오 천 터 널 (하)

# 2020년 국도 3호선 수하3교[상] 등 5개소 정밀안전점검 및 성능평용역 설계서

수원국토관리사무소

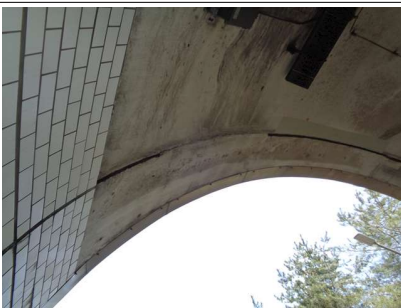
| 1 | 천단부 조인트마감불량<br>J1 (L=2.0m) | 2 | 천단부 파손 SP1 보수 | 2 | 측벽부 파손<br>J3(A=0.1m*0.3m) |

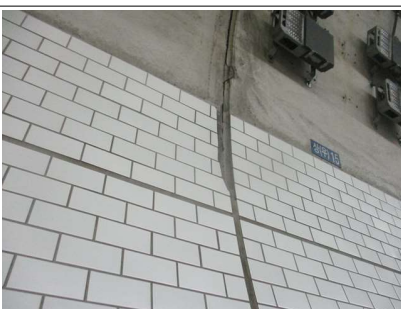
| 4 | 타일부 타일탈락<br>SP6 6EA | 5 | 타일부 타일파손<br>SP8 1EA | 6 | 측벽부 파손<br>J9(A=0.1m*1.0m) |

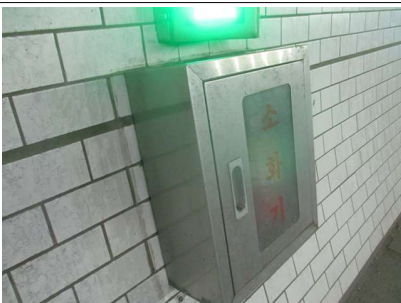
| 7 | 타일부 소화기함파손<br>SP10 보수 | 8 | 타일부 타일탈락<br>SP11 1EA | 9 | 측벽부 파손<br>J12(A=0.1m*1.5m) |

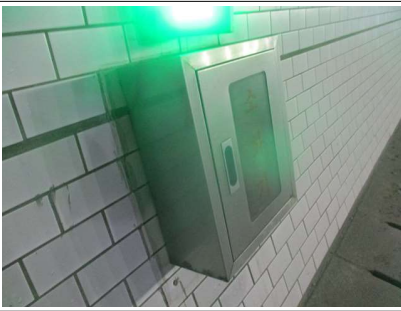
| 10 | 타일부 소화기함파손<br>SP13 보수 | 11 | 천단부 파손<br>SP13 보수 | 12 | 측벽부 실란트파손<br>J14(L=1.0m) |

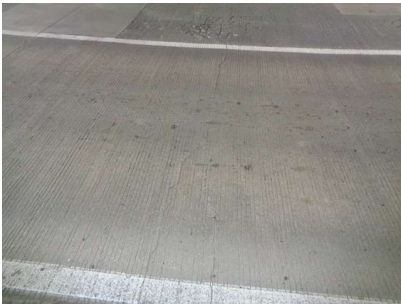
| 4 | 포장면 균열<br>SP5(L=5.0m) | 5 | 포장면 파손<br>SP8(A=0.5*0.5m*2EA) | 6 | 포장면 파손<br>SP10(A=1.0m*1.0m) |

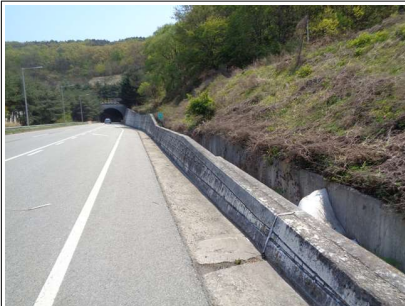
| 4      진입부 옹벽 전경 | 5      진입부 사면 배수로<br>토사퇴적(1.0m*20.0m) | 6      진입부 옹벽 백태<br>STA.0+015(0.1m*0.6m) |

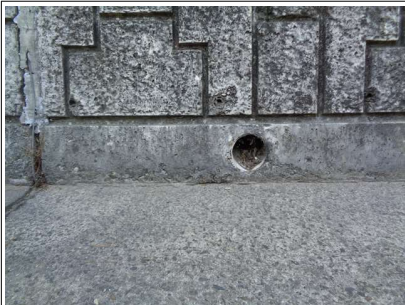
| 7      진입부 옹벽 배수구막힘<br>STA.0+040 1EA | 8      진입부 옹벽 백태<br>STA.0+065(0.1m*0.6m) | 9      진입부 옹벽 백태<br>STA.0+075(0.1m*0.6m) |
