# 제1장 정기안전점검의 개요

## 1.1 과업의 목적

【표 1.2.1】 시설물 현황

| 시설물명 | | 북정고가교 | | 시설물 번호 | | BR2018-0000198 | |

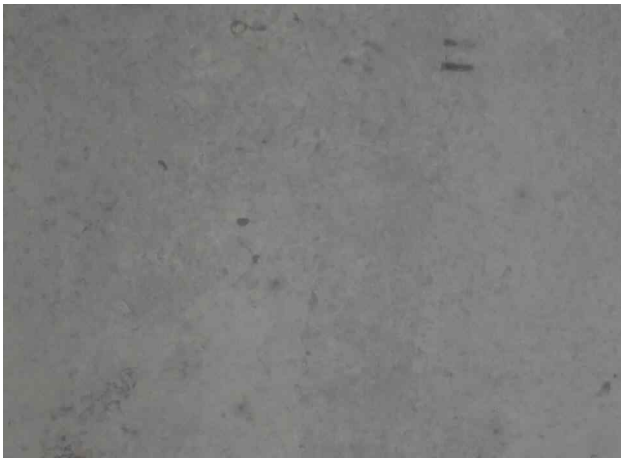
| 위 치 | S33(상행) | 위 치 | S34(상행) |

| 내 용 | 망상균열(2.5m × 2.0m) | 내 용 | 균열부 백태(0.1mm / 3.0m) |

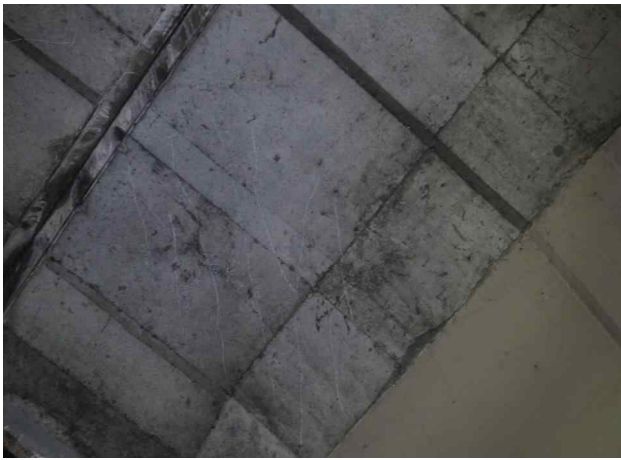
| 위 치 | S37(상행) | 위 치 | S37(상행) |

| 내 용 | 균열(0.2mm / 2.2m, 2ea) | 내 용 | 철근노출(0.3m × 0.8m) |

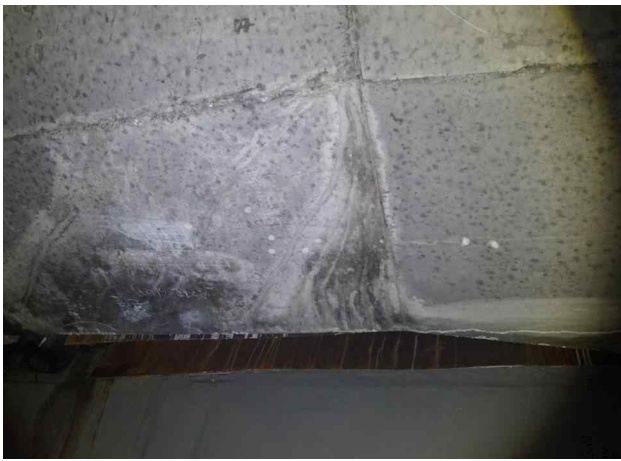
| 위 치 | S1(하행) | 위 치 | S10(하행) |

| 내 용 | 누수흔적(5.0 × 1.0m) | 내 용 | 철근노출(0.1m × 0.3m) |

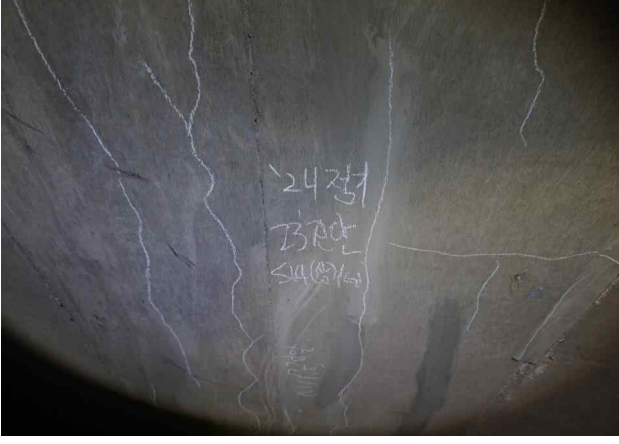
| 위 치 | S14(상행-A) | 위 치 | S15(상행-A) |

| 내 용 | 균열(0.1mm / 1.5m) | 내 용 | 균열(0.1mm / 4.0m) |

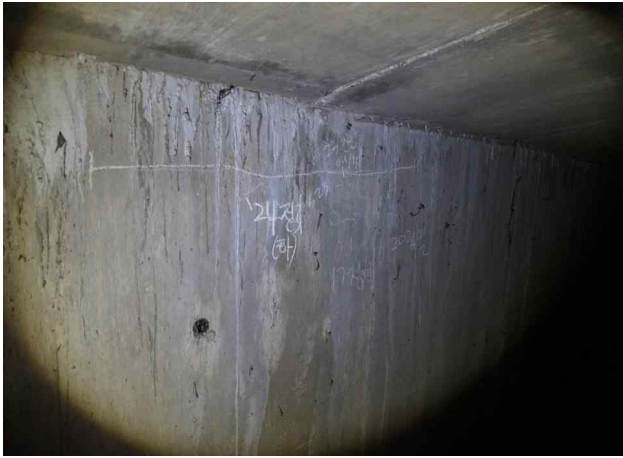
| 위 치 | S23(상행-A) | 위 치 | S23(상행-A) |

| 내 용 | 균열(0.1mm / 1.0m) | 내 용 | 정착구 파손(0.3m × 0.3m, 2ea) |

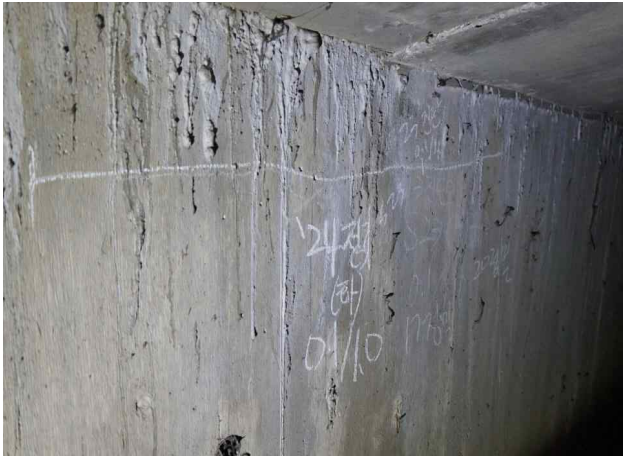
| 위 치 | S23(상행-A) | 위 치 | S23(상행-A) |

| 내 용 | 균열(0.1mm / 1.0m) | 내 용 | 균열(0.1mm / 0.7m, 2ea) |

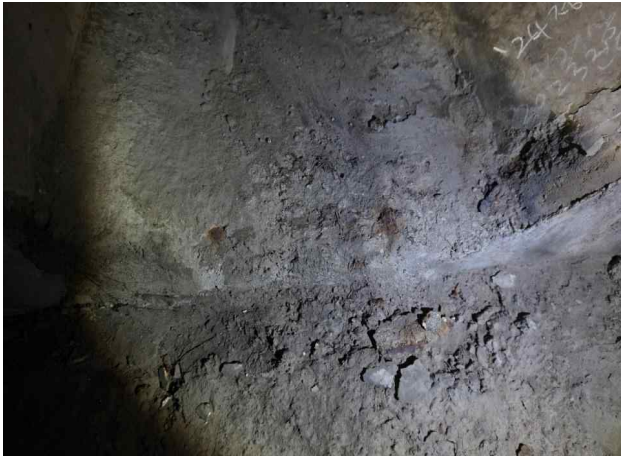
| 위 치 | S38-1(상행-C) 격벽 | 위 치 | S38-1(상행-C) |

| 내 용 | 철근노출(0.2m × 0.2m) | 내 용 | 체수(3.0m × 7.0m) |

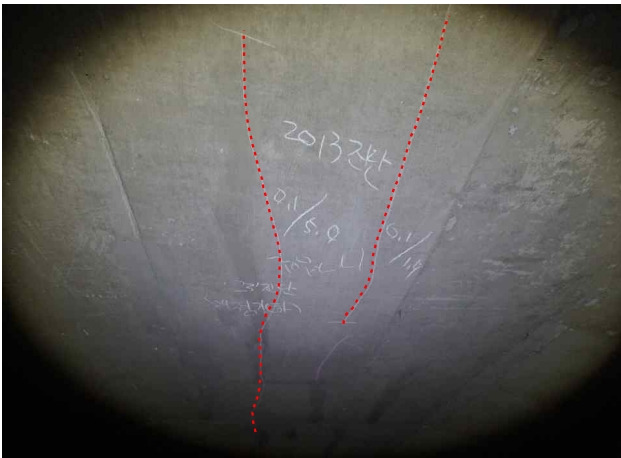
| 상행 | |
|---|---|
| S32 경간 하행-A | S32 경간 하행-B |

| 상행 | |
|---|---|
| 기존 손상 - 확대 및 진전 등의 특이사항 없음 | 기존 손상 - 확대 및 진전 등의 특이사항 없음 |

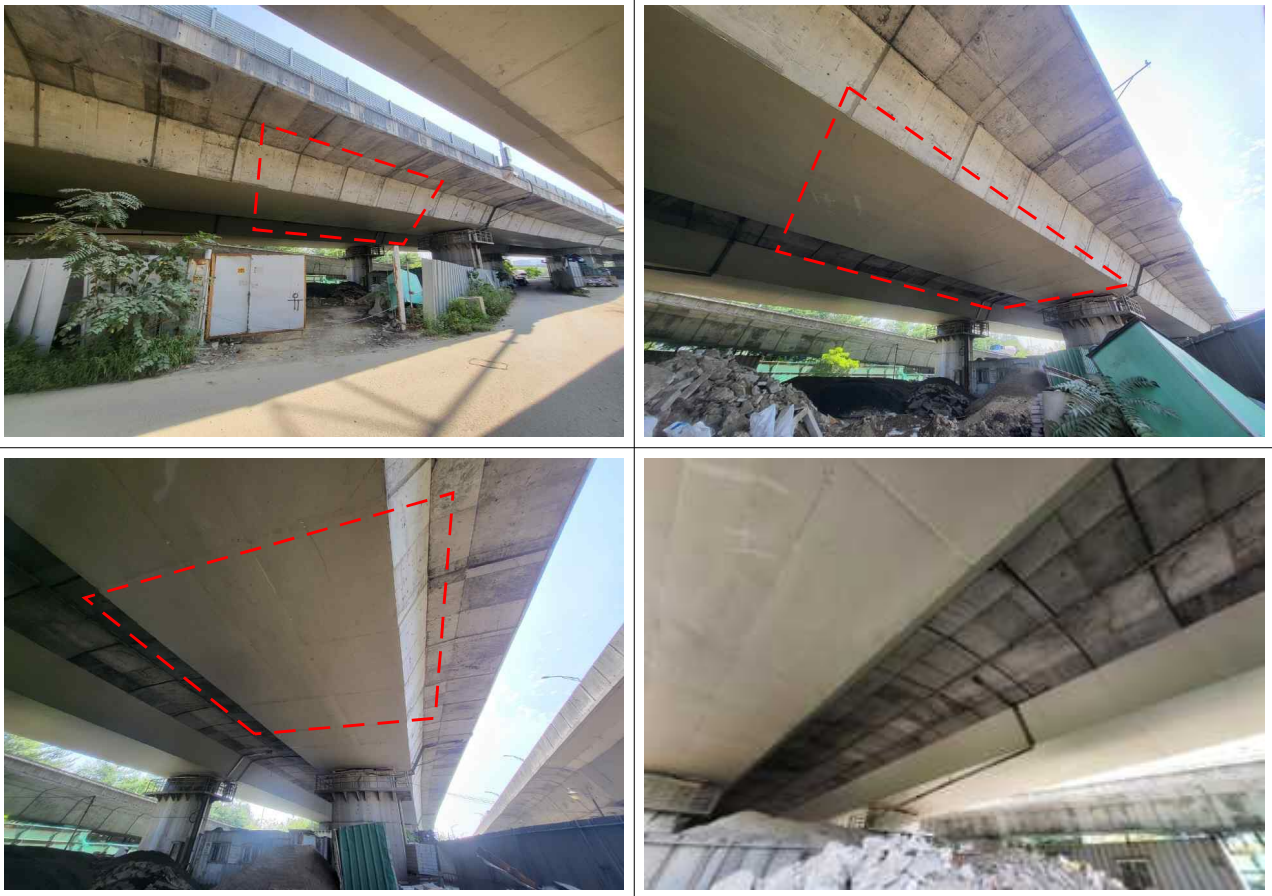
【사진 3.4.13】 화재발생구간 상태확인

- 자료수집 및 분석 결과 2009년 S36 경간 거더 하부에서 약 20분정도의 화재가 발생하여 거더 하부에 화재 손상이 발생되었던 것으로 검토됨
- 금회 외관조사결과 특기 할 만한 손상은 없는 것으로 조사됨

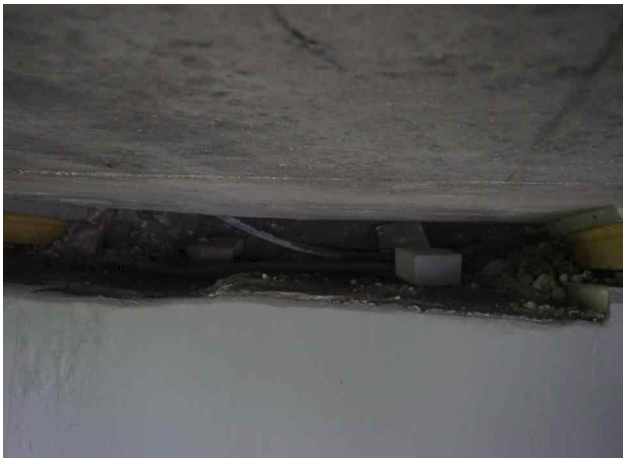
| 위 치 | A1(상행) | 위 치 | A1(상행) |

| 내 용 | 폐콘크리트 퇴적(보수완료) | 내 용 | 체수흔적(10.0m × 1.3m) |

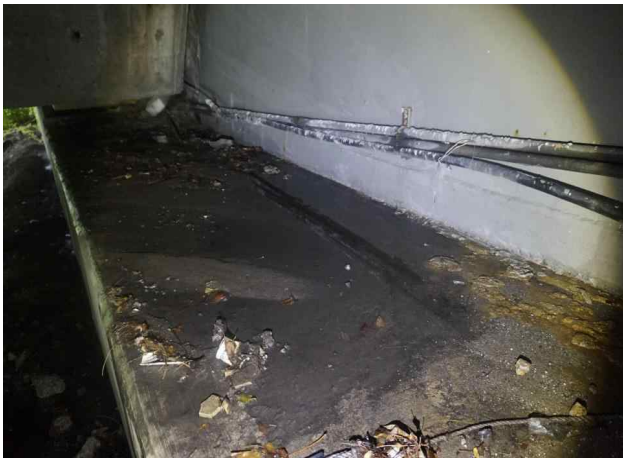
- 교대에 대한 외관조사결과 균열(폭 0.3mm미만), 망상균열, 보수부 재균열, 백태, 철근노출, 층분리, 박리, 박락, 파손, 토사유입, 이물질퇴적, 표면오염(녹물), 체수, 체수흔적 등의 손상이 조사되었다.
- 기 발생한 손상은 시공초기 건조수축 및 온도응력, 다짐부족, 우수유입, 외부충격, 공용중 노후화 등에 의한 것으로 판단되며, 내구성 저하 및 손상확대 방지를 위해 표면처리보수, 단면보수, 단면복구(방청) 등의 적절한 보수가 요구된다.

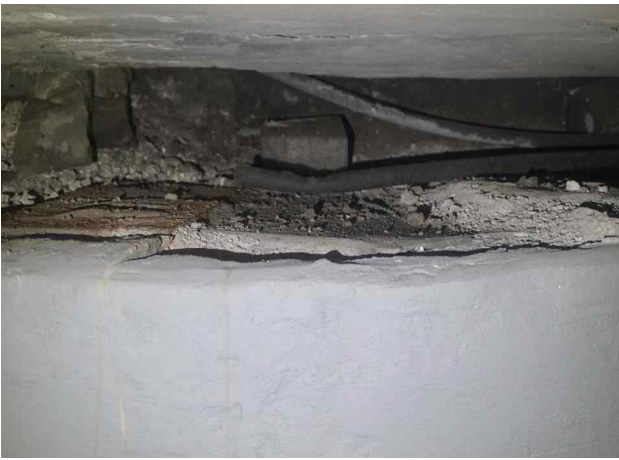
| 위 치 | A1(상행) | 위 치 | A2(상행) |

| 내 용 | 박리(1.2m × 1.2m) | 내 용 | 압성토 보호블록 함몰(5.0m × 2.0m) |

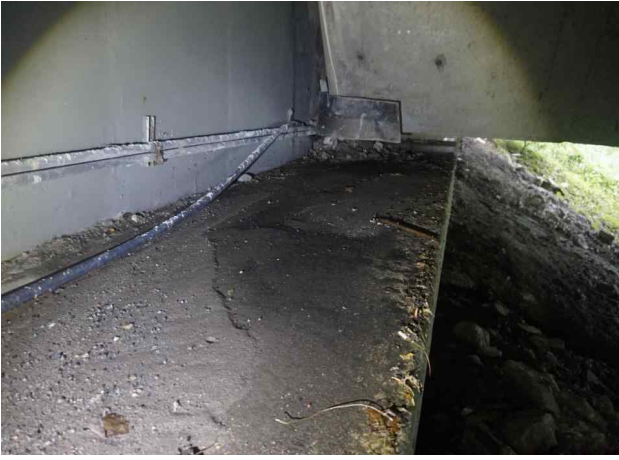
| 위 치 | A1(하행) | 위 치 | A1(하행) |

| 내 용 | 채수흔적(10.0m × 1.3m) | 내 용 | 파손(0.3m × 0.6m) |

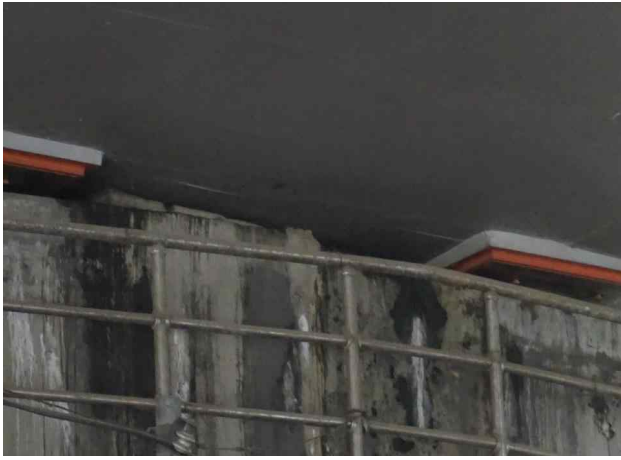
| 위 치 | P24(상행) | 위 치 | P26(상행) |

| 내 용 | 백태(0.5m × 6.0m) | 내 용 | 균열(0.1mm / 0.3m) |

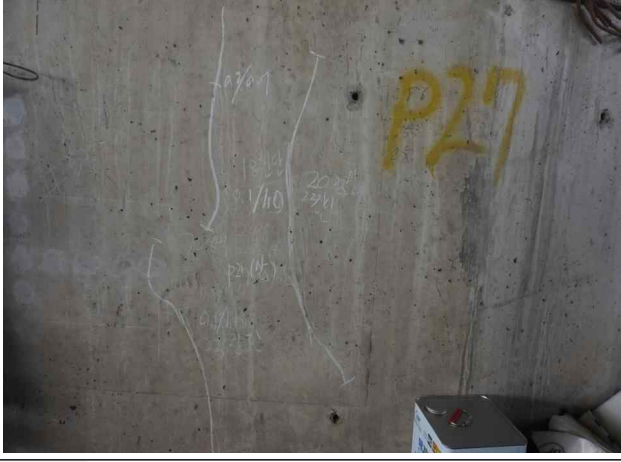
| 위 치 | P27(상행) | 위 치 | P27(상행) |

| 내 용 | 균열(0.2mm / 0.7m) | 내 용 | 균열(0.2mm / 1.0m) |

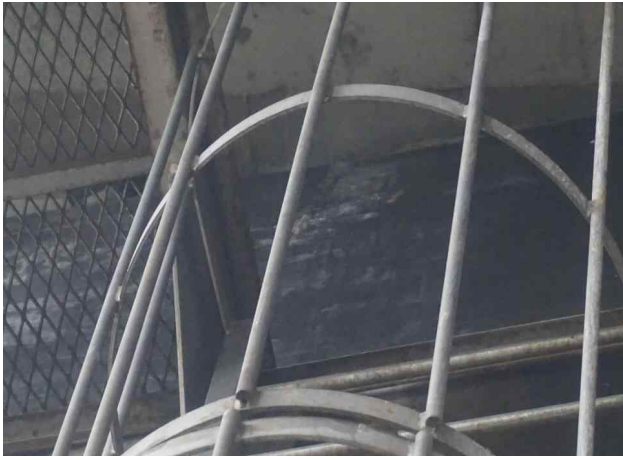
| 위 치 | P10(하행) | 위 치 | P16(하행) |

| 내 용 | 백태(0.3m × 0.3m) | 내 용 | 균열(0.1mm / 1.0m) |

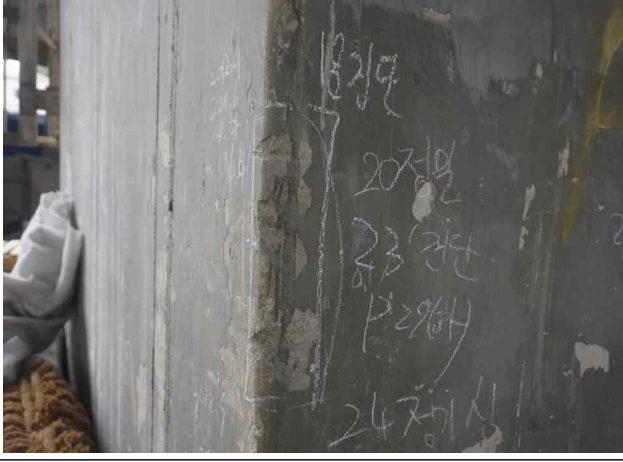
| 위 치 | P29(하행) | 위 치 | P29(하행) |

| 내 용 | 파손(0.1m × 0.4m) | 내 용 | 파손(0.1m × 0.5m) |

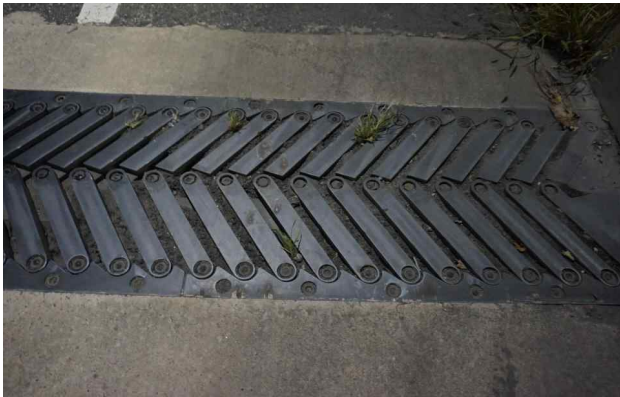
| 위 치 | Exp.J A1(상행) | 위 치 | Exp.J P10(상행) |

| 내 용 | 유간토사퇴적 | 내 용 | 대체로 상태양호 |

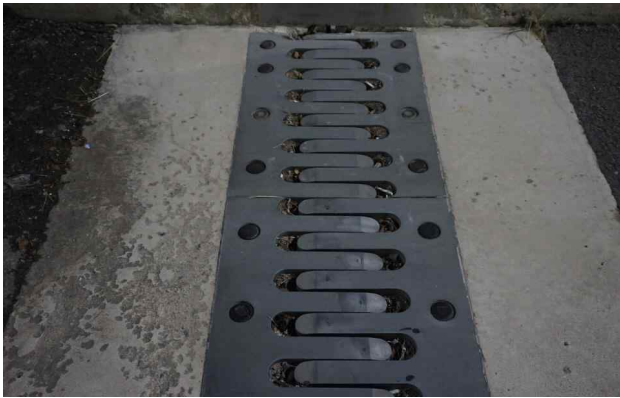
| 위 치 | Exp.J P19(상행) | 위 치 | Exp.J P24(상행) |

| 내 용 | 유간토사퇴적 | 내 용 | 후타재 마모 및 골재노출 |

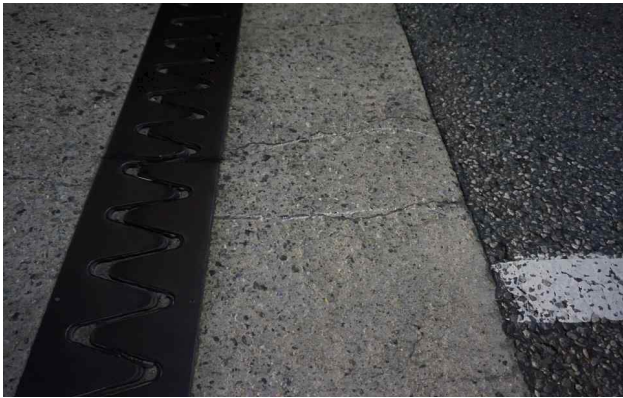
- 신축이음에 대한 외관조사결과 본체부식, 누수, 물받이 파손, 고무재 탈락, 후타재 균열 및 마모, 차수판 미설치 등의 손상이 조사되었다.
- 기 발생한 손상은 우수접촉, 차량의 반복통행, 공용 중 노후화 등에 의한 것으로 판단되며, 내구성 저하 및 손상확대 방지를 위해 재설치 등의 적절한 보수가 요구된다.

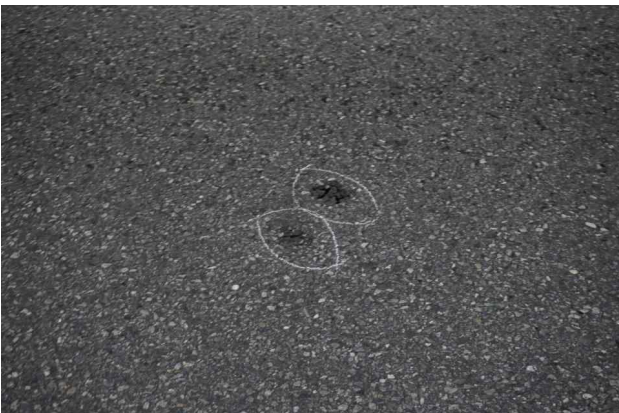
| 위 치 | S14(상행) | 위 치 | S15(상행) |

- 교면포장에 대한 외관조사결과 포장면 균열 및 망상균열, 포트홀, 파손/패임, 소성변형, 접속부 포장면 파손 등의 손상이 조사되었다.
- 기 발생한 손상은 차량의 반복통행 및 운하중, 우수유입, 공용 중 노후화 등에 의한 것으로 판단되며, 도로 주행성 및 사용성 확보 차원에서의 단기적으로는 패임, 파손 등의 손상에 대해서는 부분 보수, 장기적으로는 일괄 재포장이 적정하다.

| 내 용 | 포트홀 | 내 용 | 아스콘 포장면 패임 |

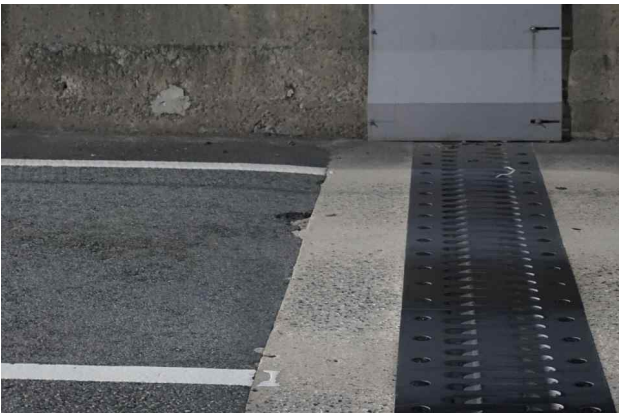
| 위 치 | S19(상행) | 위 치 | S27(상행) |

| 내 용 | 아스콘 포장 파손 | 내 용 | 포트홀 |

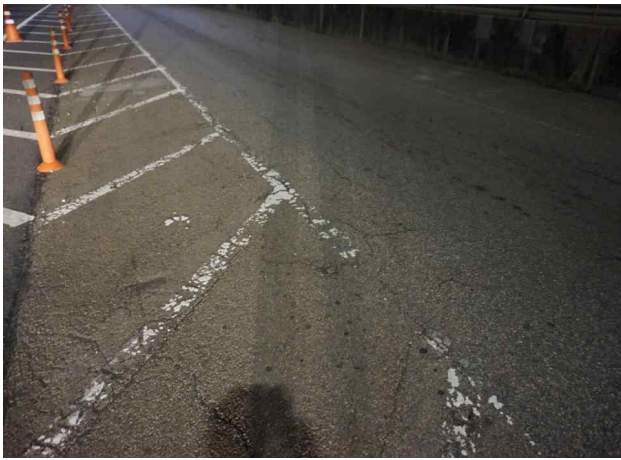
| 위 치 | S38(상행) | 위 치 | S1(하행) |

| 내 용 | 아스콘 포장면 망상균열 | 내 용 | 접속부 아스콘 포장 파손 |

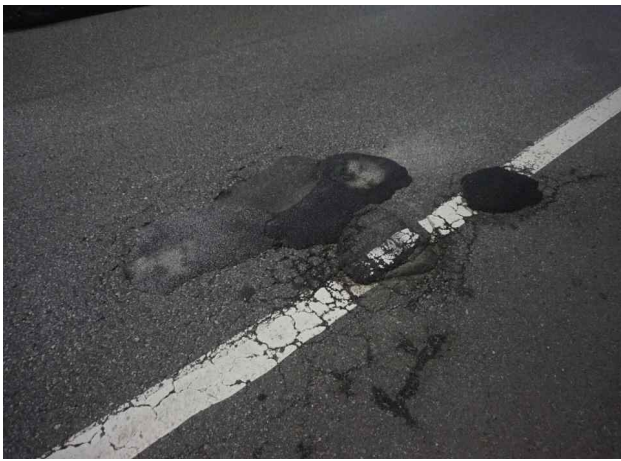
| 위 치 | S18(하행) | 위 치 | S26(하행) |

| 내 용 | 아스콘 포장면 소성변형 | 내 용 | 아스콘 포장면 망상균열 |

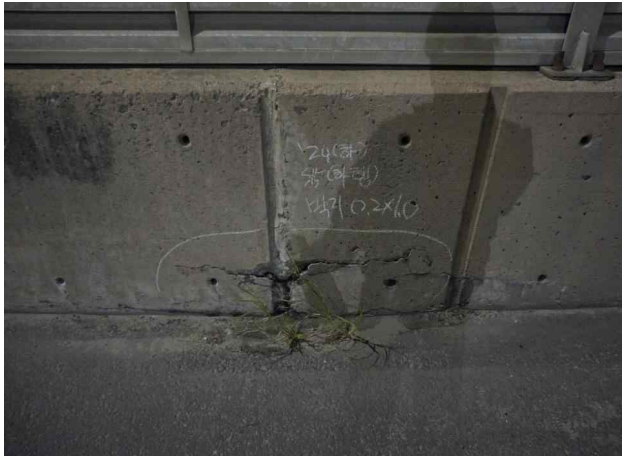
| 위 치 | S15(하행) | 위 치 | S17(하행) |

| 내 용 | 박리(0.3m × 1.2m) | 내 용 | 균열(0.2mm / 1.2m) |

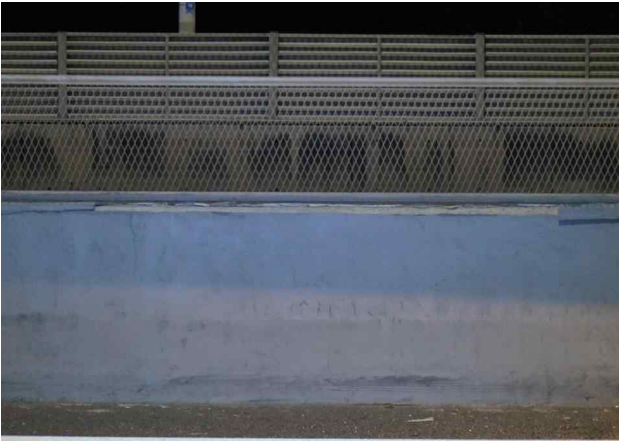
| 위 치 | S1(상행) | 위 치 | S9(상행) |

| 내 용 | 박락(0.2m × 6.0m) | 내 용 | 박락(0.2m × 0.6m) |

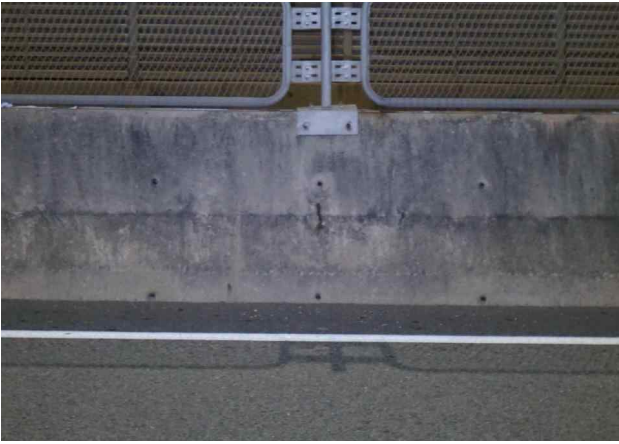
| 위 치 | S10(상행) | 위 치 | S14(상행) |

| 내 용 | 철근노출(0.2m × 0.3m) | 내 용 | 박락(0.2m × 0.8m) |

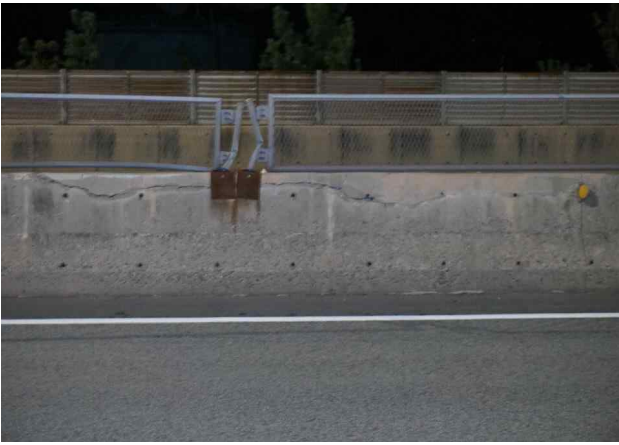
| 위 치 | S20(상행) | 위 치 | S28(상행) |

| 내 용 | 박리(0.3m × 2.0m) | 내 용 | 차광막 탈락 및 지주대 변형 |

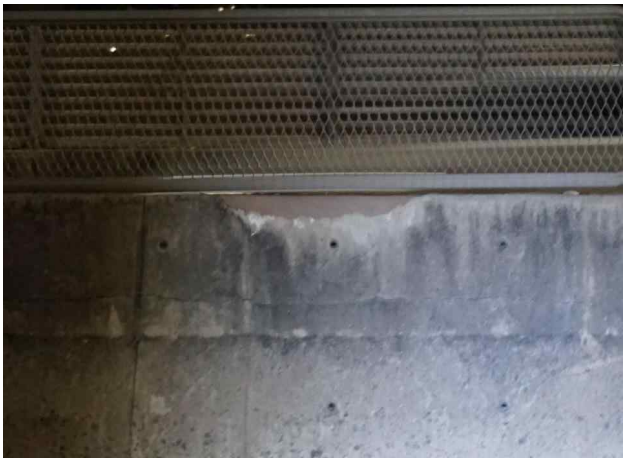
| 위 치 | S11(하행) | 위 치 | S20(하행) |

| 내 용 | 박락(0.5m × 1.0m) | 내 용 | 차광막 파손 |

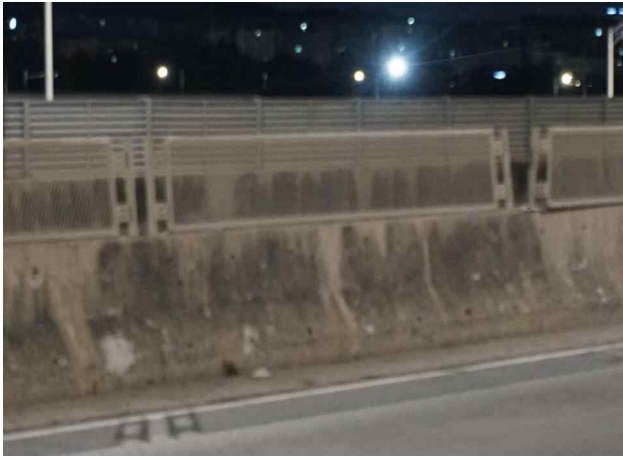
| 위 치 | S28(하행) | 위 치 | S32(하행) |

| 내 용 | 차광막 변형 | 내 용 | 차광막 탈락 |

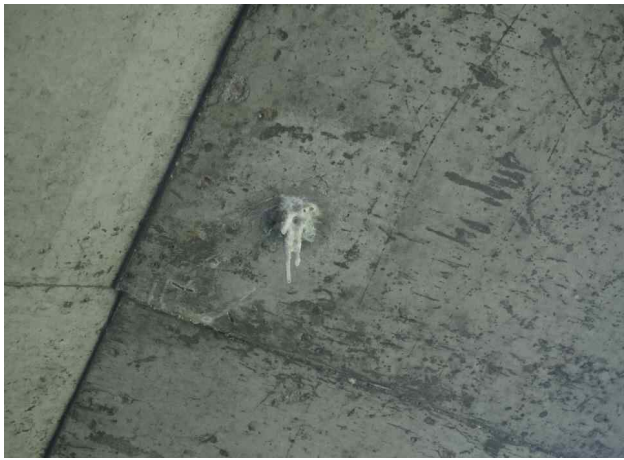
| 위 치 | 램프A S1 | 위 치 | 램프A S2 |

| 내 용 | 배수파이프 석회석생성(5ea) | 내 용 | 파손(0.2m x 0.4m) |

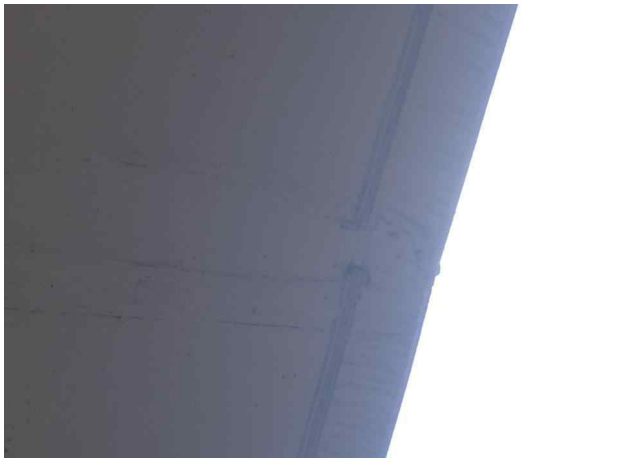
| 위 치 | 램프A S4 | 위 치 | 램프A S5 |

| 내 용 | 물끓기흙 누락 | 내 용 | 백태(0.2m x 0.2m) |

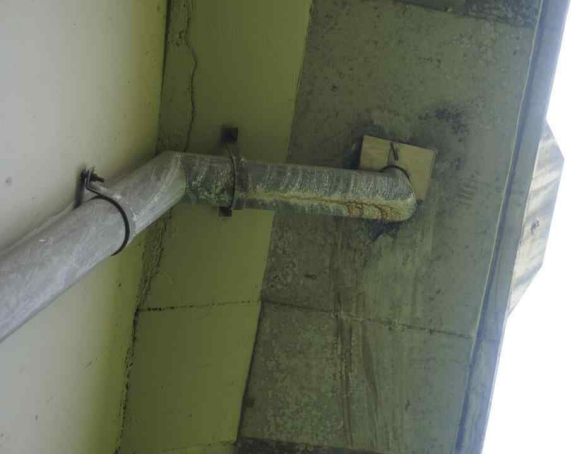
| 위 치 | 램프D S2 | 위 치 | 램프D S2 |

| 내 용 | 배수구 주변 누수 | 내 용 | 물끓기흙 누락 |

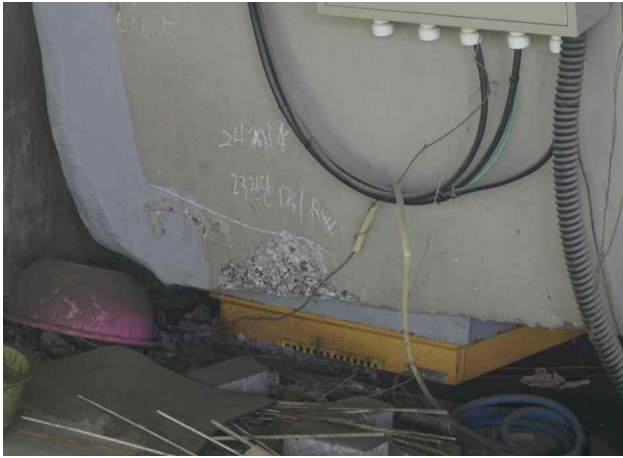
| 위 치 | 램프D S1 | 위 치 | 램프D S1 |

| 내 용 | 박락(0.3m × 0.7m) | 내 용 | 균열(0.2mm / 1.0m) |

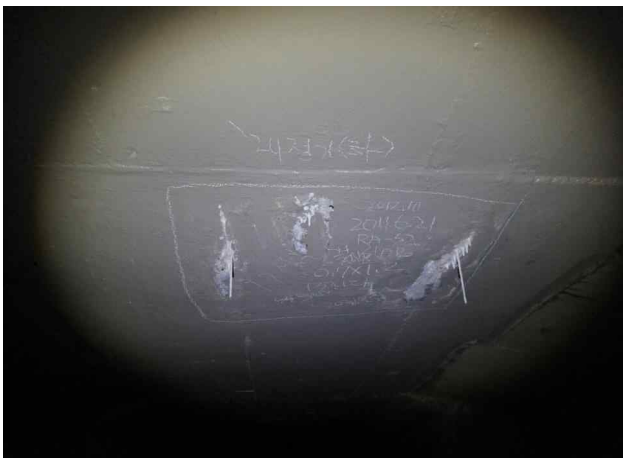
| 위 치 | 램프A S2 | 위 치 | 램프A S2 격벽 |

| 내 용 | 백태(0.7m × 1.2m) | 내 용 | 들뜸(0.3m × 0.3m) |

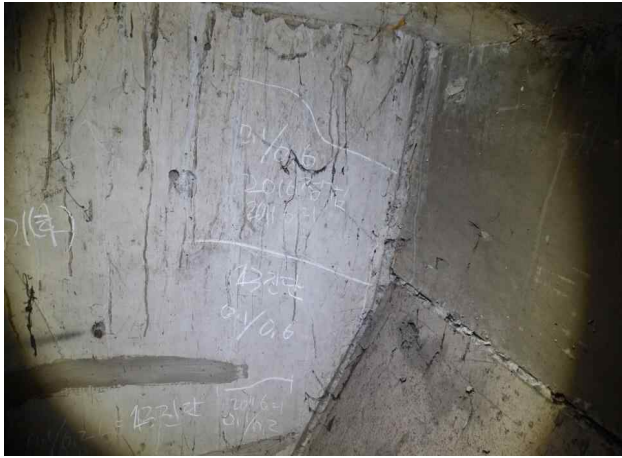
| 위 치 | 램프B S4 격벽 | 위 치 | 램프B S4 |

| 내 용 | 균열(0.1mm / 0.6m, 2ea) | 내 용 | 파손(0.2m × 0.2m) |

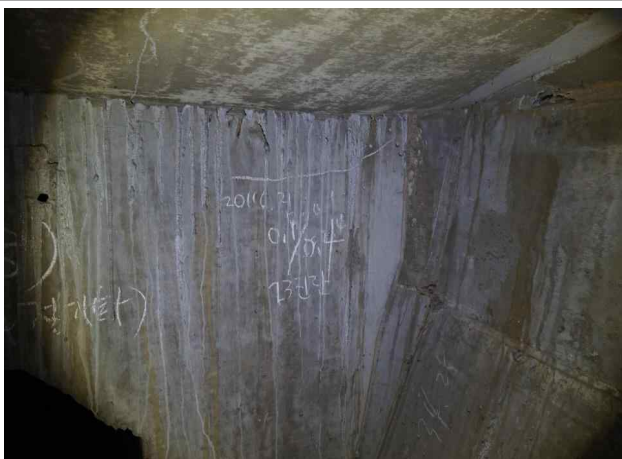
| 위 치 | 램프B S4 격벽 | 위 치 | 램프B S4 격벽 |

| 내 용 | 균열(0.1mm / 0.4m) | 내 용 | 조류방지망 미설치 |

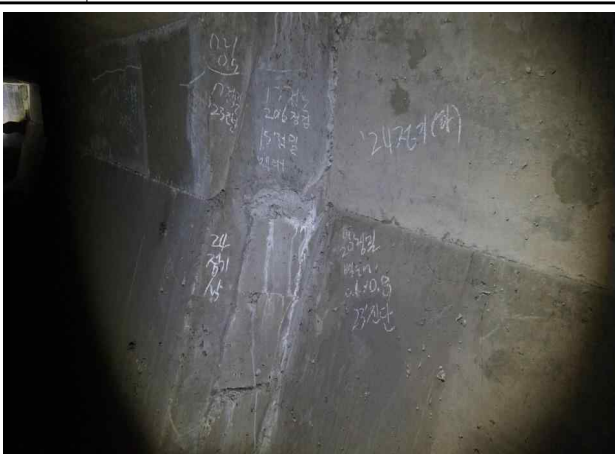
| 위 치 | 램프D S3 | 위 치 | 램프D S3 |

| 내 용 | 백태(0.1m x 0.8m, 2ea) | 내 용 | 균열(0.1mm / 1.3m) |

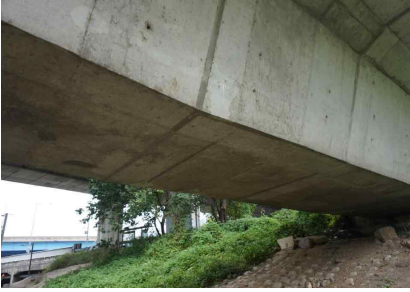
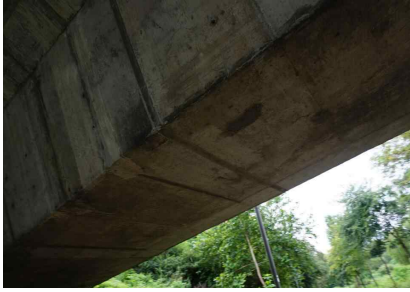
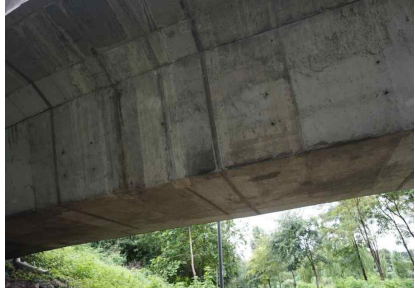
【사진 3.4.27】 거더외부 외관조사 관련사진

| P1 교각에서 7번째 거푸집 경계점 | | |
| 거더외부(좌측) | 거더하부 | 거더외부(우측) |

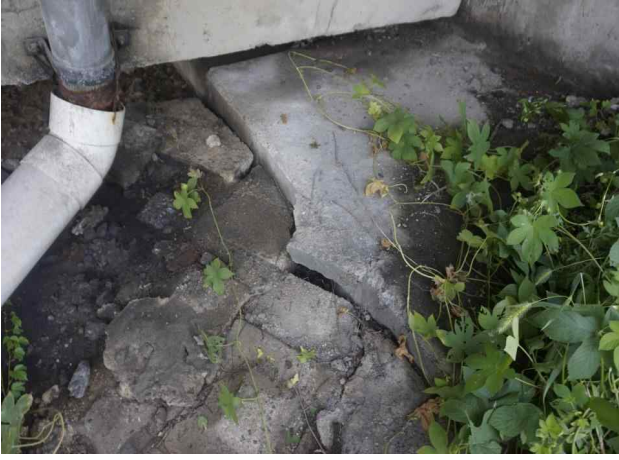
| 위 치 | 램프A A1 | 위 치 | 램프B A1 |

| 내 용 | 블록이격(L=5.0m) | 내 용 | 누수흔적 및 백태(1.0m × 3.0m) |

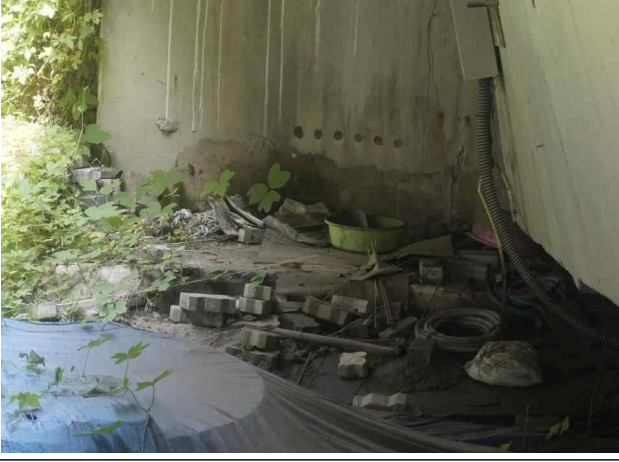
| 위 치 | 램프D A1 | 위 치 | 램프D A1 |

| 내 용 | 폐기물 적치 | 내 용 | 지장물 적치 |

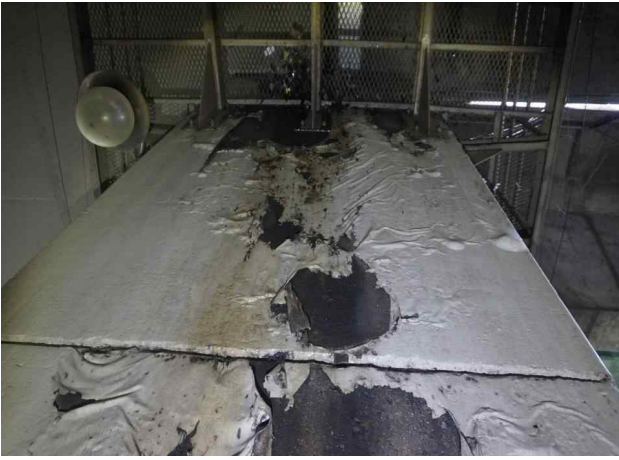
| 위 치 | 램프B P4 | 위 치 | 램프C P2 |

| 내 용 | 보수부 박리(1.5m × 5.5m) | 내 용 | 균열(0.2mm / 1.8m) |

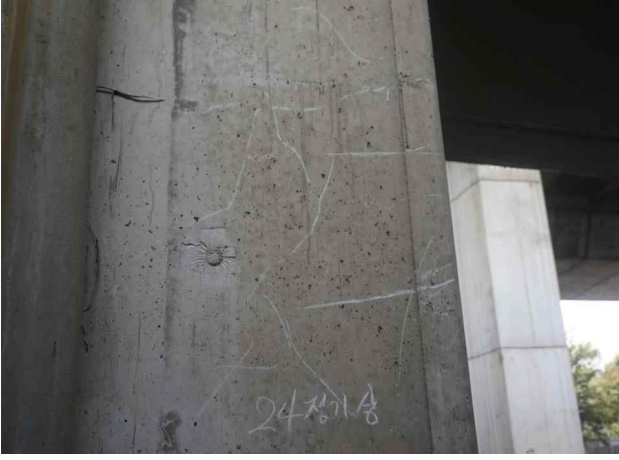
| 위 치 | 램프D P1 | 위 치 | 램프D P1 |

| 내 용 | 망상균열(0.8m x 1.5m) | 내 용 | 균열(0.2mm / 0.6m) |

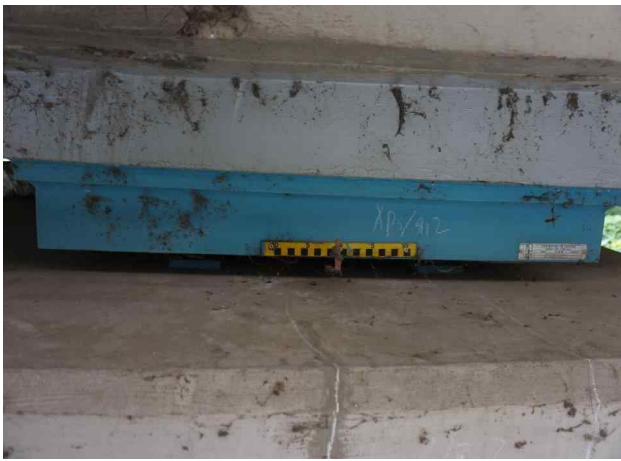
| 위 치 | 램프A P5 | 위 치 | 램프D P5 |

| 내 용 | 받침장치 상태양호 | 내 용 | 받침장치 상태양호 |

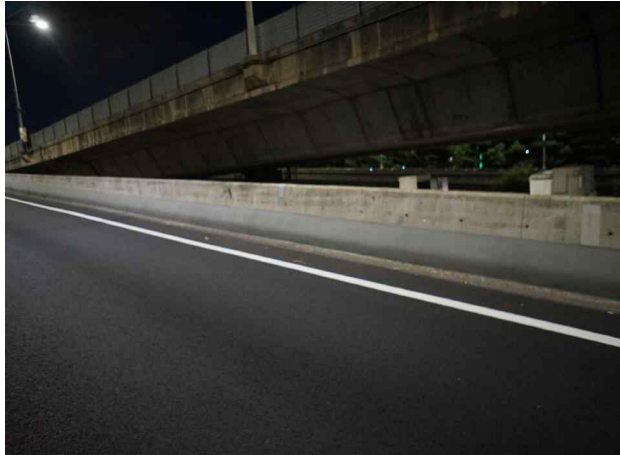
| 위 치 | 램프A S1 | 위 치 | 램프A S3 |

| 내 용 | 상태양호 | 내 용 | 상태양호 |

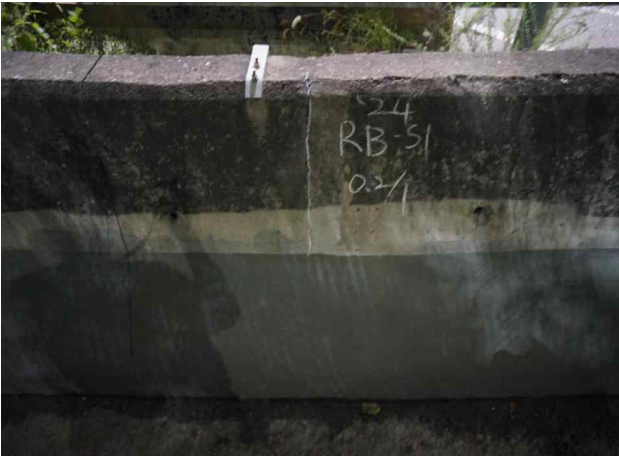
| 위 치 | 램프B S1 | 위 치 | 램프C S1 |

| 내 용 | 균열(0.2mm / 1.0m) | 내 용 | 박리(0.5m × 5.0m) |

| 부재명<br>(부위) | 외관조사결과 | 조치 필요사항 |
|---|---|---|
| | 램프B<br>· 균열(0.3mm미만) | · 표면처리 |

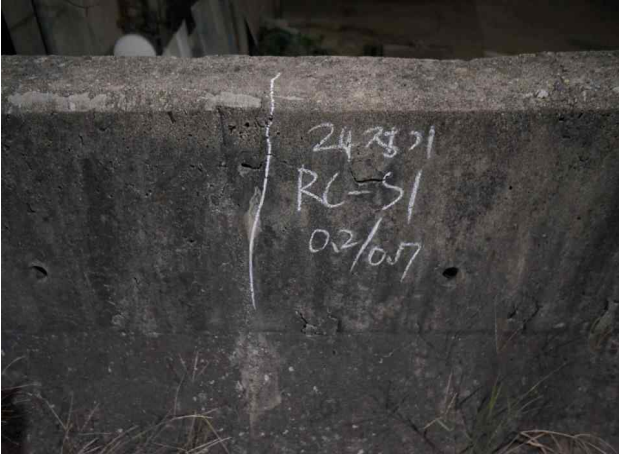
| 위 치 | 램프C S1 | 위 치 | 램프D S2 |

| 내 용 | 균열(0.2mm / 0.7m) | 내 용 | 균열부 백테 0.2/0.6 |

| 부재명<br>(부위) | 외관조사결과 | 조치 필요사항 |
|---|---|---|
| | 램프C<br>· 균열(0.3mm미만)<br>· 박리 | · 표면처리<br>· 단면보수 |

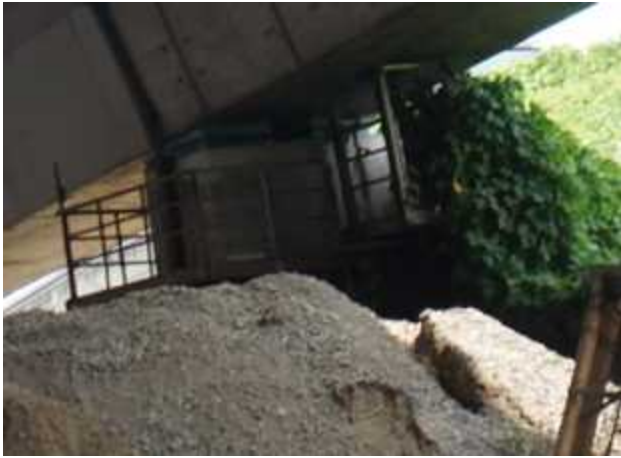
| 위 치 | 램프D P2 | 위 치 | 본교 교각 |

| 내 용 | 점검로 식생 | 내 용 | 점검사다리 고정상태 양호 |

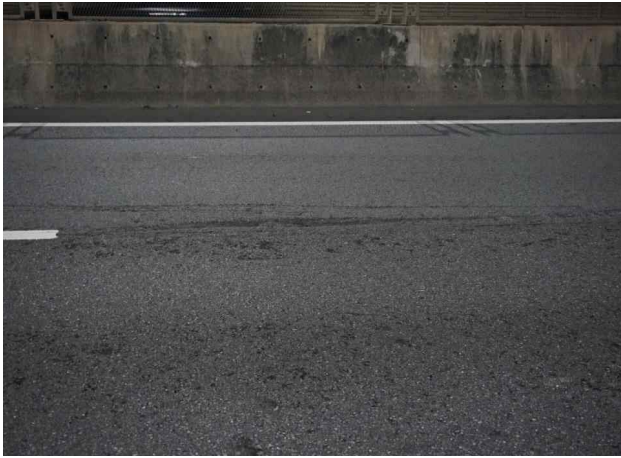
| 위 치 | S15(상행) | 위 치 | S10(하행) |

- 도로포장에 대한 외관조사결과 균열, 망상균열, 소성변형, 파손 등의 손상이 조사되었으나, 상기 손상으로 차량의 주행시 운전자에게 불쾌감을 유발하거나 차량의 파손 등을 야기할 문제는 없는 상태로 결함의 진행여부를 지속적으로 관찰하고 보수 여부를 결정하여야 하는 상태인 상태평가기준 b로 평가되었다.

| 내 용 | 아스콘 포장면 패임 | 내 용 | 아스콘 포장면 소성변형 |

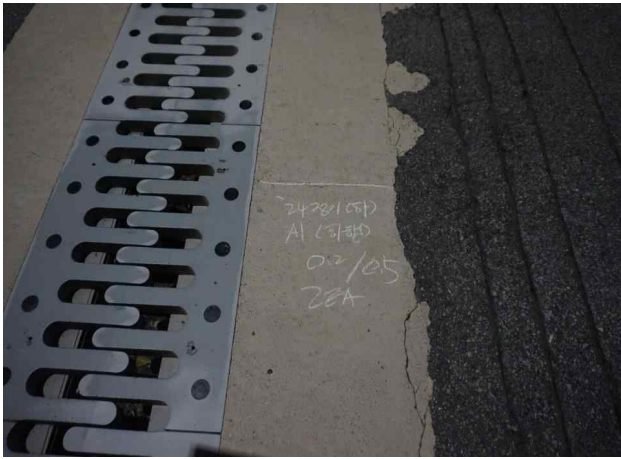
| 위 치 | Exp.J A1(하행) | 위 치 | Exp.J P26(하행) |

- 본 복정고가교의 신축이음에 대한 외관조사결과 후타재균열, 마모, 단차, 유간토사퇴적 등의 손상이 조사되었다. 상기 손상으로 인하여 차량의 주행시 운전자에게 불쾌감을 유발하거나 차량의 파손 등을 야기할 문제는 없는 상태이며, 유간 토사퇴적은 공용기간 지속적인 이물질 및 토사유입에 의한 손상으로서 원활한 신축거동을 위해 지속적인 청소 및 유지관리가 필요할 것으로 판단된다.
- 금회 점검시 신축이음 기능발휘에 지장이 없으며, 결함의 진행 여부를 지속적으로 관찰하고 보수 여부를 결정하여야 하는 상태인 상태평가기준 b로 평가되었다.

| 내 용 | 후타재 균열 | 내 용 | 후타재 마모, 골재노출 |
