2024년 하반기 복정고가교 정기안전점검 용역

# 정 기 안 전 점 검 보 고 서

【 복 정 고 가 교 】

2024. 10.

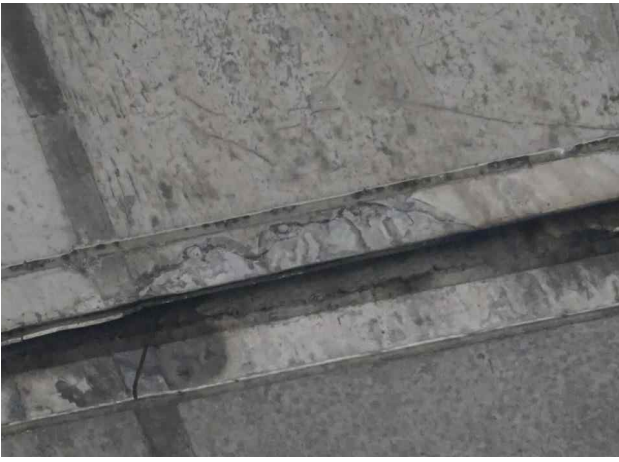
| 내 용 | 박리(0.1m × 0.3m) | 내 용 | 배수관 주변 백태(0.3m × 0.6m) |

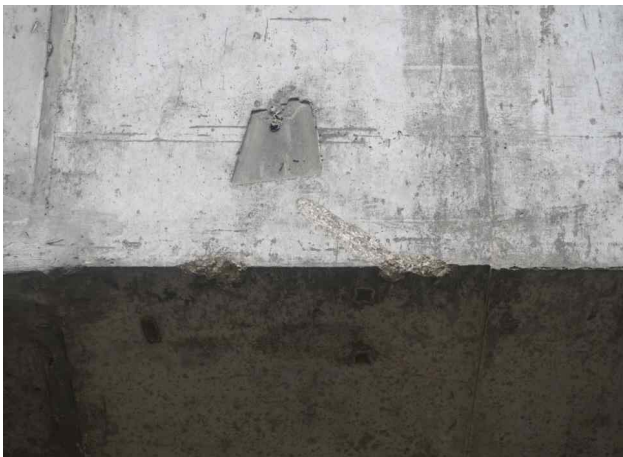
| 내 용 | 파손(0.2m × 0.2m) | 내 용 | 재료분리(0.3m × 0.4m) |

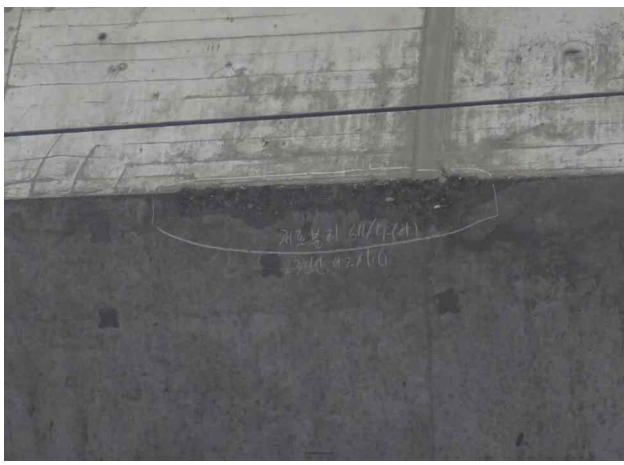
| 내 용 | 재료분리(0.2m × 1.0m) | 내 용 | 철근노출(0.1m × 0.5m) |

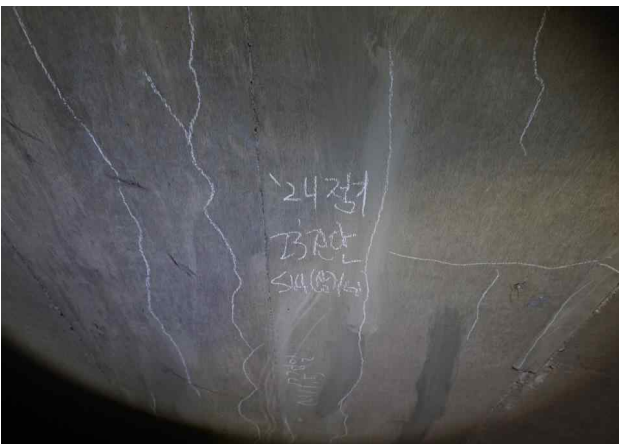
| 내 용 | 균열(0.1mm / 1.5m) | 내 용 | 균열(0.1mm / 4.0m) |

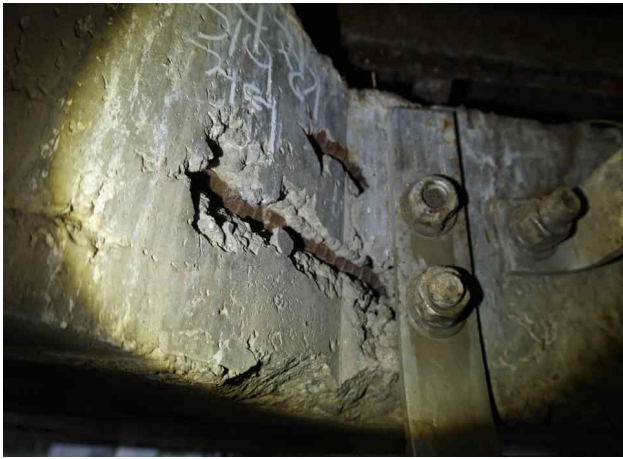
| 내 용 | 철근노출(0.1m x 0.1m) | 내 용 | 조류배설물퇴적(2.5m × 5.0m) |

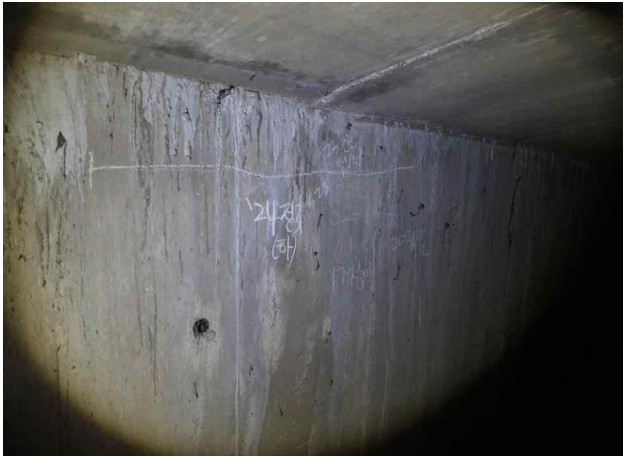
| 내 용 | 균열(0.1mm / 1.0m) | 내 용 | 정착구 파손(0.3m × 0.3m, 2ea) |

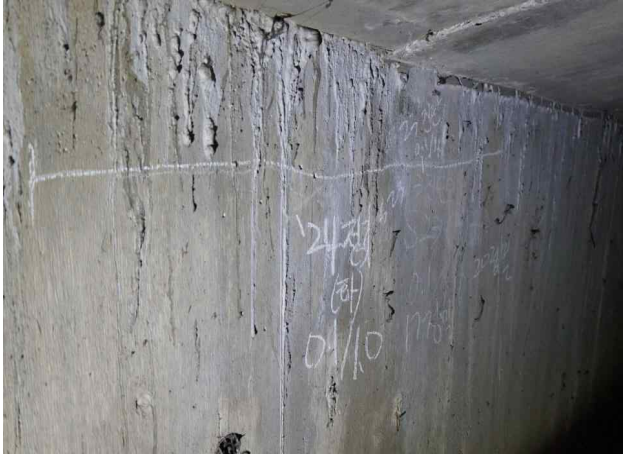
| 내 용 | 균열(0.1mm / 1.0m) | 내 용 | 균열(0.1mm / 0.7m, 2ea) |

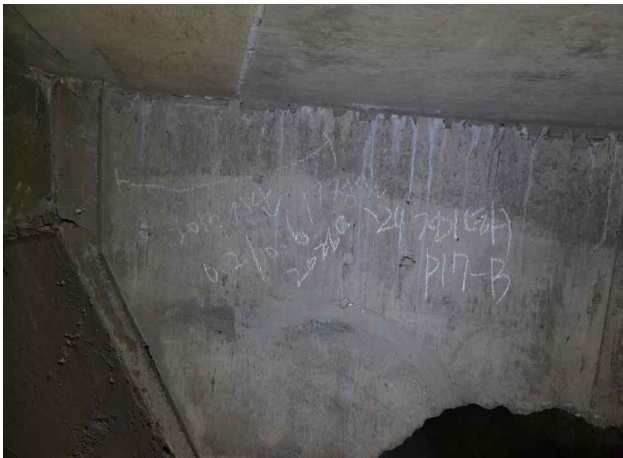
| 내 용 | 균열(0.2mm / 0.6m) | 내 용 | 균열(0.1mm / 1.0m) |

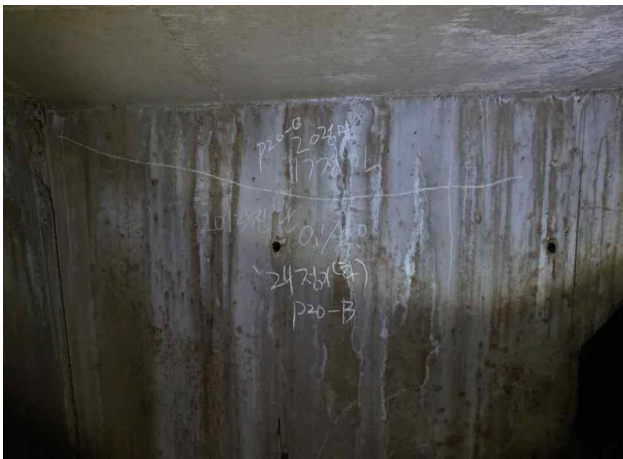
| 내 용 | 균열(0.1mm / 2.0m) | 내 용 | 균열(0.2mm / 0.4m) |

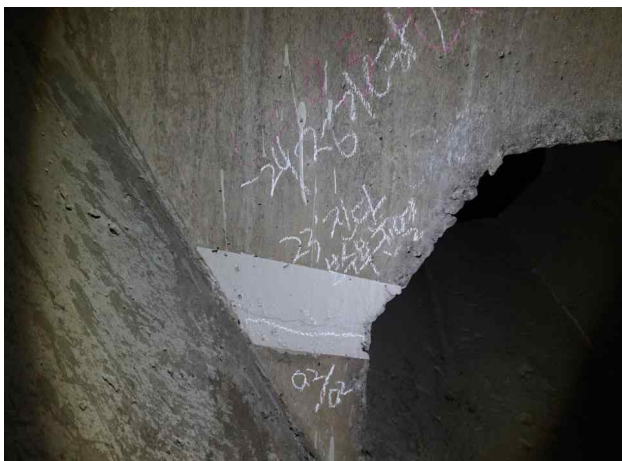
| 내 용 | 보수부 재균열(0.2mm / 0.2m) | 내 용 | 균열(0.3mm / 1.5m) |

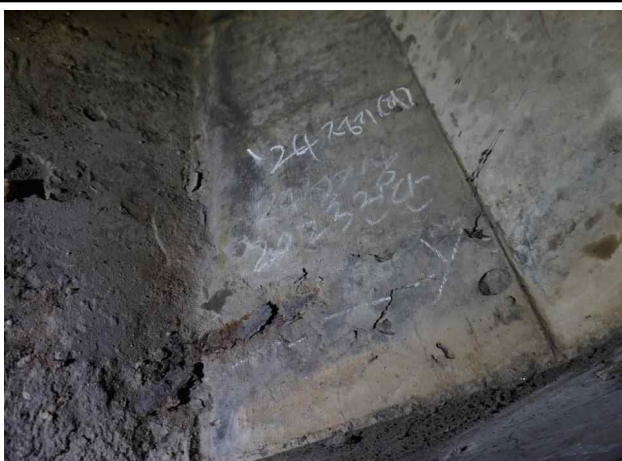
| 내 용 | 철근노출(0.2m × 0.3m, 2ea) | 내 용 | 균열(0.1mm / 0.3m) |

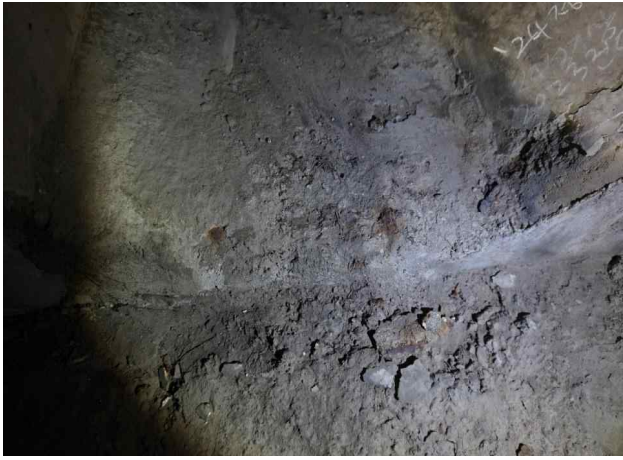
| 내 용 | 철근노출(0.2m × 0.2m) | 내 용 | 체수(3.0m × 7.0m) |

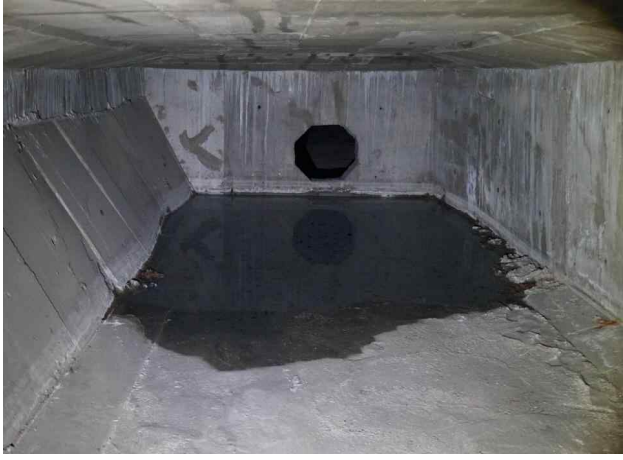
| 위 치 | S38-1(하행-A) | 위 치 | S38-1(하행-A) 격벽 |

| 내 용 | 체수흔적(3.0m × 5.0m) | 내 용 | 균열(0.3mm / 0.6m) |

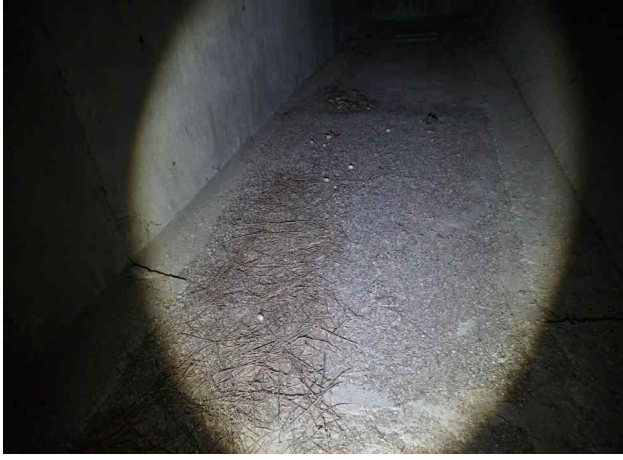
| 위 치 | S16(하행-B) | 위 치 | S32(하행-B) |

| 내 용 | 조류배설물 퇴적(4.0m x 10.0m) | 내 용 | 균열(0.1mm / 2.2m) |

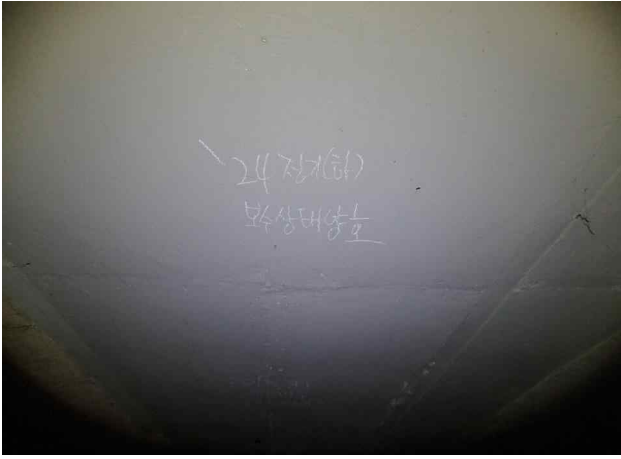
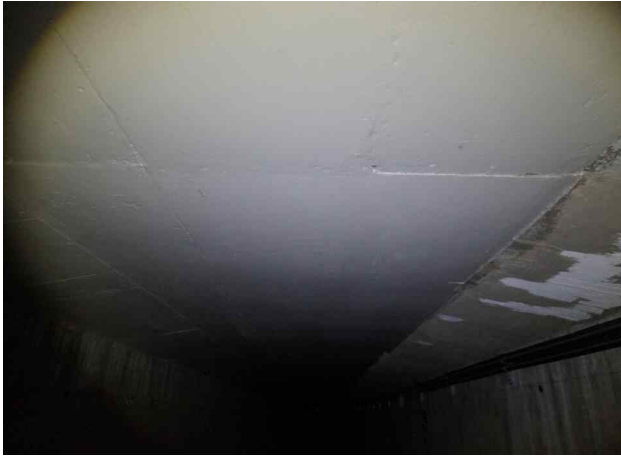
| 상행 | |
|---|---|
| S32 경간 상행-A | S32 경간 상행-B |

| 상행 | |
|---|---|
| 보수상태 양호 | 보수상태 양호 |

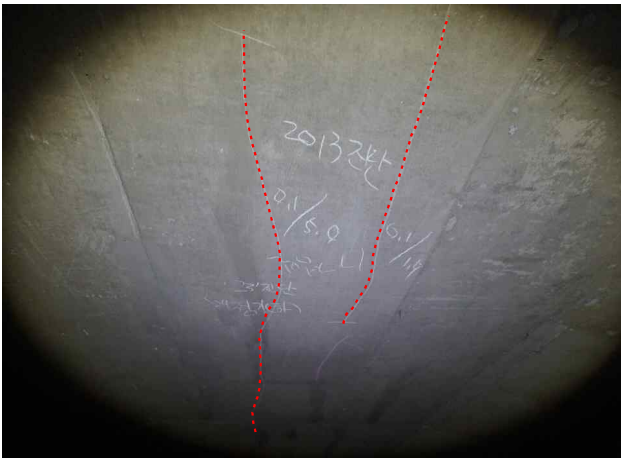
| 상행 | |
|---|---|
| S32 경간 하행-A | S32 경간 하행-B |

| 상행 | |
|---|---|
| 기존 손상 - 확대 및 진전 등의 특이사항 없음 | 기존 손상 - 확대 및 진전 등의 특이사항 없음 |

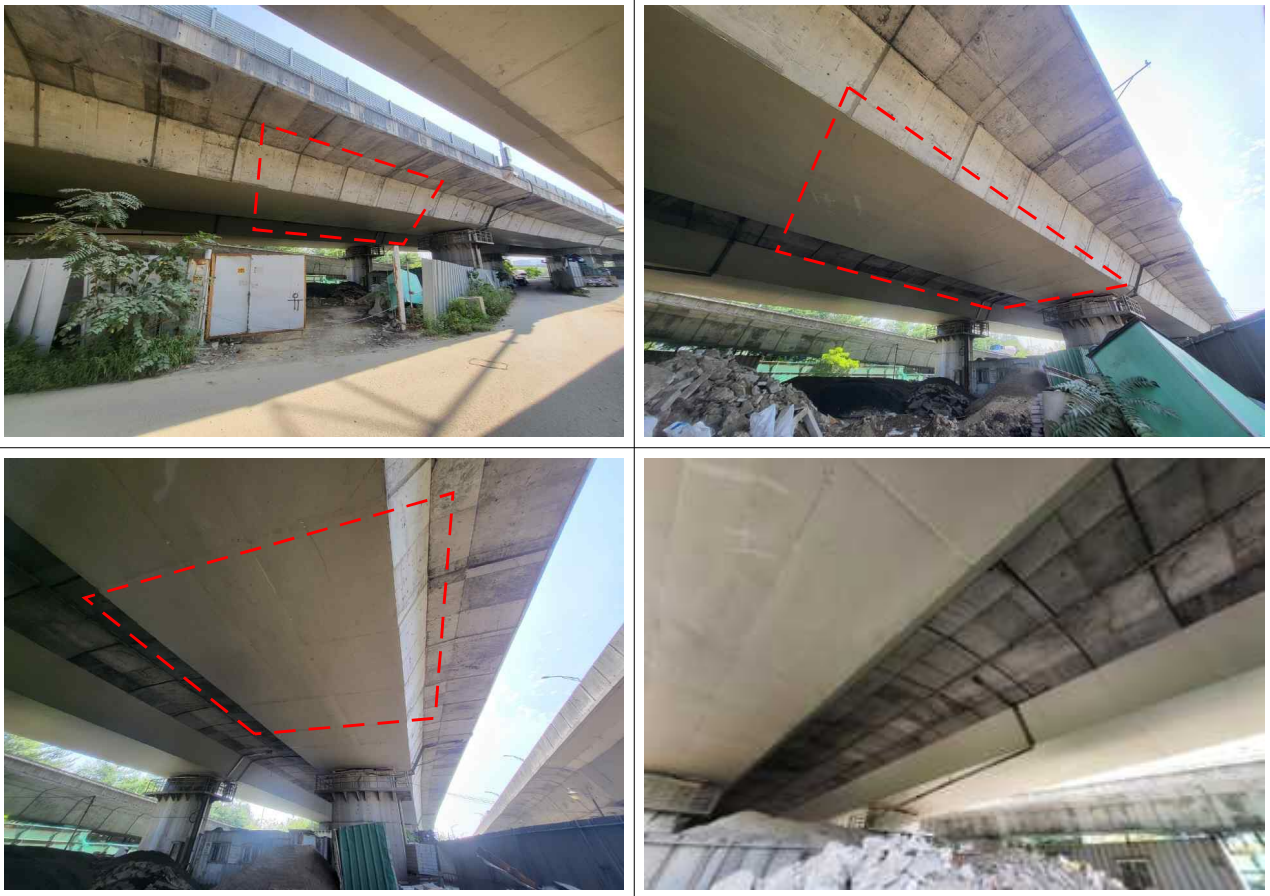
【사진 3.4.13】 화재발생구간 상태확인

- 자료수집 및 분석 결과 2009년 S36 경간 거더 하부에서 약 20분정도의 화재가 발생하여 거더 하부에 화재 손상이 발생되었던 것으로 검토됨
- 금회 외관조사결과 특기 할 만한 손상은 없는 것으로 조사됨

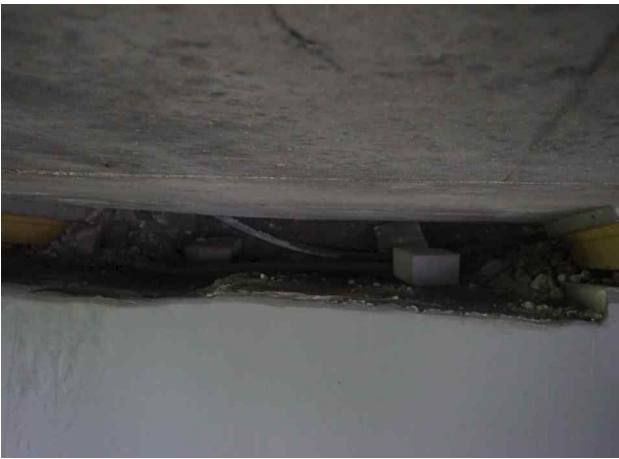
| 위 치 | A1(상행) | 위 치 | A1(상행) |

| 내 용 | 폐콘크리트 퇴적(보수완료) | 내 용 | 체수흔적(10.0m × 1.3m) |

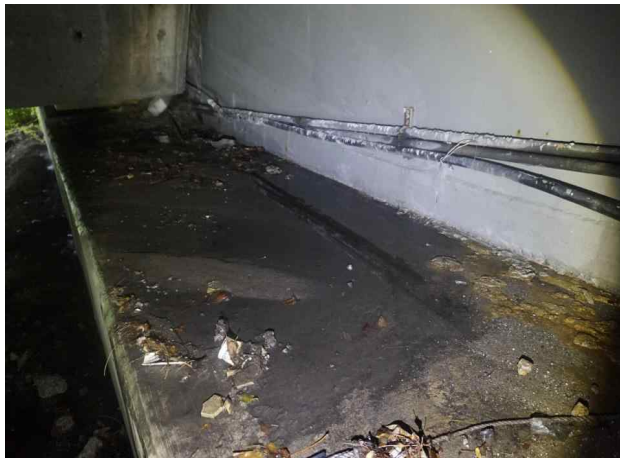
- 교대에 대한 외관조사결과 균열(폭 0.3mm미만), 망상균열, 보수부 재균열, 백태, 철근노출, 층분리, 박리, 박락, 파손, 토사유입, 이물질퇴적, 표면오염(녹물), 체수, 체수흔적 등의 손상이 조사되었다.
- 기 발생한 손상은 시공초기 건조수축 및 온도응력, 다짐부족, 우수유입, 외부충격, 공용중 노후화 등에 의한 것으로 판단되며, 내구성 저하 및 손상확대 방지를 위해 표면처리보수, 단면보수, 단면복구(방청) 등의 적절한 보수가 요구된다.

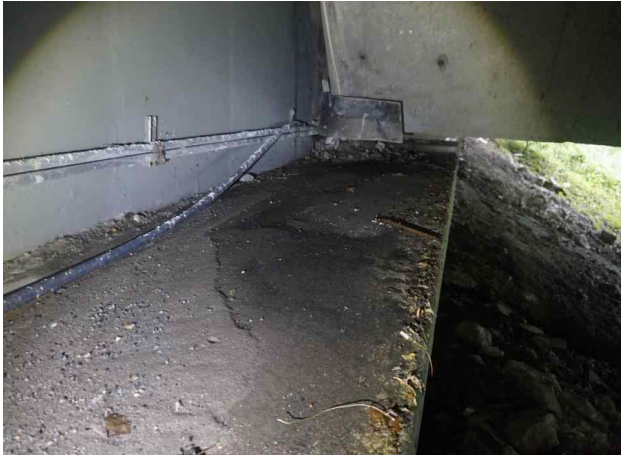
| 위 치 | A1(하행) | 위 치 | A1(하행) |

| 내 용 | 채수흔적(10.0m × 1.3m) | 내 용 | 파손(0.3m × 0.6m) |

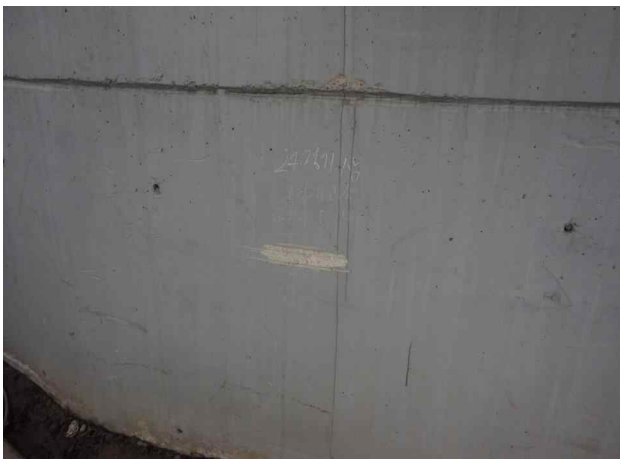
| 위 치 | P2(상행) | 위 치 | P4(상행) |

- 교각에 대한 외관조사결과 균열(폭 0.3mm미만/이상), 망상균열, 보수부 재균열, 백태, 균열부 백태, 철근노출, 박리, 박락, 파손, 굽힘, 침식, 열화, 체수, 체수흔적 등의 손상이 조사되었다.
- 기 발생된 손상은 시공초기 건조수축 및 온도응력, 다짐부족, 우수유입, 외부충격, 공용중 노후화 등에 의한 것으로 판단되며, 내구성 저하 및 손상확대 방지를 위해 표면처리보수, 주입보수, 단면보수, 단면복구(방청) 등의 적절한 보수가 요구된다.

| 내 용 | 파손(0.2m × 0.1m) | 내 용 | 자재적치(2.5m × 2.0m) |

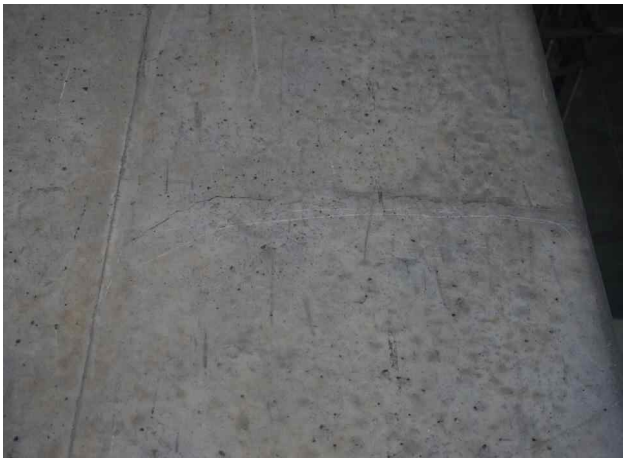
| 위 치 | P5(상행) | 위 치 | P5(상행) |

| 내 용 | 균열(0.2mm / 0.4m) | 내 용 | 망상균열(1.0m × 1.0m) |

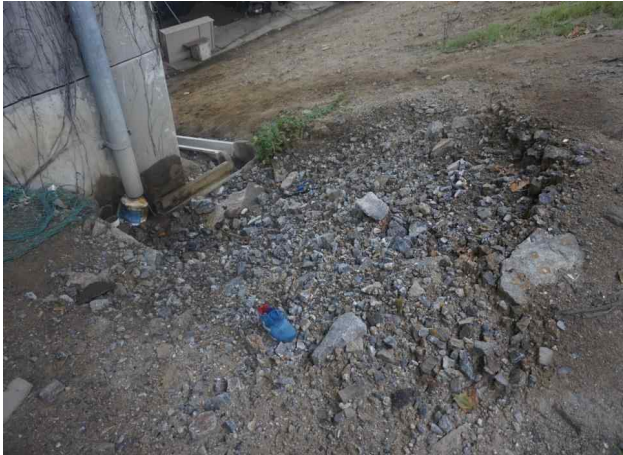
| 위 치 | P8(상행) | 위 치 | P10(상행) |

| 내 용 | 침식(3.0m × 5.0m) | 내 용 | 누수흔적(2.0m × 14.0m) |

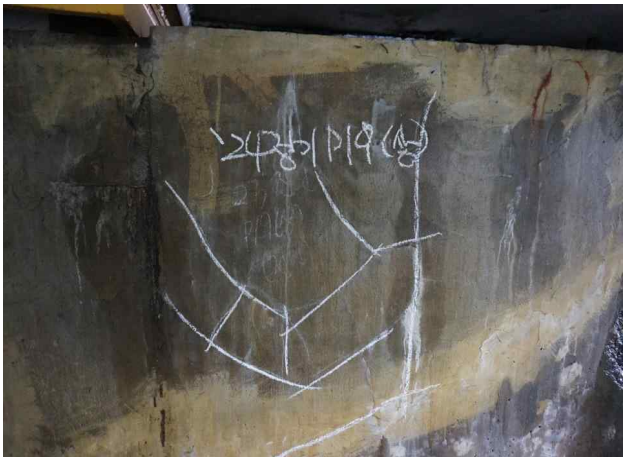
| 위 치 | P19(상행) | 위 치 | P19(상행) |

| 내 용 | 망상균열 및 백태(1.0m × 1.0m) | 내 용 | 박락(0.3m × 1.0m) |

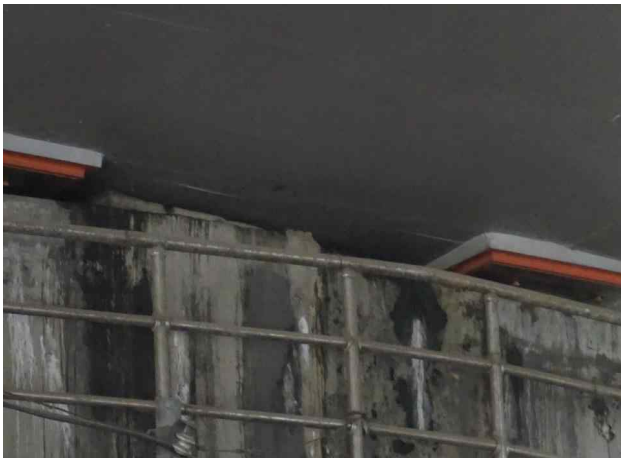
| 위 치 | P24(상행) | 위 치 | P26(상행) |

| 내 용 | 백태(0.5m × 6.0m) | 내 용 | 균열(0.1mm / 0.3m) |

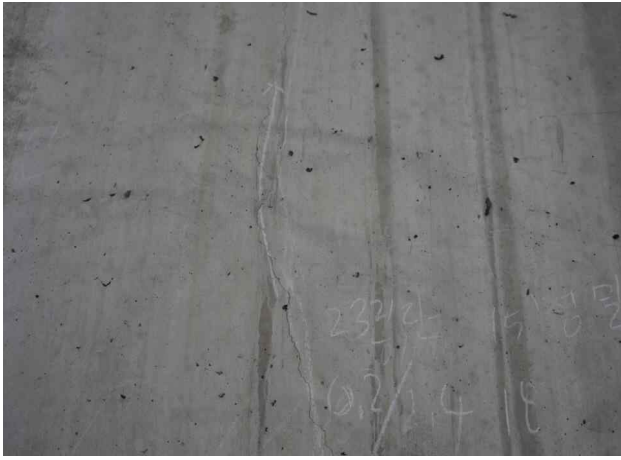
| 위 치 | P26(상행) | 위 치 | P26(상행) |

| 내 용 | 균열(0.2mm / 2.4m) | 내 용 | 파손(0.1m × 0.1m) |

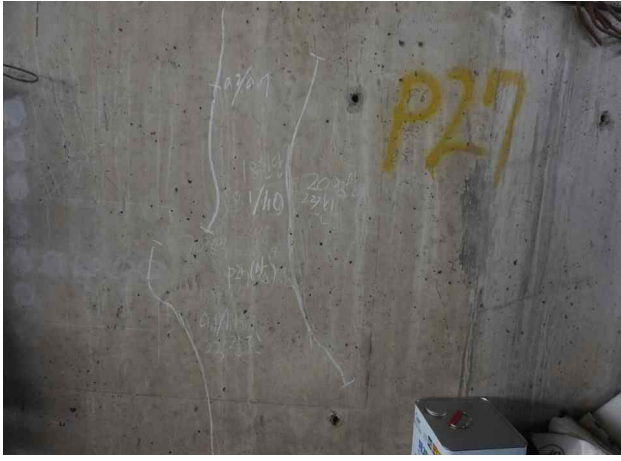
| 위 치 | P27(상행) | 위 치 | P27(상행) |

| 내 용 | 균열(0.2mm / 0.7m) | 내 용 | 균열(0.2mm / 1.0m) |

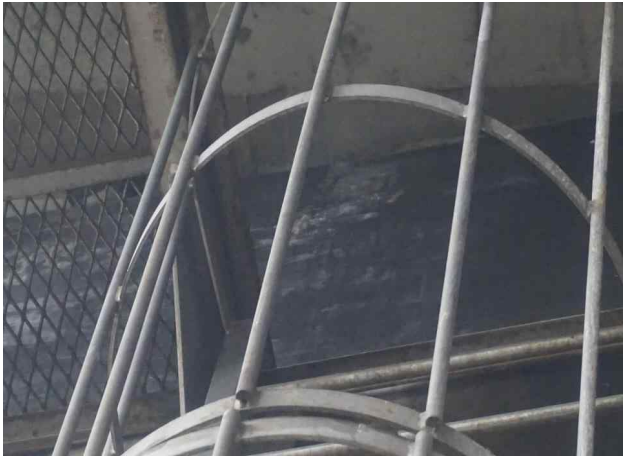
| 위 치 | P10(하행) | 위 치 | P16(하행) |

| 내 용 | 백태(0.3m × 0.3m) | 내 용 | 균열(0.1mm / 1.0m) |

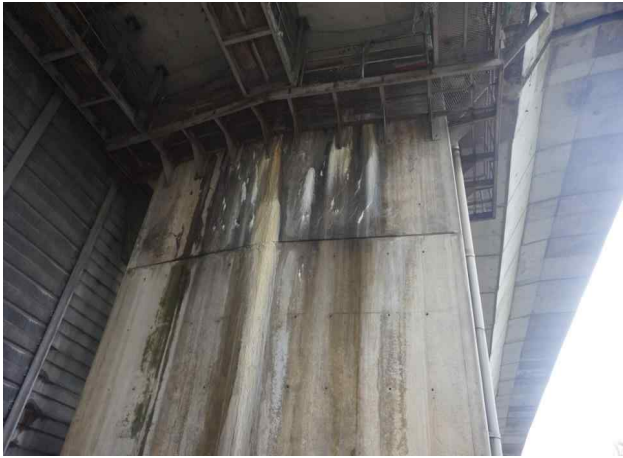
| 위 치 | P22(하행) | 위 치 | P29(하행) |

| 내 용 | 표면오염(3.0m × 4.0m) | 내 용 | 보수부 박리(0.2m × 0.5m) |

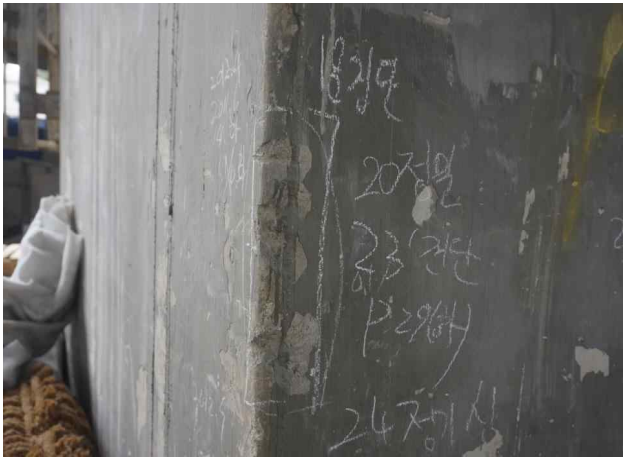
| 위 치 | P29(하행) | 위 치 | P29(하행) |

| 내 용 | 파손(0.1m × 0.4m) | 내 용 | 파손(0.1m × 0.5m) |

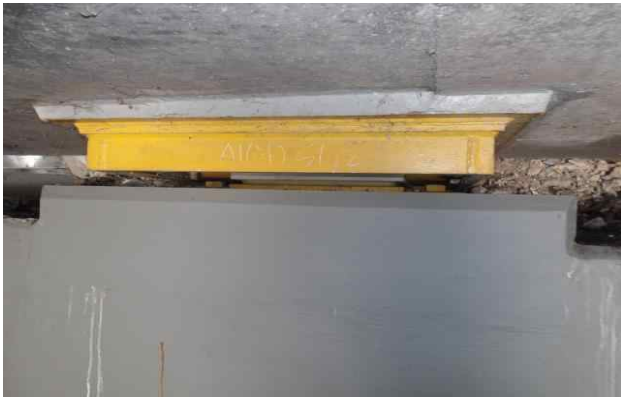
| 위 치 | A1(하행) | 위 치 | A2(하행) |

| 내 용 | 받침장치 상태양호 | 내 용 | 받침장치부식 |

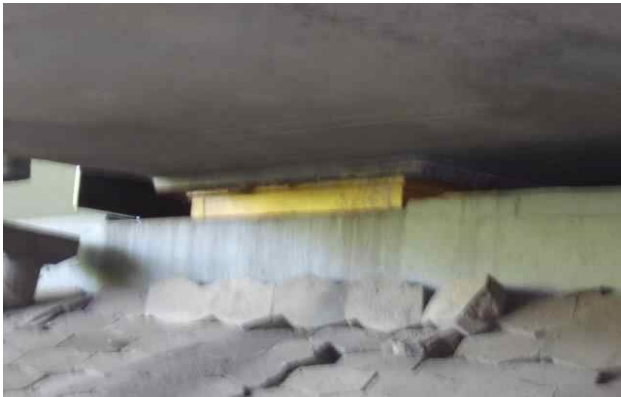
- 교량받침에 대한 외관조사결과 받침 플레이트 부식, 받침 도장박리, 눈금자 미설치/파손 등의 손상이 조사되었다.
- 기 발생한 손상은 교면수 접촉, 공용 중 노후화 등에 의한 것으로 판단되며, 내구성 저하 및 손상확대 방지를 위해 재도장 등의 적절한 보수가 요구된다.

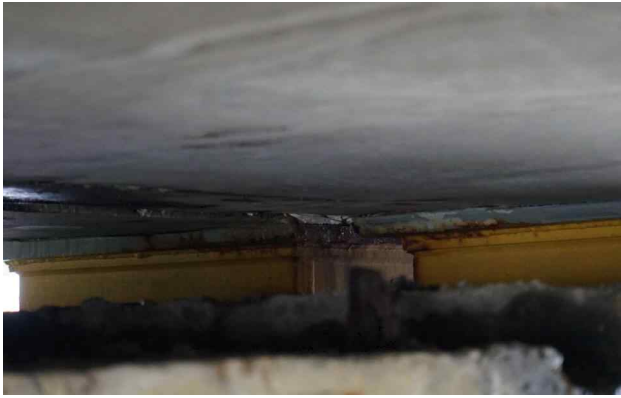
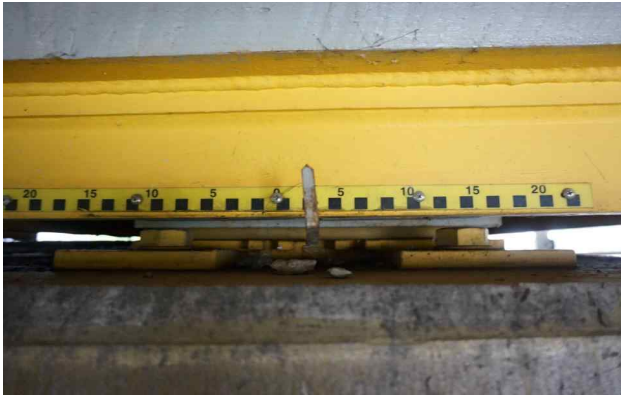
| 위 치 | P19(상행) | 위 치 | P19(상행) |

| 내 용 | 받침장치부식 | 내 용 | 받침장치부식 |

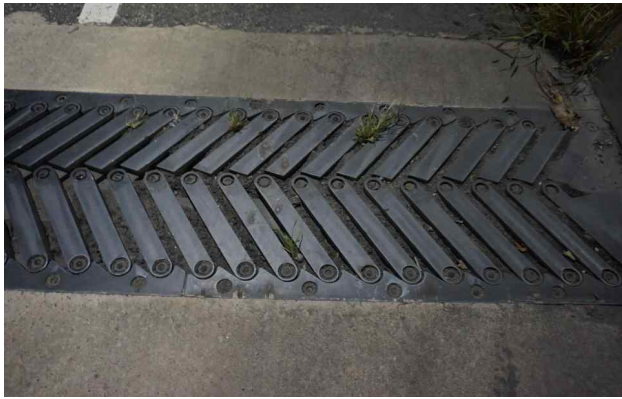
| 위 치 | Exp.J A1(상행) | 위 치 | Exp.J P10(상행) |

| 내 용 | 유간토사퇴적 | 내 용 | 대체로 상태양호 |

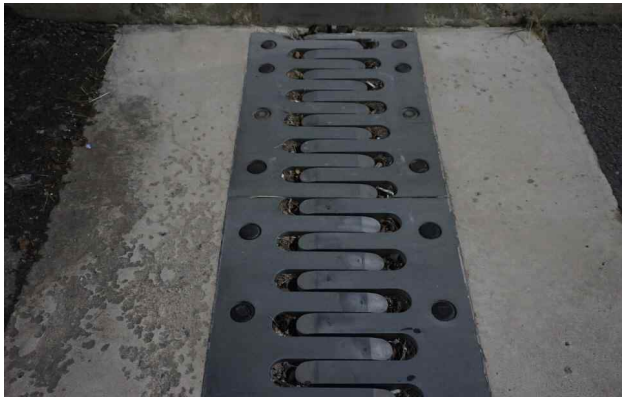
| 위 치 | Exp.J P19(상행) | 위 치 | Exp.J P24(상행) |

| 내 용 | 유간토사퇴적 | 내 용 | 후타재 마모 및 골재노출 |

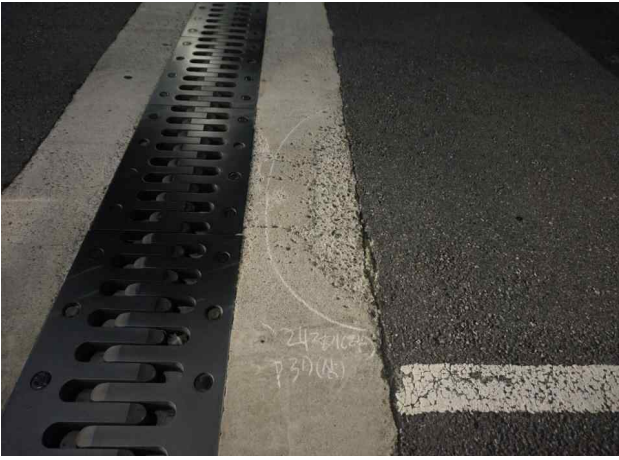
| 위 치 | Exp.J P37(상행) | 위 치 | Exp.J A1(하행) |

| 내 용 | 후타재 마모 | 내 용 | 후타재 균열 |

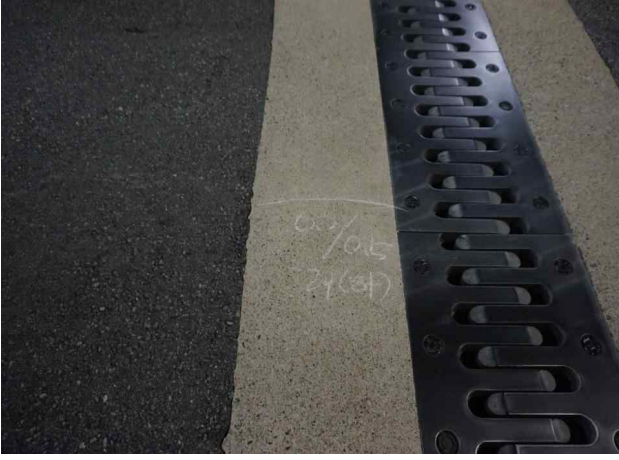
| 위 치 | Exp.J P10(하행) | 위 치 | Exp.J P19(하행) |

| 내 용 | 후타재 균열 | 내 용 | 후타재 균열 |

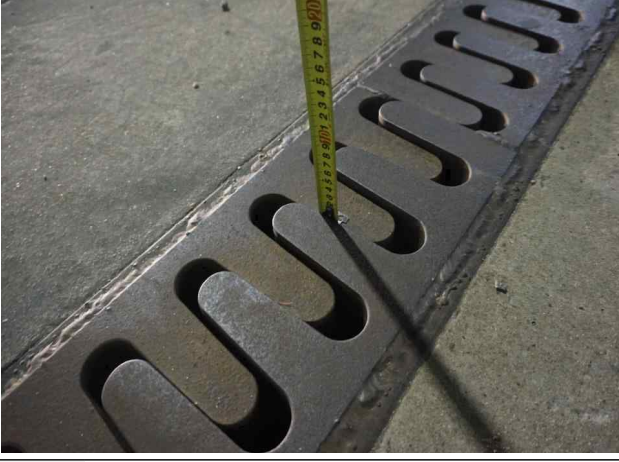
| 위 치 | Exp.J P22(하행) | 위 치 | Exp.J P26(하행) |

| 내 용 | 신축이음 단차 | 내 용 | 후타재 마모, 골재노출 |

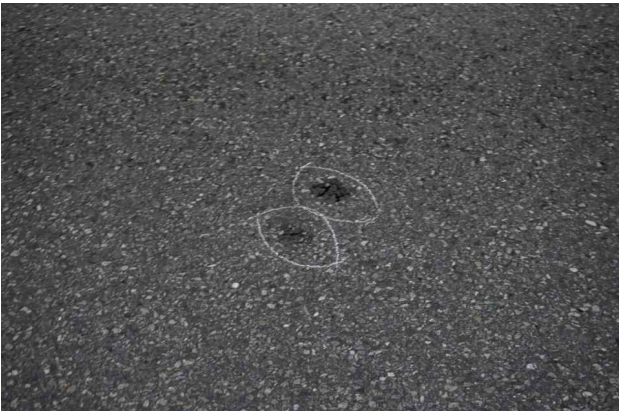
| 위 치 | S14(상행) | 위 치 | S15(상행) |

| 내 용 | 포트홀 | 내 용 | 아스콘 포장면 패임 |

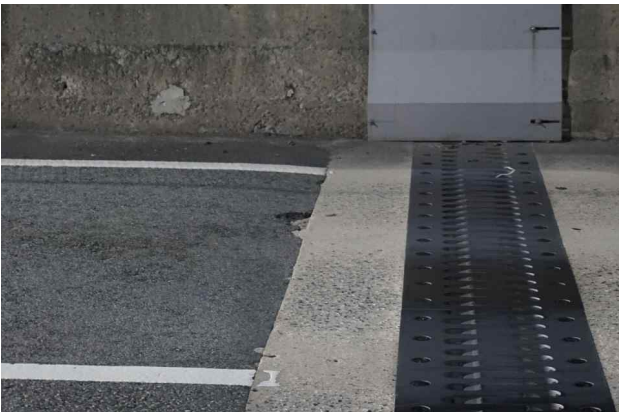
| 위 치 | S19(상행) | 위 치 | S27(상행) |

| 내 용 | 아스콘 포장 파손 | 내 용 | 포트홀 |

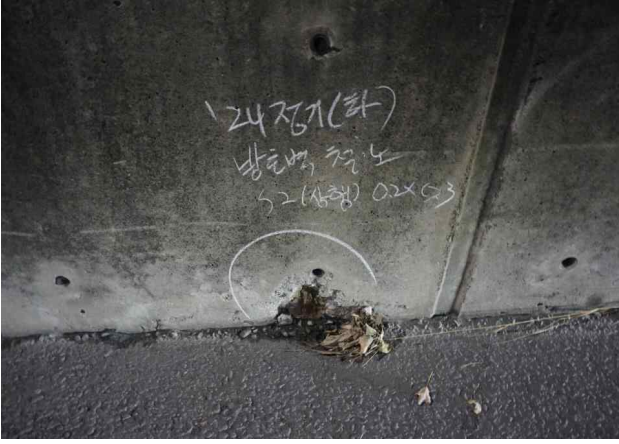
| 위 치 | S2(상행) | 위 치 | S2(상행) |

| 내 용 | 철근노출(0.3m × 0.3m) | 내 용 | 균열부 백태(0.2mm / 1.2m) |

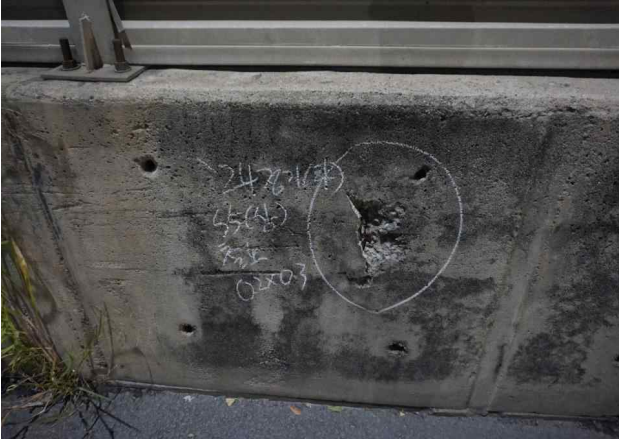
| 위 치 | S5(상행) | 위 치 | S8(상행) |

| 내 용 | 철근노출(0.2m × 0.3m) | 내 용 | 망상균열부 백태(1.0m × 2.5m) |

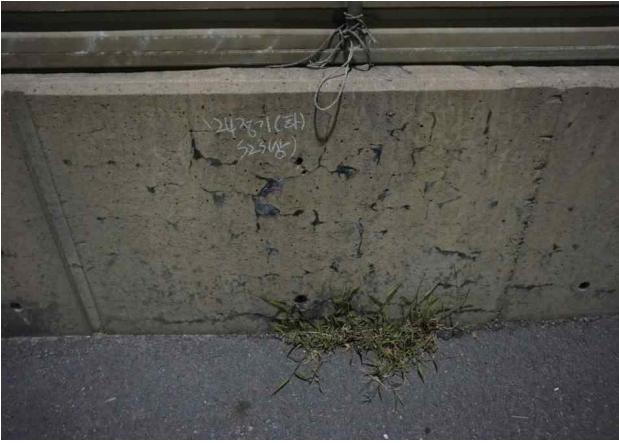
| 위 치 | S23(상행) | 위 치 | S33(상행) |

| 내 용 | 망상균열부 백태(1.0m × 2.0m) | 내 용 | 보수부 파손(0.6m × 1.5m) |

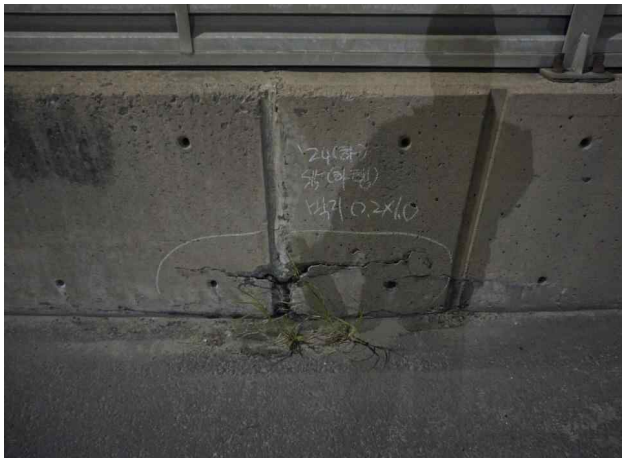
| 위 치 | S15(하행) | 위 치 | S17(하행) |

| 내 용 | 박리(0.3m × 1.2m) | 내 용 | 균열(0.2mm / 1.2m) |

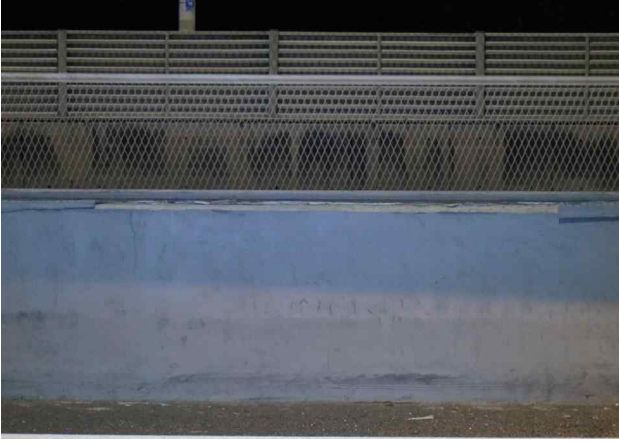
| 위 치 | S1(상행) | 위 치 | S9(상행) |

| 내 용 | 박락(0.2m × 6.0m) | 내 용 | 박락(0.2m × 0.6m) |

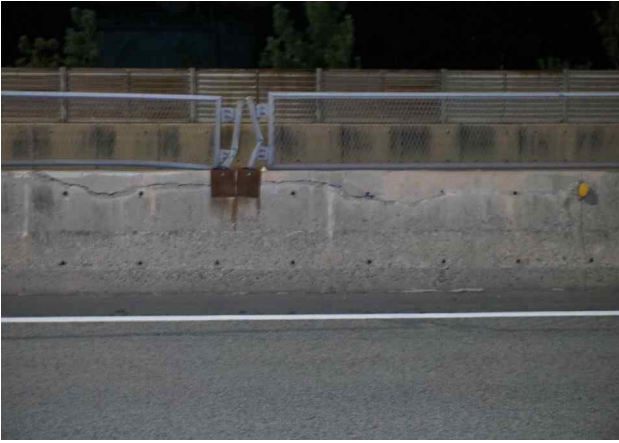
| 위 치 | S20(상행) | 위 치 | S28(상행) |

| 내 용 | 박리(0.3m × 2.0m) | 내 용 | 차광막 탈락 및 지주대 변형 |

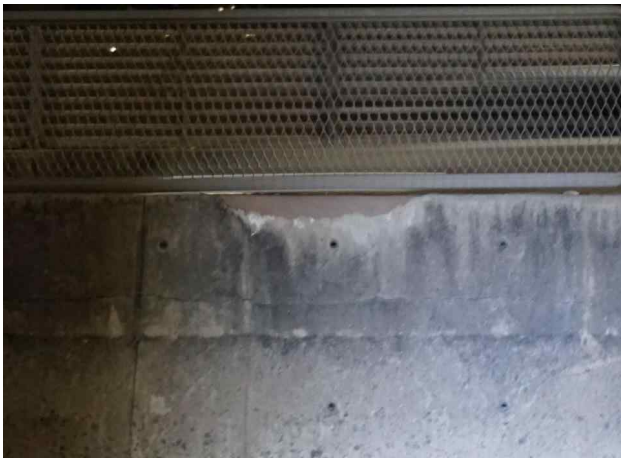
| 위 치 | S11(하행) | 위 치 | S20(하행) |

| 내 용 | 박락(0.5m × 1.0m) | 내 용 | 차광막 파손 |

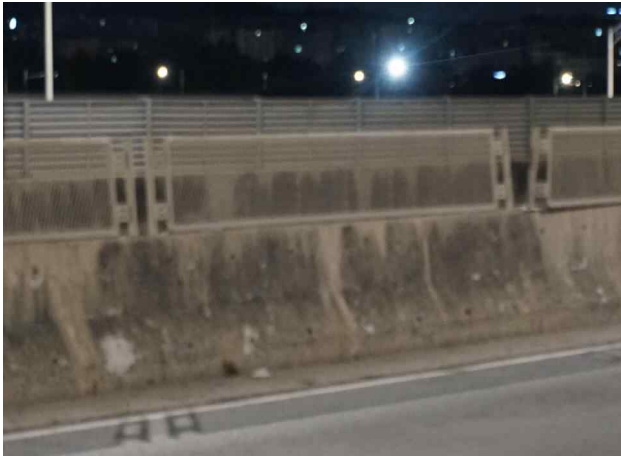
| 위 치 | S28(하행) | 위 치 | S32(하행) |

| 내 용 | 차광막 변형 | 내 용 | 차광막 탈락 |

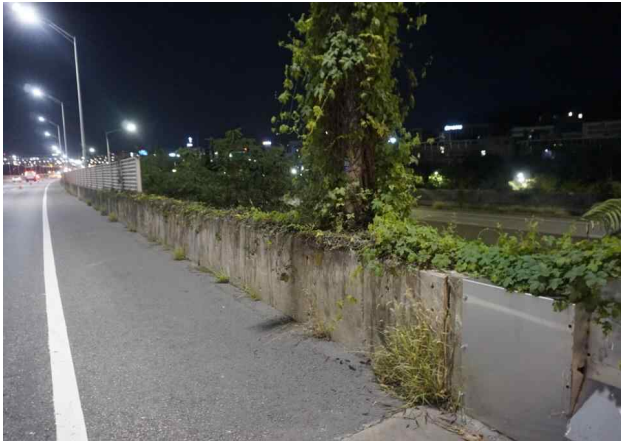
| 위 치 | S1(상행) | 위 치 | S2(상행) |

| 내 용 | 방음벽 미설치 | 내 용 | 방음벽 부식 |

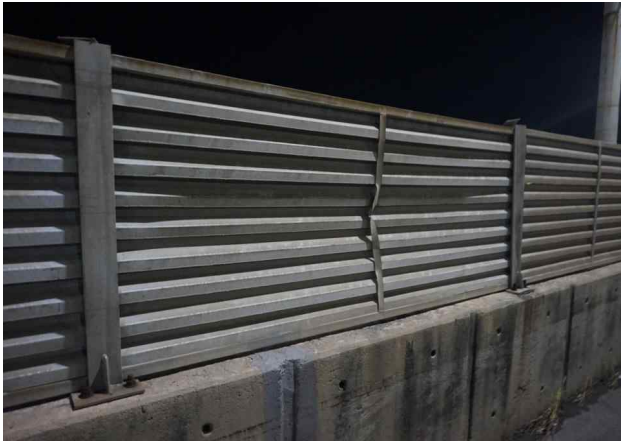
| 위 치 | S14(상행) | 위 치 | S37(상행) |

| 내 용 | 방음벽 변형 | 내 용 | 방음벽 경첩 부식 및 파손 |

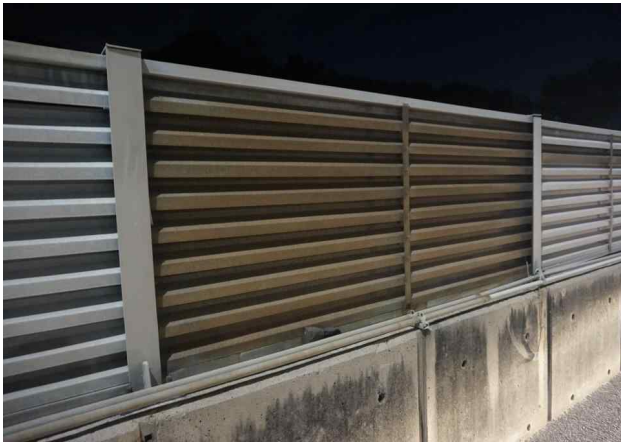
| 위 치 | S2(하행) | 위 치 | S8(하행) |

| 내 용 | 방음판 부식 | 내 용 | 방음판 변형 |

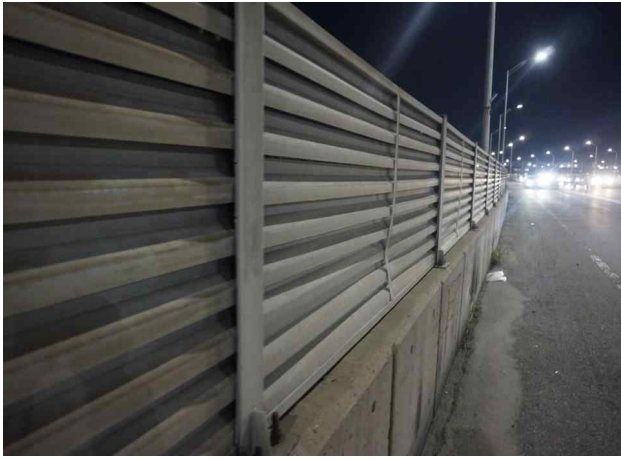
| 위 치 | S24(하행) | 위 치 | S25(하행) |

| 내 용 | 방음판 변형 | 내 용 | 방음판 변형 |

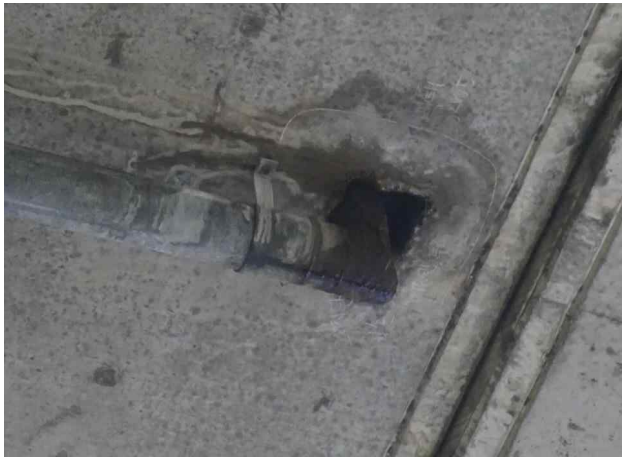
| 위 치 | S21(상행) | 위 치 | S34(상행) |

- 배수시설에 대한 외관조사결과 배수구 이물질 퇴적, 배수로 이물질 및 토사퇴적, 배수로 파손, 배수관 문힘, 배수관 누수/부식/파손/탈락, 배수관 길이부족/위치불량, 유도배수로 파손 등의 손상이 조사되었다.
- 상기 손상은 공용기간 경과에 따른 이물질 퇴적 및 막힘으로 인한 관부식, 부식부 파손, 노후화 등에 의한 것으로 판단되며, 배수시설 정비를 통한 배수기능 확보가 요구된다.

| 내 용 | 배수관 부식(0.3m × 0.3m) | 내 용 | 배수관 파손 |

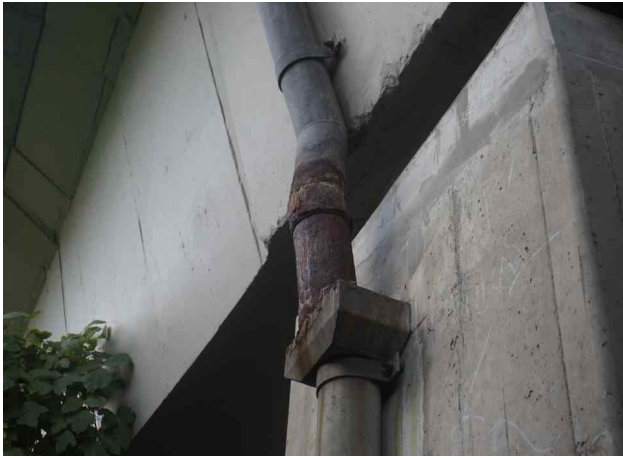
| 위 치 | P1(상행) | 위 치 | P6(상행) |

| 내 용 | 배수관 부식 | 내 용 | 배수로 이물질 퇴적 |

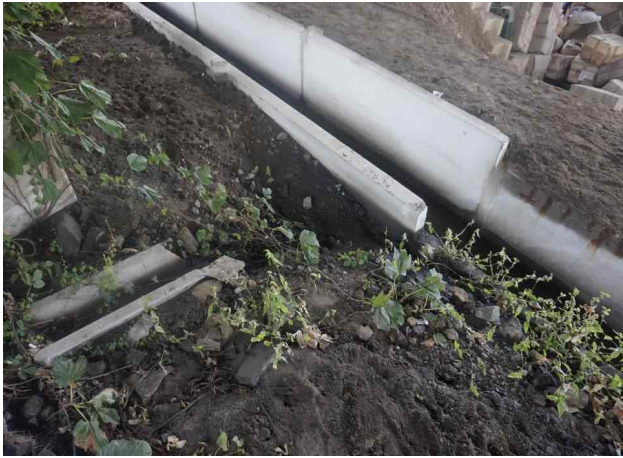
| 위 치 | P13(상행) | 위 치 | S40(하행) |

| 내 용 | 배수로 파손 | 내 용 | 배수관 부식 |

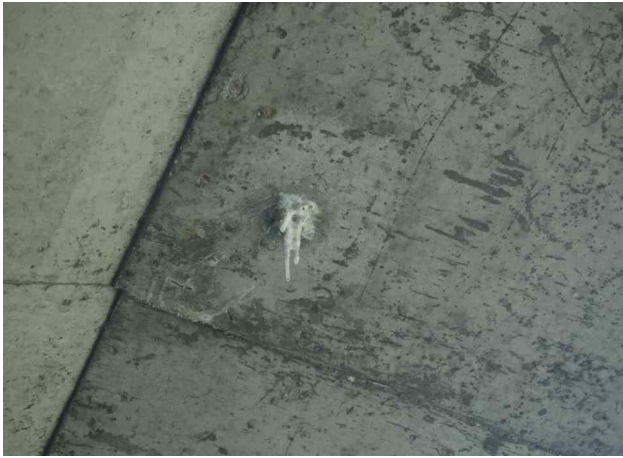
| 위 치 | 램프A S1 | 위 치 | 램프A S2 |

| 내 용 | 배수파이프 석회석생성(5ea) | 내 용 | 파손(0.2m x 0.4m) |

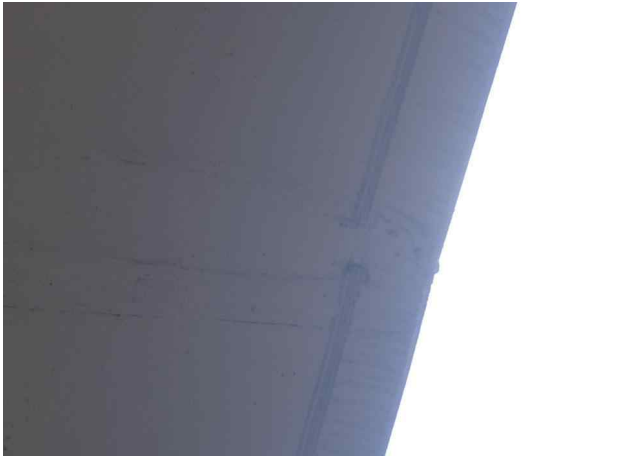
| 위 치 | 램프A S4 | 위 치 | 램프A S5 |

| 내 용 | 물끓기흙 누락 | 내 용 | 백태(0.2m x 0.2m) |

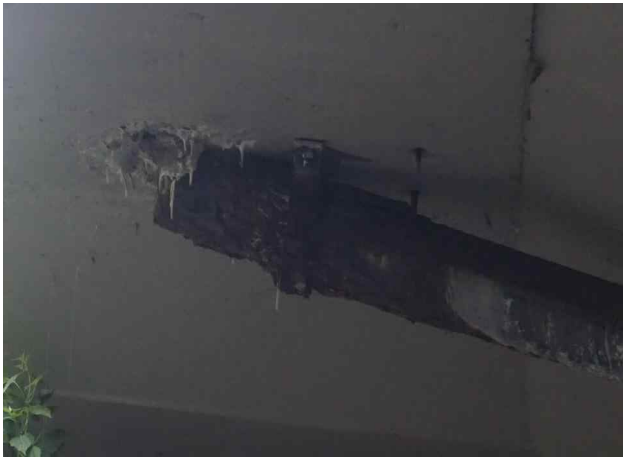
| 위 치 | 램프B S1 | 위 치 | 램프D S1 |

| 내 용 | 배수구누수 및 백태(0.3m x 0.3m) | 내 용 | 균열(0.3mm / 1.2m, 3ea) |

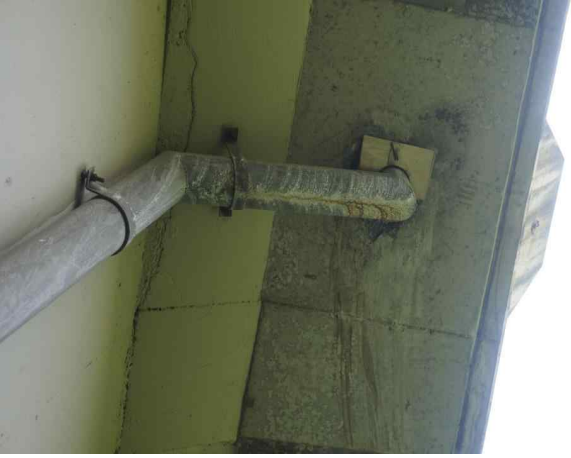
| 위 치 | 램프D S2 | 위 치 | 램프D S2 |

| 내 용 | 배수구 주변 누수 | 내 용 | 물끓기흙 누락 |

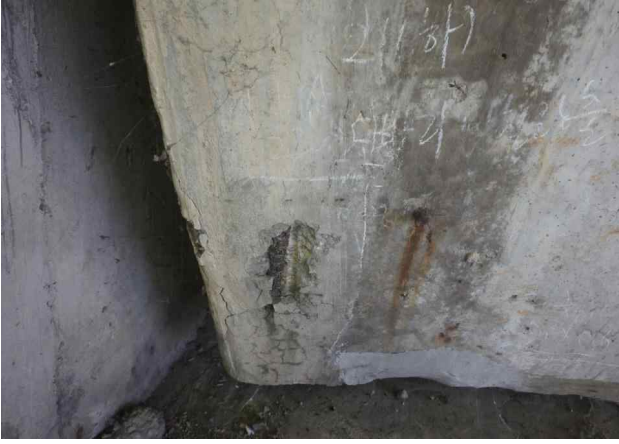
| 위 치 | 램프A S1 | 위 치 | 램프A S1 |

| 내 용 | 박락 및 철근노출(0.3m × 0.6m) | 내 용 | 백태 및 열화(0.8m × 3.0m) |

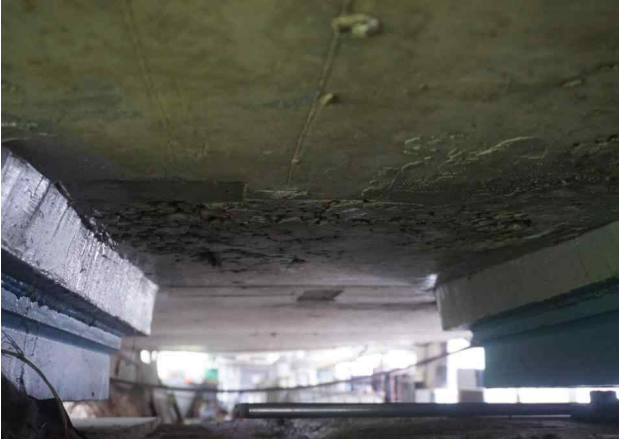
| 위 치 | 램프A S2 | 위 치 | 램프A S2 |

| 내 용 | 재료분리(1.0m × 0.5m) | 내 용 | 보수부박리(0.1m × 0.3m) |

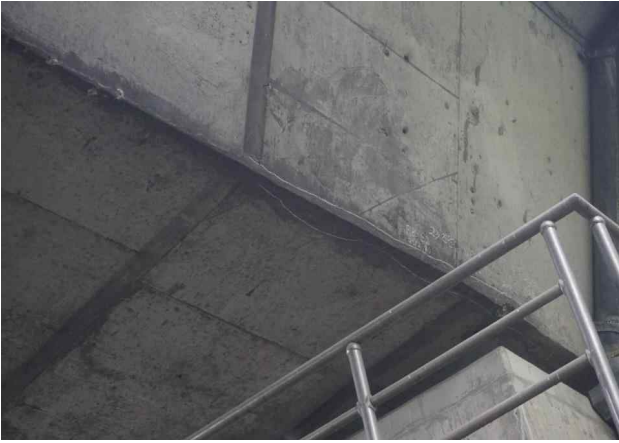
| 위 치 | 램프B S2 | 위 치 | 램프B S2 |

| 내 용 | 보수부 박락, 들뜸(0.1m × 1.7m) | 내 용 | 파손(0.1m × 0.1m) |

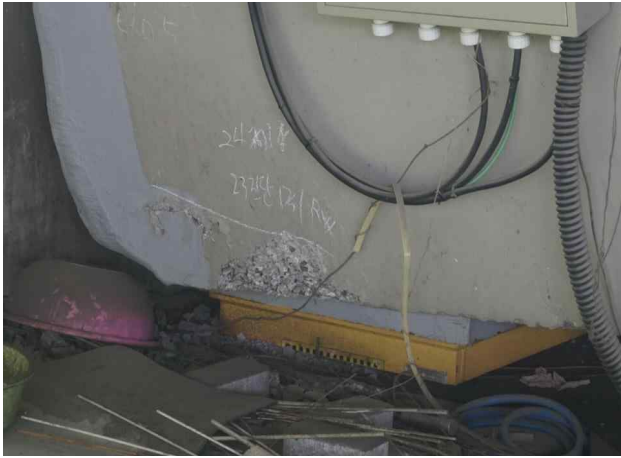
| 위 치 | 램프D S1 | 위 치 | 램프D S1 |

| 내 용 | 박락(0.3m × 0.7m) | 내 용 | 균열(0.2mm / 1.0m) |

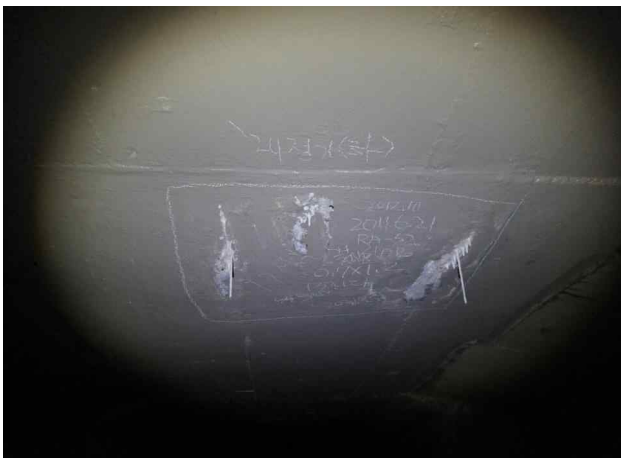
| 위 치 | 램프A S2 | 위 치 | 램프A S2 격벽 |

| 내 용 | 백태(0.7m × 1.2m) | 내 용 | 들뜸(0.3m × 0.3m) |

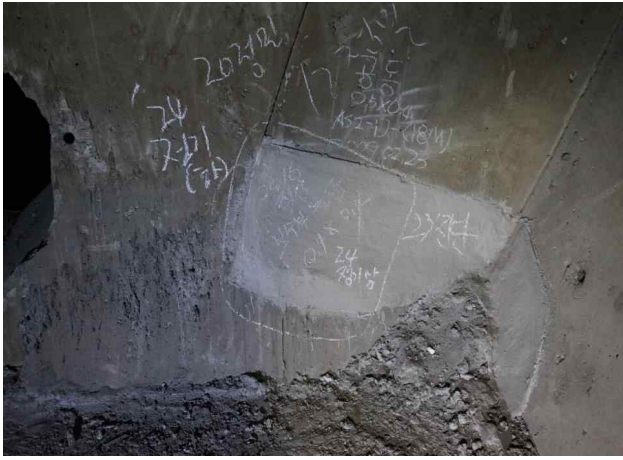
| 위 치 | 램프A S2 격벽 | 위 치 | 램프A S3 |

| 내 용 | 보수부 들뜸(0.4m x 0.4m) | 내 용 | 이물질 퇴적(2.5m x 8.0m) |

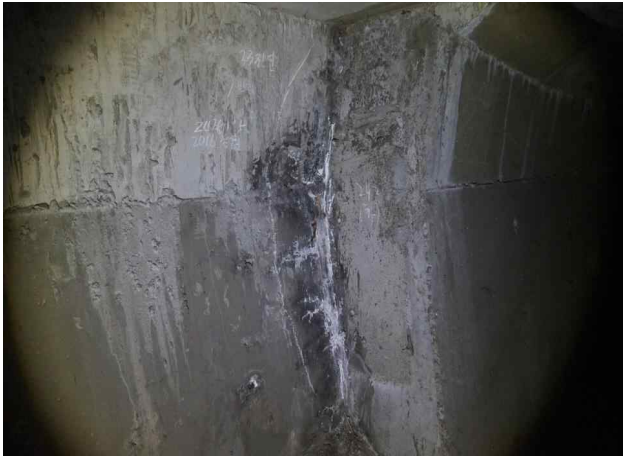
| 위 치 | 램프B S2 | 위 치 | 램프B S2 |

| 내 용 | 백태(0.2m × 1.5m) | 내 용 | 균열(0.1mm / 0.6m) |

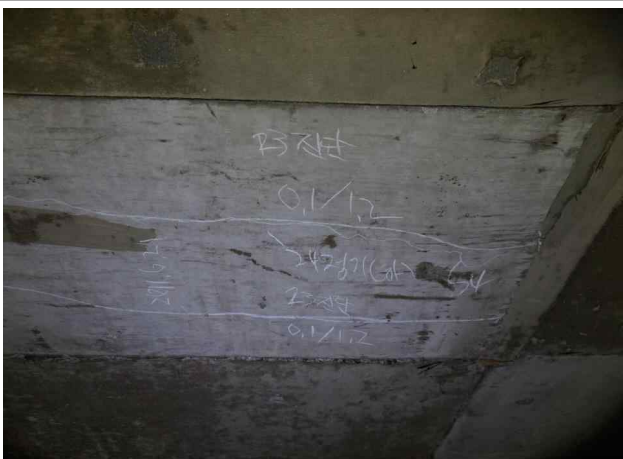
| 위 치 | 램프B S4 | 위 치 | 램프B S4 |

| 내 용 | 균열(0.1mm / 1.2m) | 내 용 | 균열(0.1mm / 0.4m) |

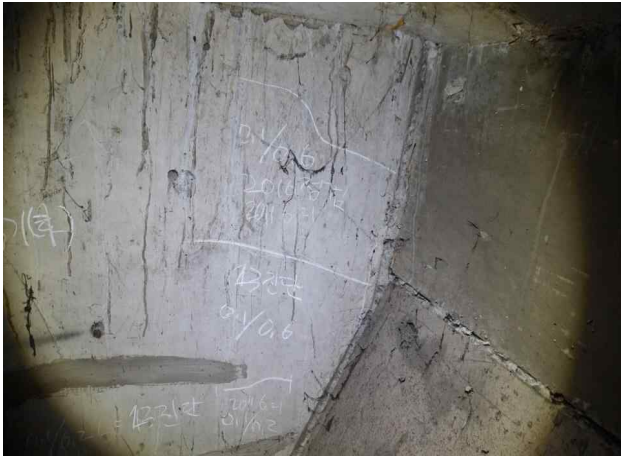
| 위 치 | 램프B S4 격벽 | 위 치 | 램프B S4 |

| 내 용 | 균열(0.1mm / 0.6m, 2ea) | 내 용 | 파손(0.2m × 0.2m) |

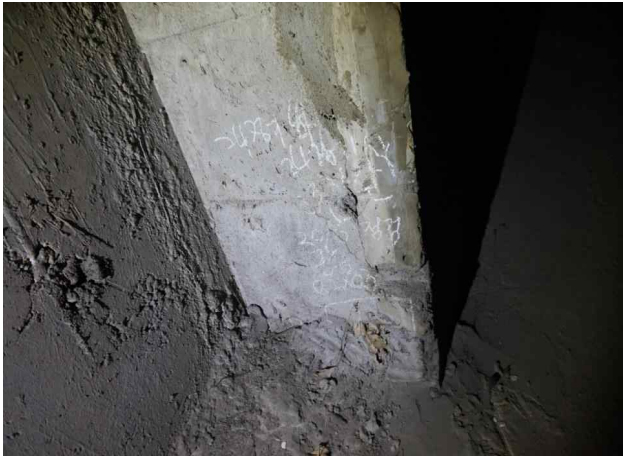
| 위 치 | 램프C S2 | 위 치 | 램프C S2 |

| 내 용 | 공동(0.2m × 0.3m) | 내 용 | 보수부 재균열(0.1mm / 3.0m) |

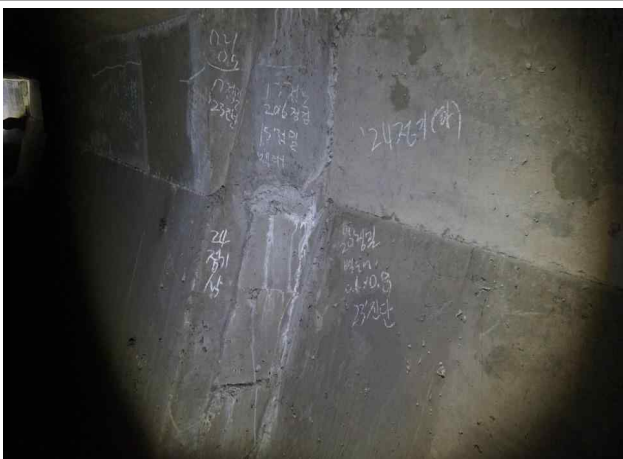
| 위 치 | 램프D S3 | 위 치 | 램프D S3 |

| 내 용 | 백태(0.1m x 0.8m, 2ea) | 내 용 | 균열(0.1mm / 1.3m) |

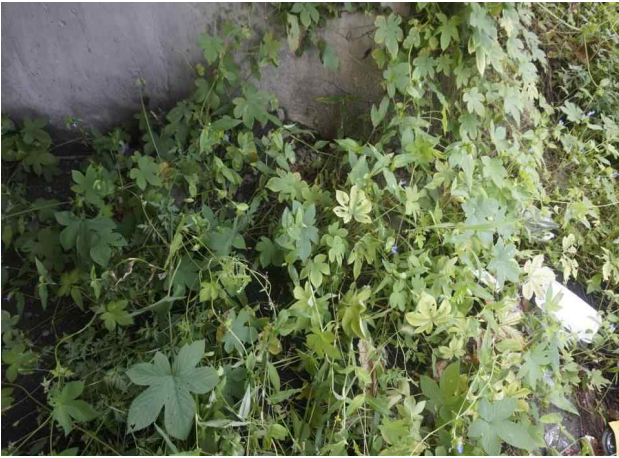
| 내 용 | 폐콘크리트 퇴적(1.0m × 1.0m) | 내 용 | 백태(0.2m × 0.4m) |
