2024년 하반기 복정고가교 정기안전점검 용역

# 정 기 안 전 점 검 보 고 서

【 복 정 고 가 교 】

2024. 10.

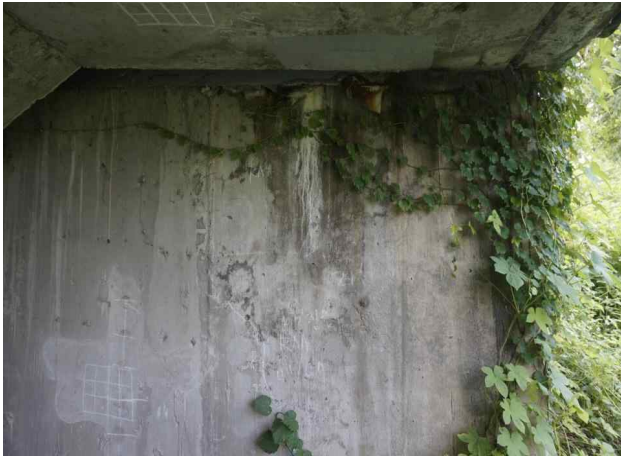
- 교대에 대한 외관조사결과 균열(폭 0.3mm미만), 백태, 균열부 백태, 압성토 보호블럭 이격, 이물질 퇴적, 지장물 적치 등의 손상이 조사되었다.
- 기 발생한 손상은 시공초기 건조수축 및 온도응력, 우수유입, 공용중 노후화 등에 의한 것으로 판단되며, 내구성 저하 및 손상확대 방지를 위해 표면처리보수 등의 적절한 보수가 요구된다.

| 내 용 | 폐콘크리트 퇴적(1.0m × 1.0m) | 내 용 | 백태(0.2m × 0.4m) |

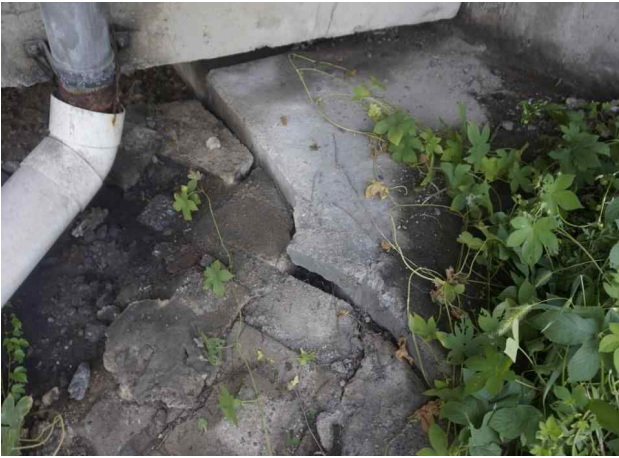
| 내 용 | 블록이격(L=5.0m) | 내 용 | 누수흔적 및 백태(1.0m × 3.0m) |

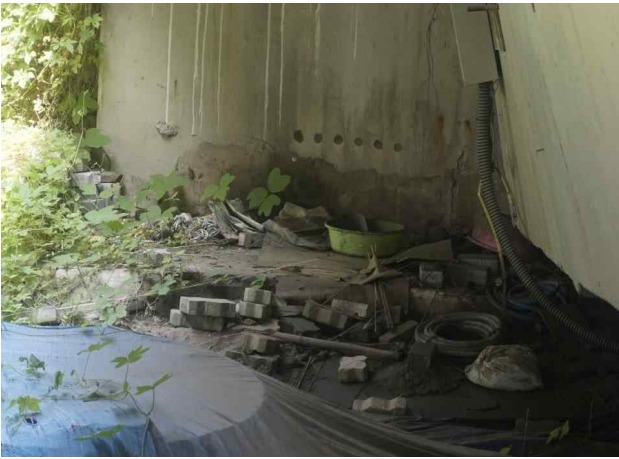
| 내 용 | 폐기물 적치 | 내 용 | 지장물 적치 |

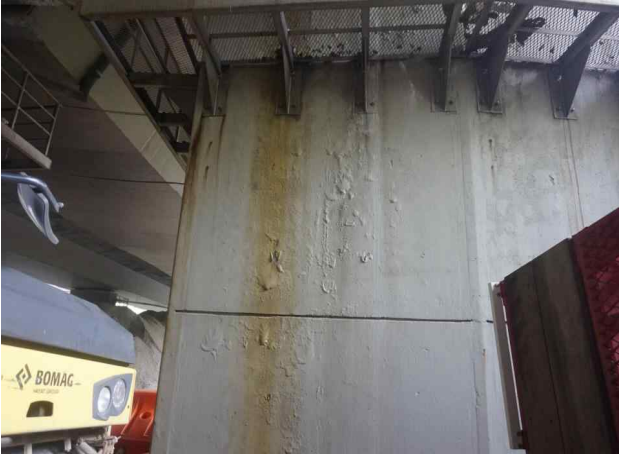
| 내 용 | 보수부 박리(0.6m × 1.5m) | 내 용 | 파손(0.3m × 1.0m) |

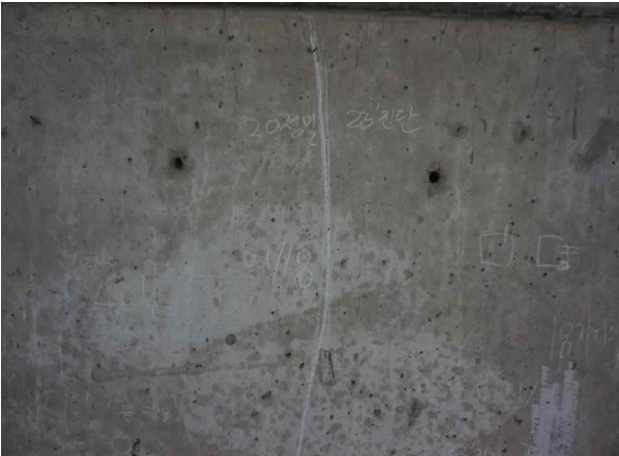
| 내 용 | 보수부 재균열(0.2mm / 1.2m) | 내 용 | 백태(0.7m × 0.8m) |

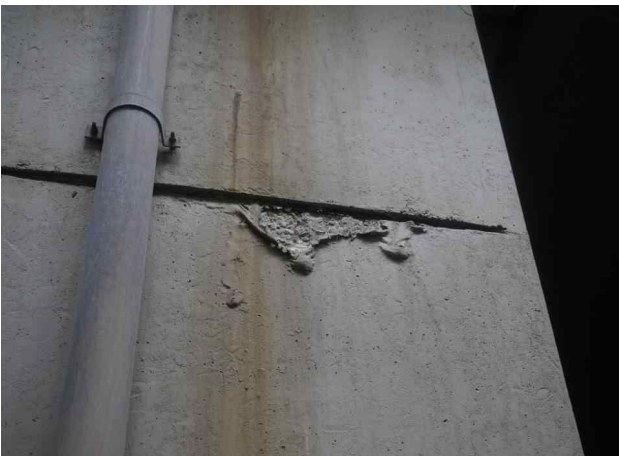
| 내 용 | 보수부 박락(1.0m × 0.5m) | 내 용 | 누수흔적 및 보수부 박리(0.3m × 5.5m) |

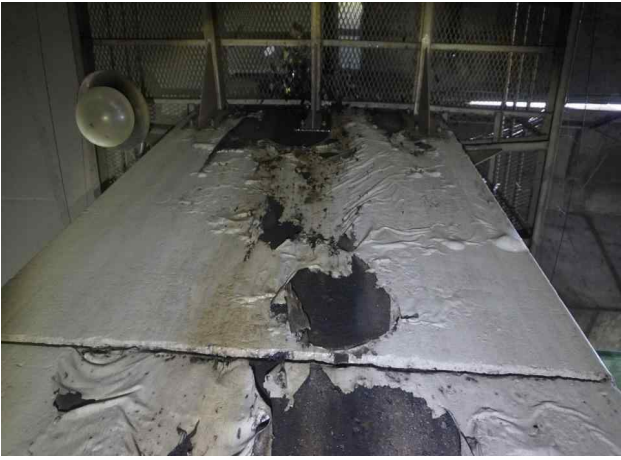
| 내 용 | 보수부 박리(1.5m × 5.5m) | 내 용 | 균열(0.2mm / 1.8m) |

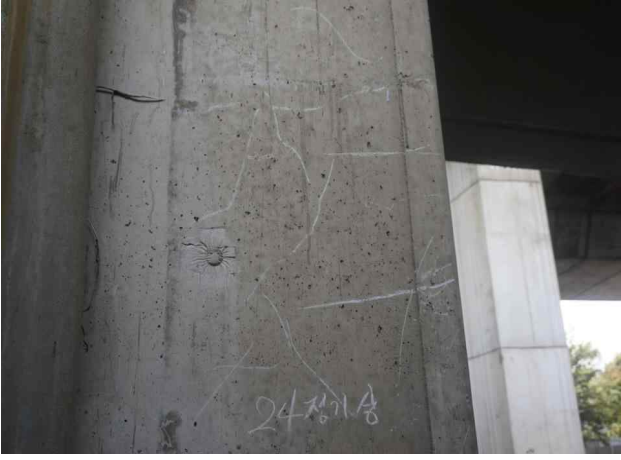
| 내 용 | 망상균열(0.8m x 1.5m) | 내 용 | 균열(0.2mm / 0.6m) |

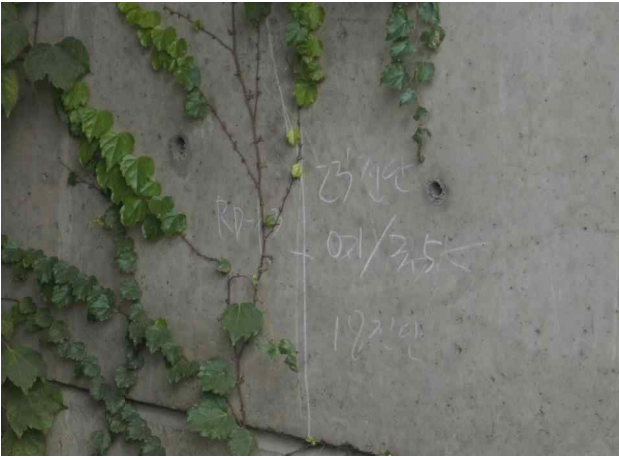
| 내 용 | 균열(0.1mm / 3.5m) | 내 용 | 균열(0.1mm / 1.0m) |

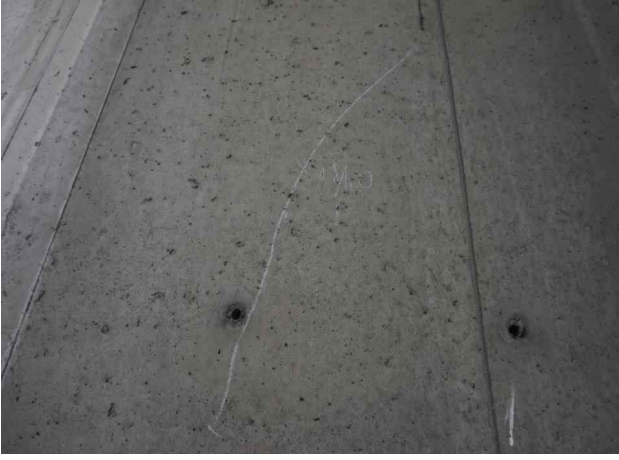
| 내 용 | 균열(0.1mm / 1.0m) | 내 용 | 균열(0.1mm / 1.6m) |

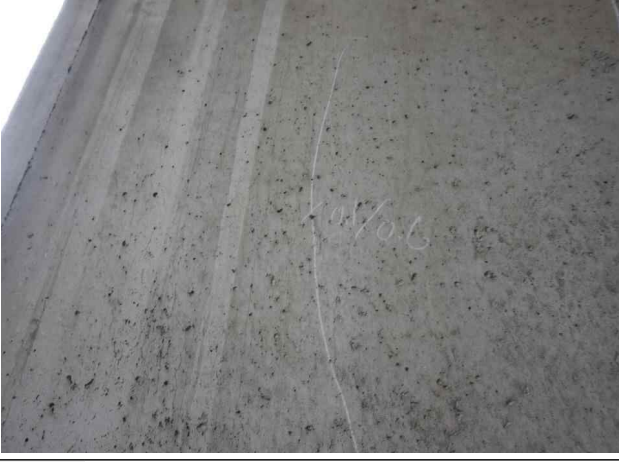
| 내 용 | 균열(0.1mm / 0.6m) | 내 용 | 균열(0.1mm / 0.3m) |

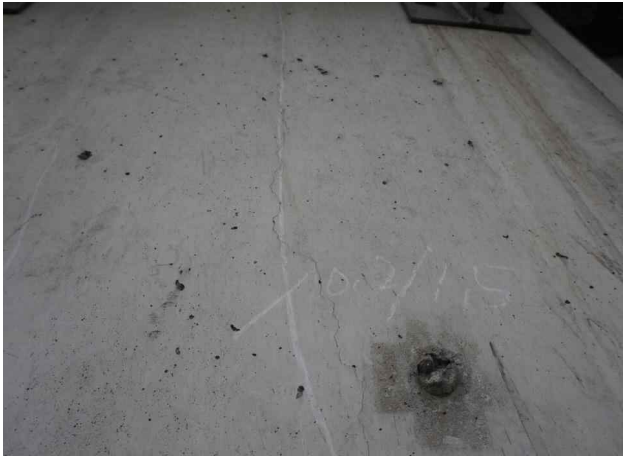
| 내 용 | 균열(0.2mm / 1.5m) | 내 용 | 균열(0.1mm / 0.7m) |

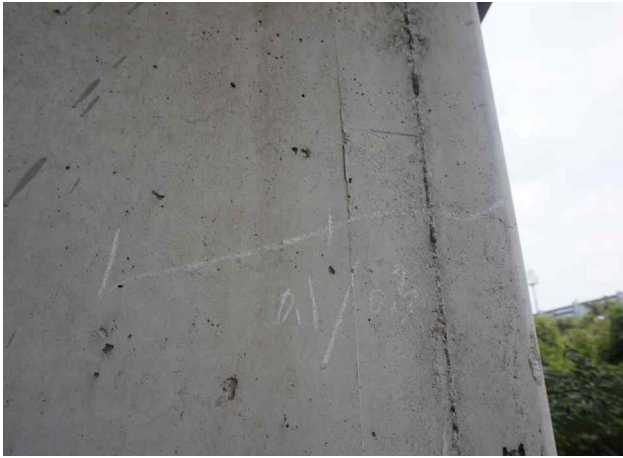
| 내 용 | 균열(0.1mm / 0.3m) | 내 용 | 균열(0.2mm / 2.5m) |

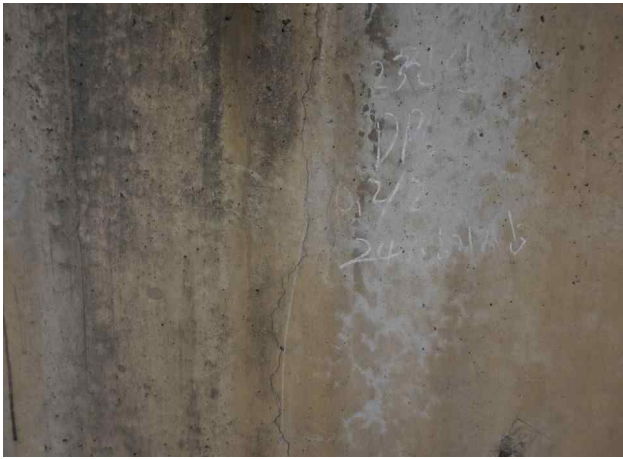
| 내 용 | 균열(0.2mm / 2.0m) | 내 용 | 박락(0.1m × 0.2m) |

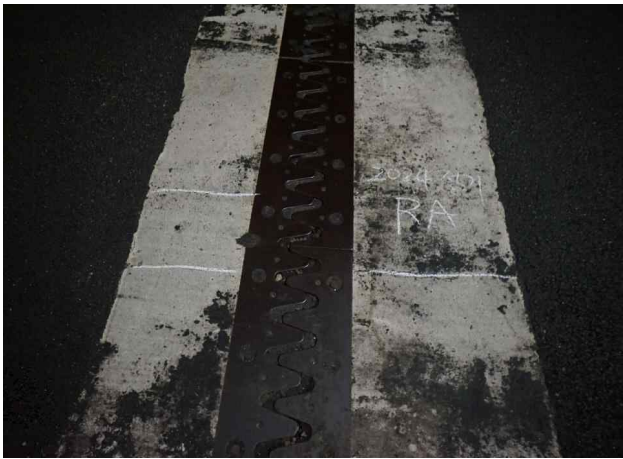
| 내 용 | 후타재 균열 | 내 용 | 유간토사퇴적 |

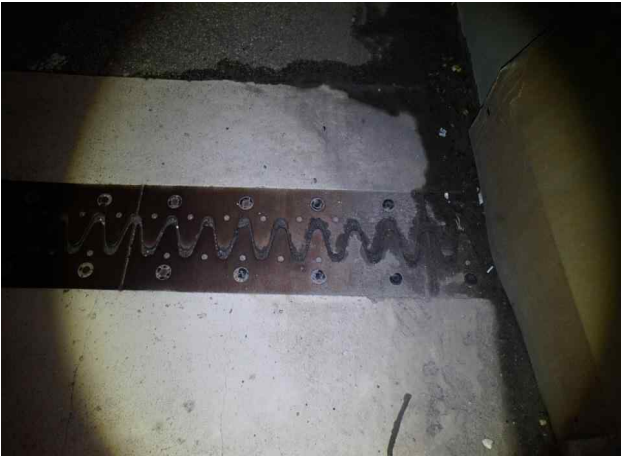
| 내 용 | 유간토사퇴적 | 내 용 | 후타재 균열 |

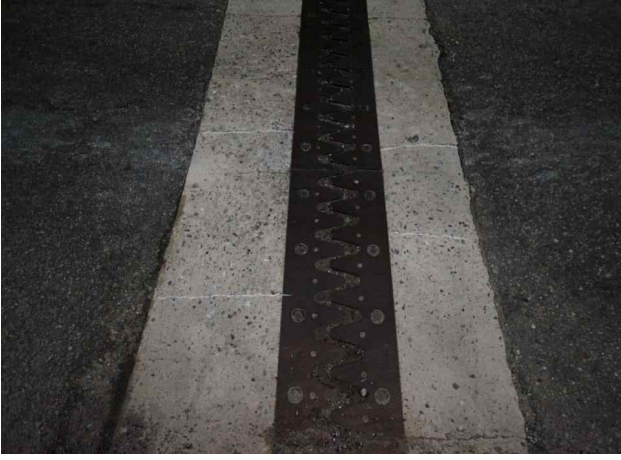
| 내 용 | 후타재 마모 및 균열 | 내 용 | 후타재 마모 |

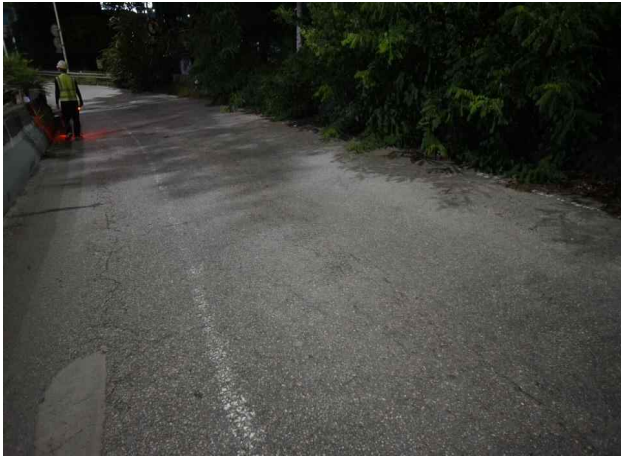
| 내 용 | 아스콘 포장면 균열 | 내 용 | 아스콘 포장면 망상균열 |

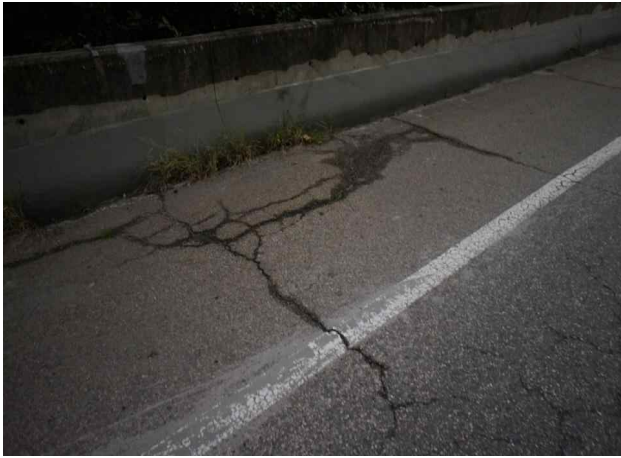
| 내 용 | 아스콘 포장면 망상균열 | 내 용 | 아스콘 포장면 소성변형 |

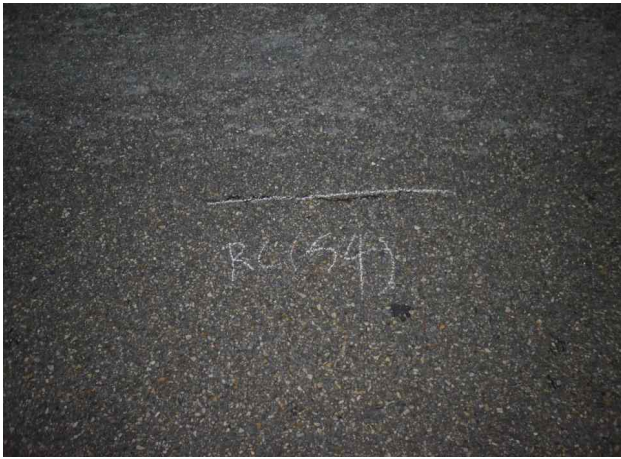
| 위 치 | 램프C S4 | 위 치 | 램프D S3 |

| 내 용 | 아스콘 포장면 균열 | 내 용 | 아스콘 포장면 소성변형 |

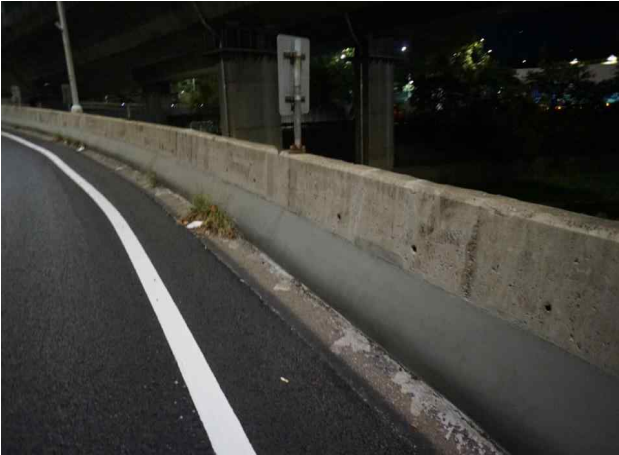
| 위 치 | 램프A S1 | 위 치 | 램프A S3 |

| 내 용 | 상태양호 | 내 용 | 상태양호 |

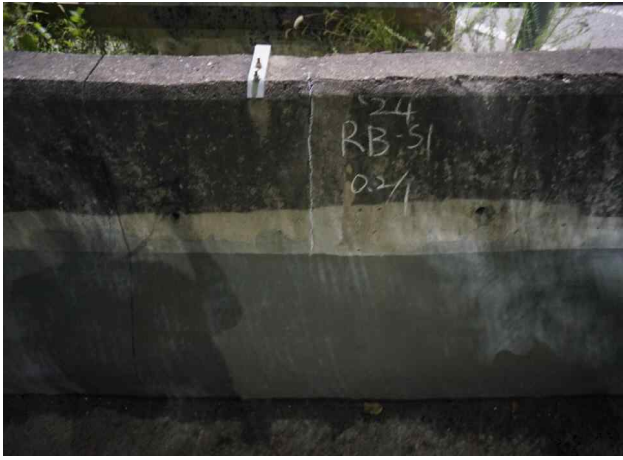
| 위 치 | 램프B S1 | 위 치 | 램프C S1 |

| 내 용 | 균열(0.2mm / 1.0m) | 내 용 | 박리(0.5m × 5.0m) |

- 방호벽에 대한 외관조사결과 전반적으로 양호한 상태로 조사되었으나, 일부 구간에서 균열(폭 0.3mm미만), 박리 등의 손상이 조사되었다.
- 상기손상에 대해서는 손상정도 및 규모가 경미한 상태로 주의관찰이 요구되며, 향후 손상진전시 일괄보수를 실시함이 바람직 할 것으로 판단된다.

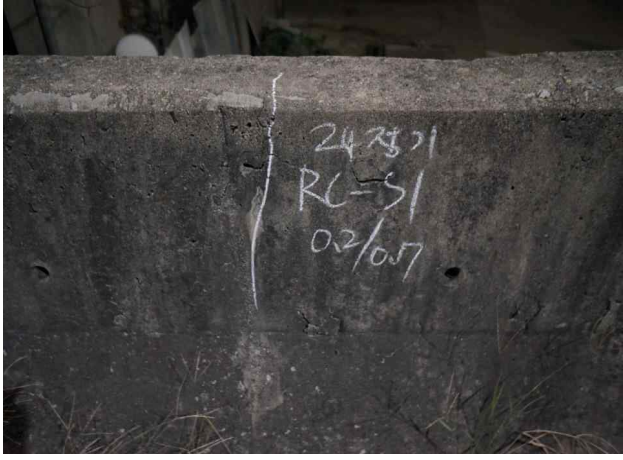
| 위 치 | 램프C S1 | 위 치 | 램프D S2 |

| 내 용 | 균열(0.2mm / 0.7m) | 내 용 | 균열부 백테 0.2/0.6 |

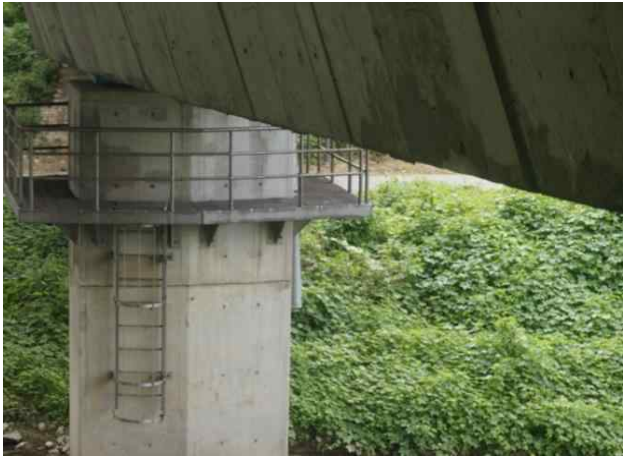
| 위 치 | 램프A P1 | 위 치 | 램프B S1 |

| 내 용 | 배수관 길이부족 | 내 용 | 배수구 누수 및 부식 |

- 배수시설에 대한 외관조사결과 배수구 이물질 퇴적, 배수관 누수/부식/탈락/배수관 길이부족 등의 손상이 조사되었다.
- 상기 손상은 공용기간 경과에 따른 이물질 퇴적 및 막힘으로 인한 관부식, 부식부 파손, 노후화 등에 의한 것으로 판단되며, 배수시설 정비를 통한 배수기능 확보가 요구된다.

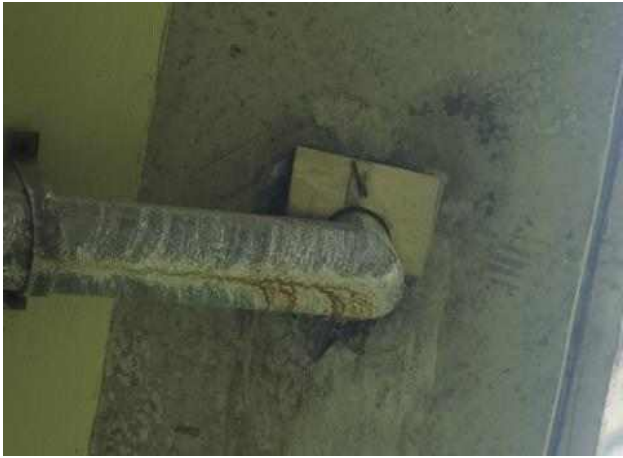
| 위 치 | 램프C S3 | 위 치 | 램프D P1 |

| 내 용 | 배수관 누수 | 내 용 | 배수관 부식 |

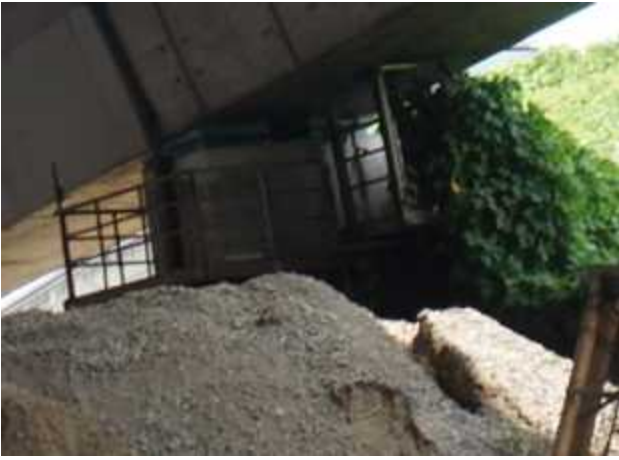
| 위 치 | 램프D P2 | 위 치 | 본교 교각 |

| 내 용 | 점검로 식생 | 내 용 | 점검사다리 고정상태 양호 |

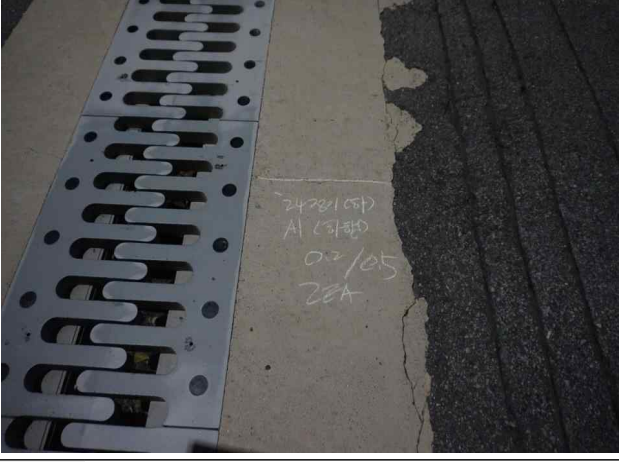
| 위 치 | Exp.J A1(하행) | 위 치 | Exp.J P26(하행) |

- 본 복정고가교의 신축이음에 대한 외관조사결과 후타재균열, 마모, 단차, 유간토사퇴적 등의 손상이 조사되었다. 상기 손상으로 인하여 차량의 주행시 운전자에게 불쾌감을 유발하거나 차량의 파손 등을 야기할 문제는 없는 상태이며, 유간 토사퇴적은 공용기간 지속적인 이물질 및 토사유입에 의한 손상으로서 원활한 신축거동을 위해 지속적인 청소 및 유지관리가 필요할 것으로 판단된다.
- 금회 점검시 신축이음 기능발휘에 지장이 없으며, 결함의 진행 여부를 지속적으로 관찰하고 보수 여부를 결정하여야 하는 상태인 상태평가기준 b로 평가되었다.

| 내 용 | 후타재 균열 | 내 용 | 후타재 마모, 골재노출 |
