# 과 업 지 시 서

(2024년 하반기 북정고가교 정기안전점검 용역)

성남시 수정구

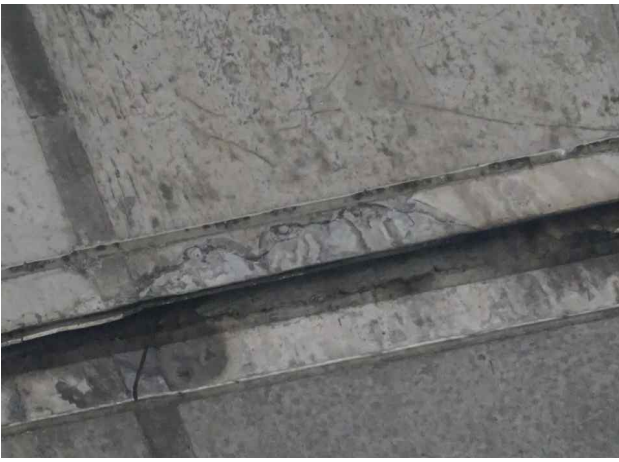
| 위 치 | S19(상행) | 위 치 | S22(상행) |
| 내 용 | 박리(0.1m × 0.3m) | 내 용 | 배수관 주변 백태(0.3m × 0.6m) |

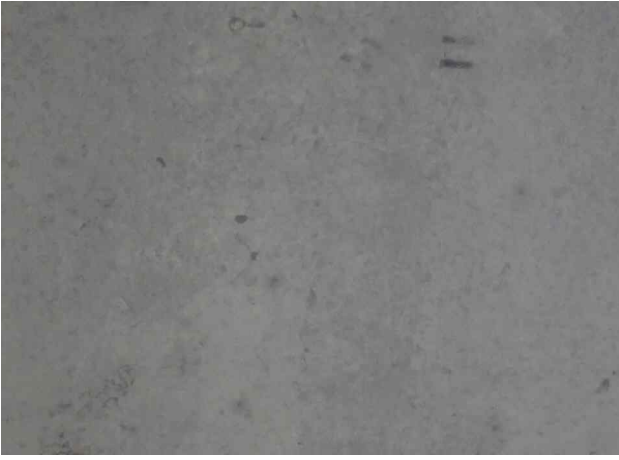
| 위 치 | S33(상행) | 위 치 | S34(상행) |
| 내 용 | 망상균열(2.5m × 2.0m) | 내 용 | 균열부 백태(0.1mm / 3.0m) |

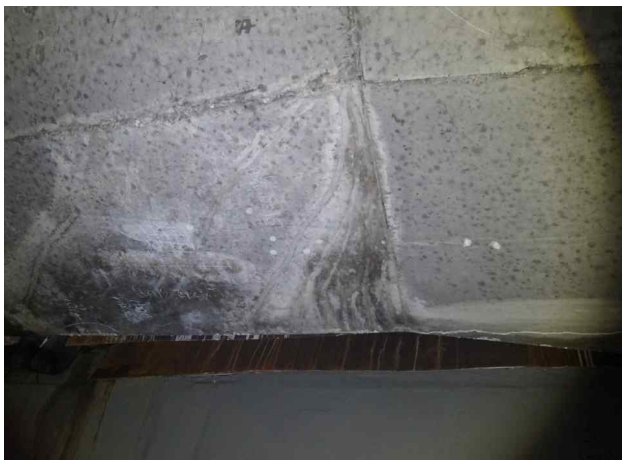
| 위 치 | S1(하행) |

| 내 용 | 누수흔적(5.0 × 1.0m) |

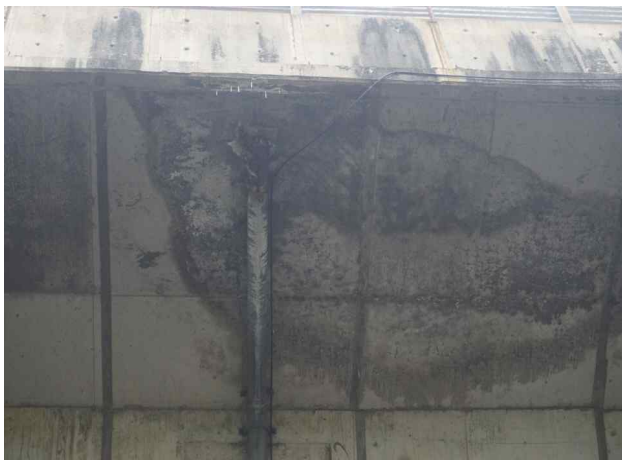
| 위 치 | S21(하행) |

| 내 용 | 누수흔적 및 백태(2.0m × 2.0m) |

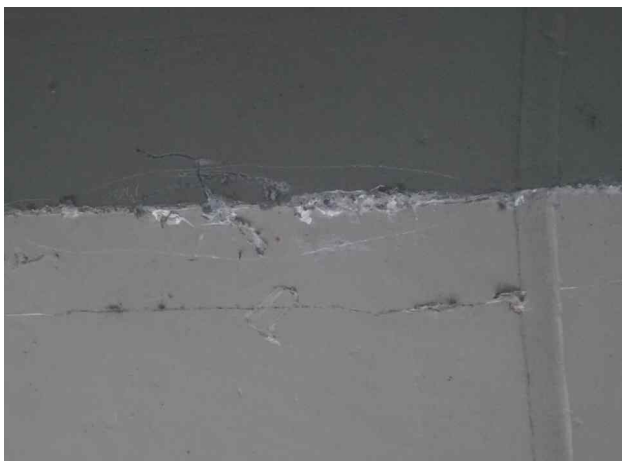
| 위 치 | S37(하행) |

| 내 용 | 파손(0.2m × 1.0m, 3ea) |

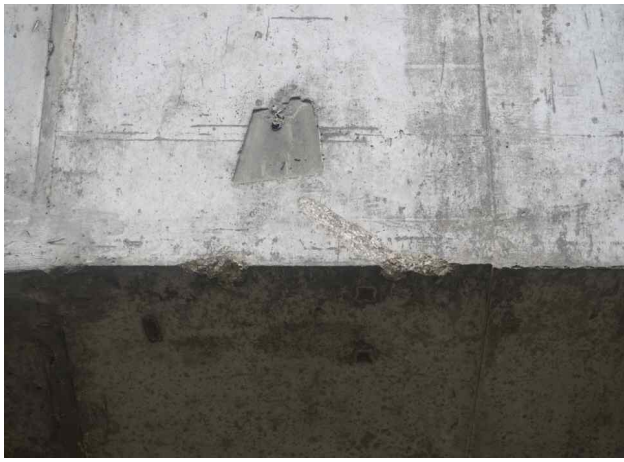
| 위 치 | S16(상행) | 위 치 | S18(상행) |
| 내 용 | 파손(0.2m × 0.2m) | 내 용 | 재료분리(0.3m × 0.4m) |

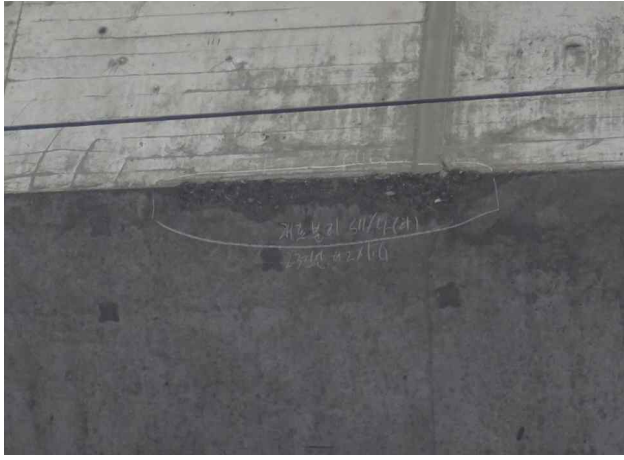
| 위 치 | S12(하행) | 위 치 | S21(하행) |
| 내 용 | 재료분리(0.2m × 1.0m) | 내 용 | 철근노출(0.1m × 0.5m) |

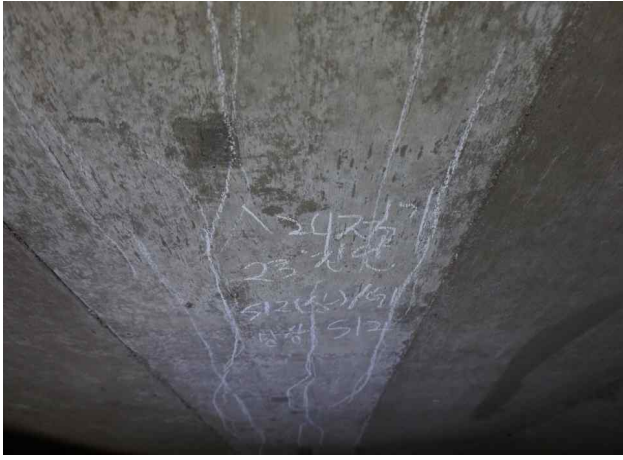
| 위 치 | S12(상행-A) | 위 치 | S12(상행-A) |
| 내 용 | 망상균열(0.5m x 4.0m) | 내 용 | 균열(0.1mm / 0.8) |

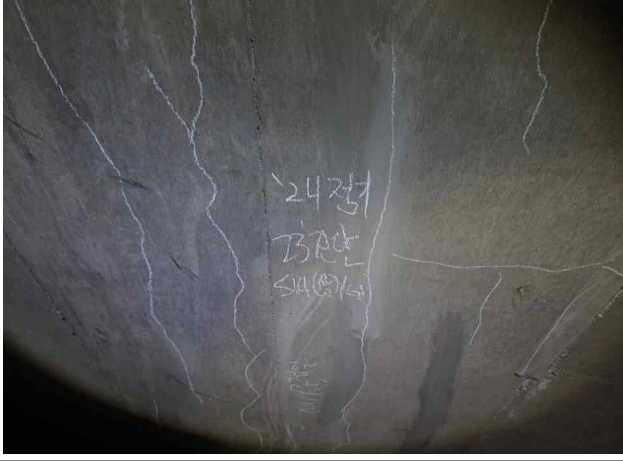
| 위 치 | S14(상행-A) | 위 치 | S15(상행-A) |
| 내 용 | 균열(0.1mm / 1.5m) | 내 용 | 균열(0.1mm / 4.0m) |

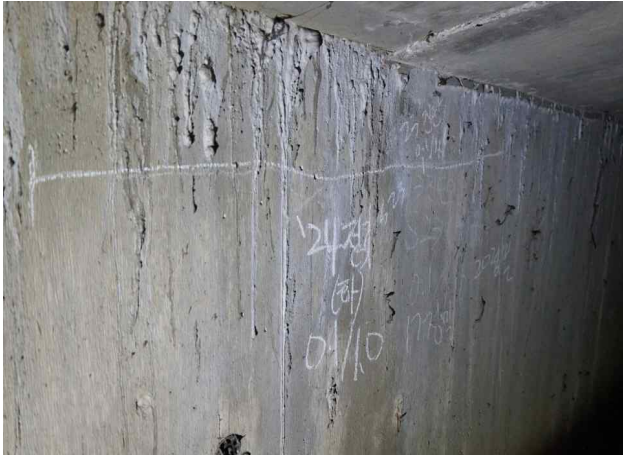
| 위 치 | S23(상행-A) | 위 치 | S23(상행-A) |
| 내 용 | 균열(0.1mm / 1.0m) | 내 용 | 균열(0.1mm / 0.7m, 2ea) |

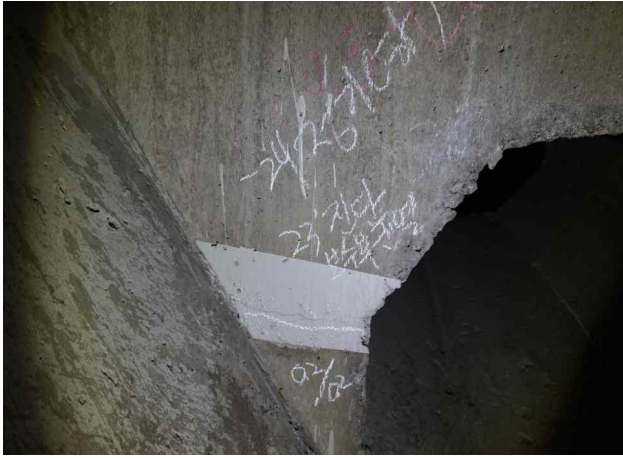
| 위 치 | S32(상행-B) 격벽 | 위 치 | S32(상행-B) 격벽 |
| 내 용 | 보수부 재균열(0.2mm / 0.2m) | 내 용 | 균열(0.3mm / 1.5m) |

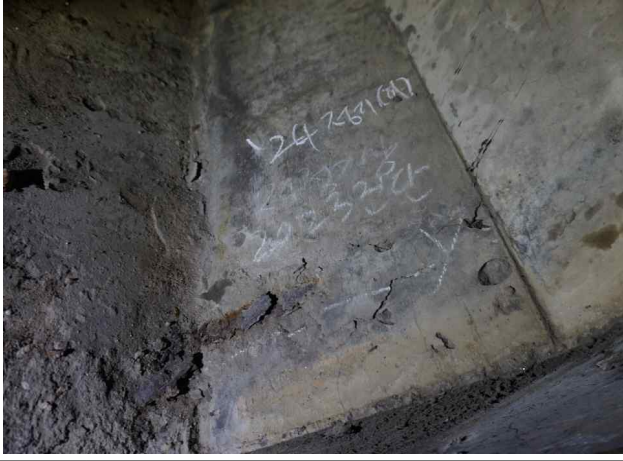
| 위 치 | S38-1(상행-C) 격벽 | 위 치 | S38-1(상행-C) 격벽 |
| 내 용 | 철근노출(0.2m × 0.3m, 2ea) | 내 용 | 균열(0.1mm / 0.3m) |

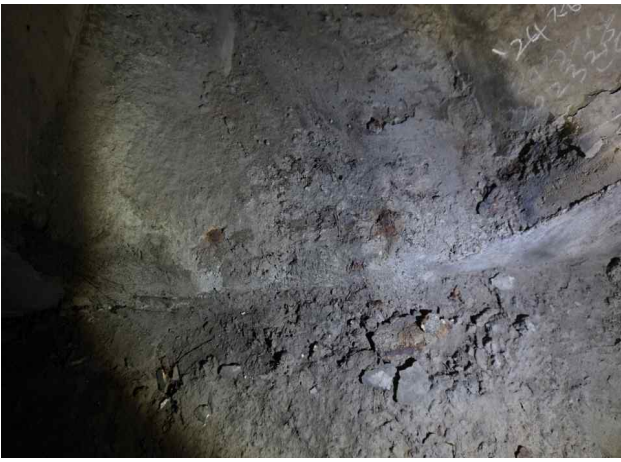
| 위 치 | S38-1(상행-C) 격벽 | 위 치 | S38-1(상행-C) |
| 내 용 | 철근노출(0.2m × 0.2m) | 내 용 | 체수(3.0m × 7.0m) |

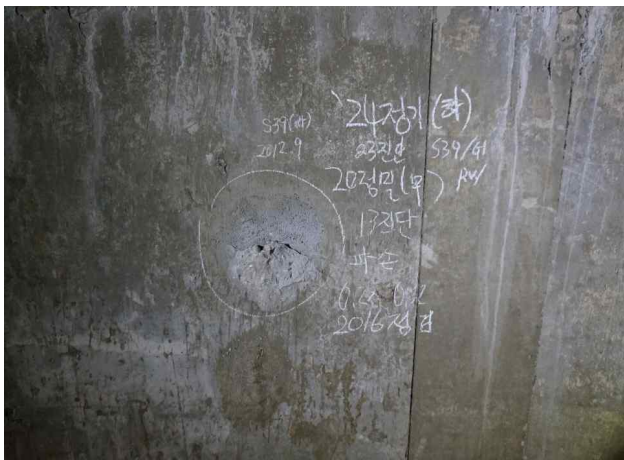
| 위 치 | S38-2(하행-A) | 위 치 | S12(하행-B) 격벽 |

| 내 용 | 파손(0.2m × 0.2m) | 내 용 | 균열(0.1mm / 0.2m) |

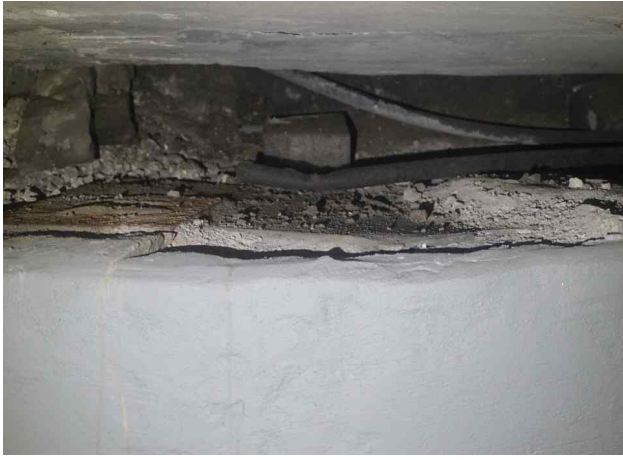
| 위 치 | A1(상행) | 위 치 | A2(상행) |

| 내 용 | 박리(1.2m × 1.2m) | 내 용 | 압성토 보호블록 함몰(5.0m × 2.0m) |

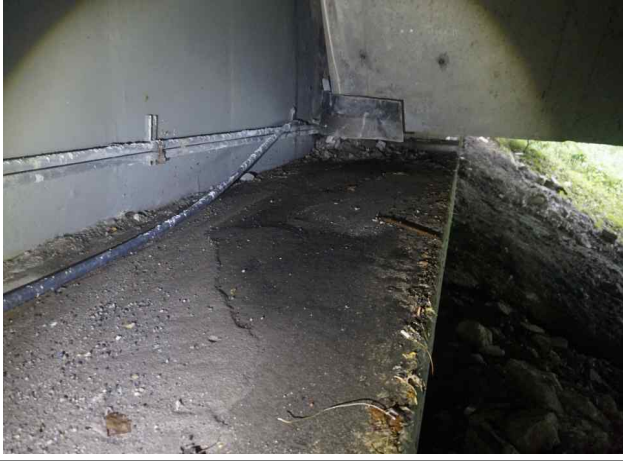
| 위 치 | A1(하행) | 위 치 | A1(하행) |

| 내 용 | 채수흔적(10.0m × 1.3m) | 내 용 | 파손(0.3m × 0.6m) |

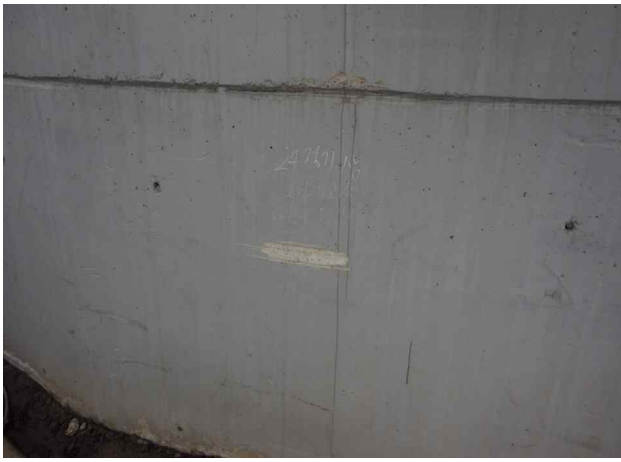
| 위 치 | P2(상행) | 위 치 | P4(상행) |

| 내 용 | 파손(0.2m × 0.1m) | 내 용 | 자재적치(2.5m × 2.0m) |

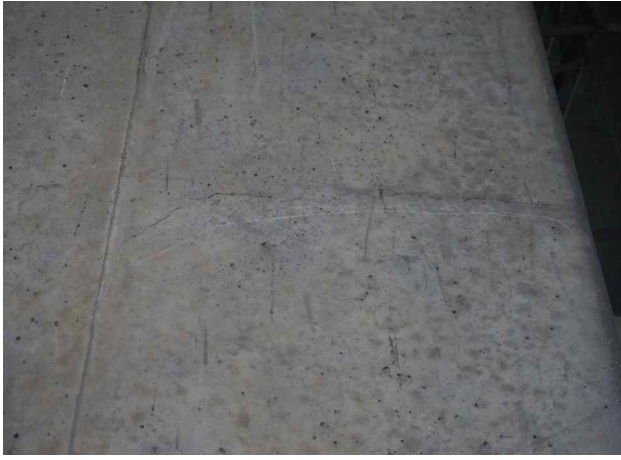
| 위 치 | P5(상행) | 위 치 | P5(상행) |

| 내 용 | 균열(0.2mm / 0.4m) | 내 용 | 망상균열(1.0m × 1.0m) |

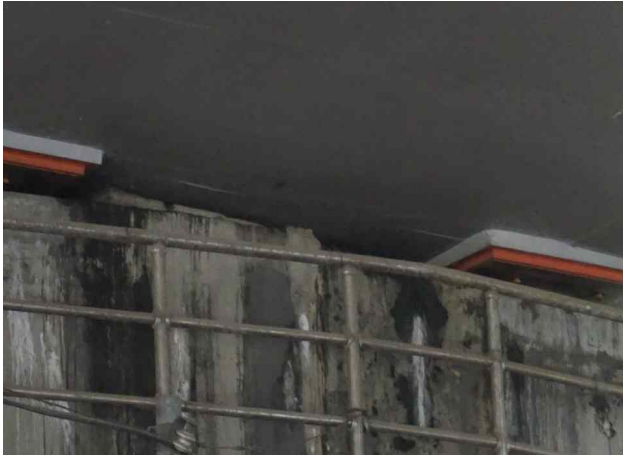
| 위 치 | P24(상행) | 위 치 | P26(상행) |

| 내 용 | 백태(0.5m × 6.0m) | 내 용 | 균열(0.1mm / 0.3m) |

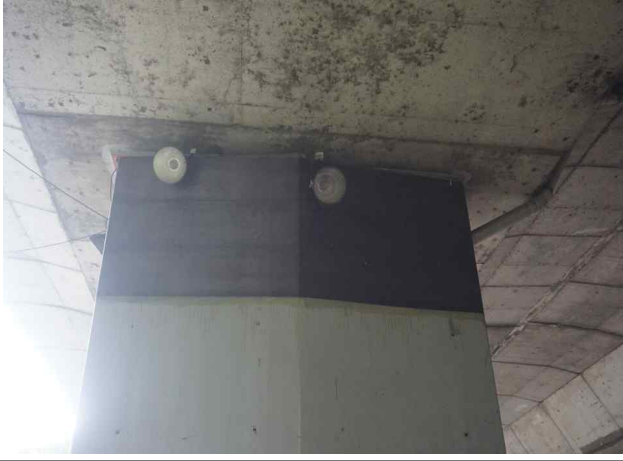
| 위 치 | P1(하행) | 위 치 | P5(하행) |

| 내 용 | 탄소섬유보강 현황 | 내 용 | 보수부 들뜸(0.2m × 0.4m) |

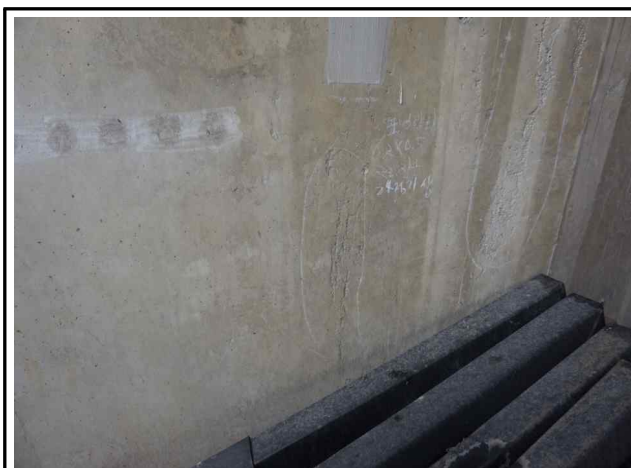
| 위 치 | P9(하행) |

| 내 용 | 표면박리(0.5m × 6.0m) |

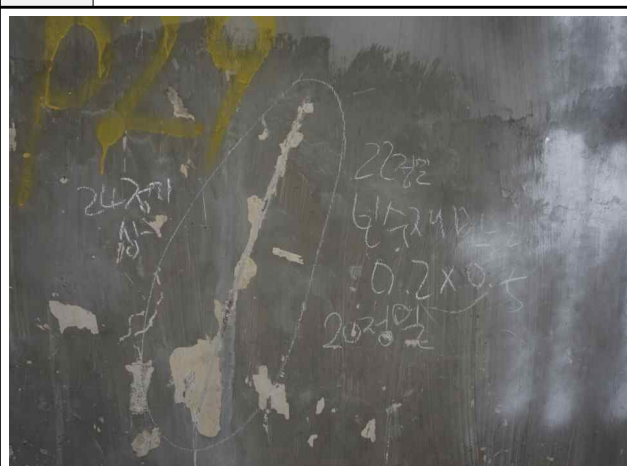
| 위 치 | P29(하행) |

| 내 용 | 보수부 박리(0.2m × 0.5m) |

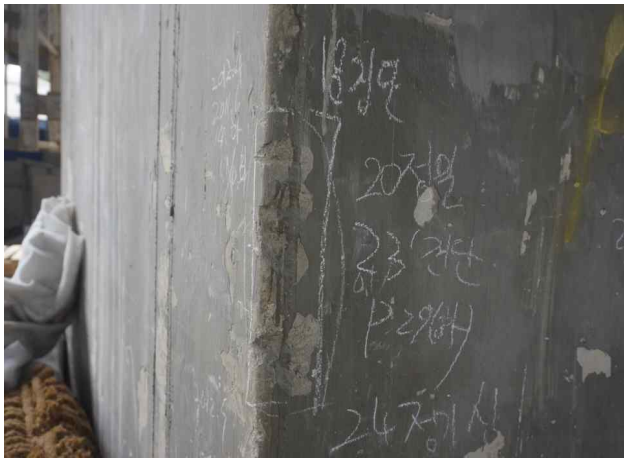
| 위 치 | P29(하행) | 위 치 | P29(하행) |

| 내 용 | 파손(0.1m × 0.4m) | 내 용 | 파손(0.1m × 0.5m) |

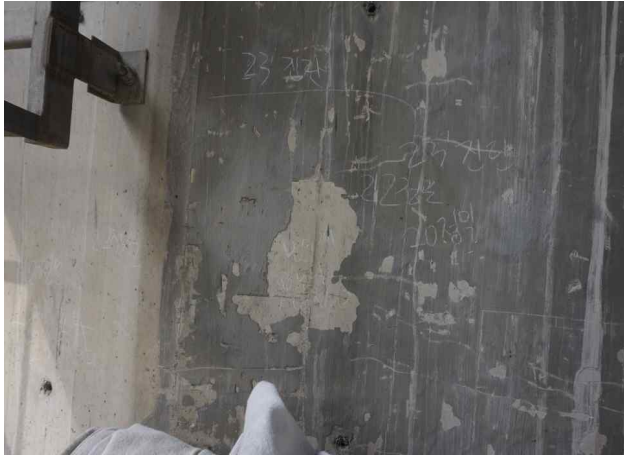
| 위 치 | P29(하행) | 위 치 | P29(하행) |

| 내 용 | 보수부 박리(1.0m × 1.0m) | 내 용 | 균열(0.1mm / 2.4m) |

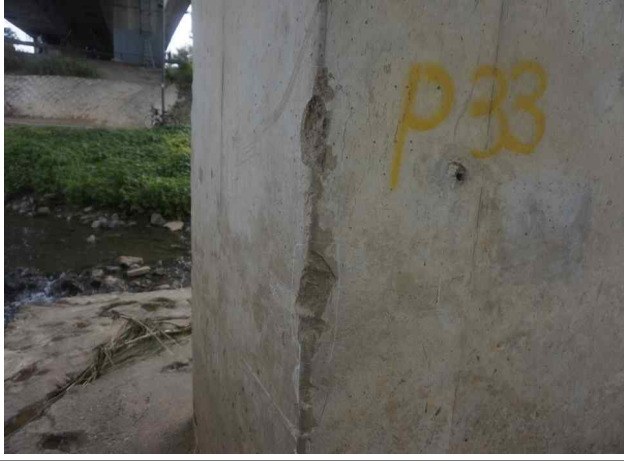
| 위 치 | P33(하행) | 위 치 | P35(하행) |

| 내 용 | 파손(0.2m × 0.2m) | 내 용 | 폐자재 적치 |

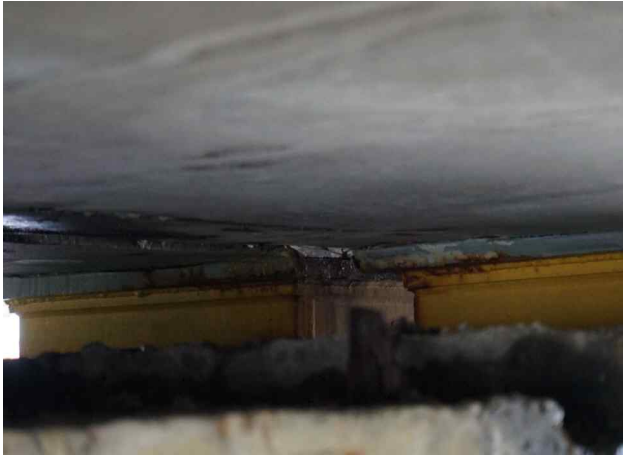
| 위 치 | P19(상행) | 위 치 | P19(상행) |

| 내 용 | 받침장치부식 | 내 용 | 받침장치부식 |

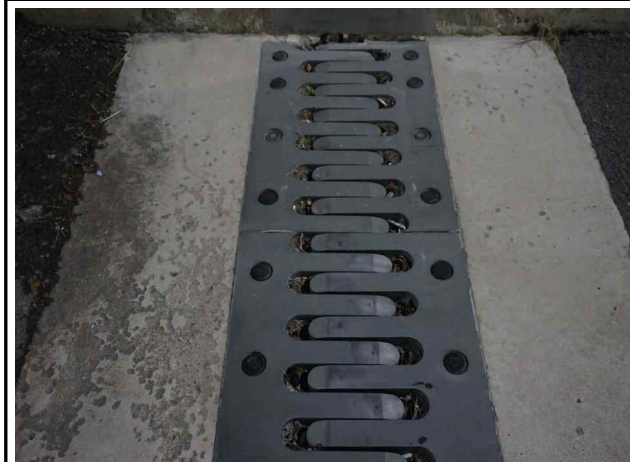
| 위 치 | Exp.J P19(상행) |

| 내 용 | 유간토사퇴적 |

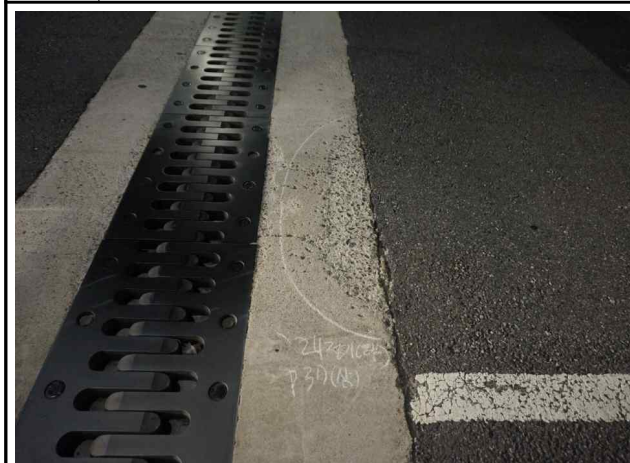
| 위 치 | Exp.J P37(상행) |

| 내 용 | 후타재 마모 |

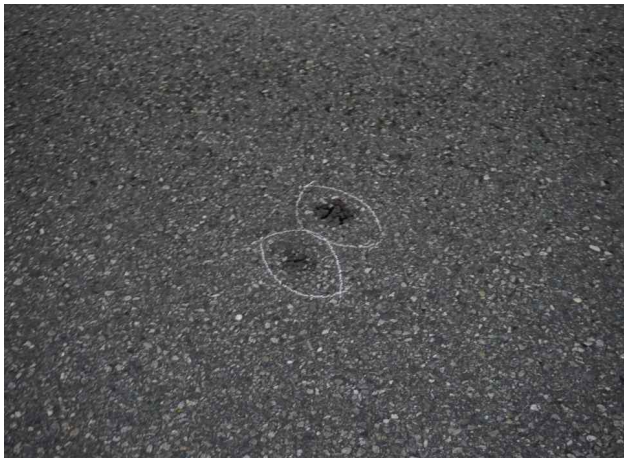
| 위 치 | S14(상행) | 위 치 | S15(상행) |

| 내 용 | 포트홀 | 내 용 | 아스콘 포장면 패임 |

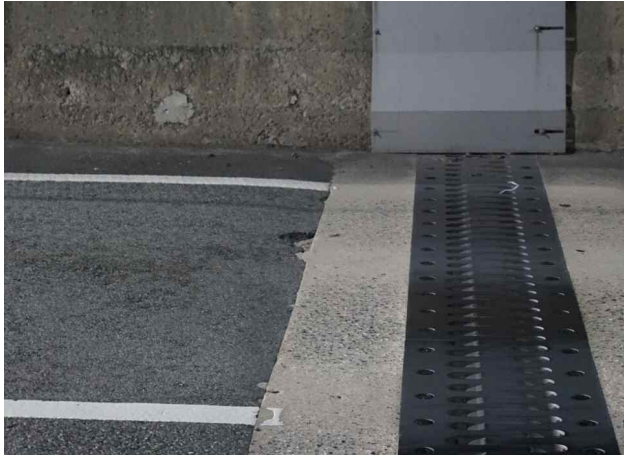
| 위 치 | S19(상행) | 위 치 | S27(상행) |

| 내 용 | 아스콘 포장 파손 | 내 용 | 포트홀 |

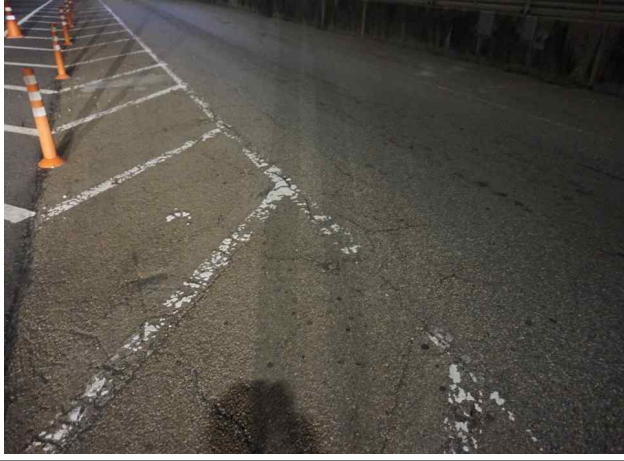
| 위 치 | S38(상행) | 위 치 | S1(하행) |

| 내 용 | 아스콘 포장면 망상균열 | 내 용 | 접속부 아스콘 포장 파손 |

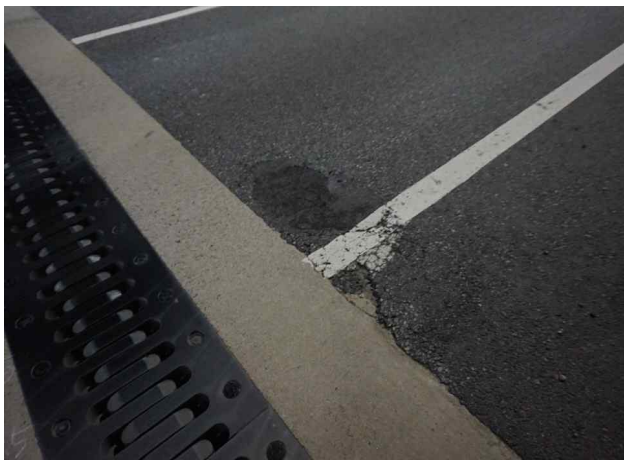
| 위 치 | S10(하행) | 위 치 | S17(하행) |

| 내 용 | 아스콘 포장면 소성변형 | 내 용 | 아스콘 포장면 균열 |

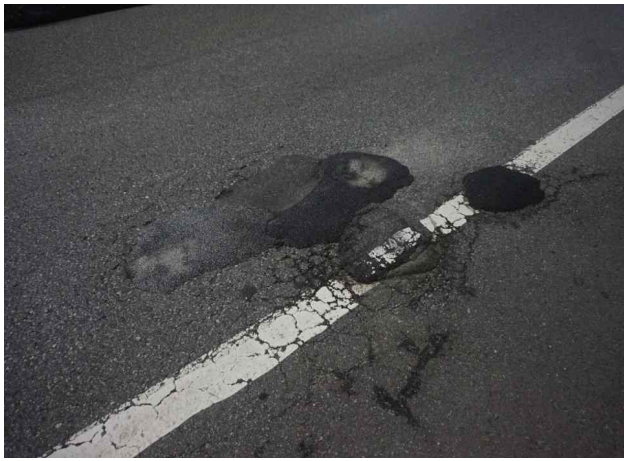
| 위 치 | S18(하행) | 위 치 | S26(하행) |

| 내 용 | 아스콘 포장면 소성변형 | 내 용 | 아스콘 포장면 망상균열 |

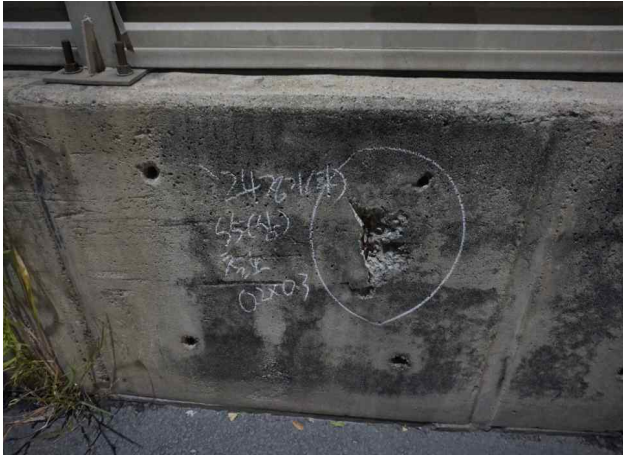
| 위 치 | S5(상행) | 위 치 | S8(상행) |

| 내 용 | 철근노출(0.2m × 0.3m) | 내 용 | 망상균열부 백태(1.0m × 2.5m) |

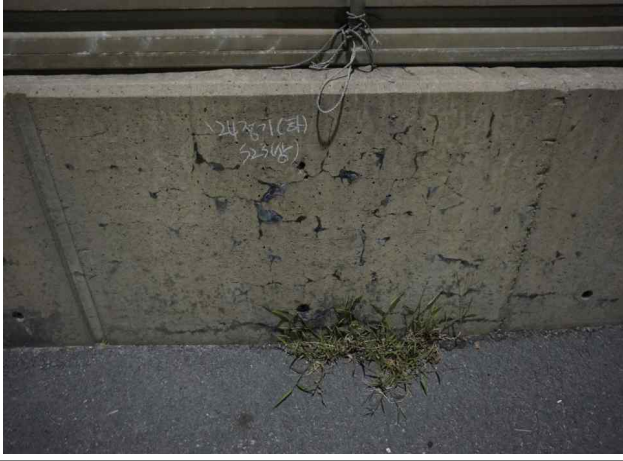
| 위 치 | S23(상행) | 위 치 | S33(상행) |

| 내 용 | 망상균열부 백태(1.0m × 2.0m) | 내 용 | 보수부 파손(0.6m × 1.5m) |

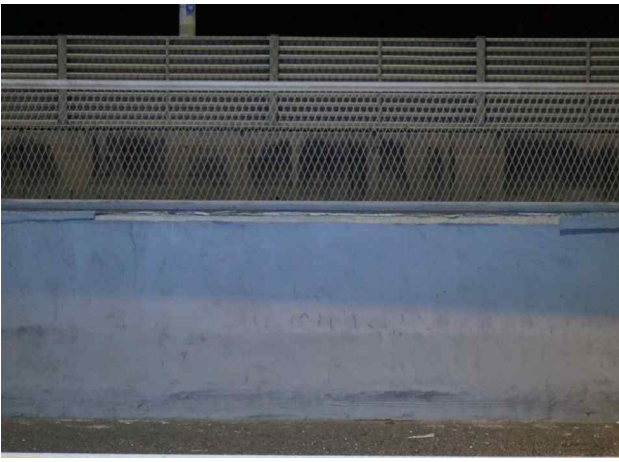
| 위 치 | S1(상행) | 위 치 | S9(상행) |

| 내 용 | 박락(0.2m × 6.0m) | 내 용 | 박락(0.2m × 0.6m) |

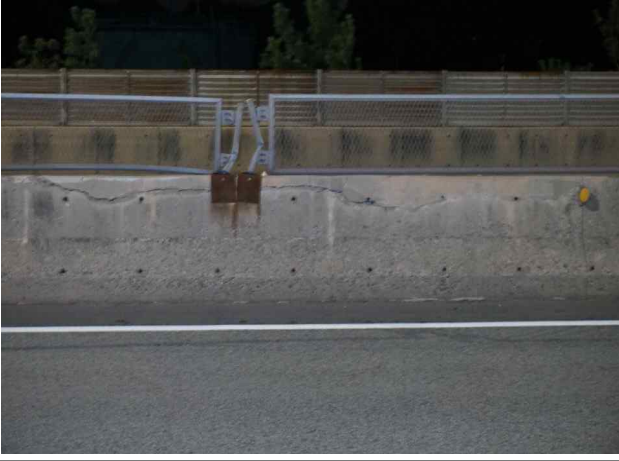
| 위 치 | S20(상행) | 위 치 | S28(상행) |

| 내 용 | 박리(0.3m × 2.0m) | 내 용 | 차광막 탈락 및 지주대 변형 |

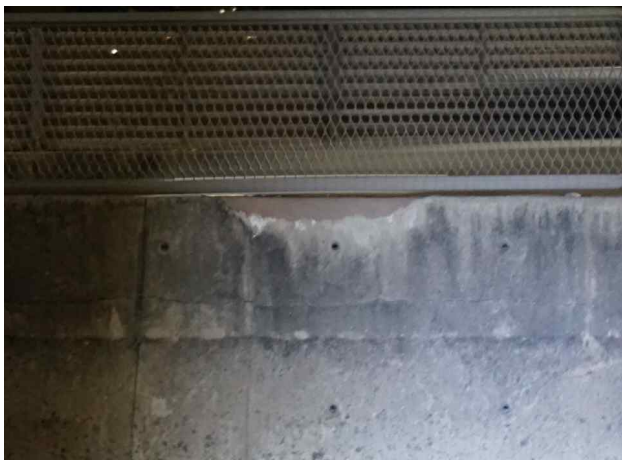
| 위 치 | S11(하행) | 위 치 | S20(하행) |

| 내 용 | 박락(0.5m × 1.0m) | 내 용 | 차광막 파손 |

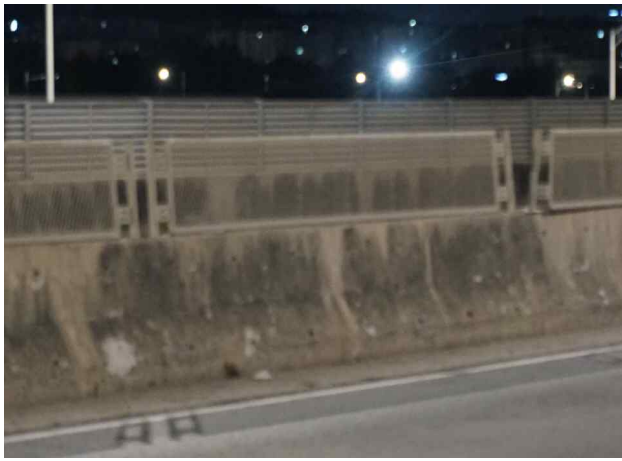
| 위 치 | S28(하행) | 위 치 | S32(하행) |

| 내 용 | 차광막 변형 | 내 용 | 차광막 탈락 |

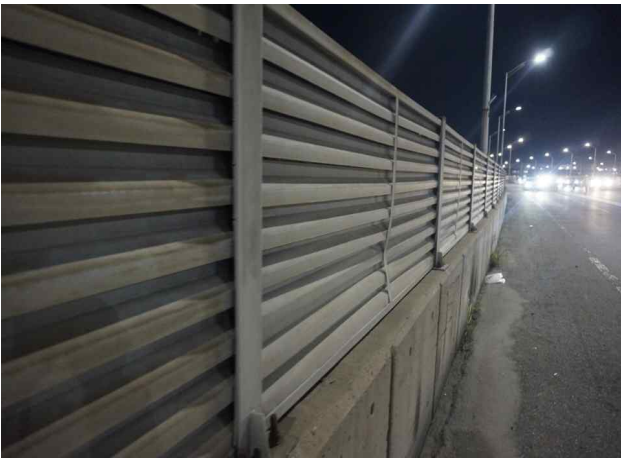
| 위 치 | S24(하행) | 위 치 | S25(하행) |

| 내 용 | 방음판 변형 | 내 용 | 방음판 변형 |

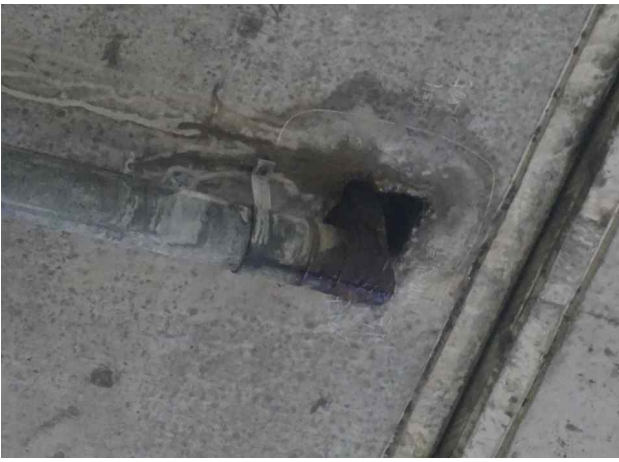
| 위 치 | S21(상행) | 위 치 | S34(상행) |

| 내 용 | 배수관 부식(0.3m × 0.3m) | 내 용 | 배수관 파손 |

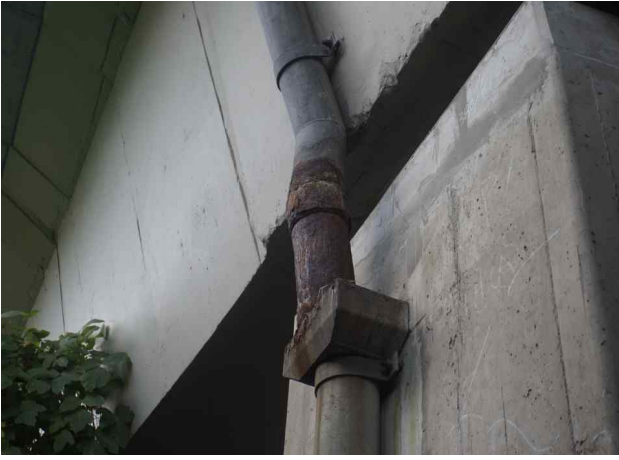
| 위 치 | P1(상행) | 위 치 | P6(상행) |

| 내 용 | 배수관 부식 | 내 용 | 배수로 이물질 퇴적 |

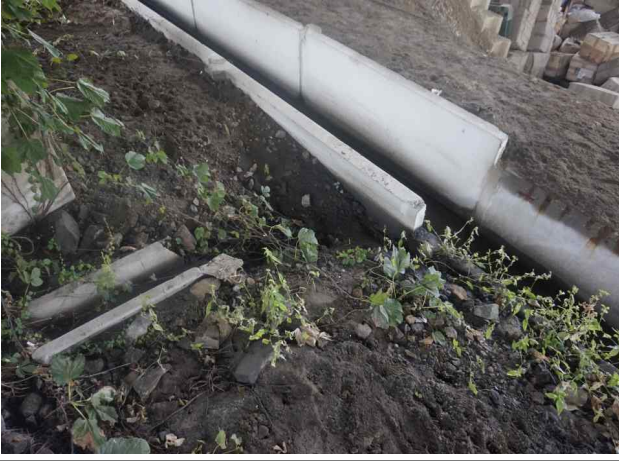
| 위 치 | P13(상행) | 위 치 | S40(하행) |

| 내 용 | 배수로 파손 | 내 용 | 배수관 부식 |

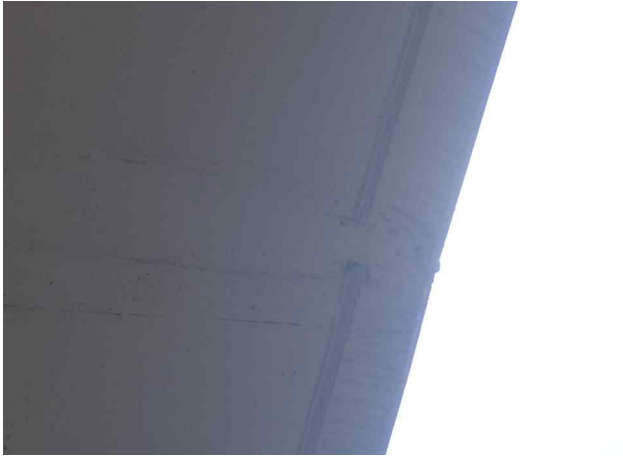
| 위 치 | 램프A S4 | 위 치 | 램프A S5 |

| 내 용 | 물끓기흙 누락 | 내 용 | 백태(0.2m x 0.2m) |

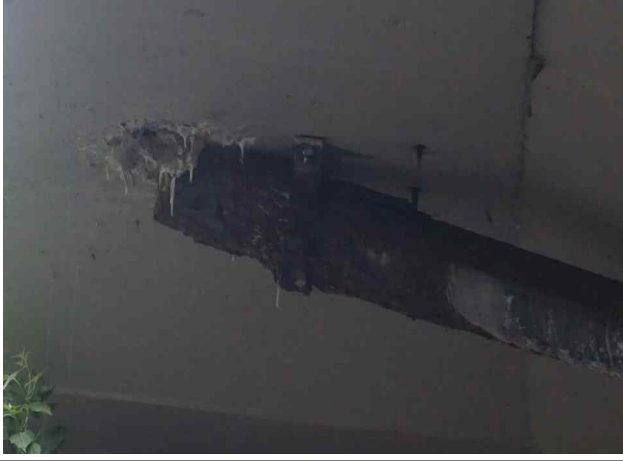
| 위 치 | 램프B S1 | 위 치 | 램프D S1 |

| 내 용 | 배수구누수 및 백태(0.3m x 0.3m) | 내 용 | 균열(0.3mm / 1.2m, 3ea) |

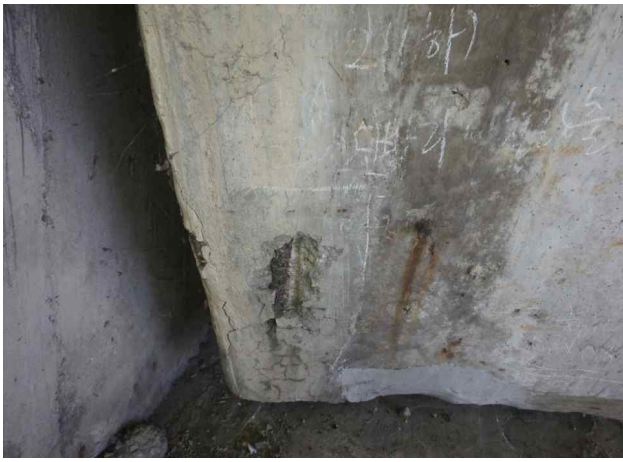
| 위 치 | 램프A S1 | 위 치 | 램프A S1 |

| 내 용 | 박락 및 철근노출(0.3m × 0.6m) | 내 용 | 백태 및 열화(0.8m × 3.0m) |

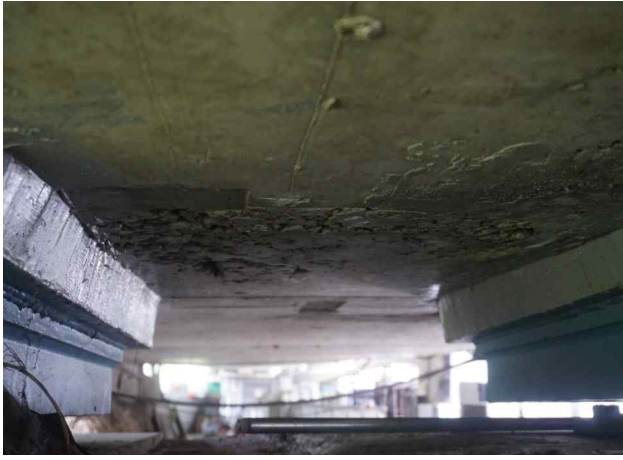
| 위 치 | 램프A S2 | 위 치 | 램프A S2 |

| 내 용 | 재료분리(1.0m × 0.5m) | 내 용 | 보수부박리(0.1m × 0.3m) |

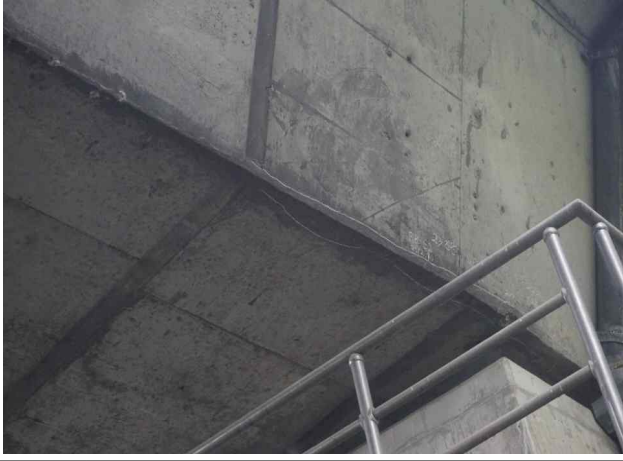
| 위 치 | 램프B S2 | 위 치 | 램프B S2 |

| 내 용 | 보수부 박락, 들뜸(0.1m × 1.7m) | 내 용 | 파손(0.1m × 0.1m) |

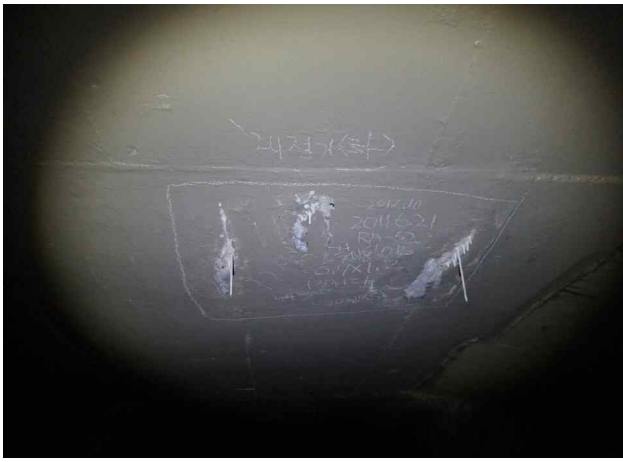
| 위 치 | 램프A S2 | 위 치 | 램프A S2 격벽 |

| 내 용 | 백태(0.7m × 1.2m) | 내 용 | 들뜸(0.3m × 0.3m) |

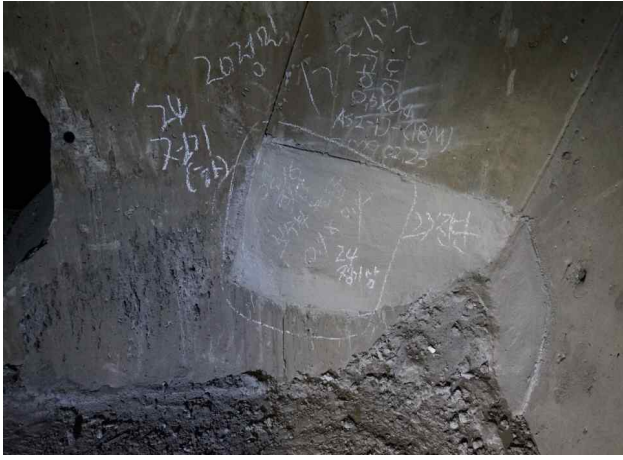
| 위 치 | 램프A S2 격벽 | 위 치 | 램프A S3 |

| 내 용 | 보수부 들뜸(0.4m x 0.4m) | 내 용 | 이물질 퇴적(2.5m × 8.0m) |

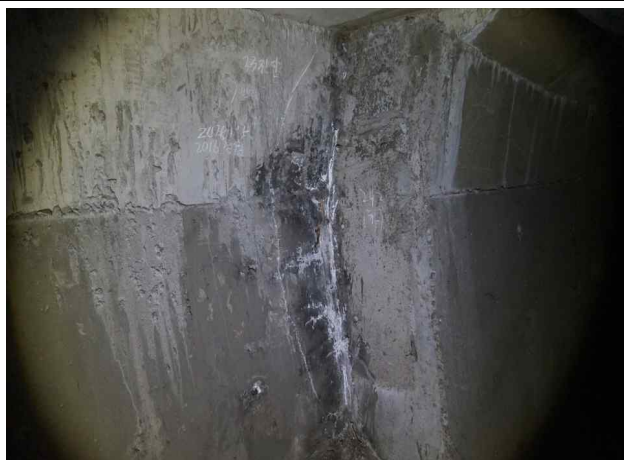
| 위 치 | 램프B S2 | 위 치 | 램프B S2 |

| 내 용 | 백태(0.2m × 1.5m) | 내 용 | 균열(0.1mm / 0.6m) |

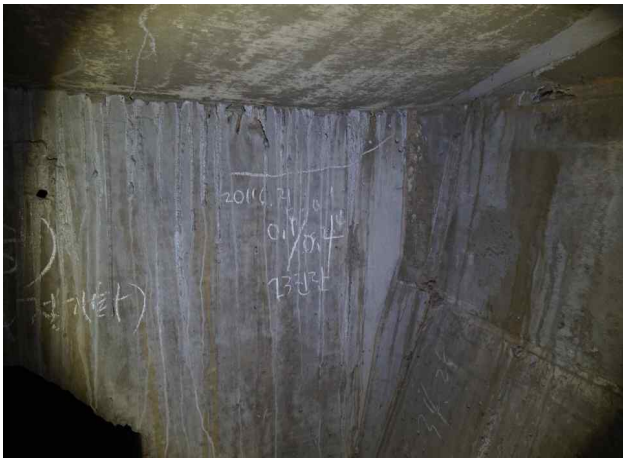
| 위 치 | 램프B S4 격벽 | 위 치 | 램프B S4 격벽 |

| 내 용 | 균열(0.1mm / 0.4m) | 내 용 | 조류방지망 미설치 |

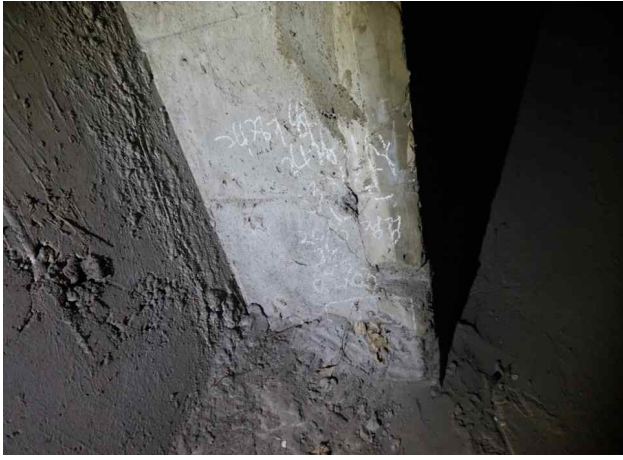
| 위 치 | 램프C S2 | 위 치 | 램프C S2 |

| 내 용 | 공동(0.2m × 0.3m) | 내 용 | 보수부 재균열(0.1mm / 3.0m) |

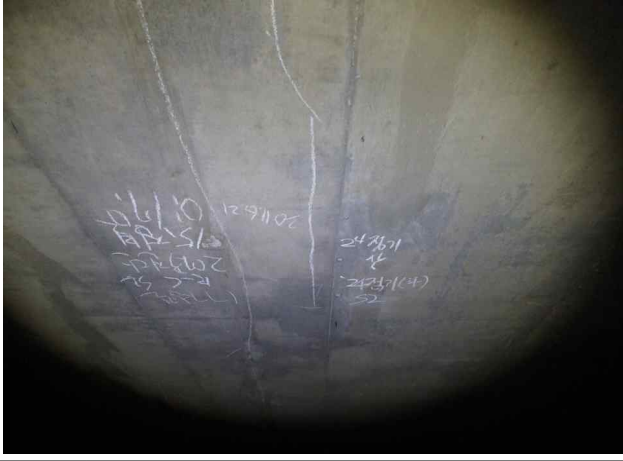
| 위 치 | 램프C S2 | 위 치 | 램프C S3 |

| 내 용 | 보수부재균열(0.1mm / 7.0m) | 내 용 | 조류배설물 퇴적 |

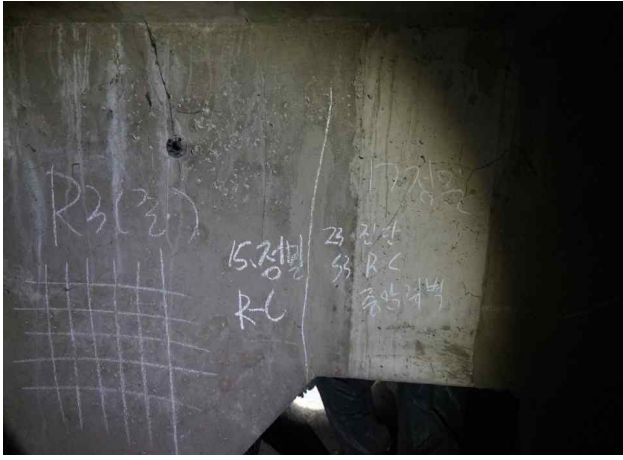
| 위 치 | 램프C S3 격벽 | 위 치 | 램프C S3 격벽 |

| 내 용 | 보수부 재균열(0.1mm / 0.6m) | 내 용 | 보수부 재균열(0.1mm / 0.4m) |

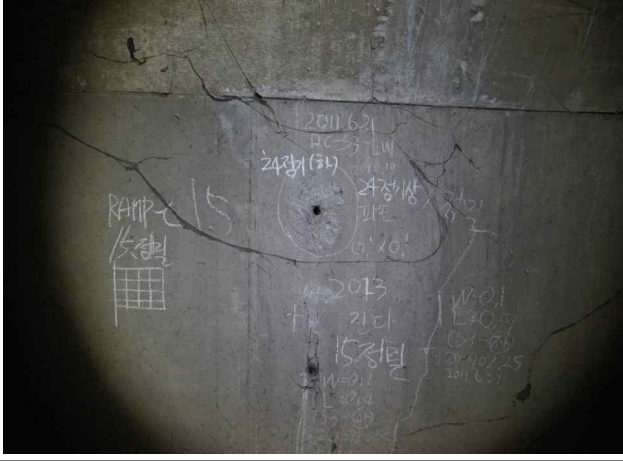
| 위 치 | 램프C S3 | 위 치 | 램프D S2 |

| 내 용 | 파손(0.2m × 0.2m) | 내 용 | 타설불량(L=3.0m) |

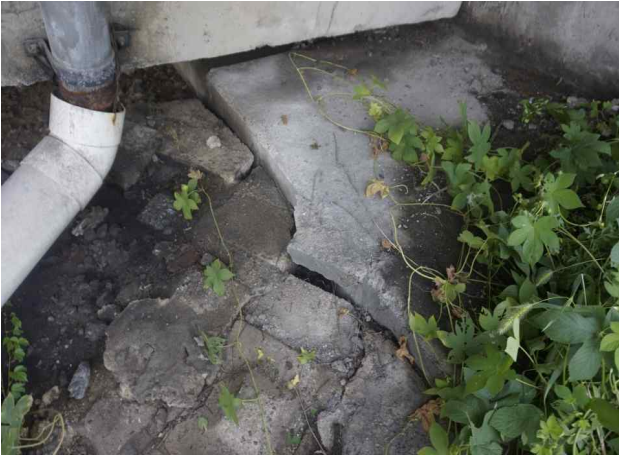
| 위 치 | 램프A A1 | 위 치 | 램프B A1 |

| 내 용 | 블록이격(L=5.0m) | 내 용 | 누수흔적 및 백태(1.0m × 3.0m) |

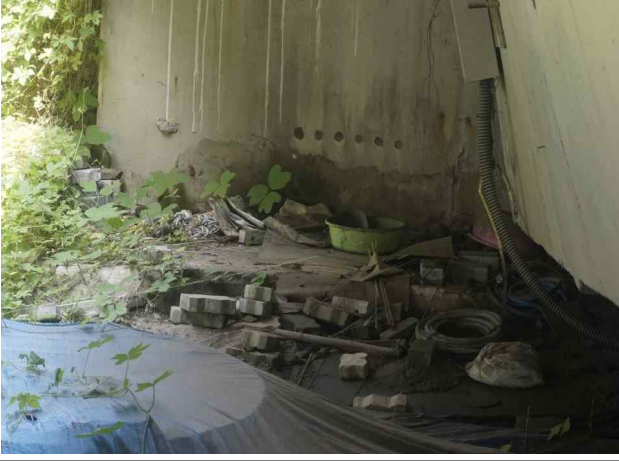
| 위 치 | 램프D A1 | 위 치 | 램프D A1 |

| 내 용 | 폐기물 적치 | 내 용 | 지장물 적치 |

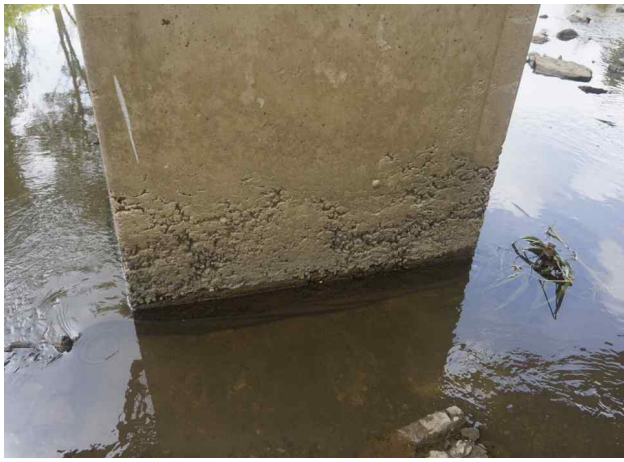
| 위 치 | 램프A P1 | 위 치 | 램프A P3 |

| 내 용 | 재료분리(0.3m × 1.0m) | 내 용 | 파손(0.2m × 0.2m) |

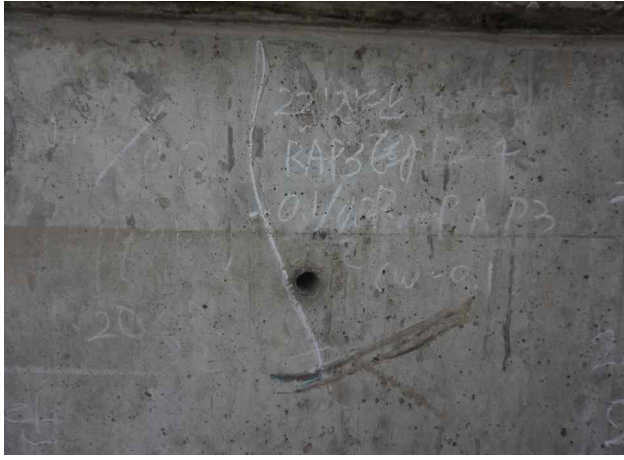
| 위 치 | 램프A P3 | 위 치 | 램프A P3 |

| 내 용 | 균열(0.1mm / 0.2m) | 내 용 | 파손(0.2m × 0.1m) |

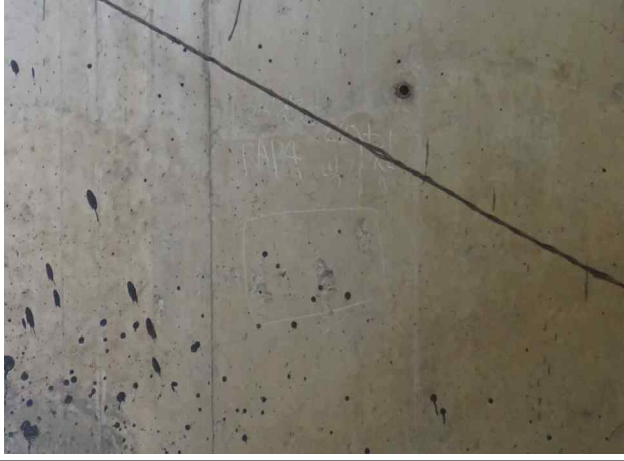
| 위 치 | 램프A P4 | 위 치 | 램프A P4 |

| 내 용 | 박락(0.2m × 0.3m) | 내 용 | 층분리(0.3m × 0.3m) |

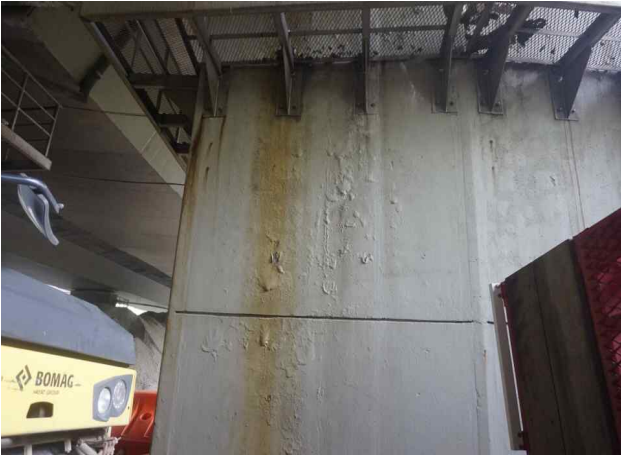
| 위 치 | 램프A P5 | 위 치 | 램프B P1 |

| 내 용 | 보수부 박리(0.6m × 1.5m) | 내 용 | 파손(0.3m × 1.0m) |

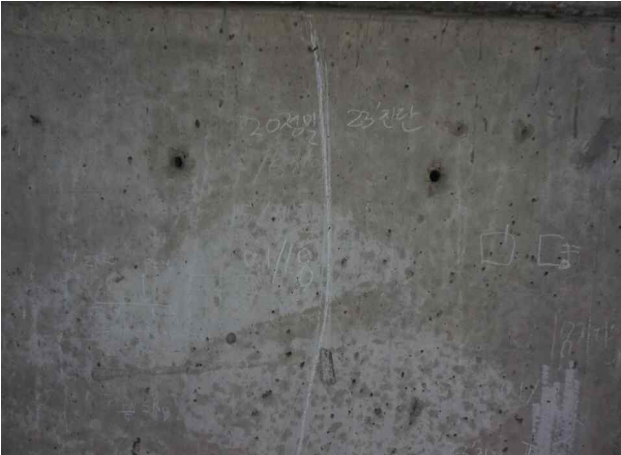
| 위 치 | 램프B P2 | 위 치 | 램프B P4 |

| 내 용 | 보수부 재균열(0.2mm / 1.2m) | 내 용 | 백태(0.7m × 0.8m) |

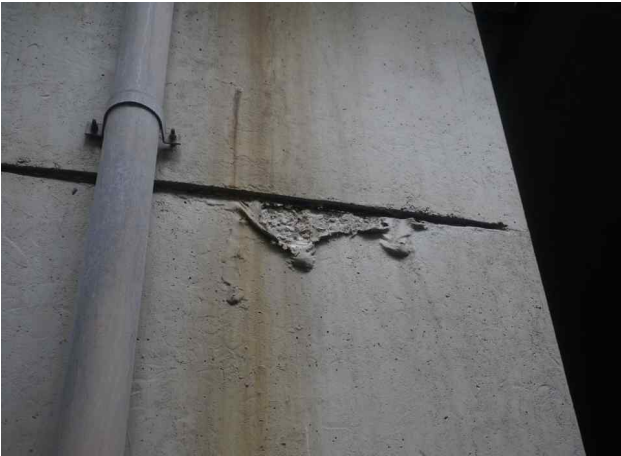
| 위 치 | 램프B P4 | 위 치 | 램프B P4 |

| 내 용 | 보수부 박락(1.0m × 0.5m) | 내 용 | 누수흔적 및 보수부 박리(0.3m × 5.5m) |

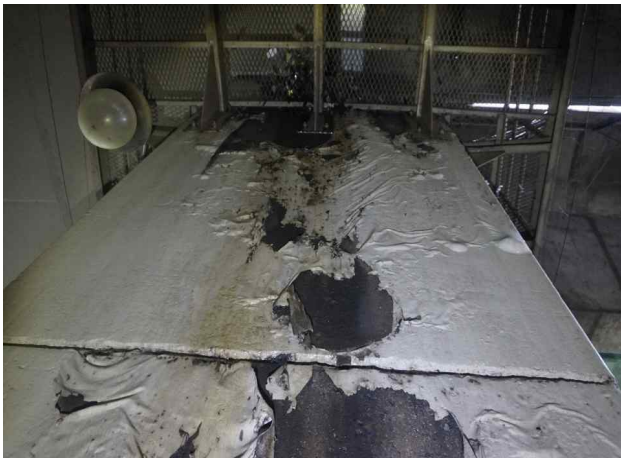
| 위 치 | 램프B P4 | 위 치 | 램프C P2 |

| 내 용 | 보수부 박리(1.5m × 5.5m) | 내 용 | 균열(0.2mm / 1.8m) |

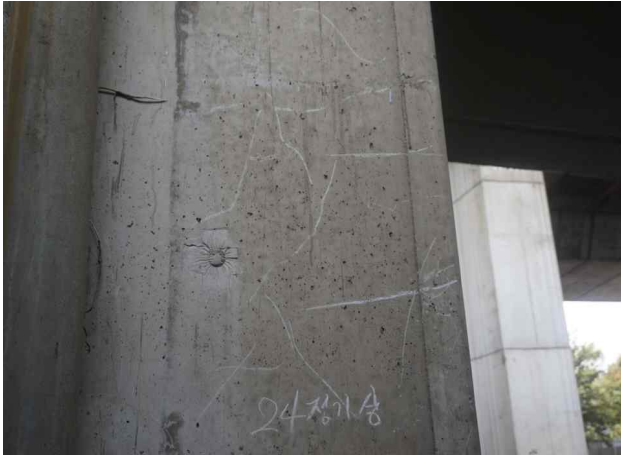
| 위 치 | 램프D P1 | 위 치 | 램프D P1 |

| 내 용 | 망상균열(0.8m x 1.5m) | 내 용 | 균열(0.2mm / 0.6m) |

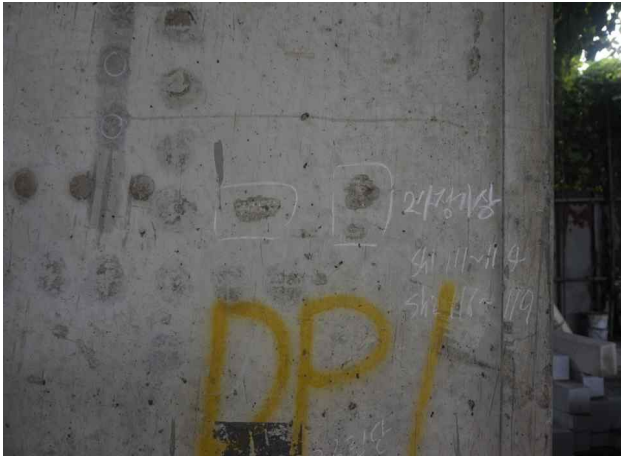
| 위 치 | 램프D P1 | 위 치 | 램프D P1 |

| 내 용 | 파손(0.1m x 0.1m, 2ea) | 내 용 | 균열(0.2mm / 2.5m) |

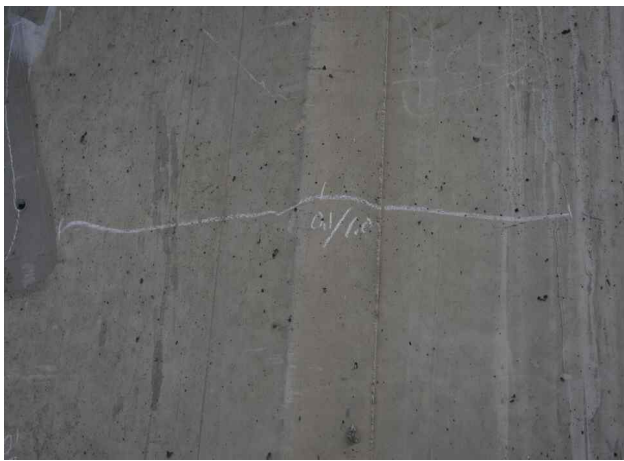
| 위 치 | 램프D P1 | 위 치 | 램프D P1 |

| 내 용 | 균열(0.1mm / 1.0m) | 내 용 | 균열(0.2mm / 1.0m) |

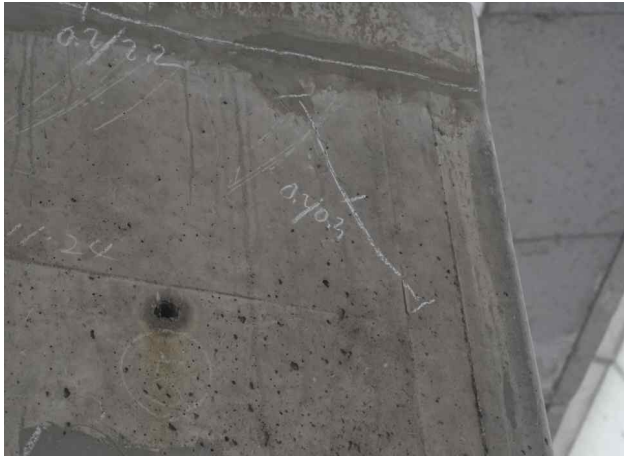
| 위 치 | 램프D P1 | 위 치 | 램프D P1 |

| 내 용 | 균열(0.2mm / 0.3m) | 내 용 | 균열(0.1mm / 0.5m) |

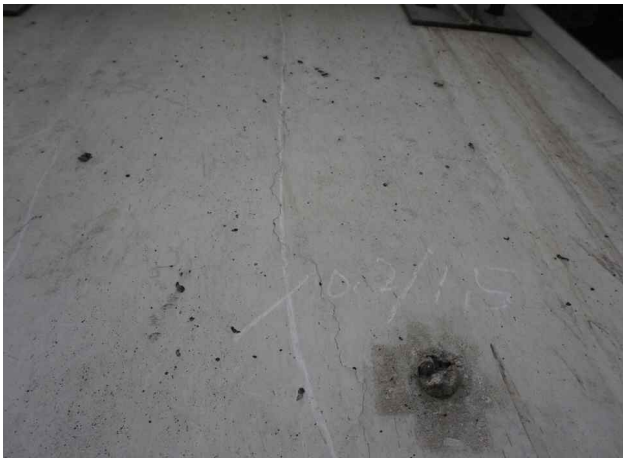
| 위 치 | 램프D P4 | 위 치 | 램프D P4 |

| 내 용 | 균열(0.2mm / 1.5m) | 내 용 | 균열(0.1mm / 0.7m) |

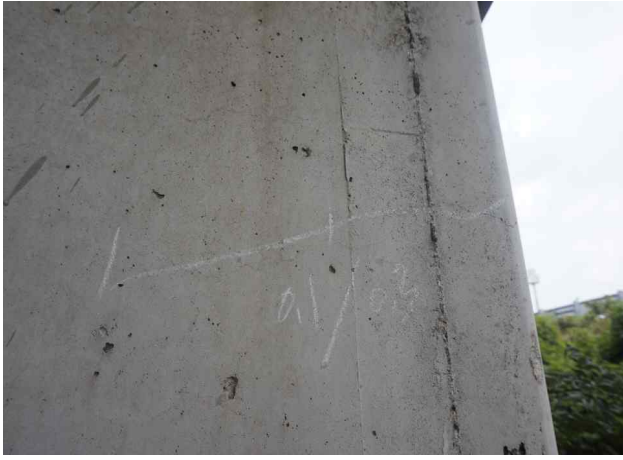
| 위 치 | 램프D P4 | 위 치 | 램프D P4 |

| 내 용 | 균열(0.1mm / 0.3m) | 내 용 | 균열(0.2mm / 2.5m) |

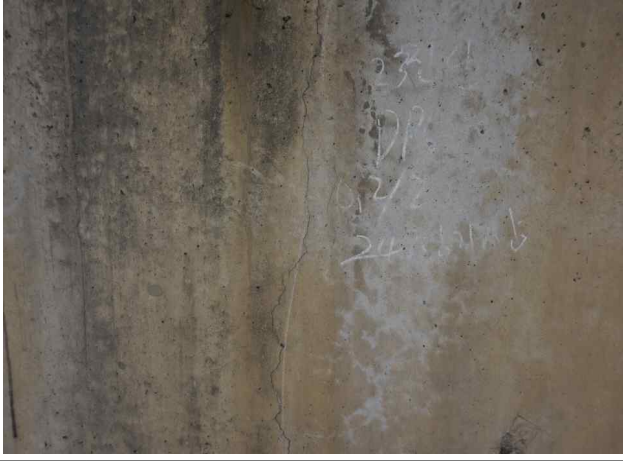
| 위 치 | 램프D P5 | 위 치 | 램프D P5 |

| 내 용 | 균열(0.2mm / 2.0m) | 내 용 | 박락(0.1m × 0.2m) |

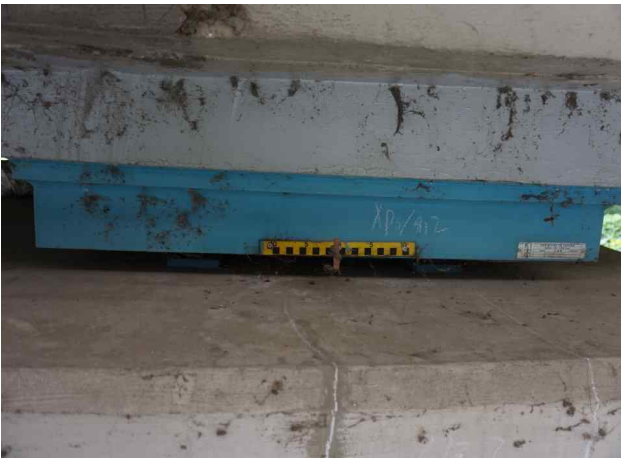
| 위 치 | 램프A P5 | 위 치 | 램프D P5 |

| 내 용 | 받침장치 상태양호 | 내 용 | 받침장치 상태양호 |

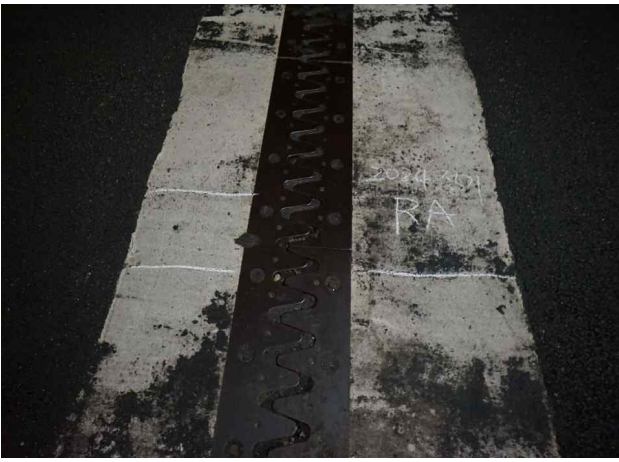
| 위 치 | 램프A A1 | 위 치 | 램프A P5 |

| 내 용 | 후타재 균열 | 내 용 | 유간토사퇴적 |

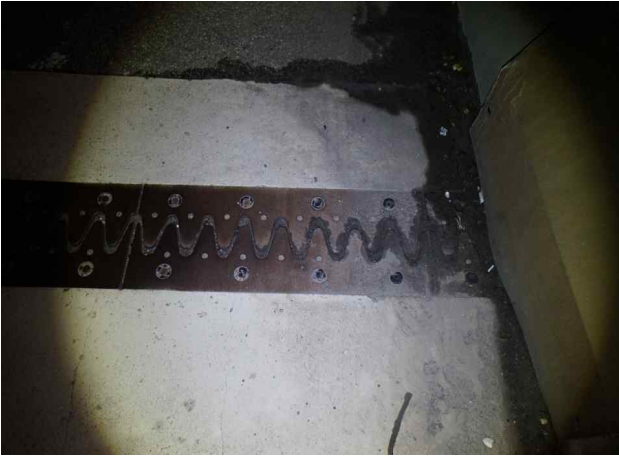
| 위 치 | 램프B A1 | 위 치 | 램프B P4 |

| 내 용 | 유간토사퇴적 | 내 용 | 후타재 균열 |
