# 과 업 지 시 서

(2024년 하반기 북정고가교 정기안전점검 용역)

성남시 수정구

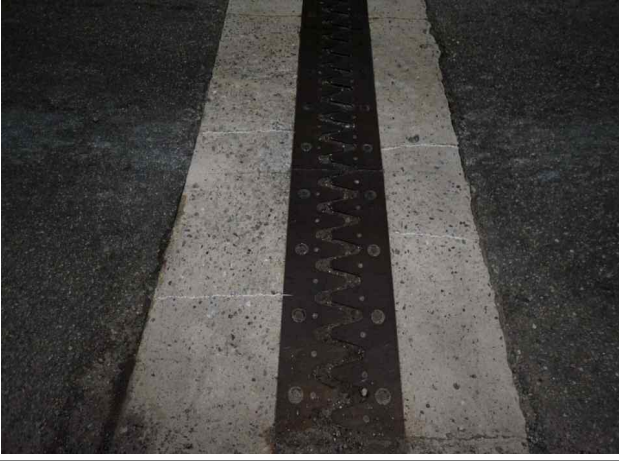
| 위 치 | 램프C A1 | 위 치 | 램프C P4 |

| 내 용 | 후타재 마모 및 균열 | 내 용 | 후타재 마모 |

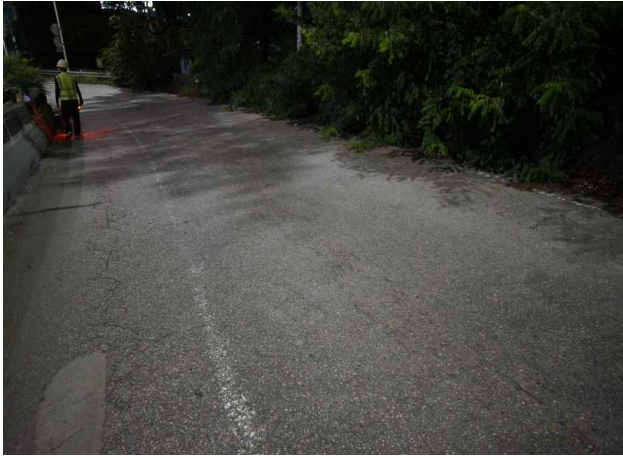
| 위 치 | 램프A S1 | 위 치 | 램프A S3 |

| 내 용 | 아스콘 포장면 상태양호 | 내 용 | 아스콘 포장면 상태양호 |

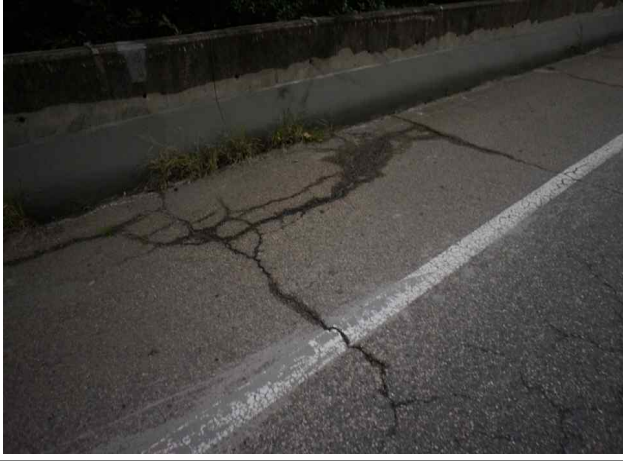
| 위 치 | 램프B S1 | 위 치 | 램프B S2 |

| 내 용 | 아스콘 포장면 균열 | 내 용 | 아스콘 포장면 망상균열 |

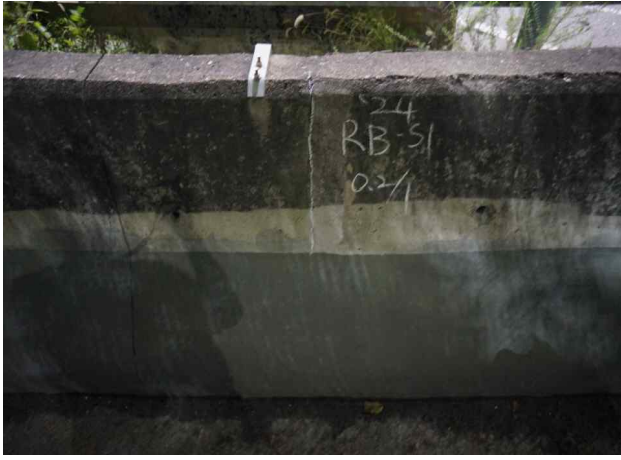
| 위 치 | 램프A S1 | 위 치 | 램프A S3 |

| 내 용 | 상태양호 | 내 용 | 상태양호 |

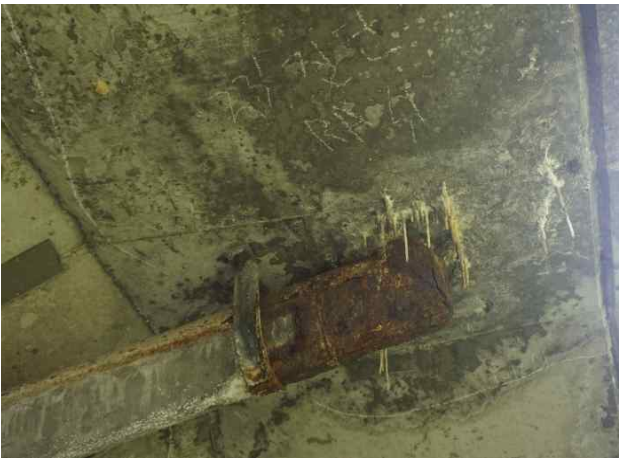
| 위 치 | 램프A S1 | 위 치 | 램프A S5 |

| 내 용 | 배수관 누수 | 내 용 | 배수관 누수, 부식 |

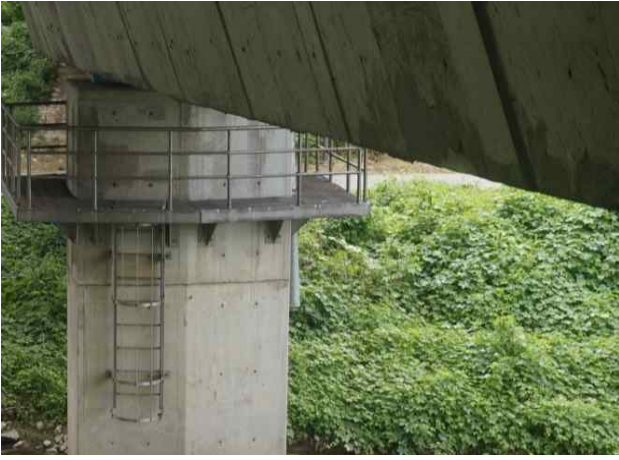
| 위 치 | 램프A P1 | 위 치 | 램프B S1 |

| 내 용 | 배수관 길이부족 | 내 용 | 배수구 누수 및 부식 |

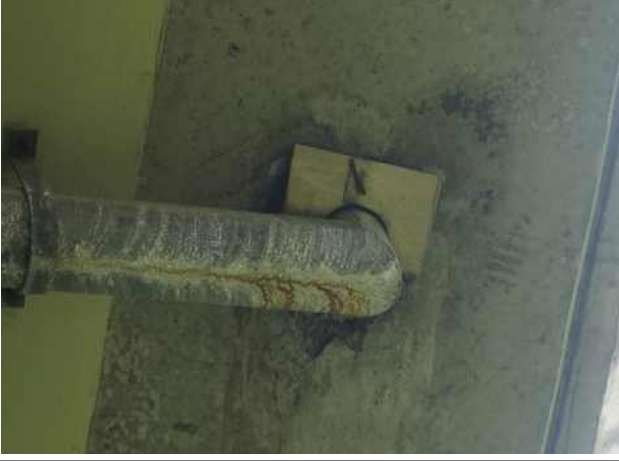
| 위 치 | 램프C S3 | 위 치 | 램프D P1 |

| 내 용 | 배수관 누수 | 내 용 | 배수관 부식 |

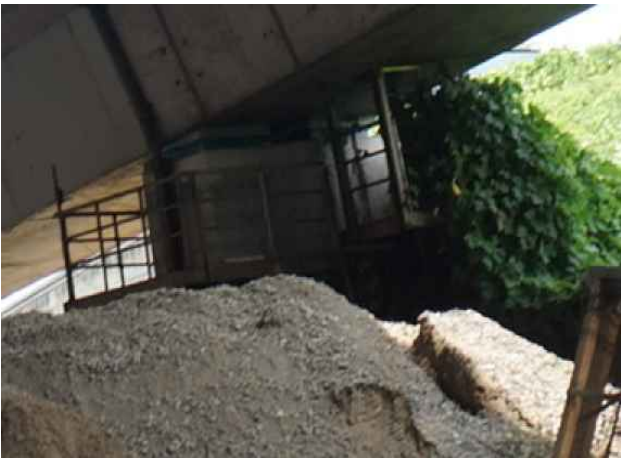
| 위 치 | 램프D P2 | 위 치 | 본교 교각 |

| 내 용 | 점검로 식생 | 내 용 | 점검사다리 고정상태 양호 |

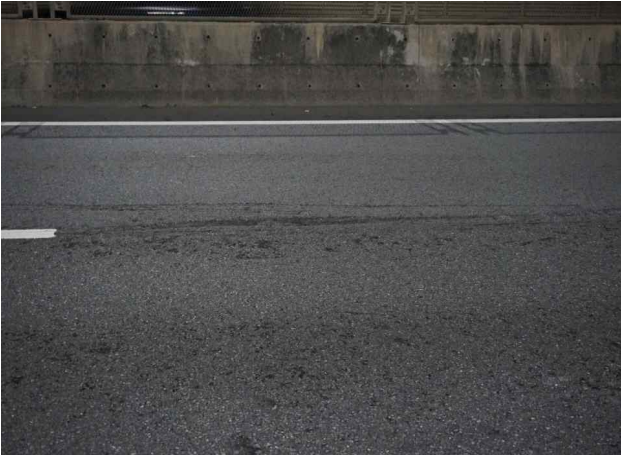
| 위 치 | S15(상행) | 위 치 | S10(하행) |

| 내 용 | 아스콘 포장면 패임 | 내 용 | 아스콘 포장면 소성변형 |

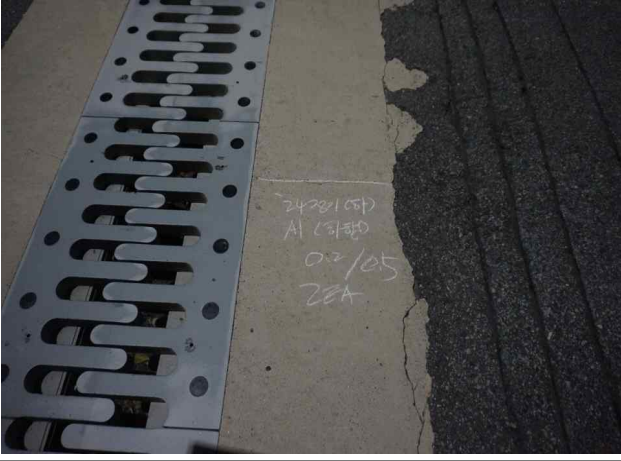
| 위 치 | Exp.J A1(하행) | 위 치 | Exp.J P26(하행) |

| 내 용 | 후타재 균열 | 내 용 | 후타재 마모, 골재노출 |

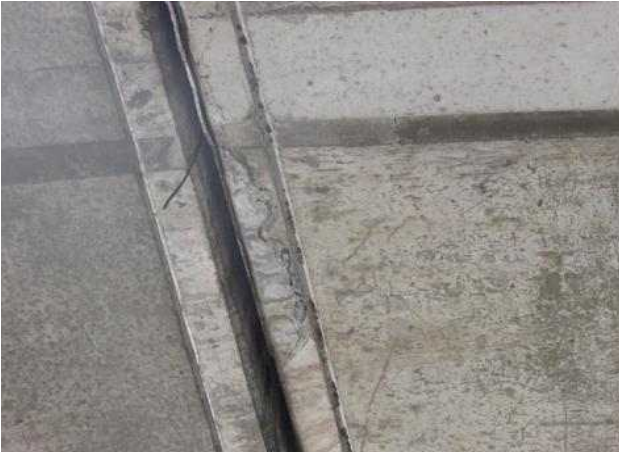
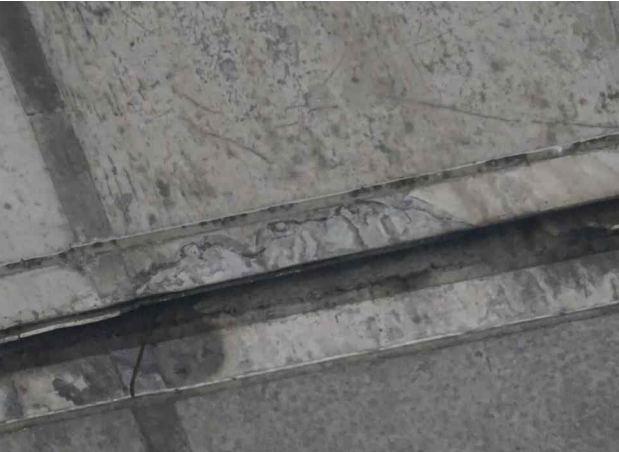
| 2024년 상반기 정기안전점검 | 금회 정기안전점검 |
|---|---|
| S19(상행) 박리 | ⇒ 기존과 대체로 유사한 상태임 |

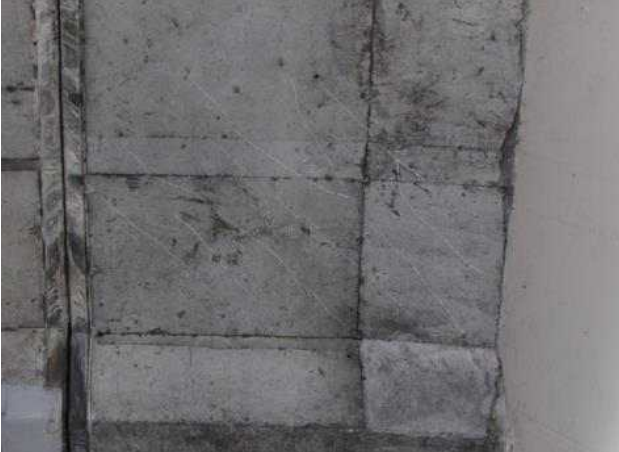
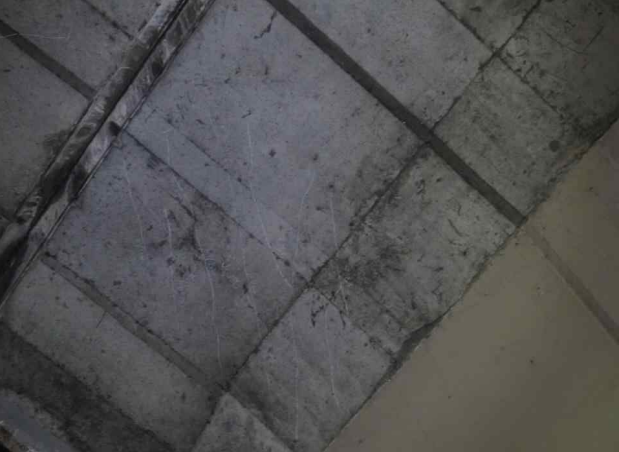
| 2024년 상반기 정기안전점검 | 금회 정기안전점검 |
|---|---|
| S37(상행) 균열(폭 : 0.1mm) | ⇒ 기존과 대체로 유사한 상태임 |

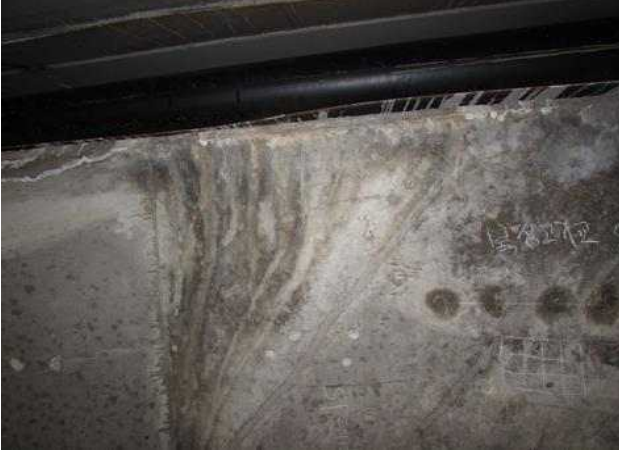
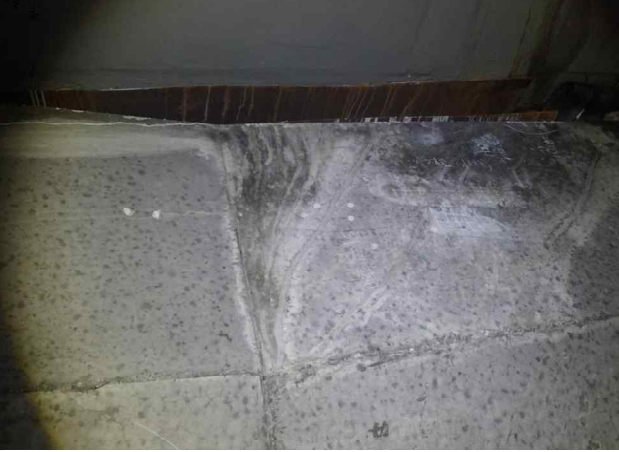
| 2024년 상반기 정기안전점검 | 금회 정기안전점검 |
|---|---|
| S1(하행) 누수흔적 | ⇒ 기존과 대체로 유사한 상태임 |

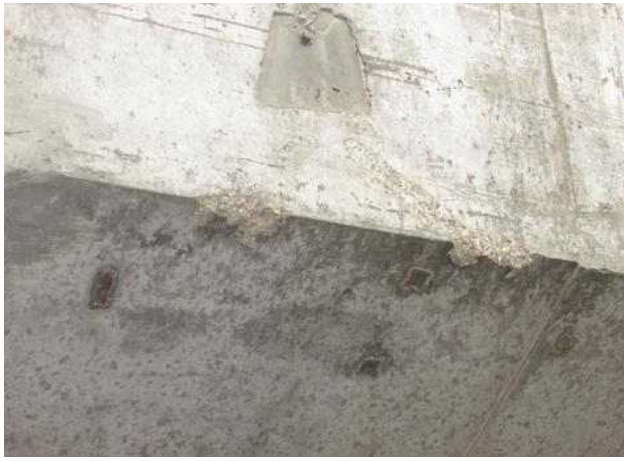
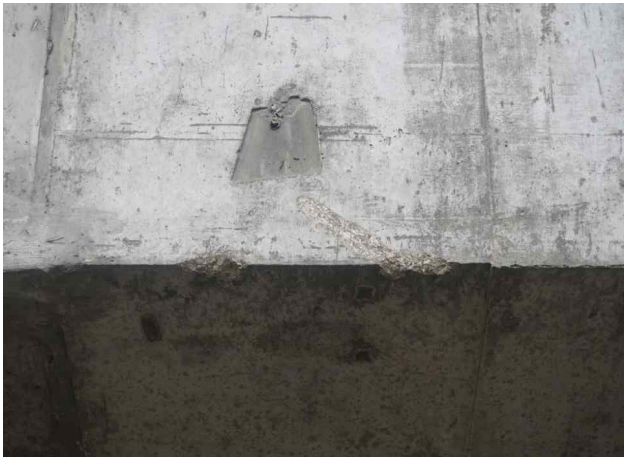
| 2024년 상반기 정기안전점검 | 금회 정기안전점검 |
|---|---|
| S16(상행) 파손 | ⇒ 기존과 대체로 유사한 상태임 |

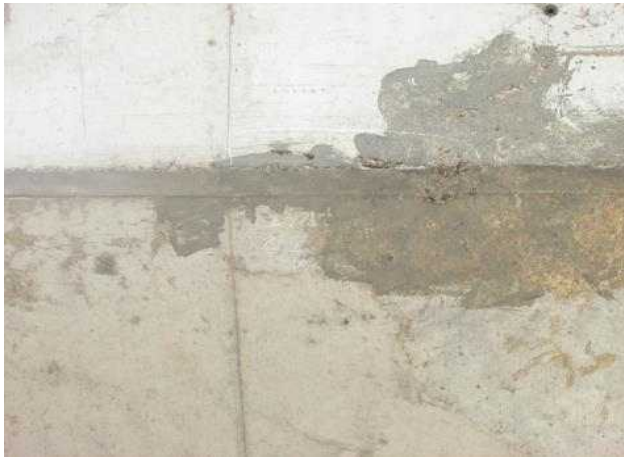
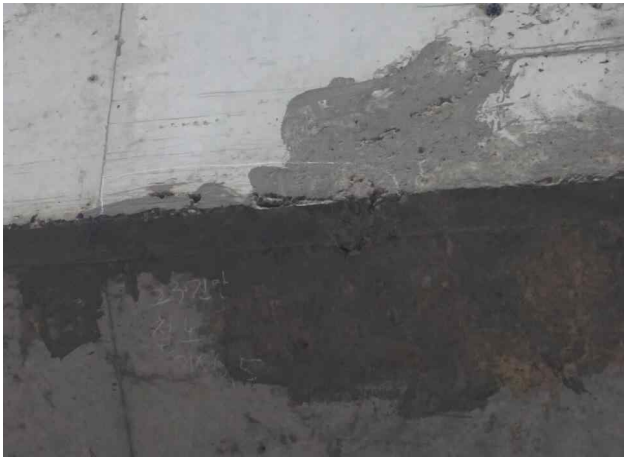
| 2024년 상반기 정기안전점검 | 금회 정기안전점검 |
|---|---|
| S21(하행) 철근노출 | ⇒ 기존과 대체로 유사한 상태임 |

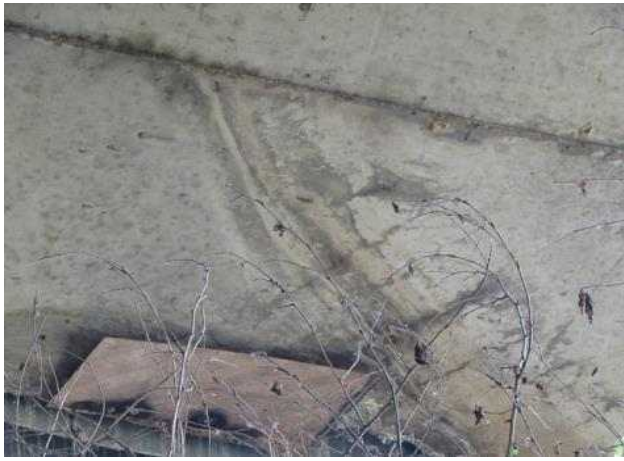
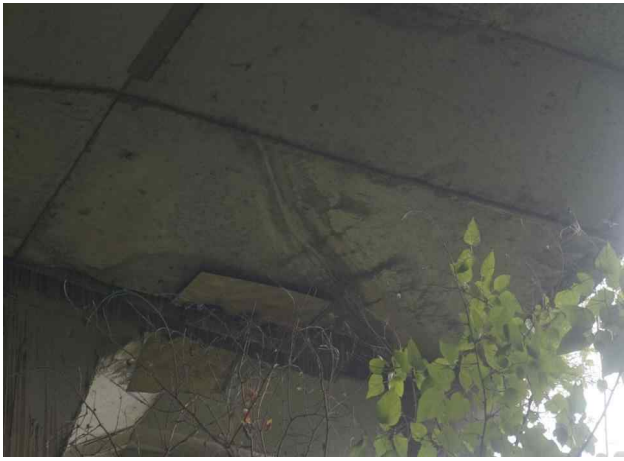
| 2024년 상반기 정기안전점검 | 금회 정기안전점검 |
|---|---|
| S38(하행) 균열(폭 : 0.3mm) | ⇒ 기존과 대체로 유사한 상태임 |

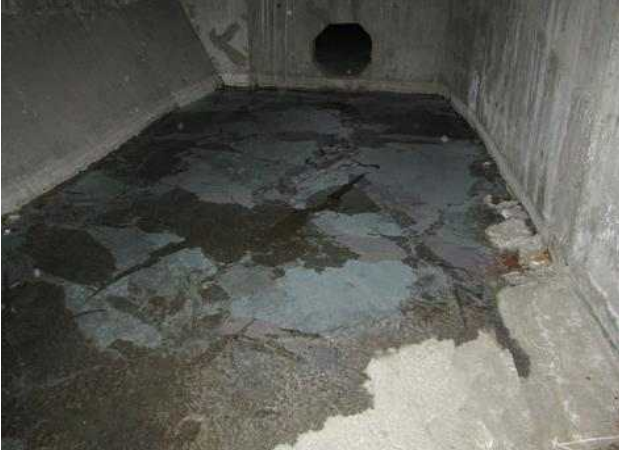
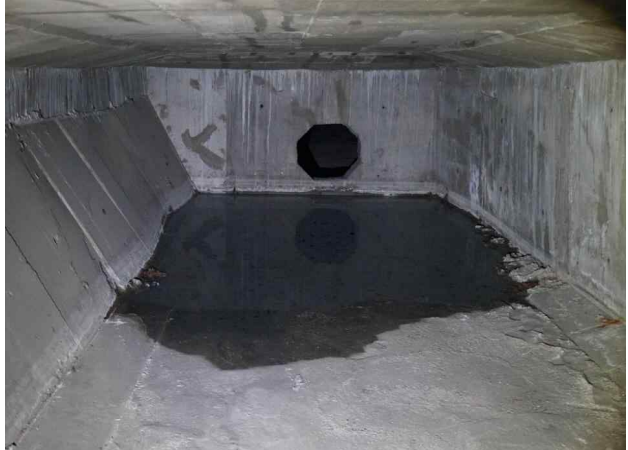
| 2024년 상반기 정기안전점검 | 금회 정기안전점검 |
|---|---|
| S38-1(하행) 채수 | ⇒ 기존과 대체로 유사한 상태임 |

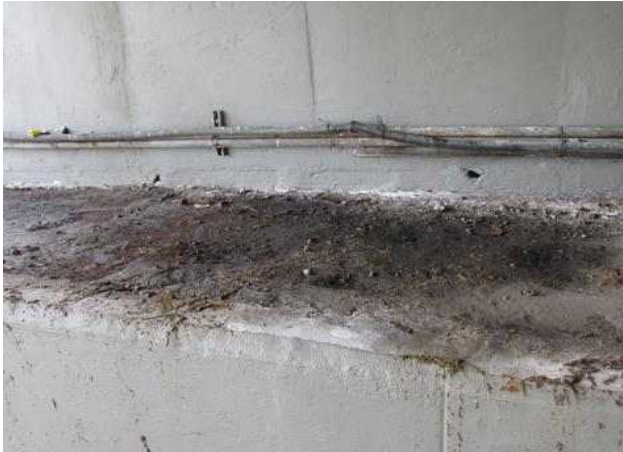
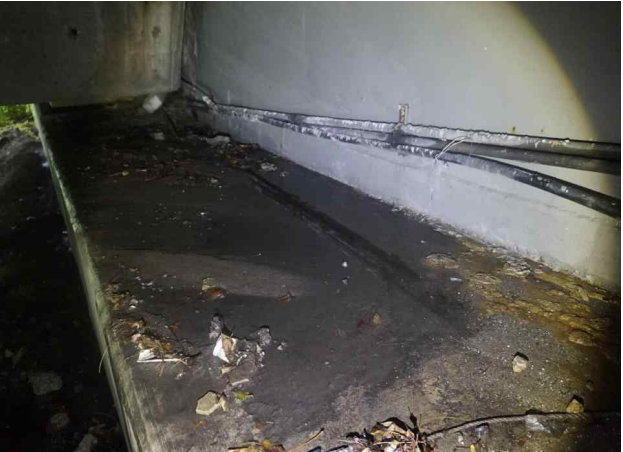
| 2024년 상반기 정기안전점검 | 금회 정기안전점검 |
|---|---|
| A1(상행) 체수흔적 | ⇒ A1(상행) 체수 |

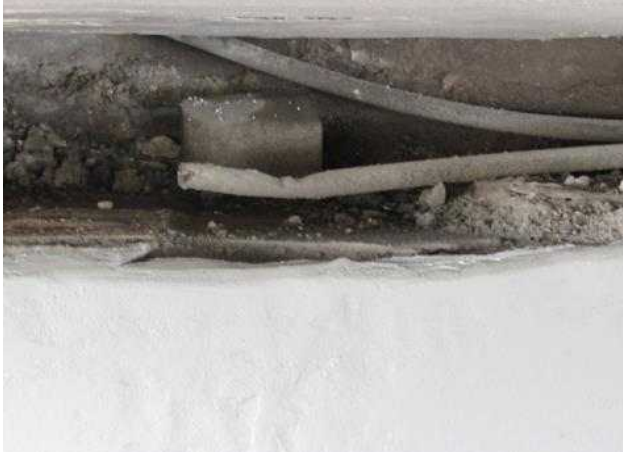
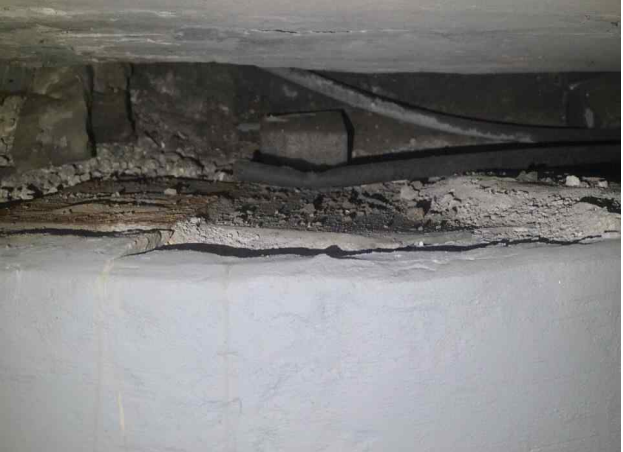
| 2024년 상반기 정기안전점검 | 금회 정기안전점검 |
|---|---|
| A1(상행) 박리 | ⇒ 기존과 대체로 유사한 상태임 |

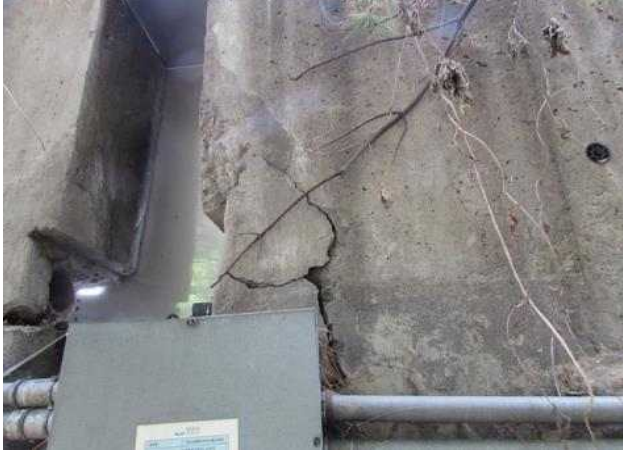
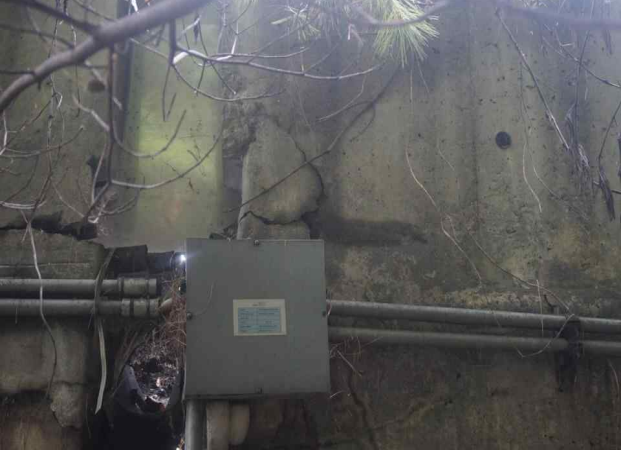
| 2024년 상반기 정기안전점검 | 금회 정기안전점검 |
|---|---|
| A1(하행) 파손 | ⇒ 기존과 대체로 유사한 상태임 |

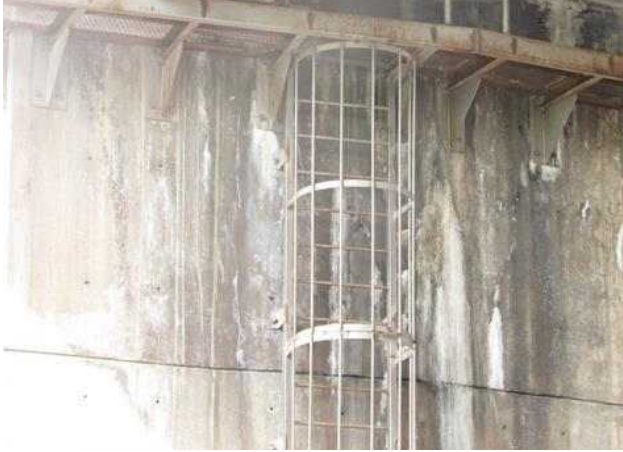
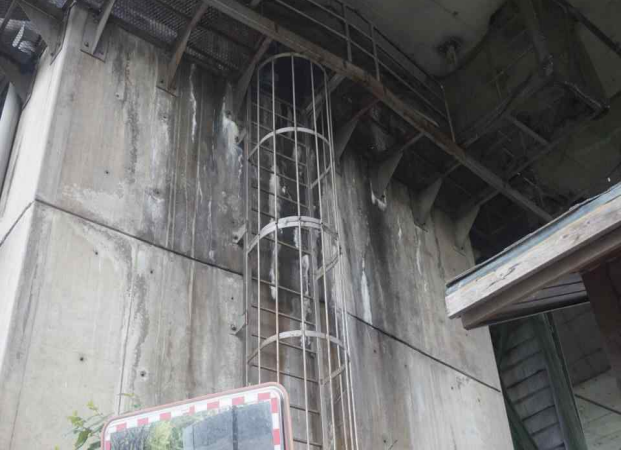
| 2024년 상반기 정기안전점검 | 금회 정기안전점검 |
|---|---|
| P22(하행) 표면오염 | ⇒ 기존과 대체로 유사한 상태임 |

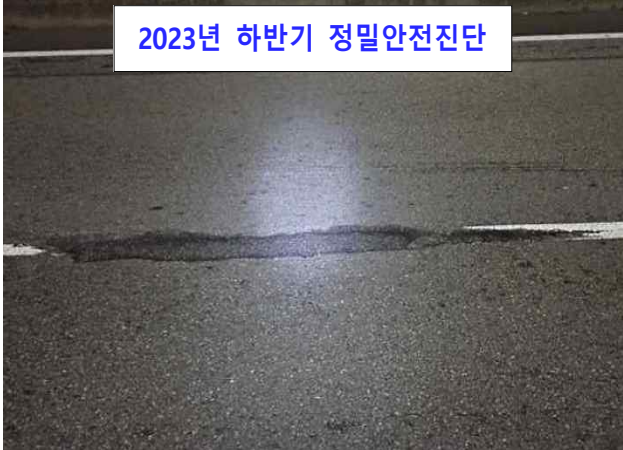
| 이전 안전점검 | 금회 정기안전점검 |
|---|---|
| S15 교면포장 파임 | ⇒ 기존과 대체로 유사한 상태임 |

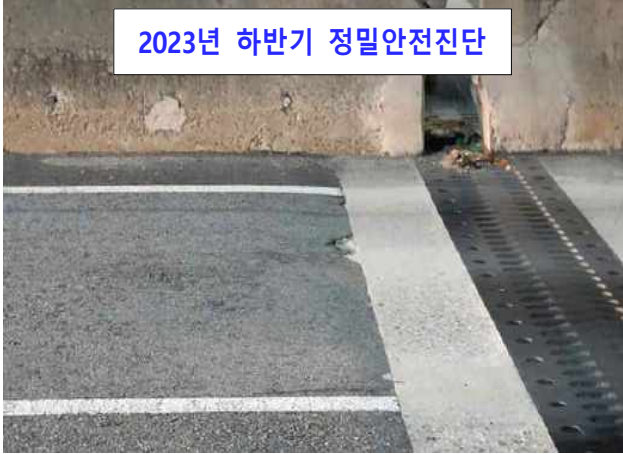
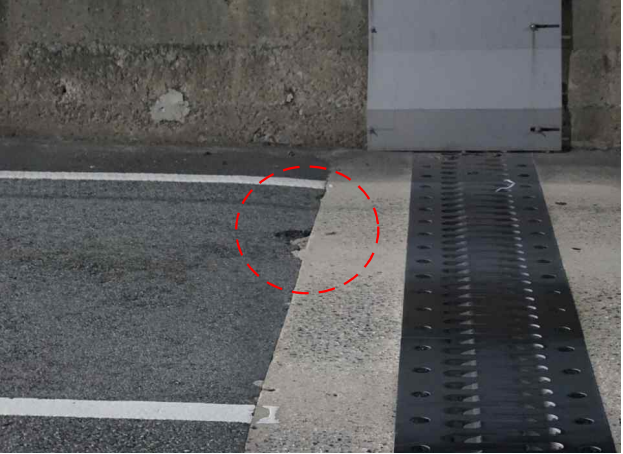
| 이전 안전점검 | 금회 정기안전점검 |
|---|---|
| S19 교면포장 파손 | ⇒ 기존과 대체로 유사한 상태임 |

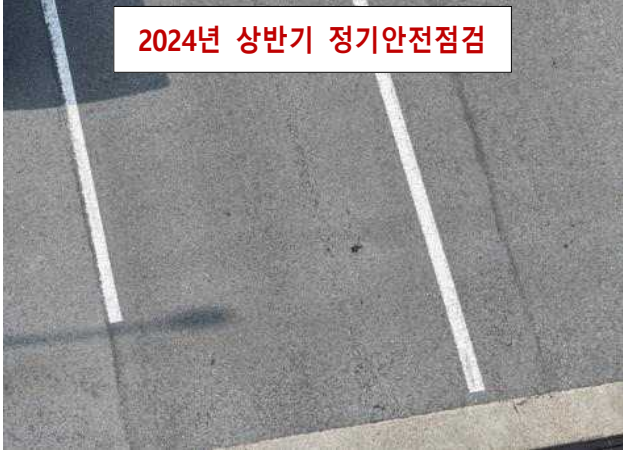
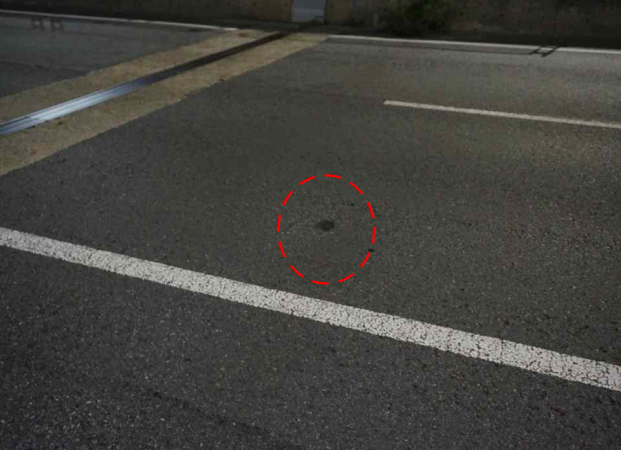
| 이전 안전점검 | 금회 정기안전점검 |
|---|---|
| S27 교면포장 포트홀 | ⇒ 기존과 대체로 유사한 상태임 |

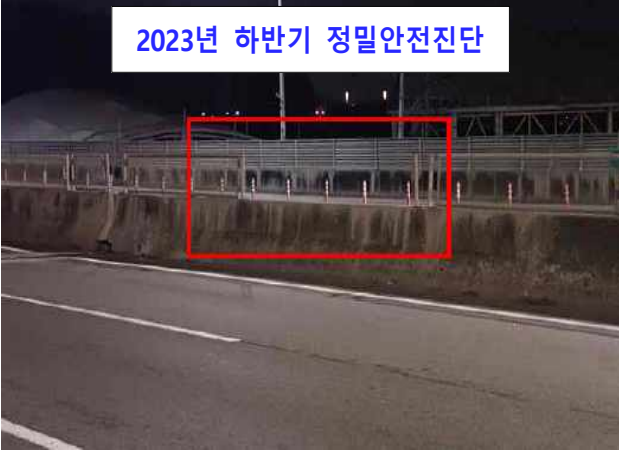
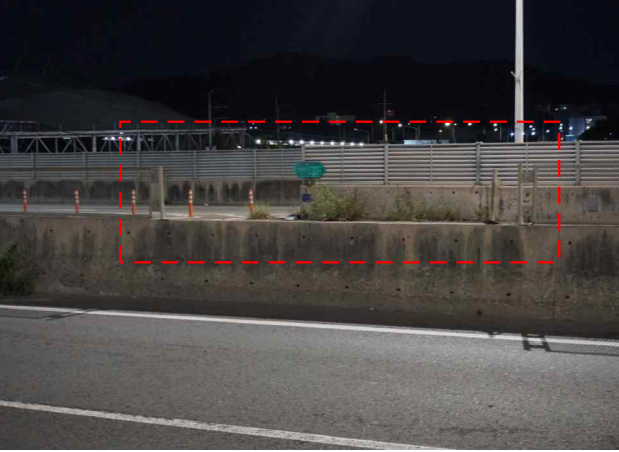
| 이전 안전점검 | 금회 정기안전점검 |
|---|---|
| S27 중앙분리대 차광막 탈락 | ⇒ 기존과 대체로 유사한 상태임 |

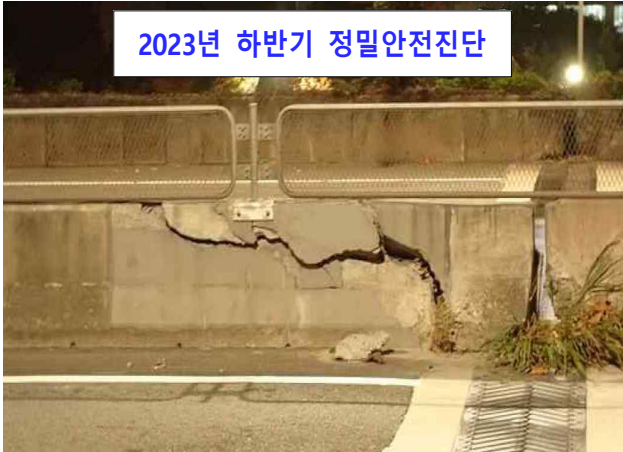
| 2024년 상반기 정기안전점검 | 금회 정기안전점검 |
|---|---|
| S1 중앙분리대 파손 및 철근노출 | ⇒ 보수완료 |

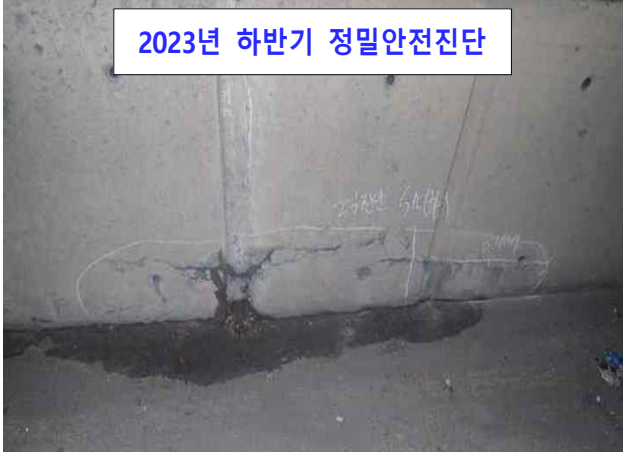
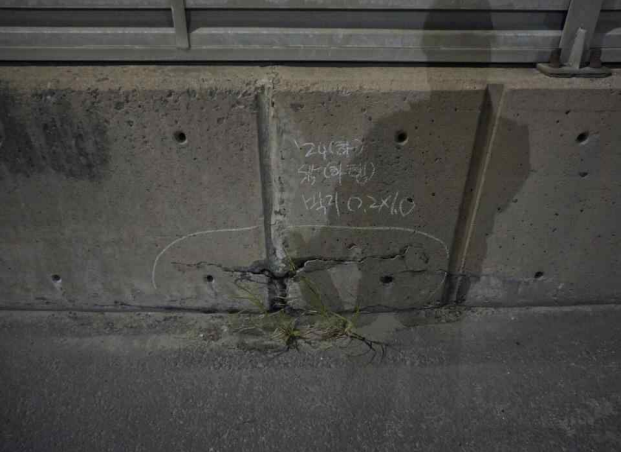
| 2024년 상반기 정기안전점검 | 금회 정기안전점검 |
|---|---|
| S15 방호벽 박리 | ⇒ 기존과 대체로 유사한 상태임 |

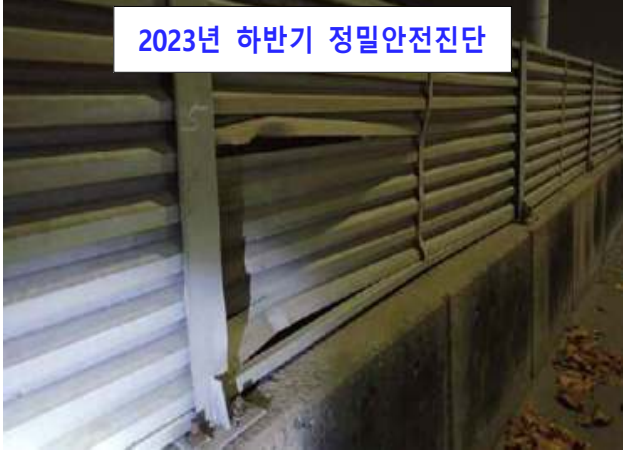
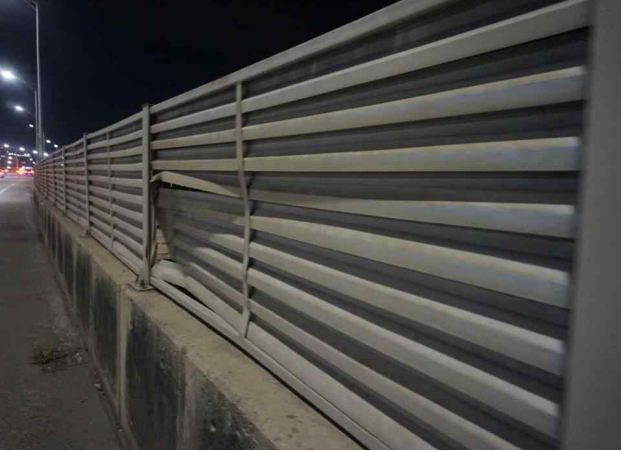
| 2024년 상반기 정기안전점검 | 금회 정기안전점검 |
|---|---|
| S25 방음벽 변형 | ⇒ 기존과 대체로 유사한 상태임 |

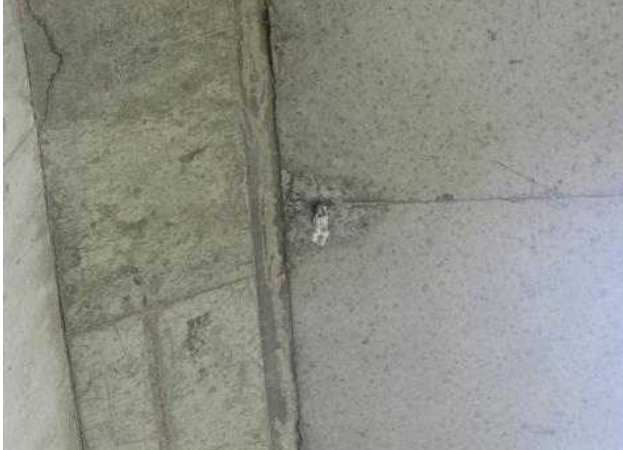
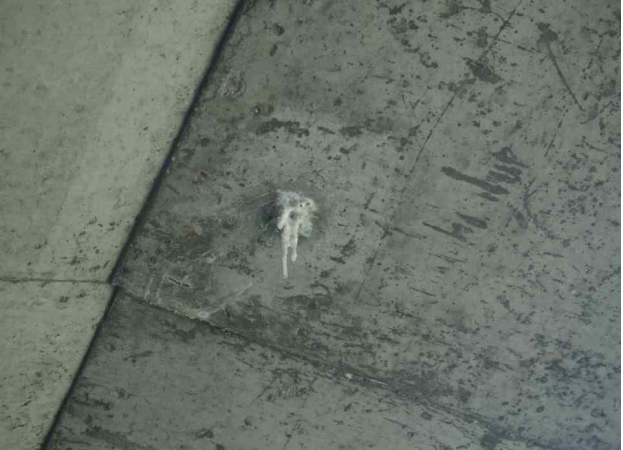
| 2024년 상반기 정기안전점검 | 금회 정기안전점검 |
|---|---|
| 바닥판 S1 배수관 석회석 생성 | ⇒ 기존과 대체로 유사한 상태임 |

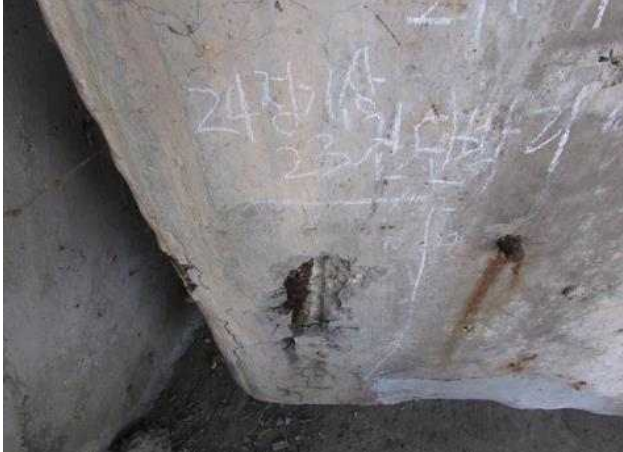
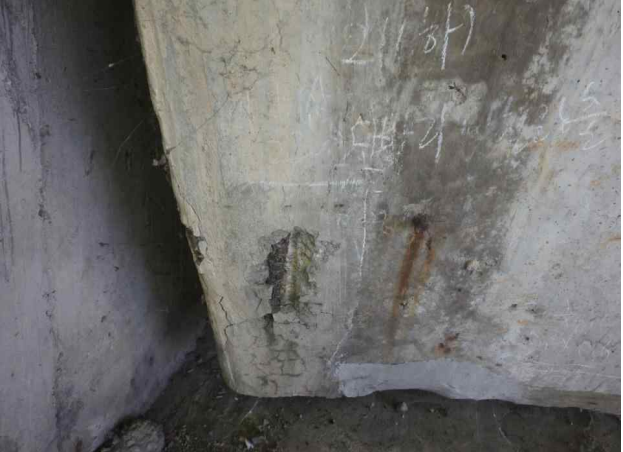
| 2024년 상반기 정기안전점검 | 금회 정기안전점검 |
|---|---|
| 거더외부 S1 박락 및 철근노출 | ⇒ 기존과 대체로 유사한 상태임 |

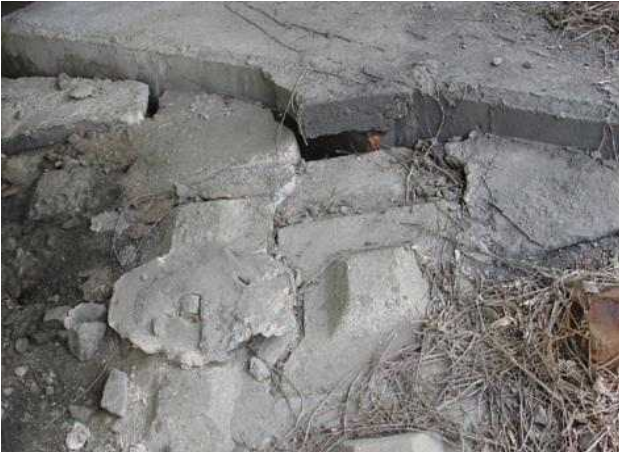
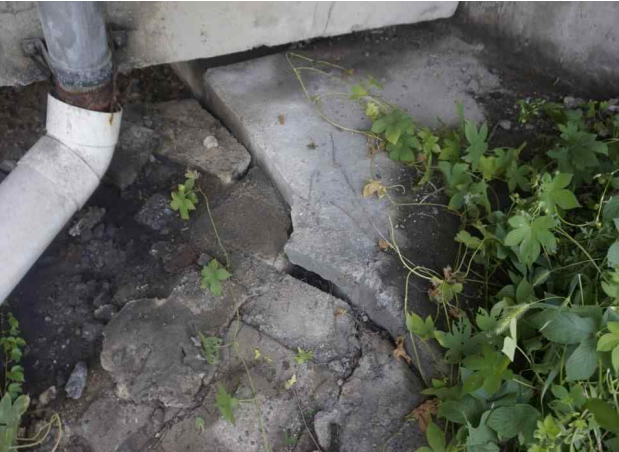
| 2024년 상반기 정기안전점검 | 금회 정기안전점검 |
|---|---|
| 교대 A1 범면 블록이격 | ⇒ 기존과 대체로 유사한 상태임 |

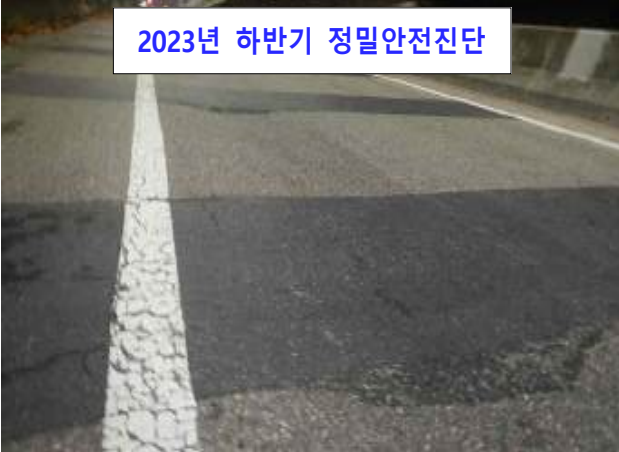
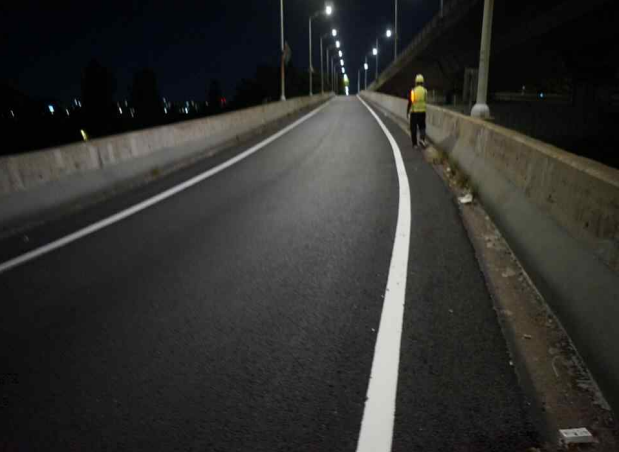
| 2024년 상반기 정기안전점검 | 금회 정기안전점검 |
|---|---|
| S2 포장면 소성변형 | ⇒ 보수완료 |

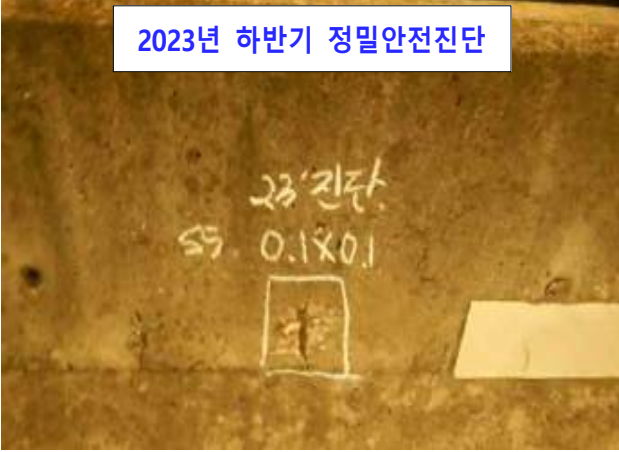
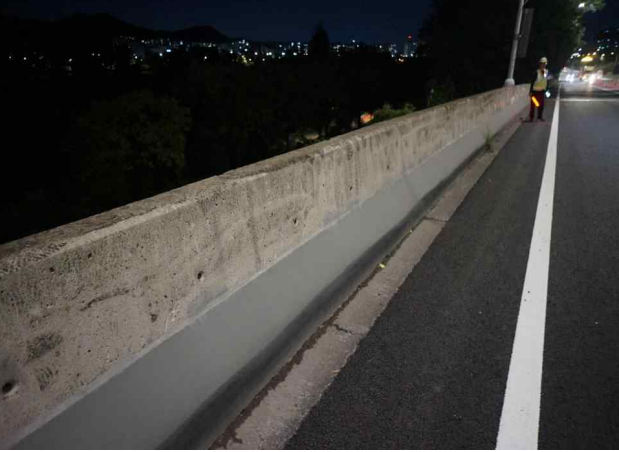
| 2024년 상반기 정기안전점검 | 금회 정기안전점검 |
|---|---|
| S5 방호벽 철근노출 | ⇒ 보수완료 |

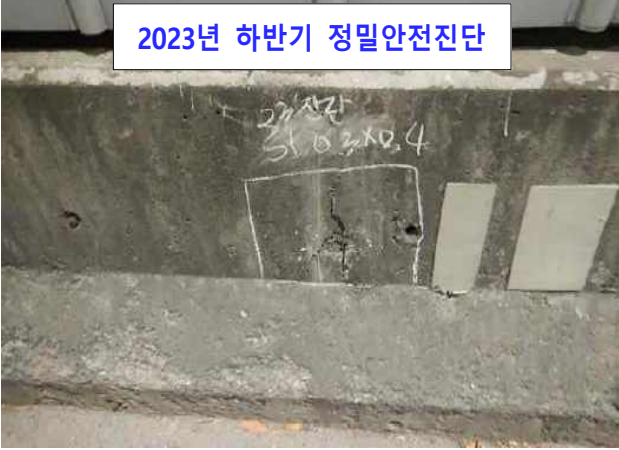
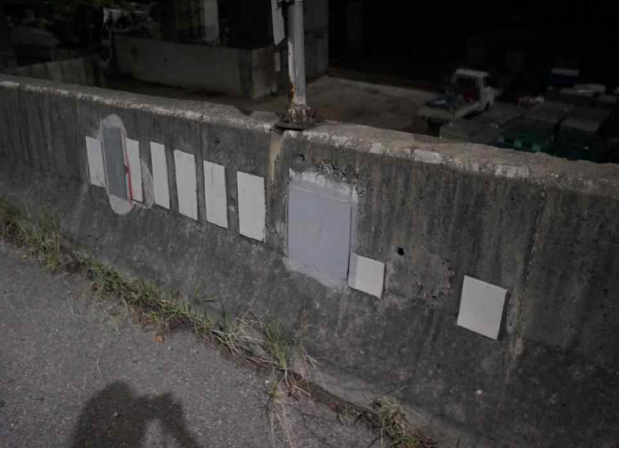
| 2024년 상반기 정기안전점검 | 금회 정기안전점검 |
|---|---|
| S1 방호벽 철근노출 | ⇒ 보수완료 |

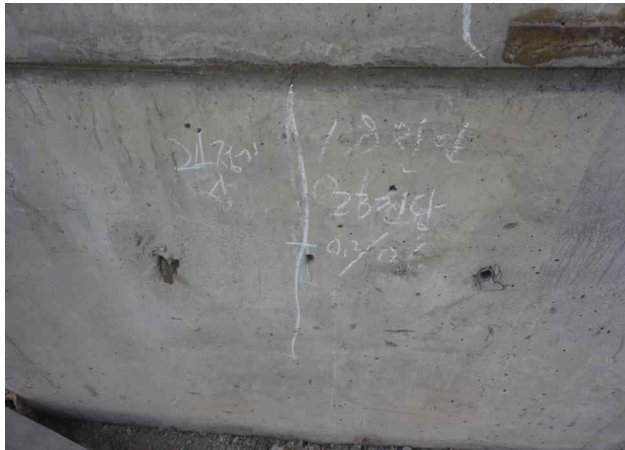
| 2024년 상반기 정기안전점검 | 금회 정기안전점검 |
|---|---|
| 교각 P1 균열(폭 : 0.2mm) | ⇒ 기존과 대체로 유사한 상태임 |

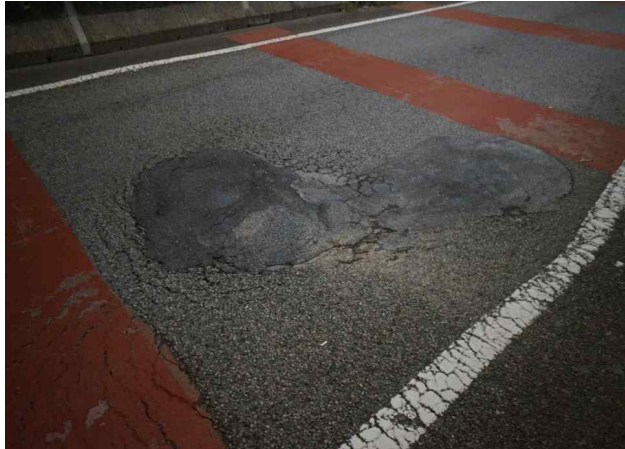
| 2024년 상반기 정기안전점검 | 금회 정기안전점검 |
|---|---|
| S3 포장면 소성변형 | ⇒ 기존과 대체로 유사한 상태임 |

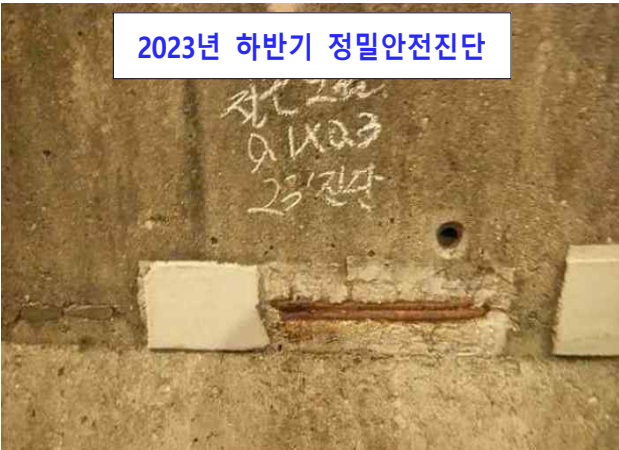
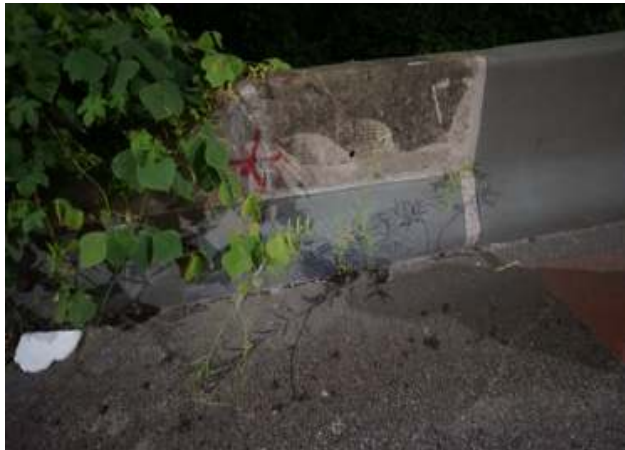
| 2024년 상반기 정기안전점검 | 금회 정기안전점검 |
|---|---|
| S1 방호벽 철근노출 | ⇒ 보수완료 |
