① 본교 바닥판

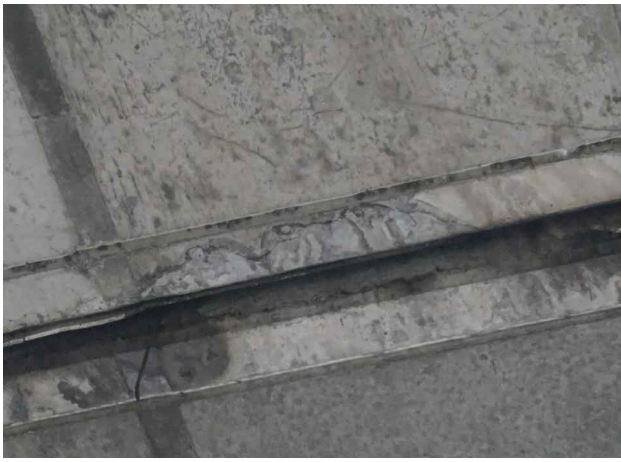
| 위 치 | S19(상행) | 위 치 | S22(상행) |
| 내 용 | 박리(0.1m × 0.3m) | 내 용 | 배수관 주변 백태(0.3m × 0.6m) |

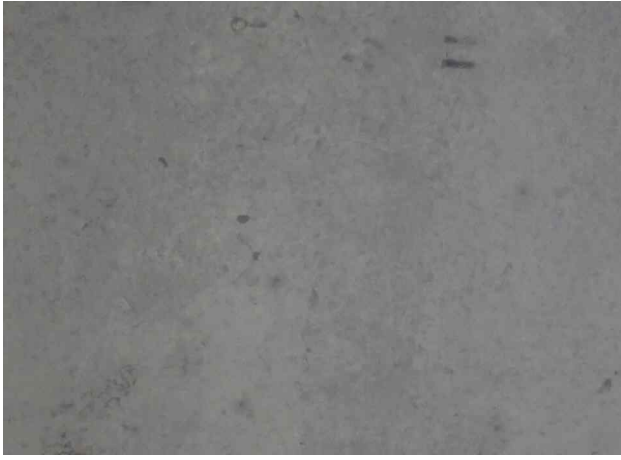
| 위 치 | S33(상행) | 위 치 | S34(상행) |
| 내 용 | 망상균열(2.5m × 2.0m) | 내 용 | 균열부 백태(0.1mm / 3.0m) |

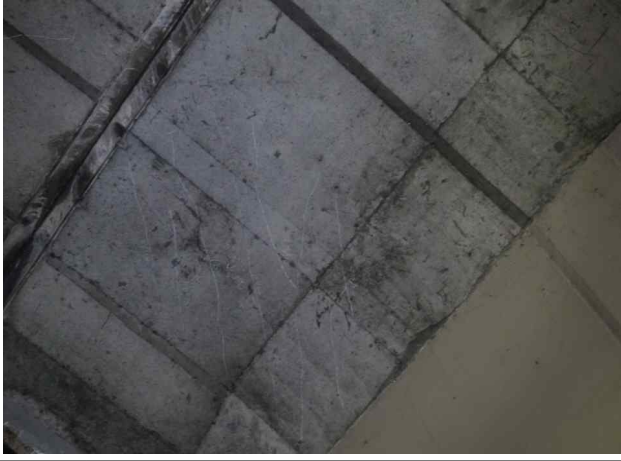
| 위 치 | S37(상행) | 위 치 | S37(상행) |
| 내 용 | 균열(0.2mm / 2.2m, 2ea) | 내 용 | 철근노출(0.3m × 0.8m) |

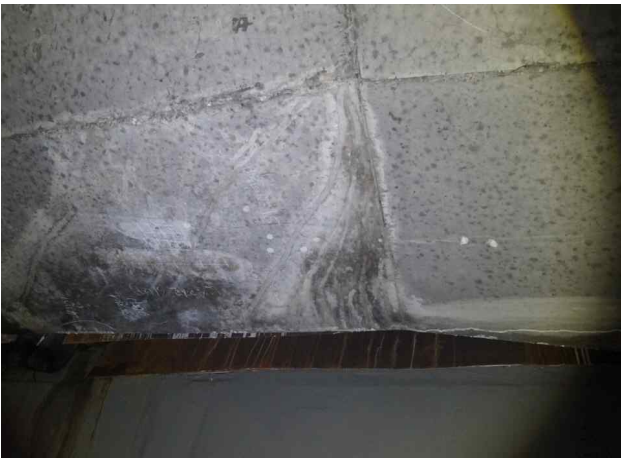
| 위 치 | S1(하행) | 위 치 | S10(하행) |
| 내 용 | 누수흔적(5.0 × 1.0m) | 내 용 | 철근노출(0.1m × 0.3m) |

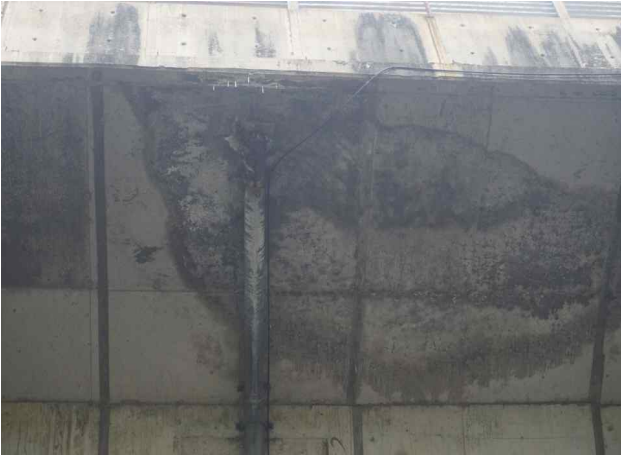
| 위 치 | S21(하행) | 위 치 | S36(하행) |
| 내 용 | 누수흔적 및 백태(2.0m × 2.0m) | 내 용 | 표면오염(0.5m × 1.5m) |

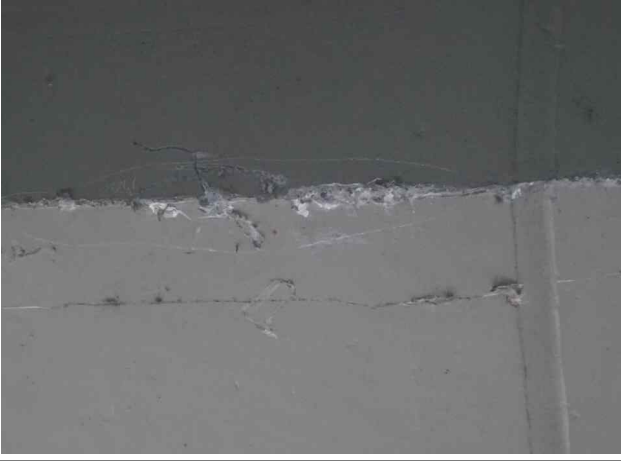
| 위 치 | S37(하행) | 위 치 | S37(하행) |
| 내 용 | 파손(0.2m × 1.0m, 3ea) | 내 용 | 물끓기홈 누락(L=0.3m) |

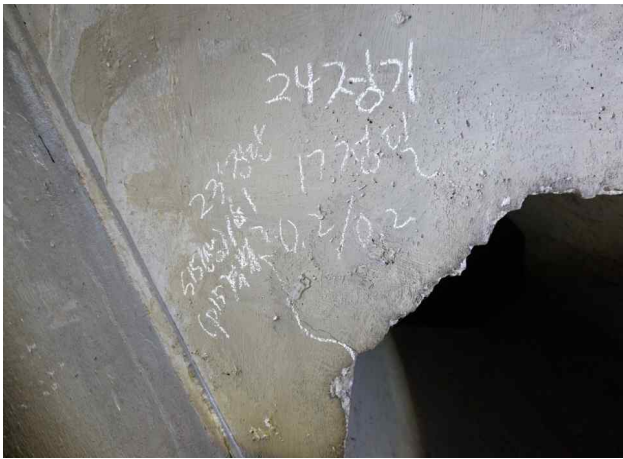
| 위 치 | S15(상행-A) 격벽 | 위 치 | S15(상행-A) |
| 내 용 | 균열(0.2mm / 0.2m) | 내 용 | 균열(0.1mm / 3.0m) |

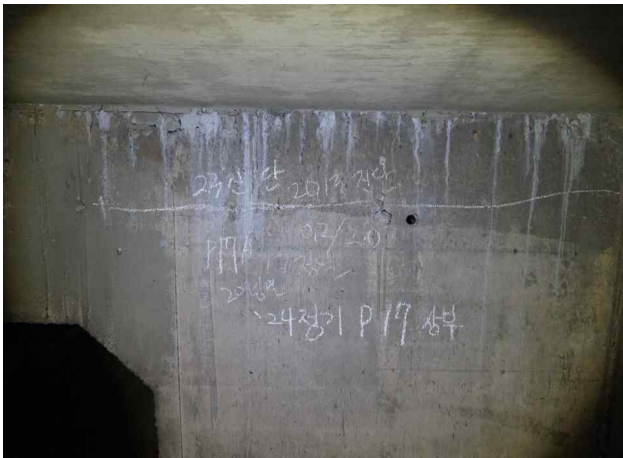
| 위 치 | S17(상행-A) 격벽 | 위 치 | S19(상행-A) |
| 내 용 | 균열(0.2mm / 2.0m) | 내 용 | 철근노출(0.1m × 0.3m) |

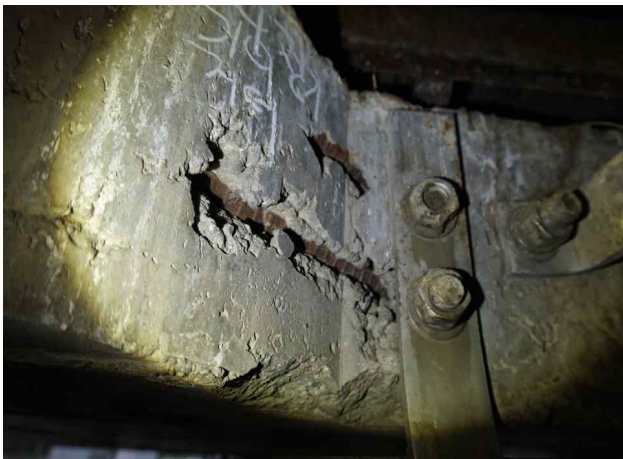
| 위 치 | S19(상행-A) | 위 치 | S22(상행-A) |
| 내 용 | 철근노출(0.1m x 0.1m) | 내 용 | 조류배설물퇴적(2.5m × 5.0m) |

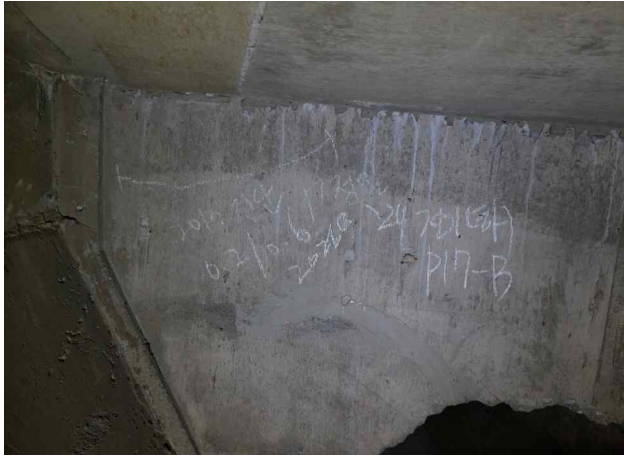
| 위 치 | S17(상행-B) 격벽 | 위 치 | S19(상행-B) 격벽 |
| 내 용 | 균열(0.2mm / 0.6m) | 내 용 | 균열(0.1mm / 1.0m) |

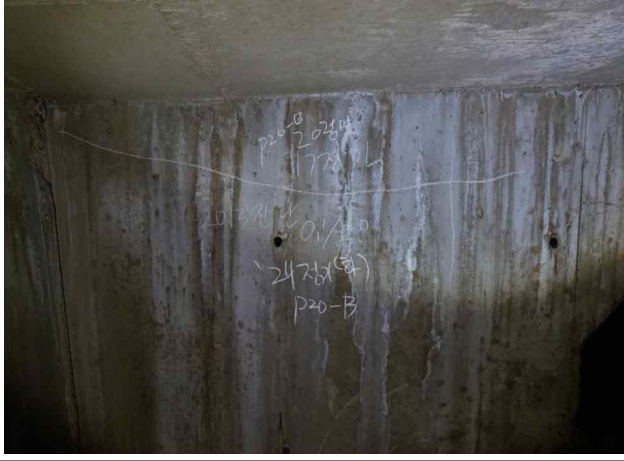
| 위 치 | S20(상행-B) 격벽 | 위 치 | S20(상행-B) 격벽 |
| 내 용 | 균열(0.1mm / 2.0m) | 내 용 | 균열(0.2mm / 0.4m) |

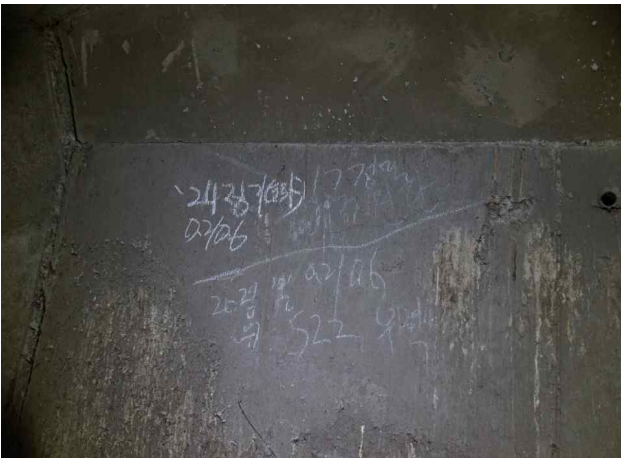
| 위 치 | S22(상행-B) | 위 치 | S24(상행-B) |
| 내 용 | 균열(0.2mm / 0.6m) | 내 용 | 파손(0.1m × 0.1m) |

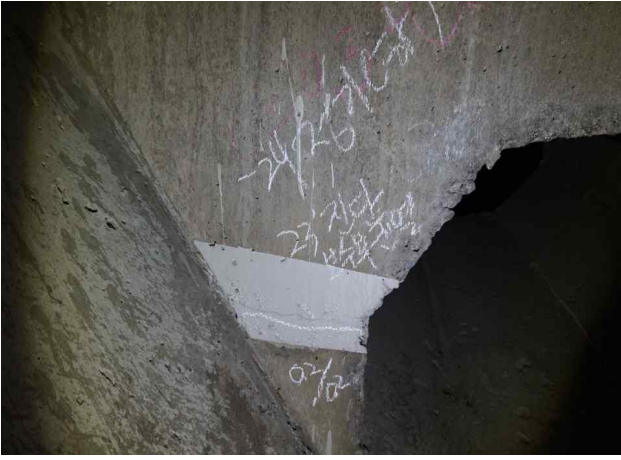
| 위 치 | S32(상행-B) 격벽 | 위 치 | S32(상행-B) 격벽 |
| 내 용 | 보수부 재균열(0.2mm / 0.2m) | 내 용 | 균열(0.3mm / 1.5m) |

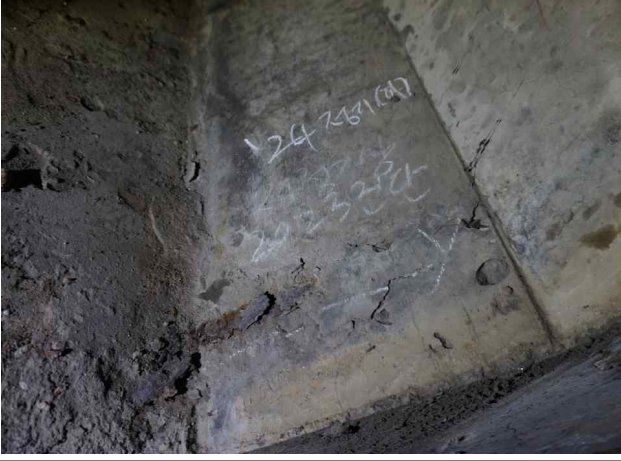
| 위 치 | S38-1(상행-C) 격벽 | 위 치 | S38-1(상행-C) 격벽 |
| 내 용 | 철근노출(0.2m × 0.3m, 2ea) | 내 용 | 균열(0.1mm / 0.3m) |

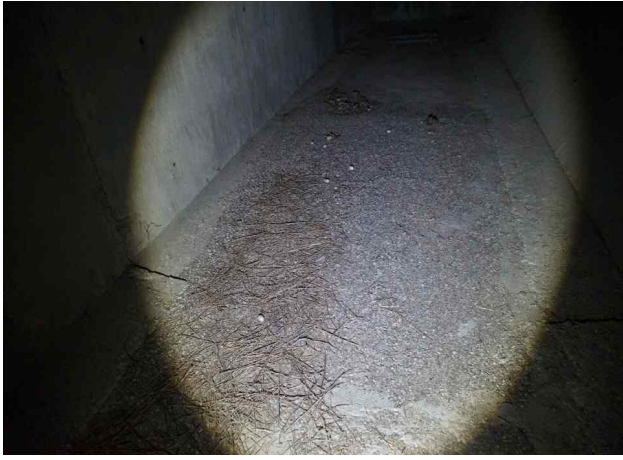
| 위 치 | S16(하행-B) | 위 치 | S32(하행-B) |

| 내 용 | 조류배설물 퇴적(4.0m x 10.0m) | 내 용 | 균열(0.1mm / 2.2m) |

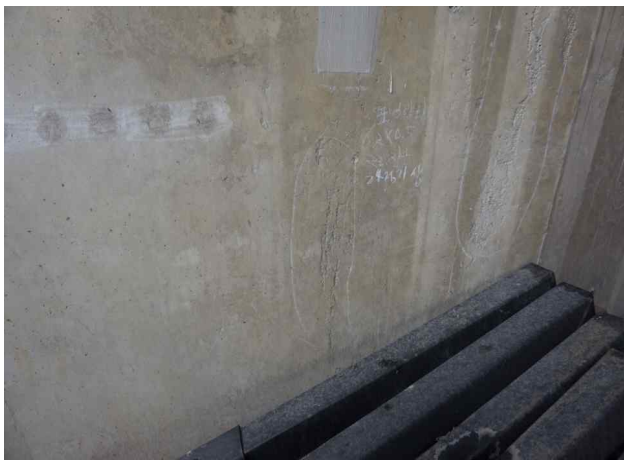
| 위 치 | P9(하행) | 위 치 | P9(하행) |

| 내 용 | 표면박리(0.5m × 6.0m) | 내 용 | 보수부 재균열(0.2mm / 1.3m) |

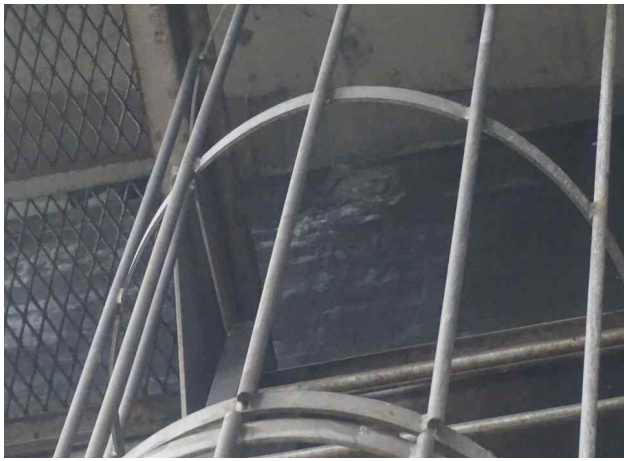
| 위 치 | P10(하행) | 위 치 | P16(하행) |

| 내 용 | 백태(0.3m × 0.3m) | 내 용 | 균열(0.1mm / 1.0m) |

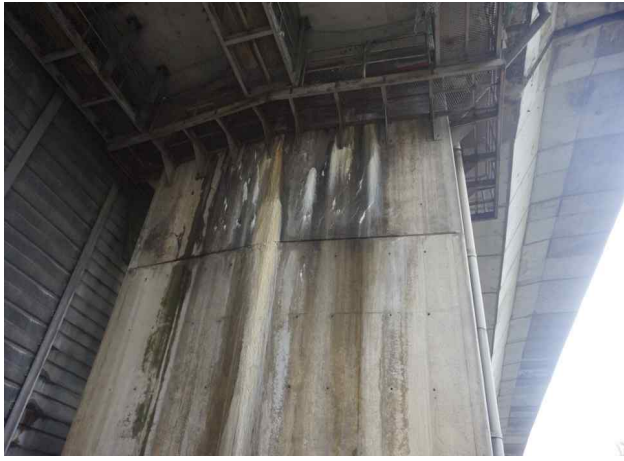
| 위 치 | P22(하행) | 위 치 | P29(하행) |

| 내 용 | 표면오염(3.0m × 4.0m) | 내 용 | 보수부 박리(0.2m × 0.5m) |

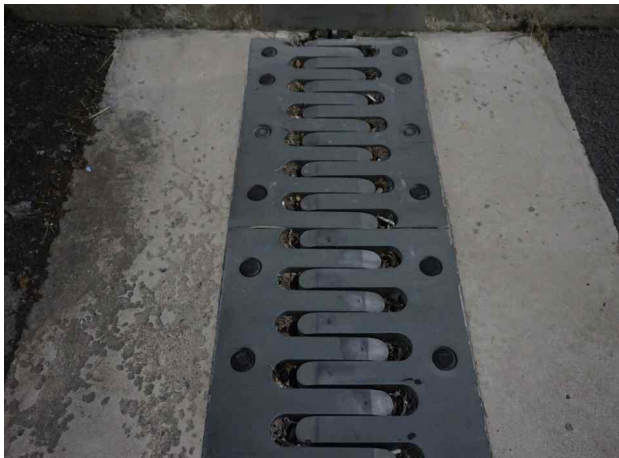
| 위 치 | Exp.J P19(상행) |

| 내 용 | 유간토사퇴적 |

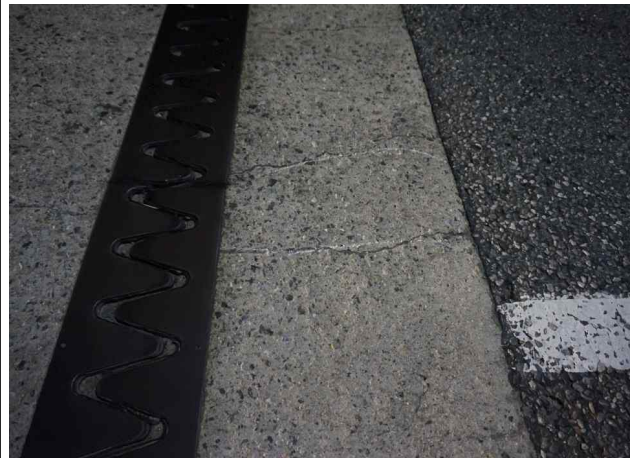
| 위 치 | Exp.J P24(상행) |

| 내 용 | 후타재 마모 및 골재노출 |

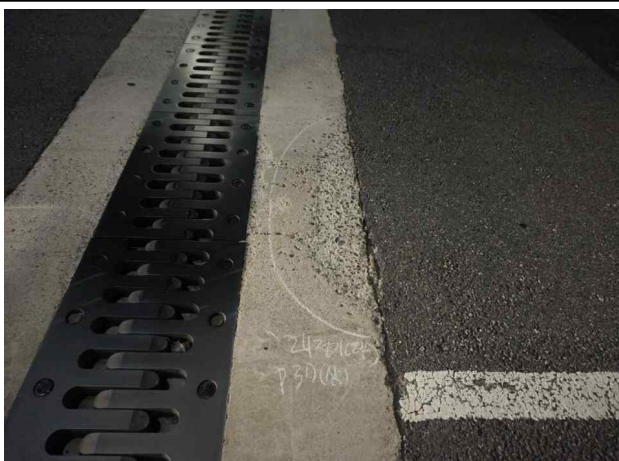
| 위 치 | Exp.J P37(상행) |

| 내 용 | 후타재 마모 |

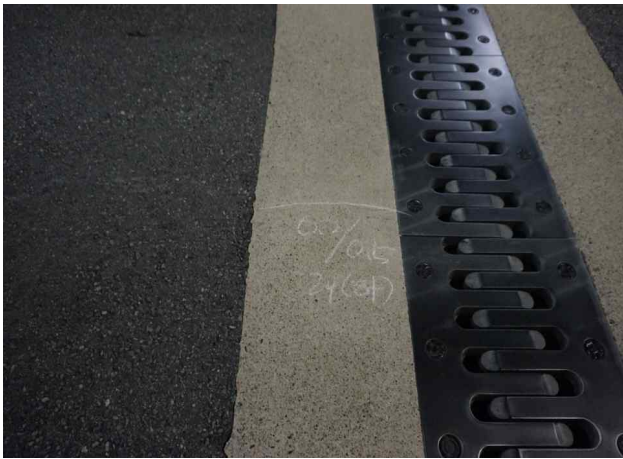
| 위 치 | Exp.J P10(하행) | 위 치 | Exp.J P19(하행) |

| 내 용 | 후타재 균열 | 내 용 | 후타재 균열 |

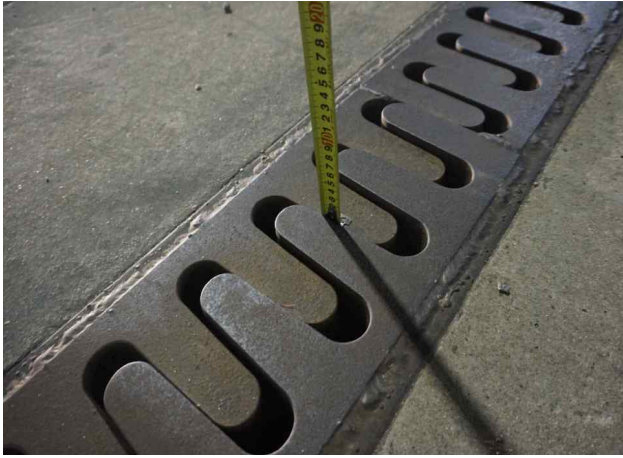
| 위 치 | Exp.J P22(하행) | 위 치 | Exp.J P26(하행) |

| 내 용 | 신축이음 단차 | 내 용 | 후타재 마모, 골재노출 |

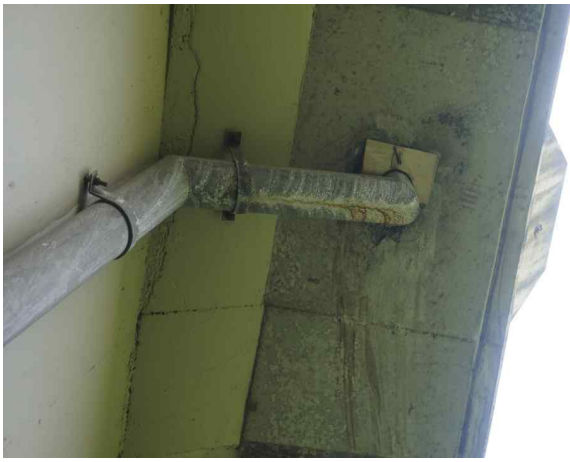
| 위 치 | 램프D S2 | 위 치 | 램프D S2 |

| 내 용 | 배수구주변누수 | 내 용 | 물끓기흙 누락 |

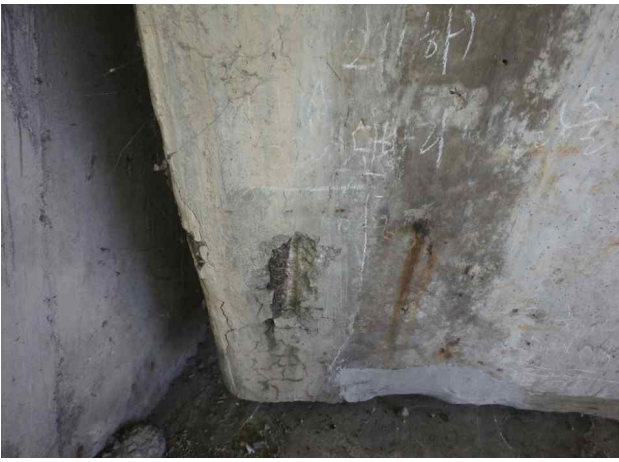
| 위 치 | 램프A S1 | 위 치 | 램프A S1 |

| 내 용 | 박락 및 철근노출(0.3m × 0.6m) | 내 용 | 백태 및 열화(0.8m × 3.0m) |

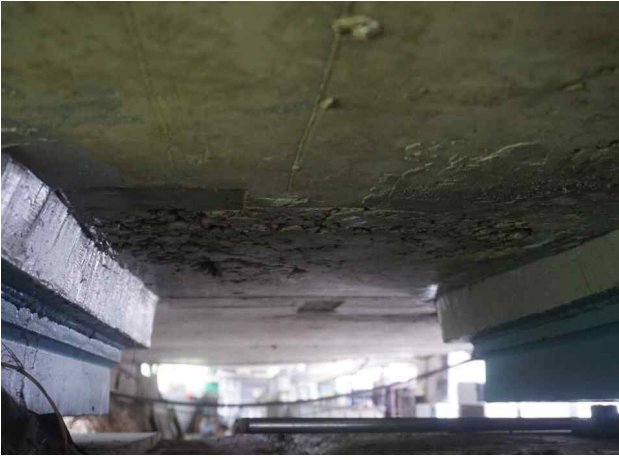
| 위 치 | 램프A S2 | 위 치 | 램프A S2 |

| 내 용 | 재료분리(1.0m × 0.5m) | 내 용 | 보수부박리(0.1m × 0.3m) |

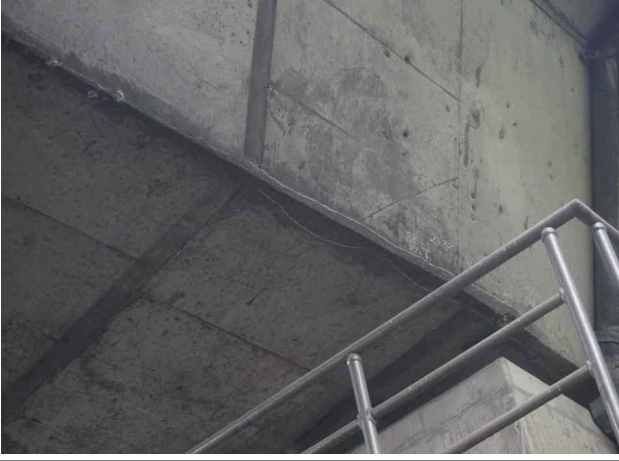
| 위 치 | 램프B S2 | 위 치 | 램프B S2 |

| 내 용 | 보수부 박락, 들뜸(0.1m × 1.7m) | 내 용 | 파손(0.1m × 0.1m) |

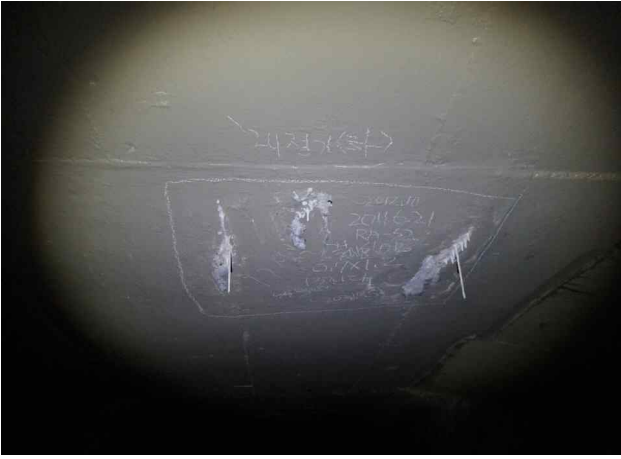
| 위 치 | 램프A S2 | 위 치 | 램프A S2 격벽 |

| 내 용 | 백태(0.7m × 1.2m) | 내 용 | 들뜸(0.3m × 0.3m) |

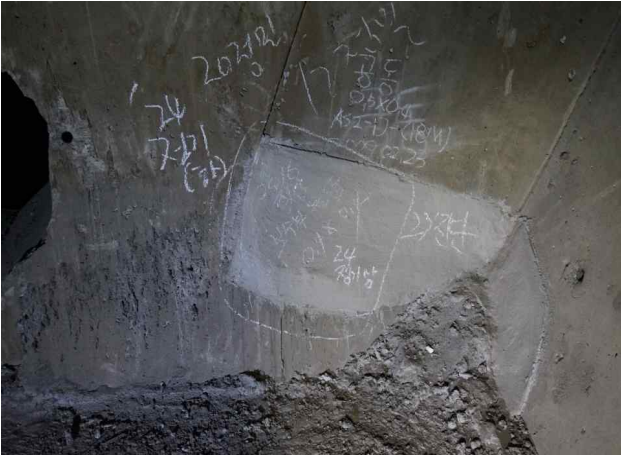
| 위 치 | 램프A S2 격벽 | 위 치 | 램프A S3 |

| 내 용 | 보수부 들뜸(0.4m x 0.4m) | 내 용 | 이물질 퇴적(2.5m × 8.0m) |

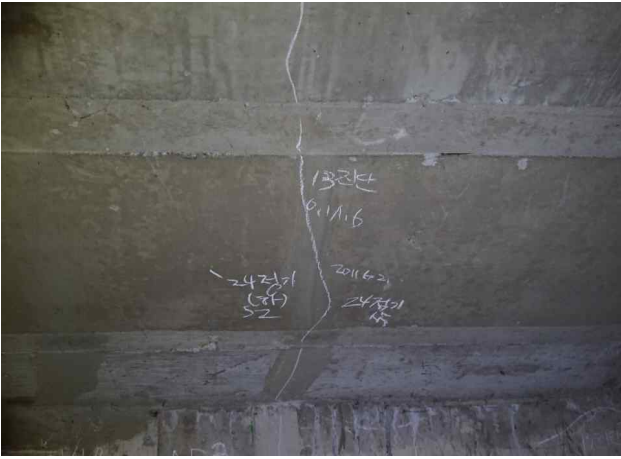
| 위 치 | 램프A S3 | 위 치 | 램프A S3 격벽 |

| 내 용 | 균열(0.1mm / 1.6m) | 내 용 | 보수부 채균열(0.1mm / 0.5m) |

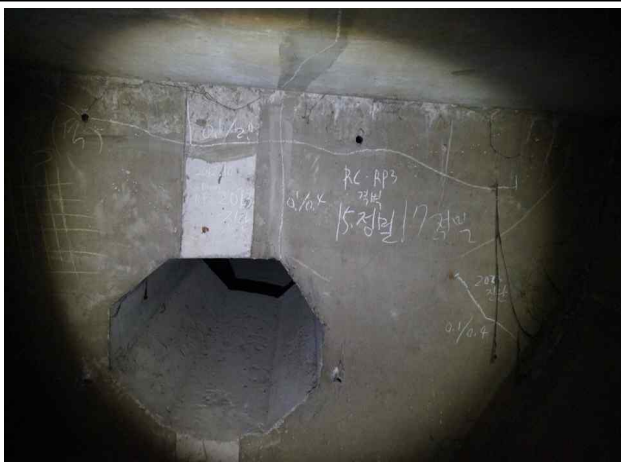
| 위 치 | 램프C S3 격벽 | 위 치 | 램프C S3 |

| 내 용 | 균열(0.1mm / 2.0m) | 내 용 | 균열(0.1mm / 0.4m) |

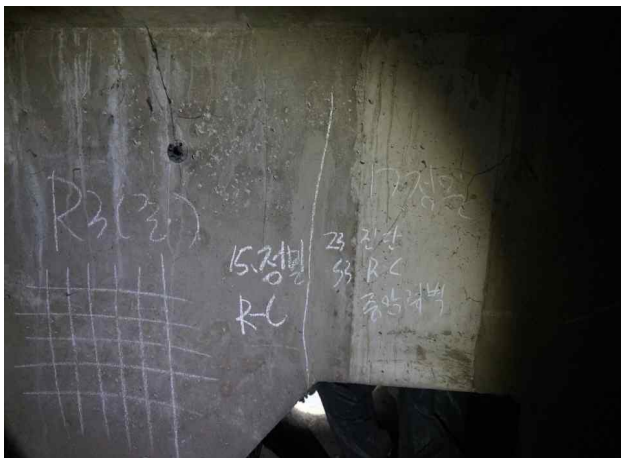
| 위 치 | 램프C S3 격벽 | 위 치 | 램프C S3 격벽 |

| 내 용 | 보수부 재균열(0.1mm / 0.6m) | 내 용 | 보수부 재균열(0.1mm / 0.4m) |

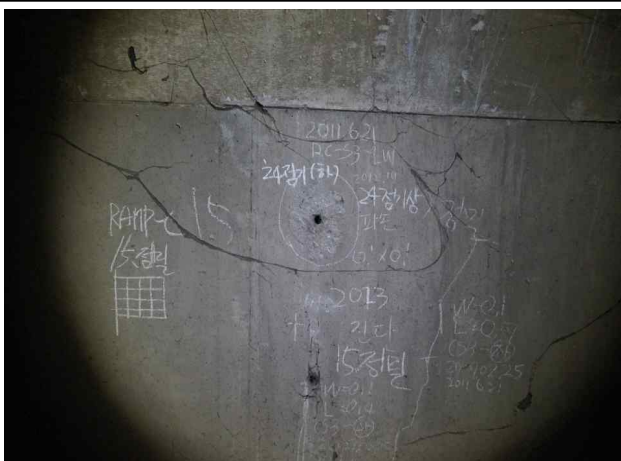
| 위 치 | 램프C S3 | 위 치 | 램프D S2 |

| 내 용 | 파손(0.2m × 0.2m) | 내 용 | 타설불량(L=3.0m) |

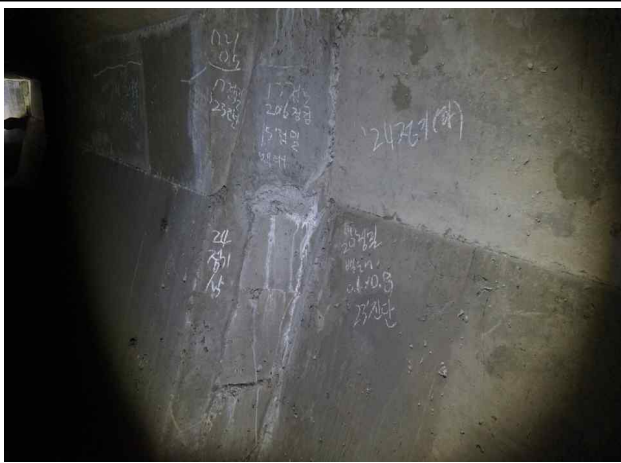
| 위 치 | 램프D S3 | 위 치 | 램프D S3 |

| 내 용 | 백태(0.1m × 0.8m, 2ea) | 내 용 | 균열(0.1mm / 1.3m) |

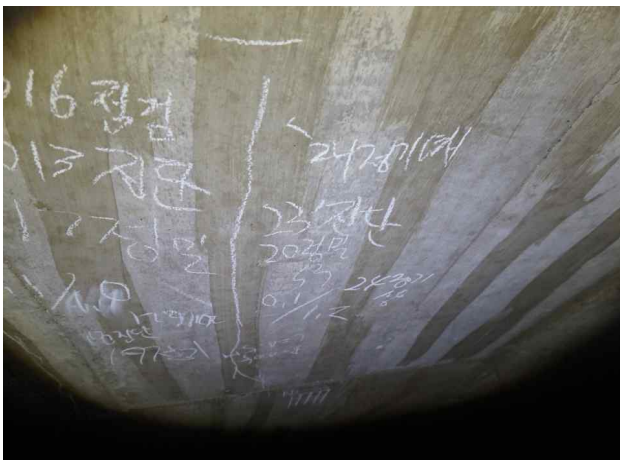
| 위 치 | 램프D S3 | 위 치 | 램프D S3 |

| 내 용 | 보수부 재균열(0.1mm / 1.2m) | 내 용 | 균열(0.1mm / 1.0m) |

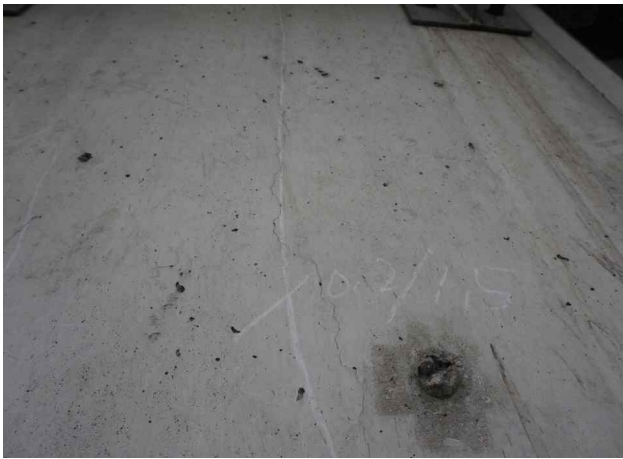
| 위 치 | 램프D P4 | 위 치 | 램프D P4 |

| 내 용 | 균열(0.2mm / 1.5m) | 내 용 | 균열(0.1mm / 0.7m) |

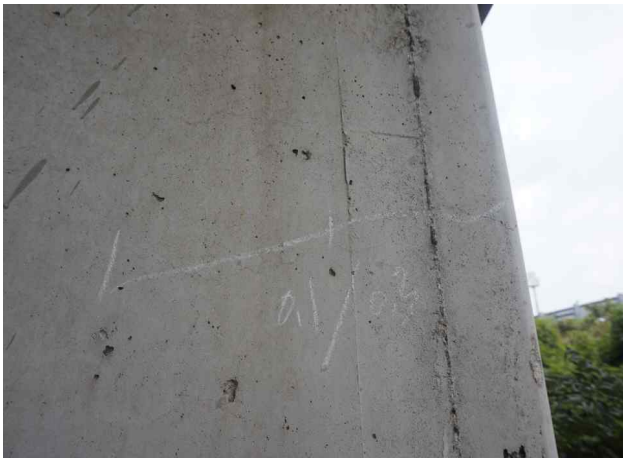
| 위 치 | 램프D P4 | 위 치 | 램프D P4 |

| 내 용 | 균열(0.1mm / 0.3m) | 내 용 | 균열(0.2mm / 2.5m) |

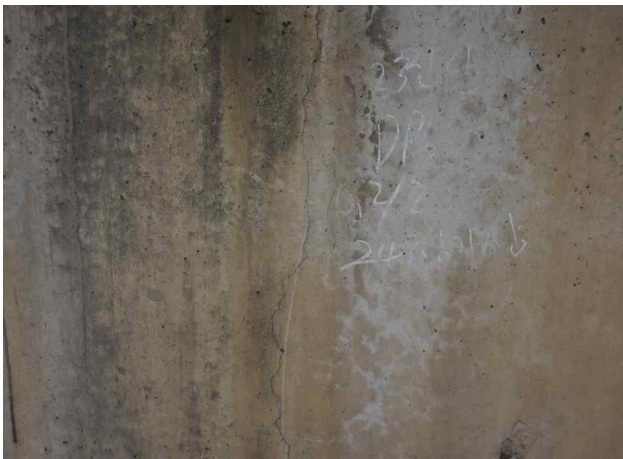
| 위 치 | 램프D P5 | 위 치 | 램프D P5 |

| 내 용 | 균열(0.2mm / 2.0m) | 내 용 | 박락(0.1m × 0.2m) |

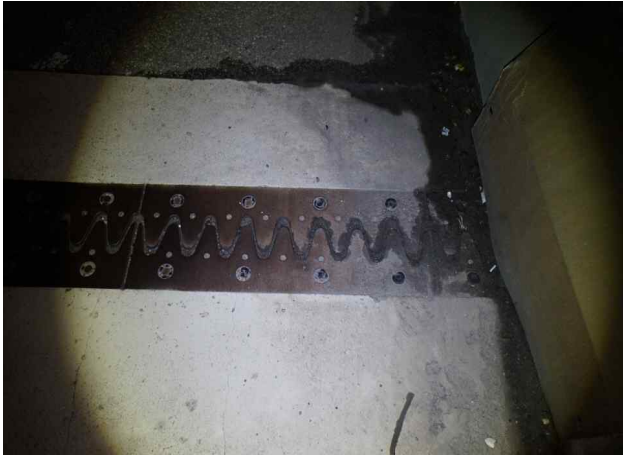
| 위 치 | 램프B A1 | 위 치 | 램프B P4 |

| 내 용 | 유간토사퇴적 | 내 용 | 후타재 균열 |

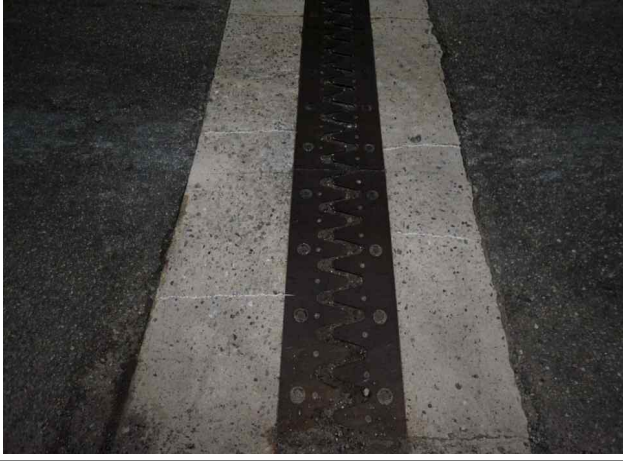
| 위 치 | 램프C A1 | 위 치 | 램프C P4 |

| 내 용 | 후타재 마모 및 균열 | 내 용 | 후타재 마모 |

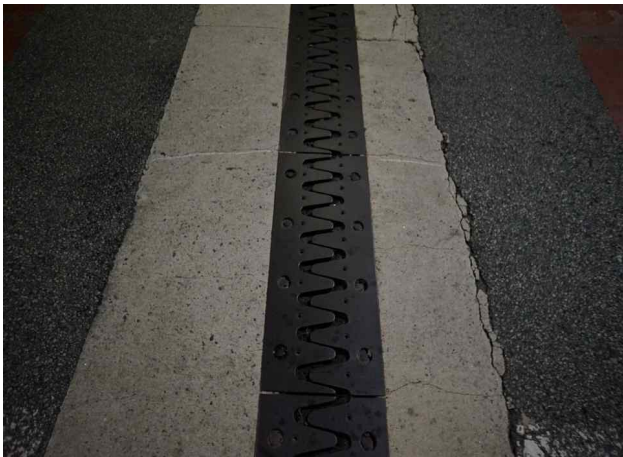
| 위 치 | 램프D A1 | 위 치 | 램프D P5 |

| 내 용 | 유간토사퇴적 | 내 용 | 후타재 균열 |

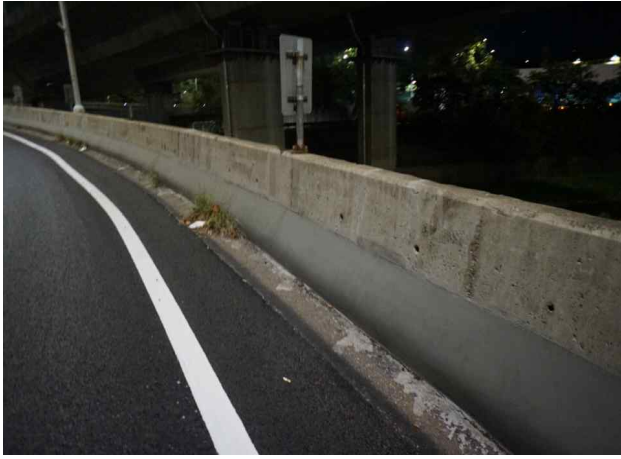
| 위 치 | 램프A S1 | 위 치 | 램프A S3 |

| 내 용 | 상태양호 | 내 용 | 상태양호 |

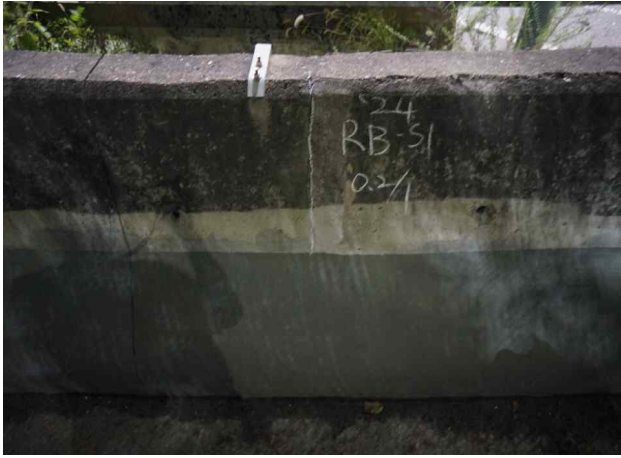
| 위 치 | 램프B S1 | 위 치 | 램프C S1 |

| 내 용 | 균열(0.2mm / 1.0m) | 내 용 | 박리(0.5m × 5.0m) |

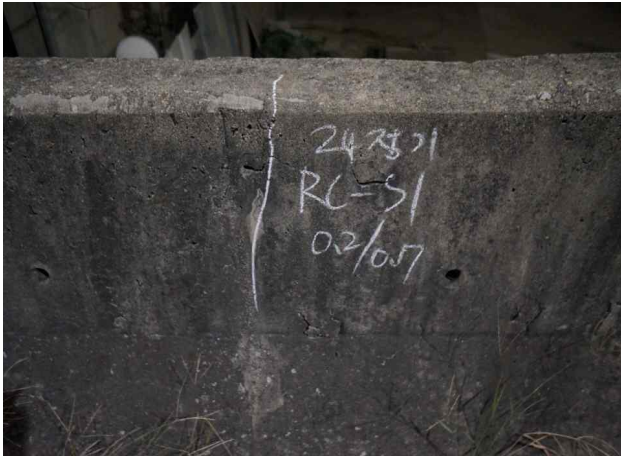
| 위 치 | 램프C S1 | 위 치 | 램프D S2 |

| 내 용 | 균열(0.2mm / 0.7m) | 내 용 | 균열부 백태 0.2/0.6 |
