① 본교 바닥판

| 2024년 상반기 정기안전점검 | 금회 정기안전점검 |

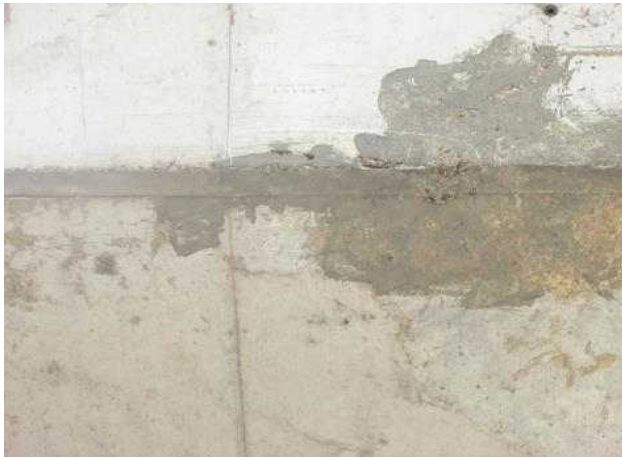
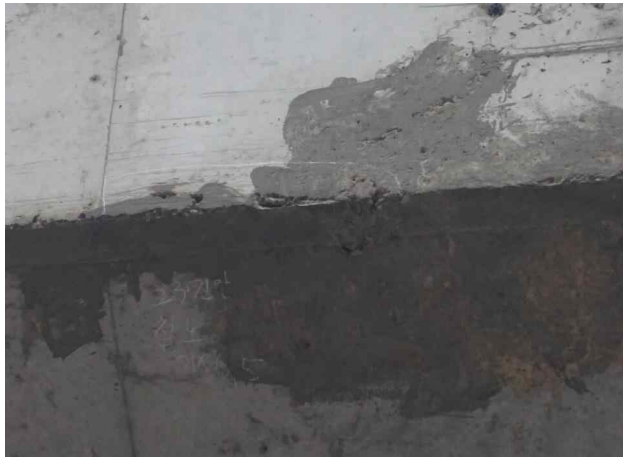
| 2024년 상반기 정기안전점검 | 금회 정기안전점검 |
|---|---|
| S21(하행) 철근노출 | ⇒ 기존과 대체로 유사한 상태임 |

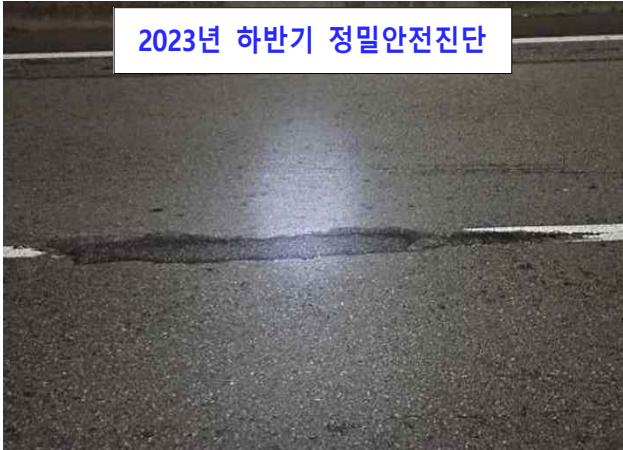
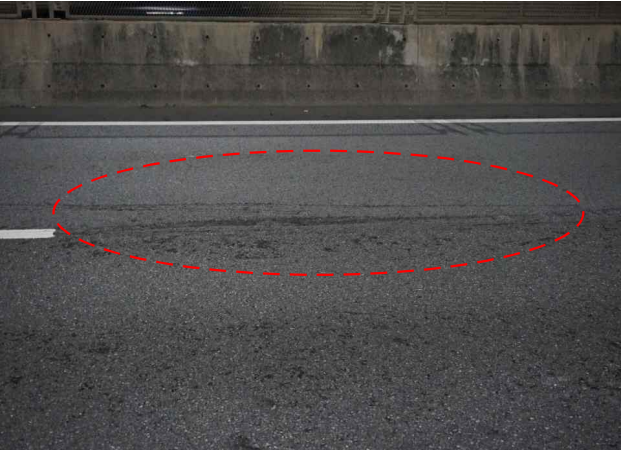
| 이전 안전점검 | 금회 정기안전점검 |
|---|---|
| S15 교면포장 패임 | ⇒ 기존과 대체로 유사한 상태임 |

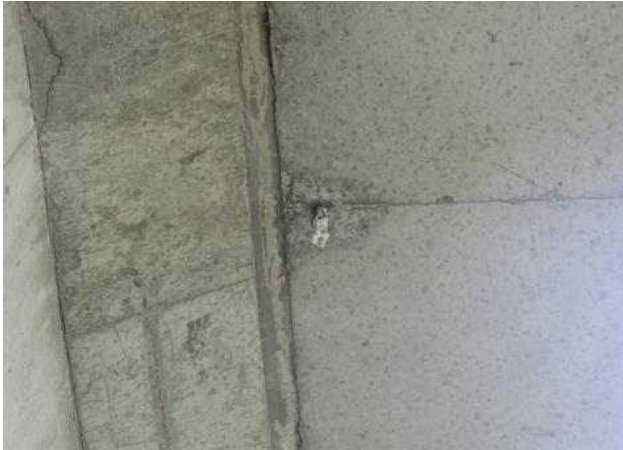
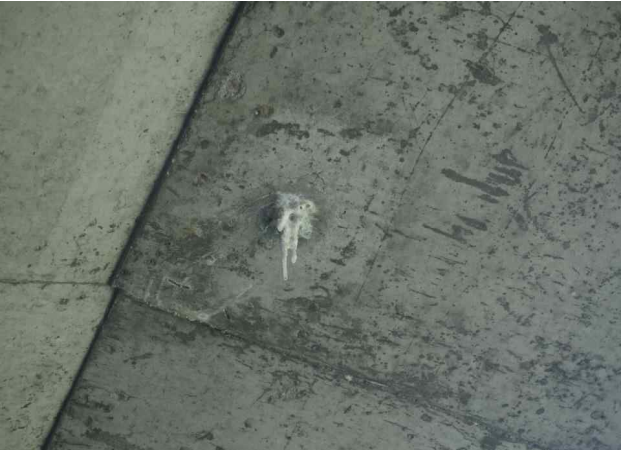
| 2024년 상반기 정기안전점검 | 금회 정기안전점검 |
|---|---|
| 바닥판 S1 배수관 석회석 생성 | ⇒ 기존과 대체로 유사한 상태임 |

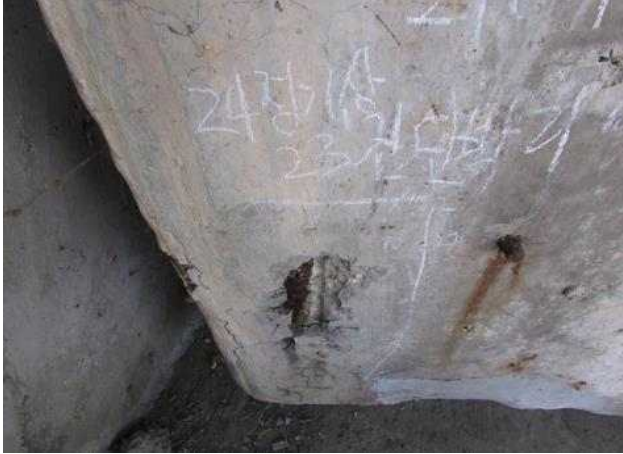
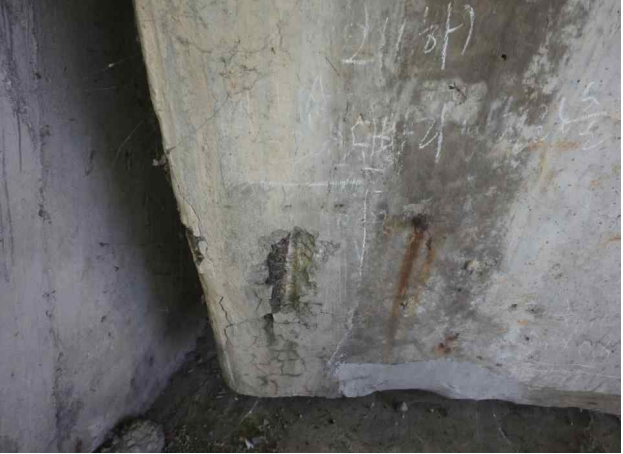
| 2024년 상반기 정기안전점검 | 금회 정기안전점검 |
|---|---|
| 거더외부 S1 박락 및 철근노출 | ⇒ 기존과 대체로 유사한 상태임 |

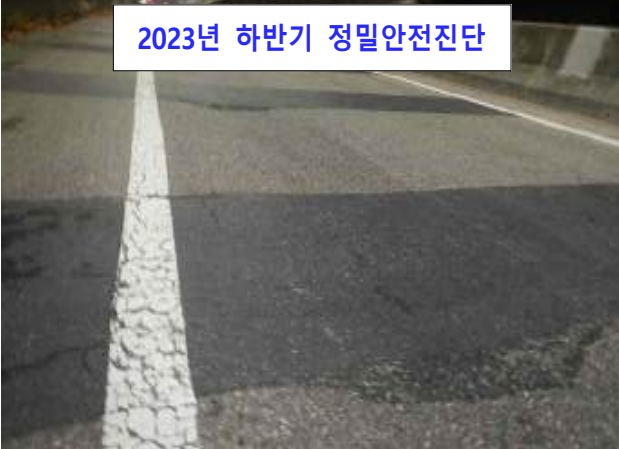
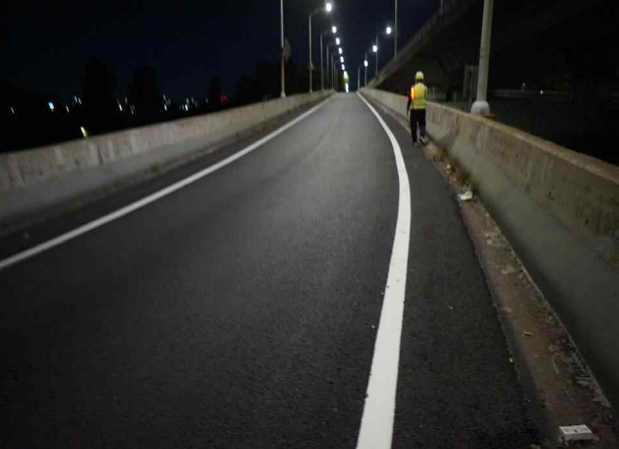
| 2024년 상반기 정기안전점검 | 금회 정기안전점검 |
|---|---|
| S2 포장면 소성변형 | ⇒ 보수완료 |

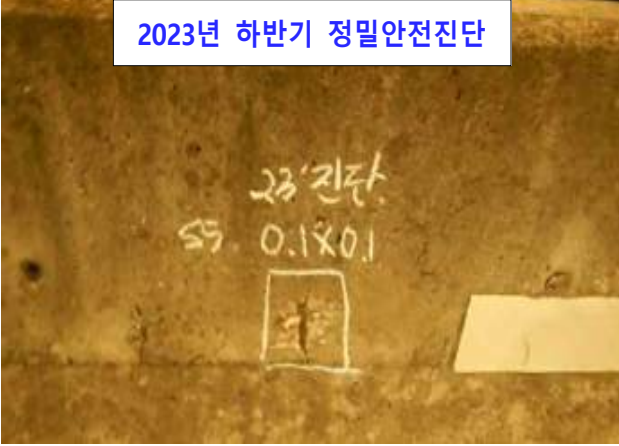
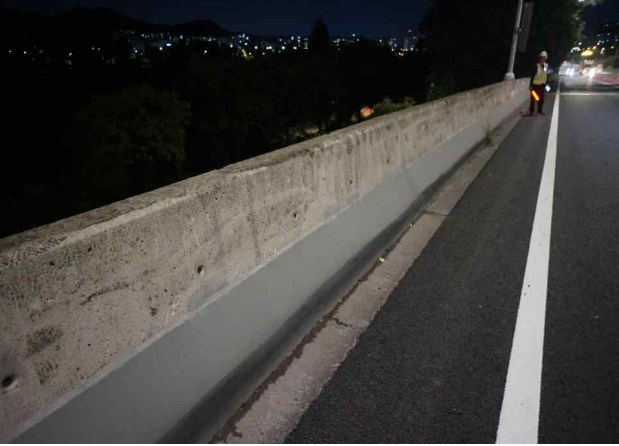
| 2024년 상반기 정기안전점검 | 금회 정기안전점검 |
|---|---|
| S5 방호벽 철근노출 | ⇒ 보수완료 |

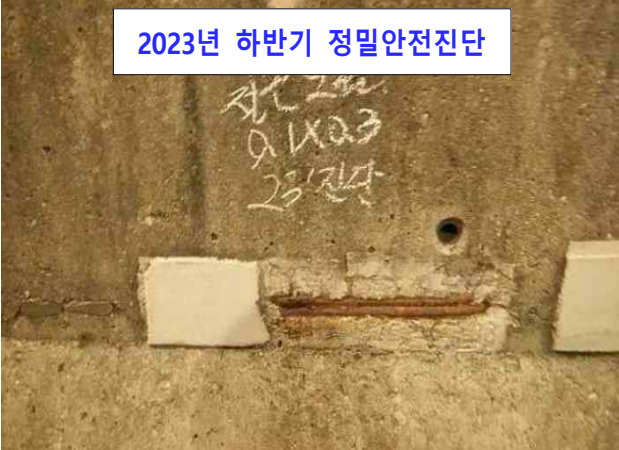
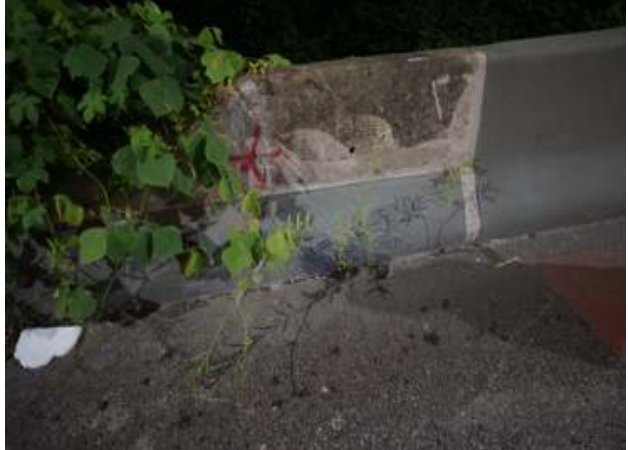
| 2024년 상반기 정기안전점검 | 금회 정기안전점검 |
|---|---|
| S1 방호벽 철근노출 | ⇒ 보수완료 |
