## 제2편 교 량

# 1. 낙동JCT교

## 1.2 정밀안전점검 결과

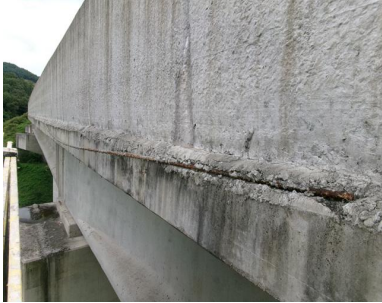
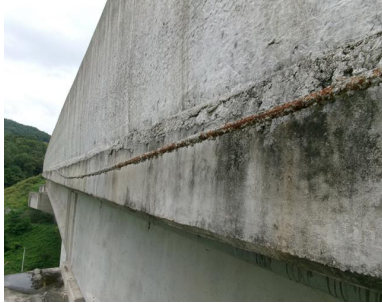
| ① 바닥판하면 철근노출 - 진전 여부확인 | | |

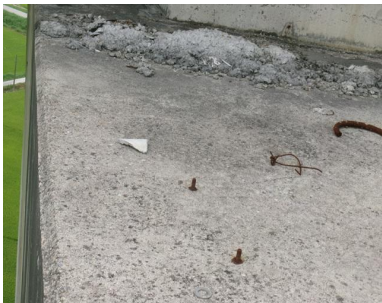
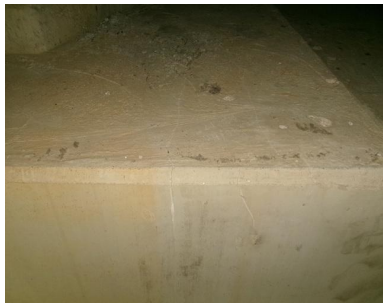
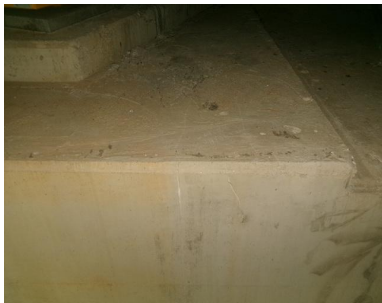
| ① 교각 폭 0.3mm 이상 균열 - 진전 여부확인 | | |

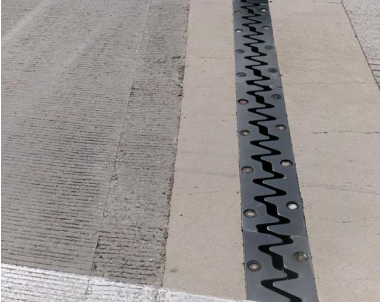
| ① 신축이음 폭 0.3mm 이상 균열 - 진전 여부확인 | |

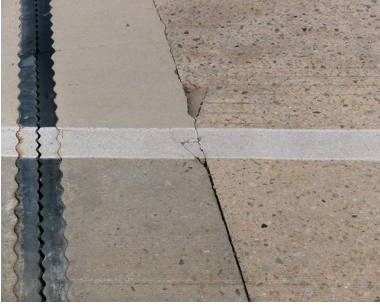
| ② 신축이음 후타재 박리 진전 여부확인 | |

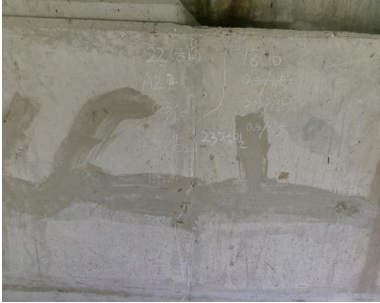
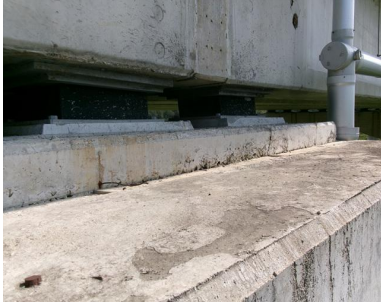
| <p>① 하부구조 0.3mm 이상 균열 - 진전 여부확인</p> | <p>② 교량받침 재료분리 및 철근노출 - 진전 여부확인</p> |

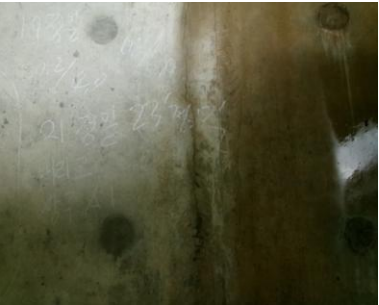
| ① 바닥판하면 파손 및 철근노출 - 진전 여부확인 | ② 교대 균열(0.3mm이상) - 진전 여부확인 | ③ 신축이음 본체 고무재 파손 - 진전 여부확인 |

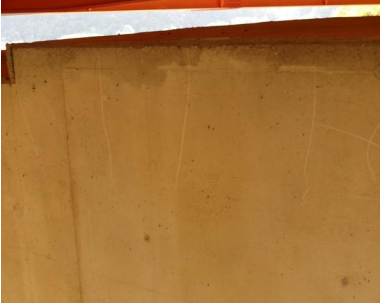
| ① 교각 폭 0.3mm 이상 균열 - 진전 여부확인 | |

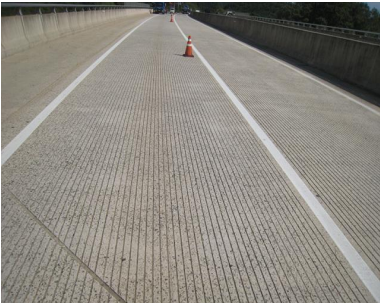
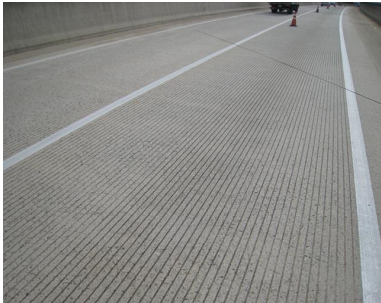
| ② 교면포장 망상균열 - 진전 여부확인 | |

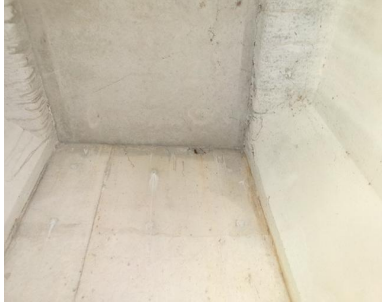
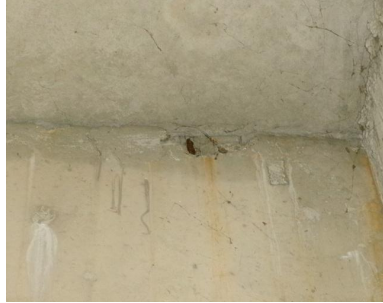
| ① 가로보 박리 및 철근노출 - 진전 여부확인, 2차 손상 발생여부 확인 | | |

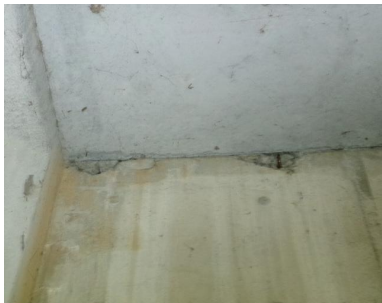
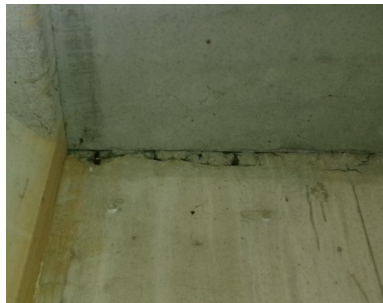
| ① 가로보 박리 및 철근노출 - 진전 여부확인, 2차 손상 발생여부 확인 | | |

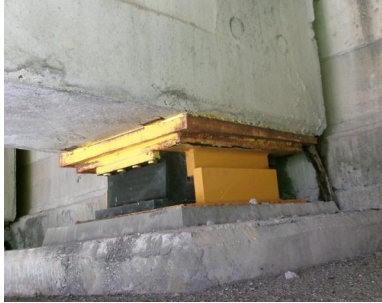
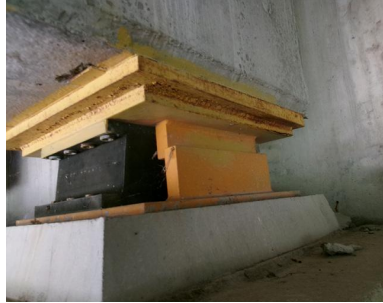
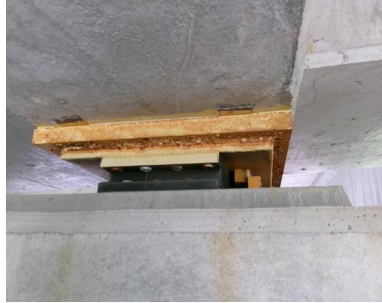
| ① 교량받침 플레이트 부식, 도장박리(도장손상부) - 진전 여부, 2차 손상 발생여부 확인 | | |

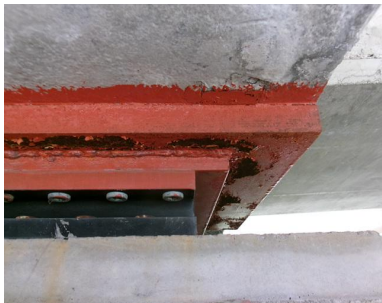
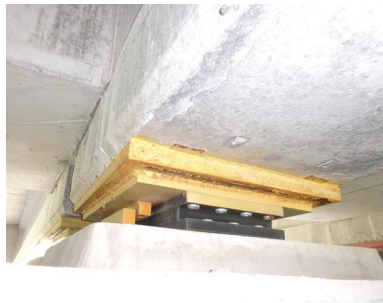
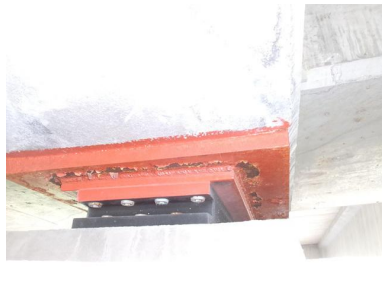
| ① 교량받침 플레이트 부식, 도장박리(도장손상부) - 진전 여부, 2차 손상 발생여부 확인 | | |

| 구분 | 손상 내용 | 보수 방안 | 손상 물량 | 보수 물량 | 단위 | 단가 (천원) | 개략공사비 (천원) | 우선 순위 |
|---|---|---|---|---|---|---|---|---|
| | 플레이트 부식 | 채도장 | 8.00 | 12.0 | EA | 40 | 480 | 2순위 |
