# 1. 낙동JCT교

## 1.1 시설물의 개요

본 시설물은 경상북도 상주시 낙동면 상촌리(상주영천고속도로 낙동JCT)에 위치한 교량으로 총 연장 120.0m, 폭 31.5m로 시공되어 있다.

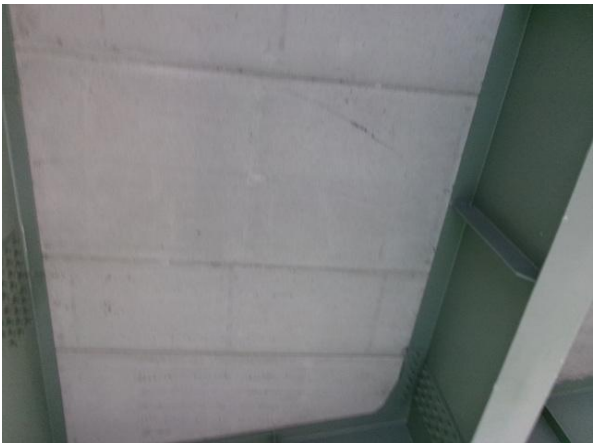
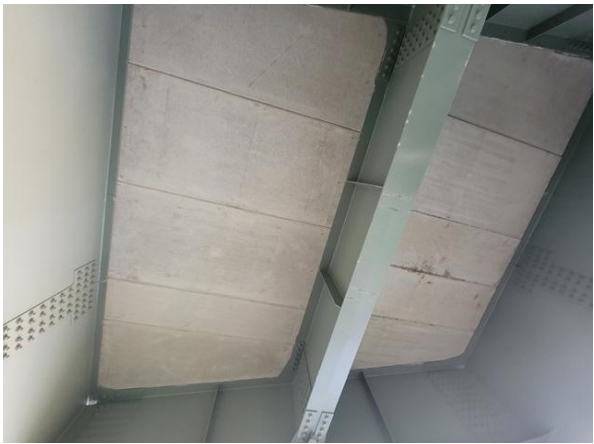
| 손상현황 | • 바닥판하면 상태양호 | 손상현황 | • 바닥판하면 상태양호 |

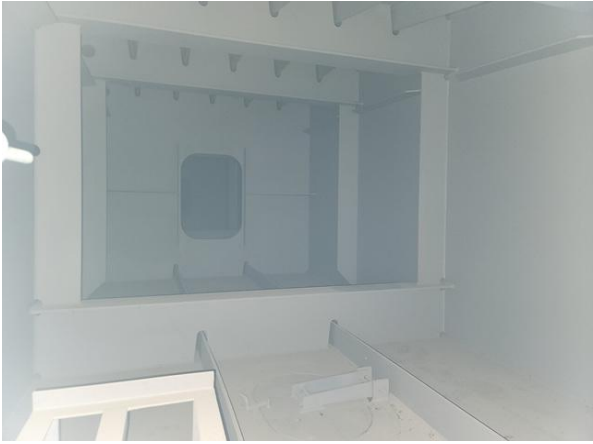
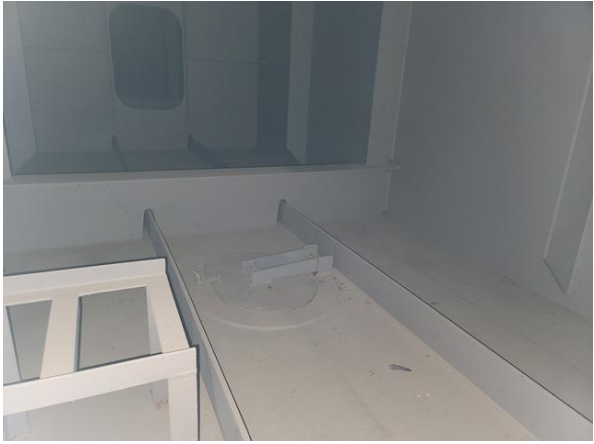
【사진 1.3.5】 거터 손상현황

| 손상현황 | • 거터내부 상태양호 | 손상현황 | • 거터내부 상태양호 |

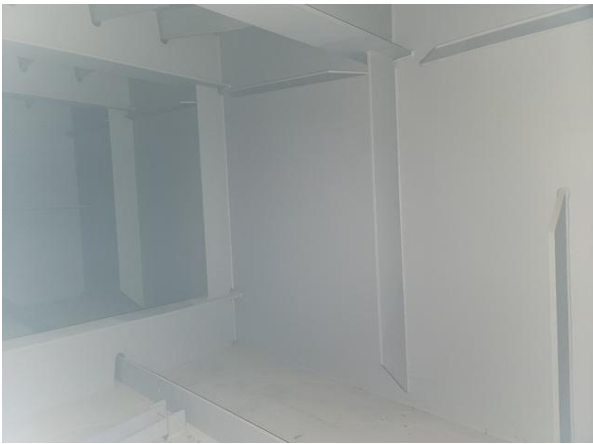
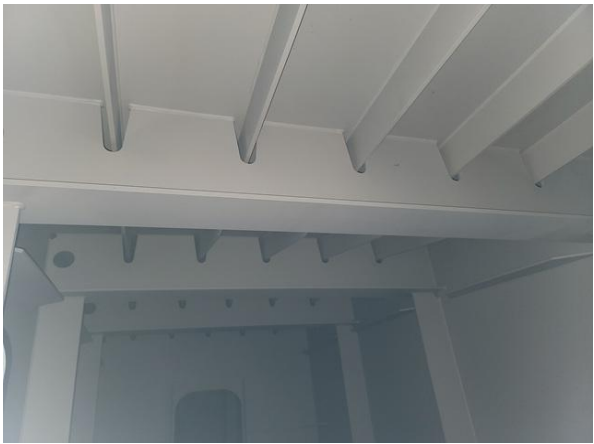
| 손상현황 | • 거더내부 상태양호 | 손상현황 | • 거더내부 상태양호 |

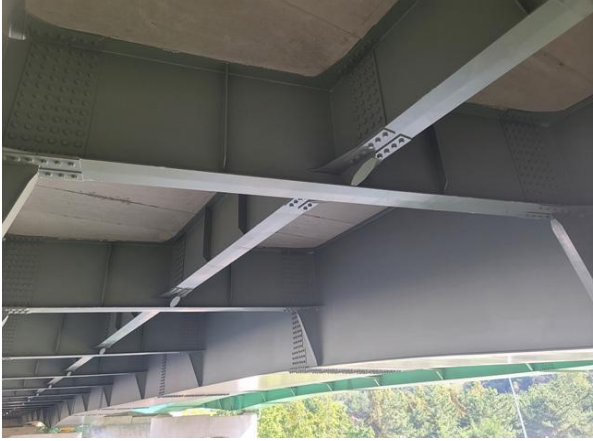
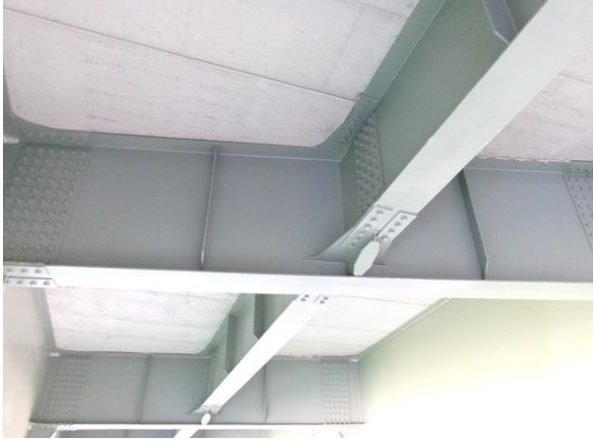
| 손상현황 | • 가로보 상태양호 | 손상현황 | • 가로보 상태양호 |

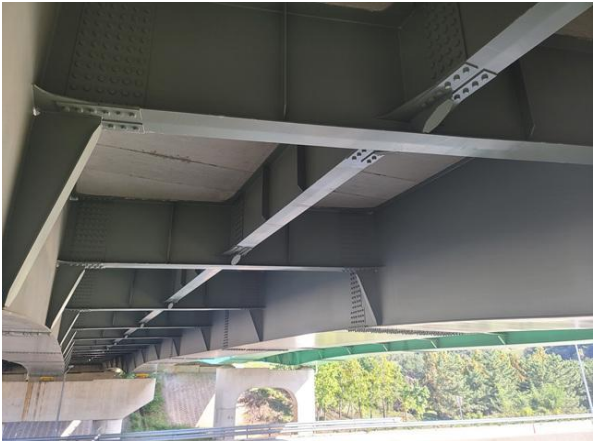
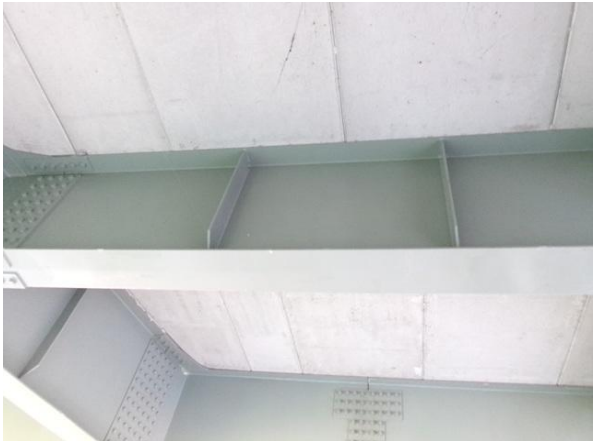
| 손상현황 | • 세로보 상태양호 | 손상현황 | • 세로보 상태양호 |

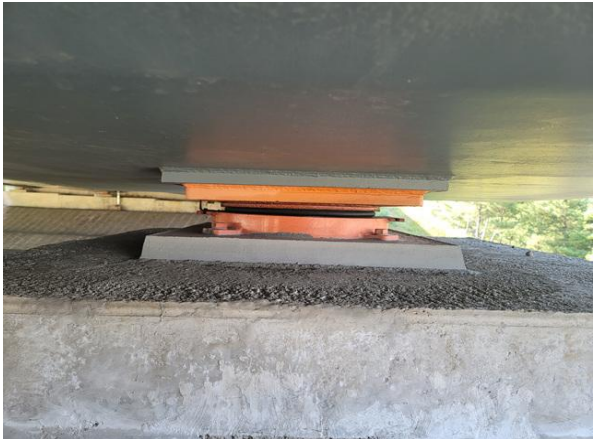
【사진 1.3.13】 교량받침 손상현황

| <b>손상현황</b> • A2-Sh2 Plate부식(1EA)<br><b>원 인</b> • 신축이음 하부 우수유입<br><b>조치방안</b> • 재도장 | <b>손상현황</b> • P1-Sh1 상태양호<br><b>원 인</b> -<br><b>조치방안</b> - |

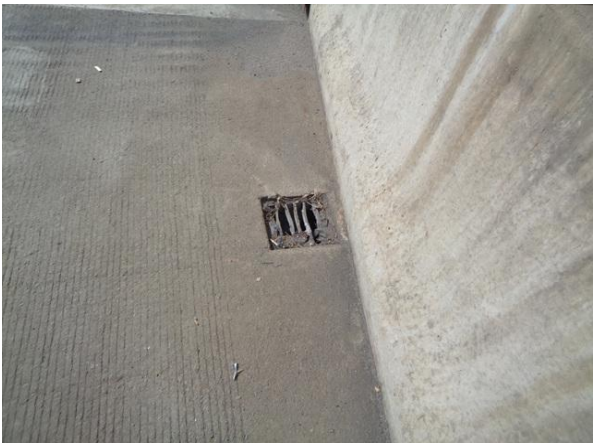
| 손상현황 | • 배수구 상태양호 | 손상현황 | • 배수관 상태양호 |

- 배수구는 현재 양호한 상태이나, 공용기간 경과 및 추량통행에 의한 비산물퇴적 등의 원인으로 이물질퇴적, 그로인한 체수, 배수관 부식 등의 손상이 발생할 수 있으므로, 주기적인 정비를 통한 유지관리가 필요하다.

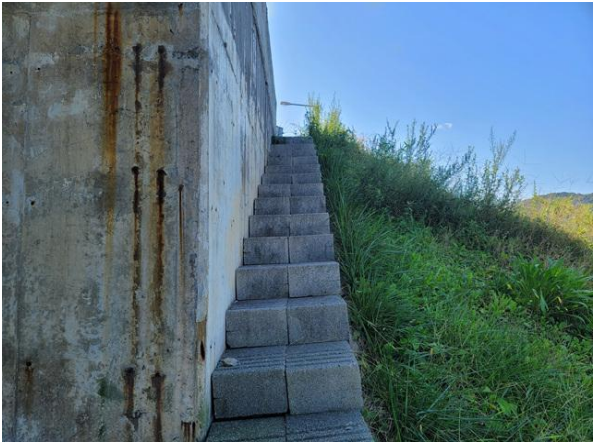
| 손상현황 | • 교대 점검계단 상태양호 | 손상현황 | • 교각 점검통로 상태양호 |

- 점검시설은 현재 양호한 상태로 확인되었으며, 주기적인 점검을 통한 손상의 발생여부 확인 등의 유지관리가 요구된다.
