## 5. 낙동강대교

### 5.1 시설물의 개요

본 시설물은 경상북도 상주시 낙동면 낙동리(상주영천고속도로 6.471~7.241km)에 위치한 교량으로 총 연장 770.0m, 폭 24.3m로 시공되어 있다.

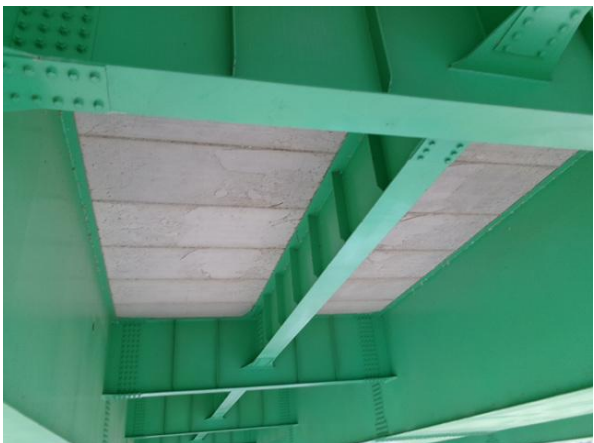
| 손상현황 | • S7 백태 보수 | 손상현황 | • S13 바닥판하면 상태양호 |

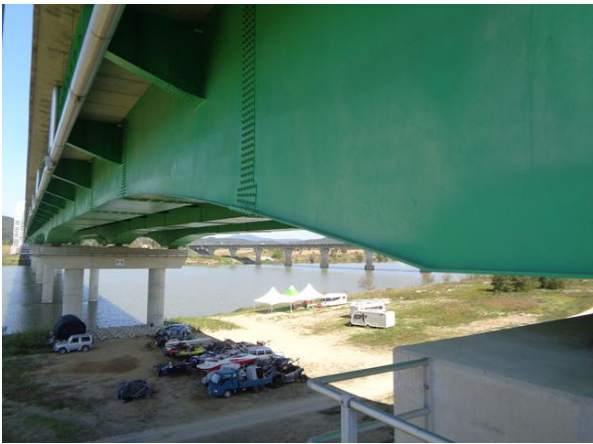
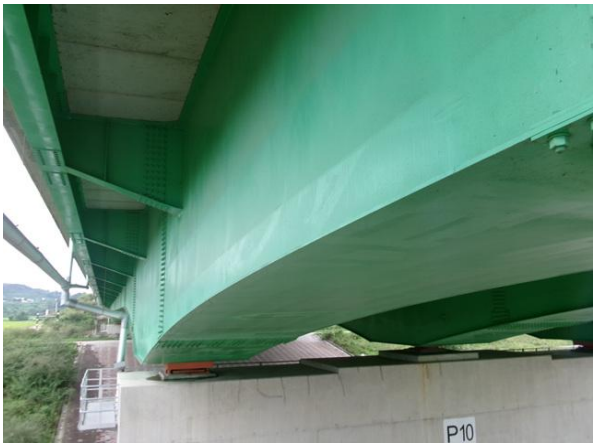
| 손상현황 | • 거더외부 상태양호 | 손상현황 | • 거더외부 상태양호 |

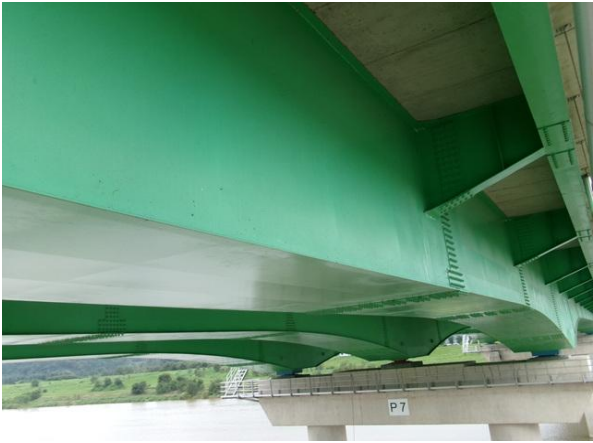
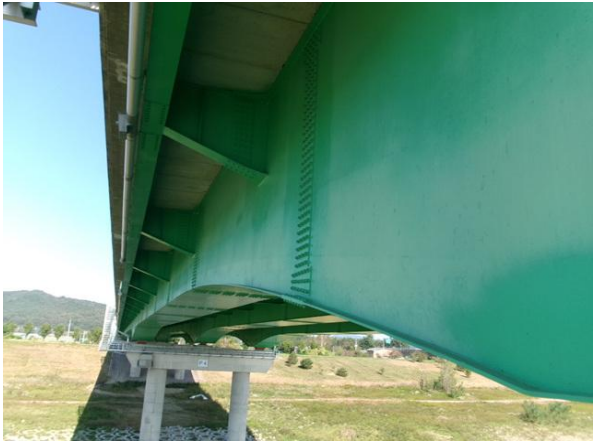
| 손상현황 | • 거더외부 상태양호 | 손상현황 | • 거더외부 상태양호 |

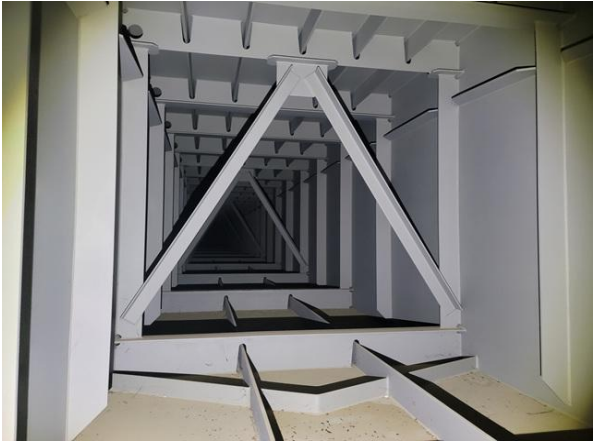
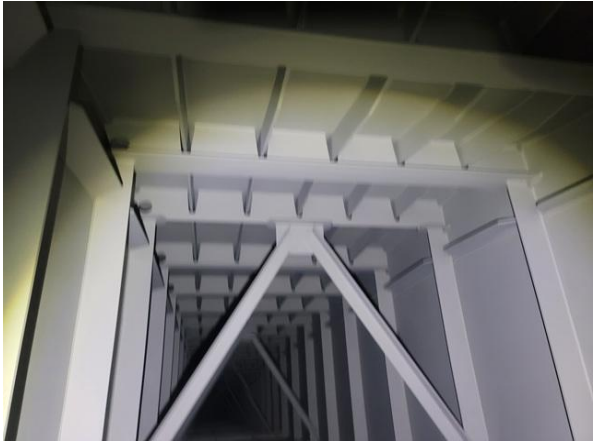
| 손상현황 | • 거더내부 상태양호 | 손상현황 | • 거더내부 상태양호 |

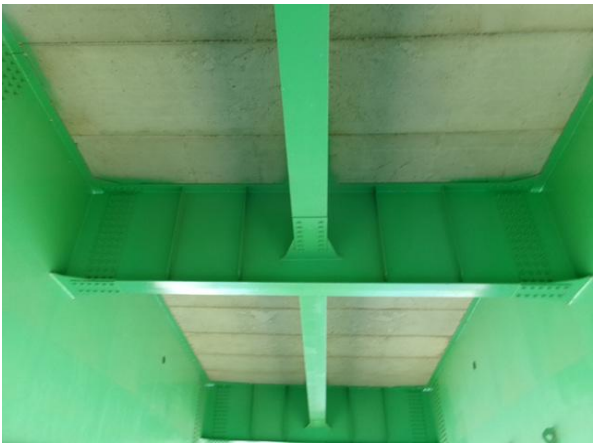
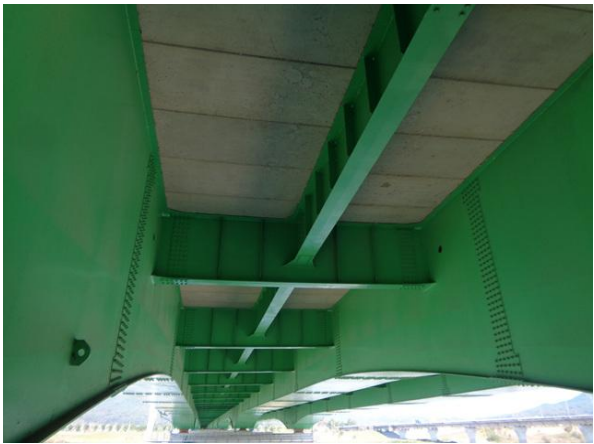
| 손상현황 | • 가로보 상태양호 | 손상현황 | • 세로보 상태양호 |

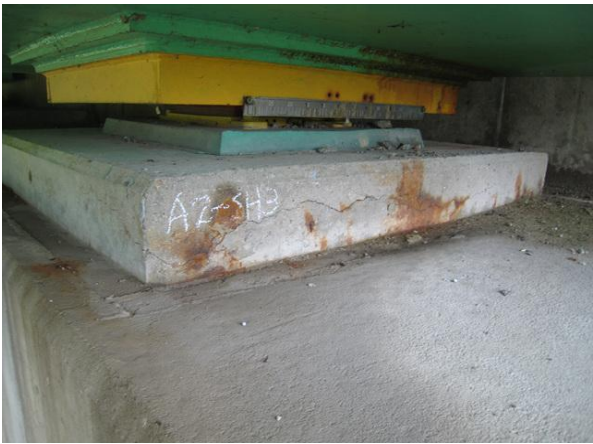
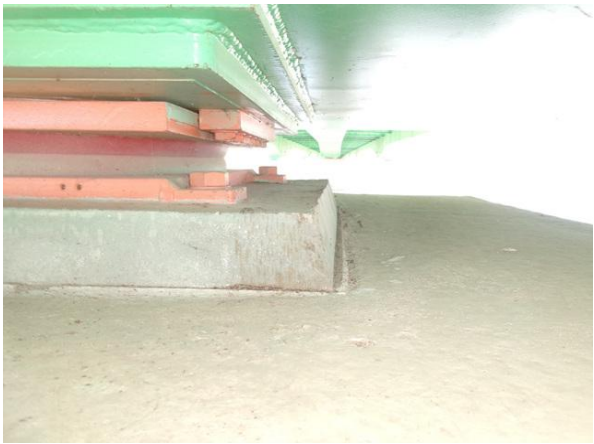
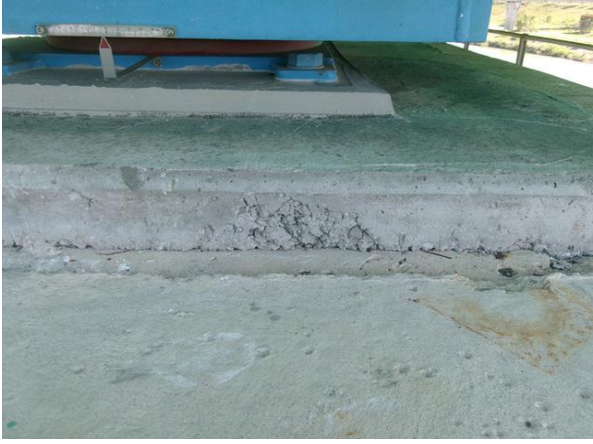
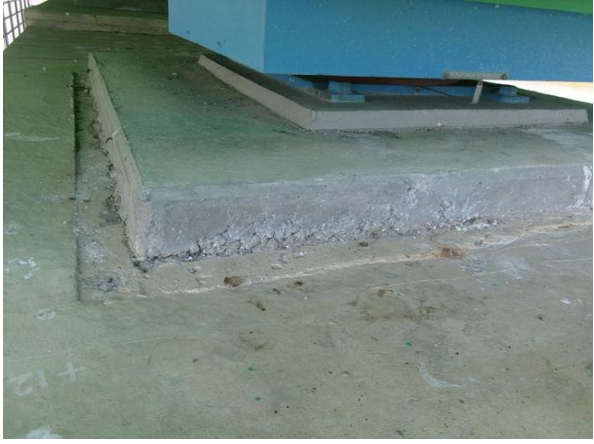
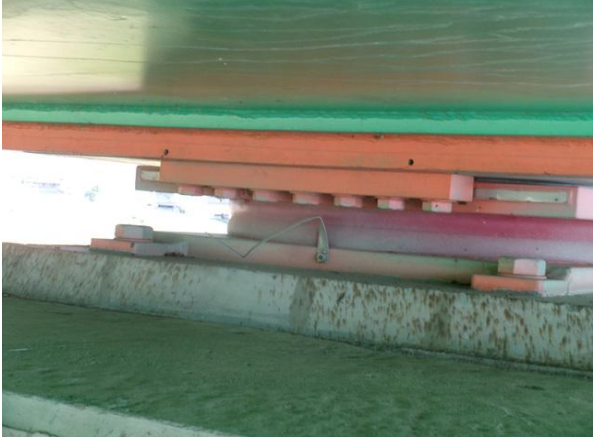
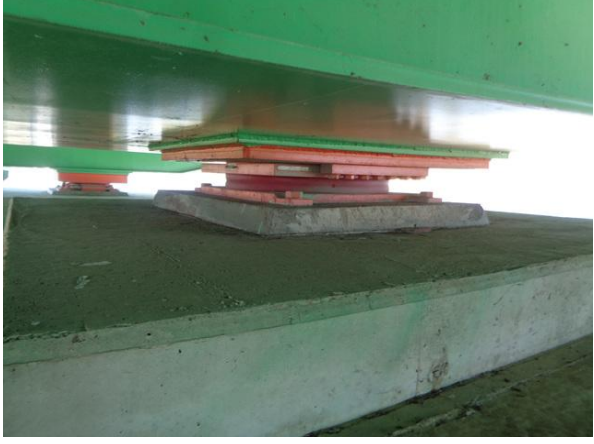
【사진 5.3.13】 교량반침 손상현황

- 전회 점검에서 무수축물탈균열(0.3mm미만), 무수축물탈 박리, 박락, 받침콘크리트균열(0.3mm미만), 재료분리, 이동량 눈금자 손상, Plate부식이 조사되었고, 손상의 진전은 미미한 것으로 확인되었다. 금회 정밀안전점검 결과 받침콘크리트균열(0.3mm이상), 재료분리, 미끄럼방지패드 이탈이 신규 조사되었다.

- 교량받침에 조사된 무수축물탈균열(0.3mm미만), 받침콘크리트균열(0.3mm미만, 이상)의 경우 건조수축 및 거푸집 조기 탈거, 시공미흡 등에 의한 손상으로 시설물에 영향을 미치는 구조적인 손상은 아닌 것으로 판단되며, 내구성 확보 차원의 표면처리, 주입보수 등의 보수를 실시하는 것이 바람직하다.
- 이동량 눈금자 손상(탈락, 파손, 도색)은 사용성 확보차원의 정비(교체)가 필요할 것으로 사료된다. 금회 조사된 Plate부식 구간은 A2 구간으로 신축이음 하부를 통한 우수유입에 의한 손상으로 부재의 사용성 확보차원의 재도장 및 손상의 진전시 신축이음을 연계한 보수방안 제시가 필요할 것으로 사료된다.
- 무수축물탈 박리, 박락, 받침콘크리트 재료분리의 경우 시공시 다짐미흡 및 거푸집 조기 탈거, 외부충격 등에 의한 손상으로 시설물에 영향을 미치는 구조적인 손상은 아닌 것으로 판단되며 내구성 확보 차원의 단면보수 등의 보수를 실시하는 것이 바람직하다.
- 미끄럼방지패드 이탈의 경우 시공시 마감미흡하여 발생한 손상으로 시설물에 영향을 미치는 구조적인 손상은 아닌 것으로 판단되며 손상의 진전여부 확인 등의 주의관찰이 요구된다.

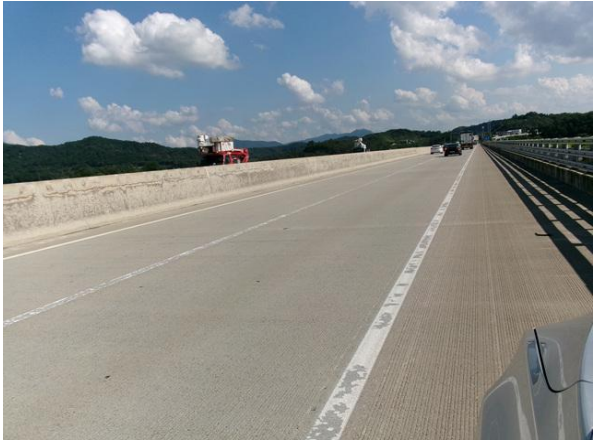
【사진 5.3.20】 교면포장 손상현황

| 손상현황 | • S12 접속부 이격(L=10.0m) | 손상현황 | • S8 교면포장 상태양호 |
| 원 인 | • 시공미흡 등 | 원 인 | • - |

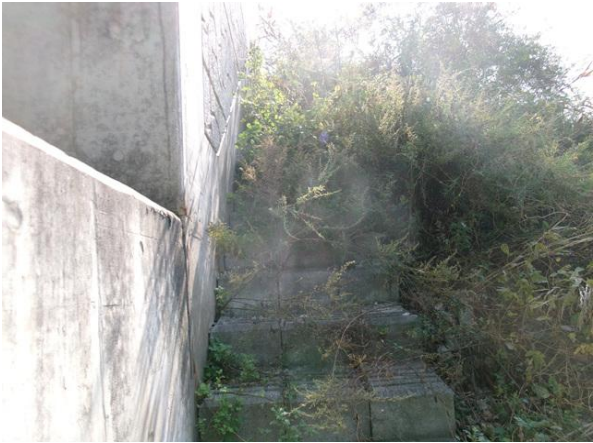
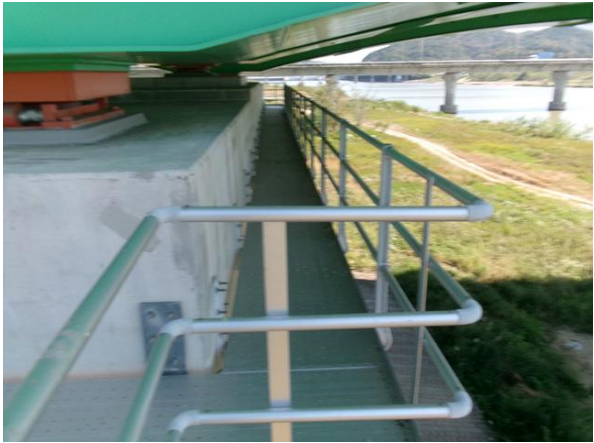
| 손상현황 | • 교대 점검계단 상태양호 | 손상현황 | • 교각 점검통로 상태양호 |

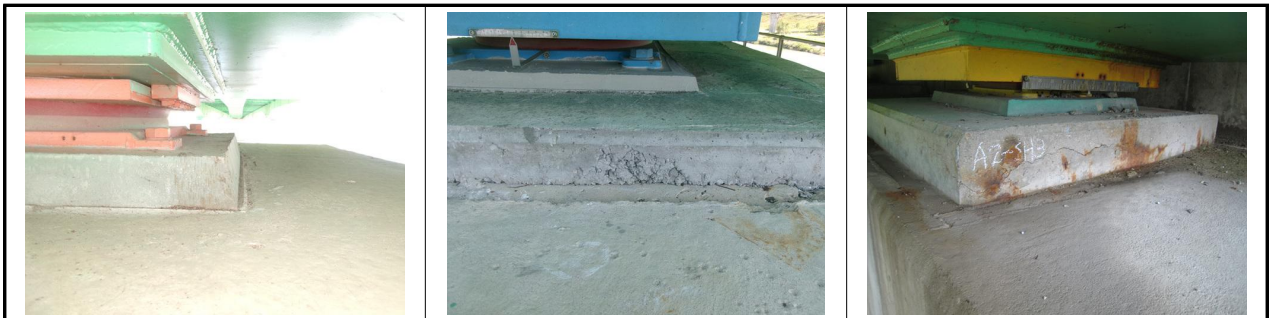
① 교량받침 균열(0.3mm이상), 단면손상 - 진전 여부확인
