## 6. 신개교

### 6.1 시설물의 개요

본 시설물은 경상북도 의성군 단밀면 낙정리(상주영천고속도로 9.591~9.646km)에 위치한 교량으로서 총 연장 55.0m, 폭 24.3m, 왕복 4차로로 시공되어 있다.

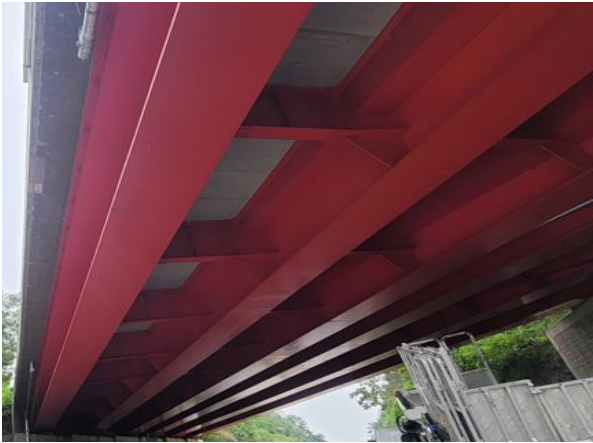
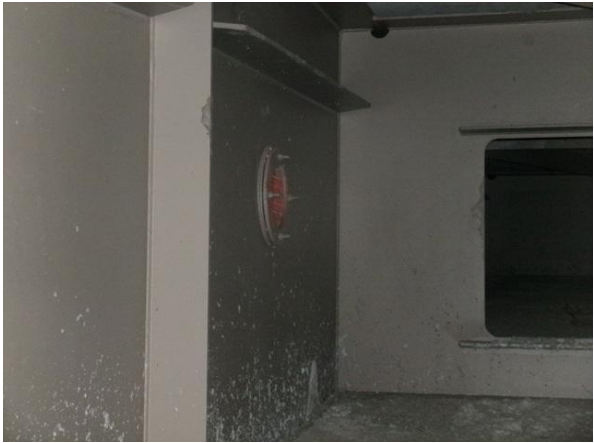
| 손상현황 | • 거더외부 상태양호 | 손상현황 | • 거더내부 상태양호 |
| 원 인 | • - | 원 인 | • - |

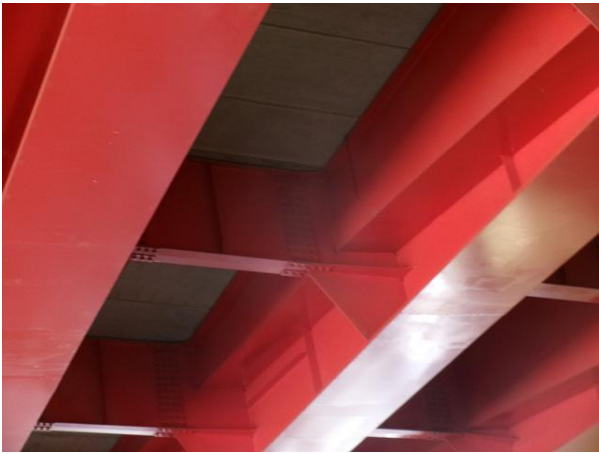
| 손상현황 | • 가로보 상태양호 | 손상현황 | • 가로보 상태양호 |
| 원 인 | • - | 원 인 | • - |

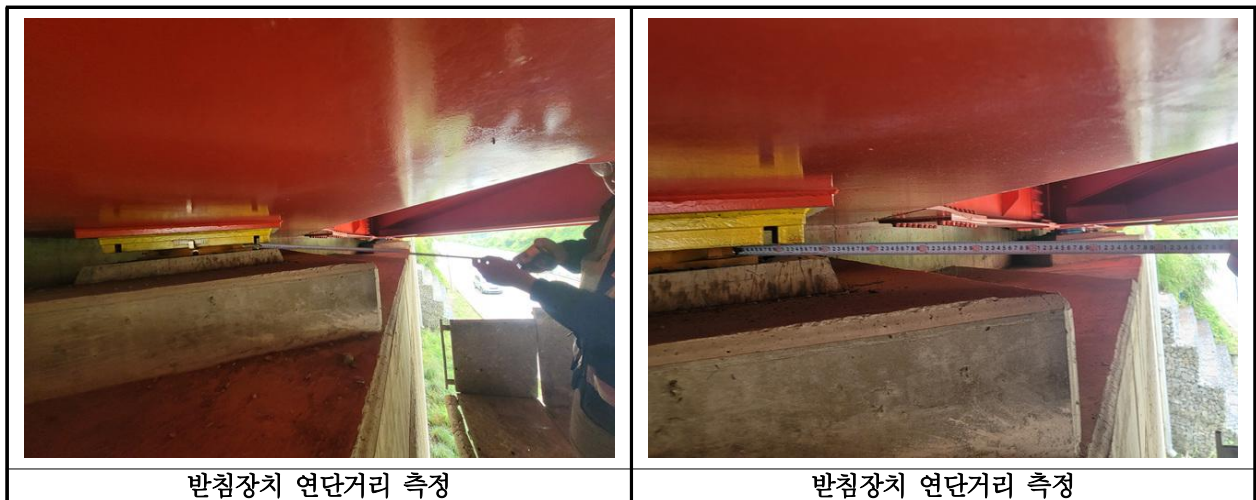
받침장치 연단거리 측정

- 연단거리 측정 결과, 전 개소 모두 실측 연단거리가 계산 연단거리를 상회하고 있는 것으로 측정되어 설계기준을 만족하고 있는 것으로 검토되었다.

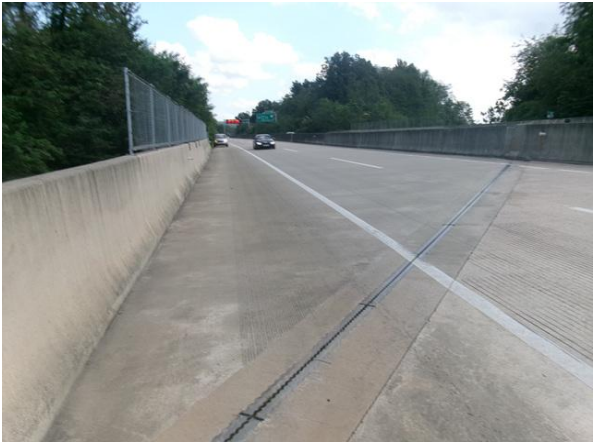
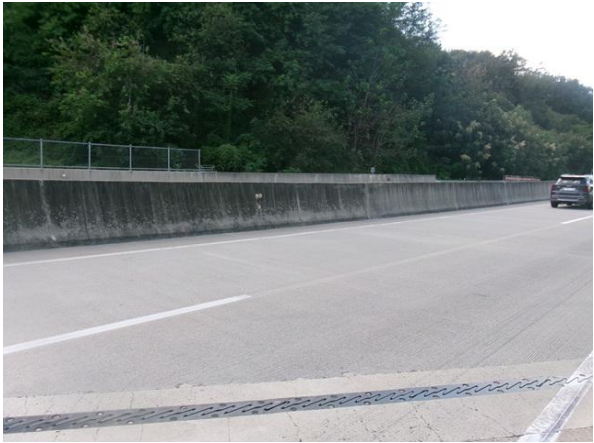
【사진 6.3.18】 교면포장 손상현황

| 손상현황 | • 교면포장 상태양호 | 손상현황 | • 교면포장 상태양호 |

- 기 점검시 손상이 없는 양호한 상태이며, 금회 신규손상은 확인되지 않은 것으로 조사되었다.

- 교면포장은 현재 손상이 없는 양호한 상태이며, 주기적인 점검을 통한 신규 손상 발생 등의 유지관리가 요구된다.

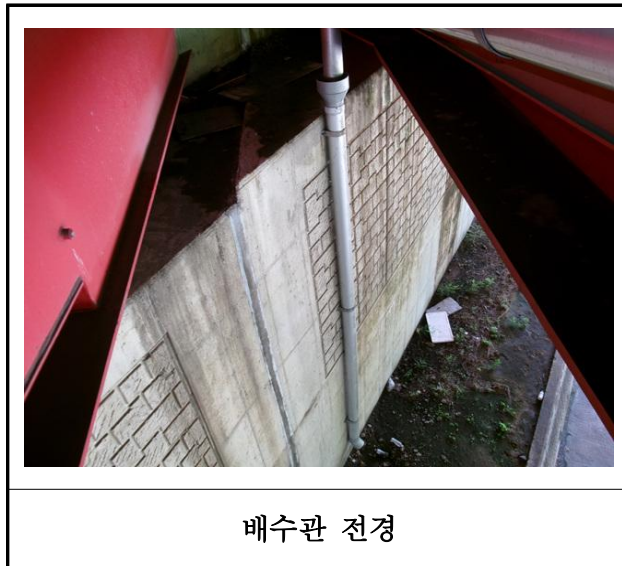
【사진 6.3.19】 배수시설 전경

- 배수시설에 대한 현장조사 결과, 손상이 없는 양호한 상태로 조사되었다.

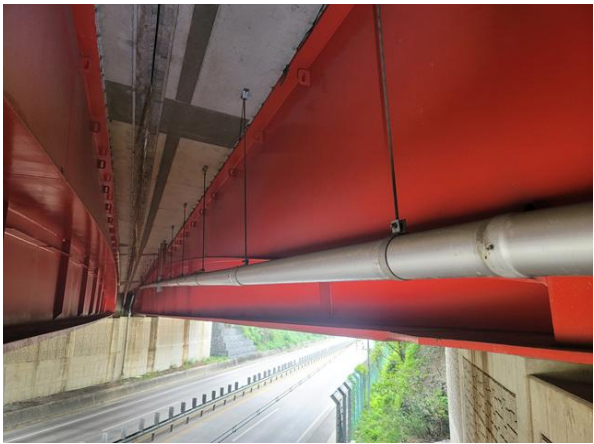
【사진 6.3.20】 배수시설 손상현황

| 손상현황 | • 배수시설 상태양호 | 손상현황 | • 배수시설 상태양호 |

- 배수시설은 기 손상이 없는 상태이며, 추가적인 신규 손상은 없는 것으로 조사되었다.

- 배수구는 현재 양호한 상태이며, 공용기간 경과 및 추량통행에 의한 비산물퇴적 등의 원인으로 이물질퇴적, 그로인한 체수, 배수관 부식 등의 손상이 발생할 수 있으므로, 주기적인 정비를 통한 유지관리가 필요하다.

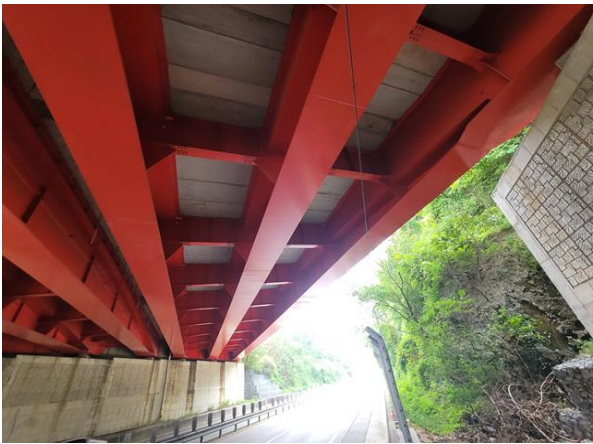
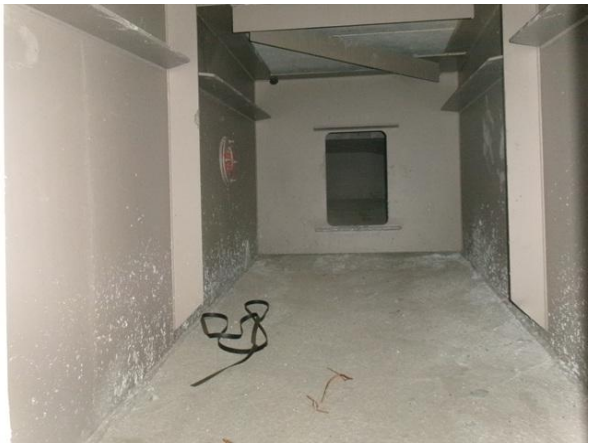
【사진 6.3.27】 거터 손상현황

| 손상현황 | • 거터외부 상태양호 | 손상현황 | • 거터내부 상태양호 |

- 기 점검시 손상이 없는 양호한 상태이며, 금회 신규손상은 확인되지 않은 것으로 조사되었다.

- 거터 내,외부의 외관조사 결과, 현재 손상이 없는 양호한 상태이며, 주기적인 점검을 통한 손상의 발생여부 확인 등의 유지관리가 요구된다.

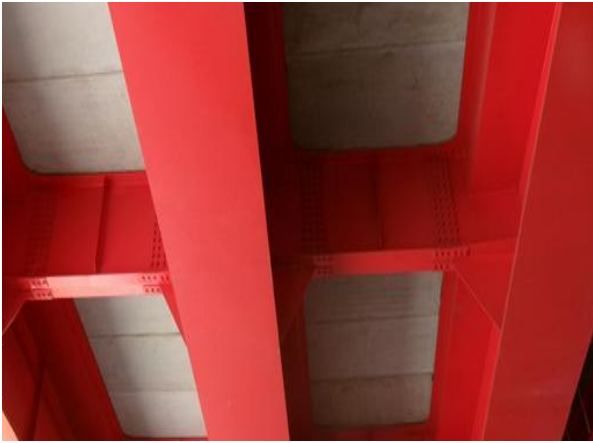
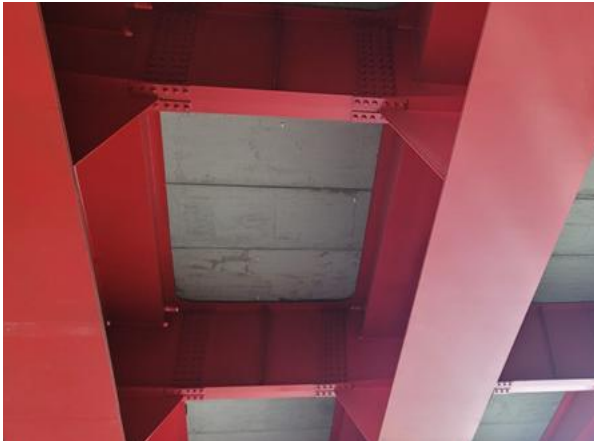
【사진 6.3.29】 가로보 손상현황

| 손상현황 | • 가로보 상태양호 | 손상현황 | • 가로보 상태양호 |

- 기 점검시 손상이 없는 양호한 상태이며, 금회 신규손상은 확인되지 않은 것으로 조사되었다.

- 가로보는 현재 손상이 없는 양호한 상태이며, 주기적인 점검을 통한 손상의 신규 발생 여부 확인 등의 유지관리가 요구된다.

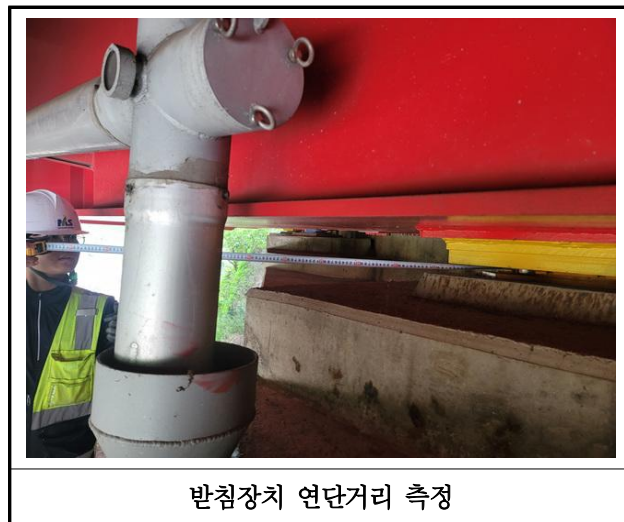
【사진 6.3.34】 교량받침장치 연단거리측정

- 연단거리 측정 결과, 전 개소 모두 실측 연단거리가 계산 연단거리를 상회하고 있는 것으로 측정되어 설계기준을 만족하고 있는 것으로 검토되었다.

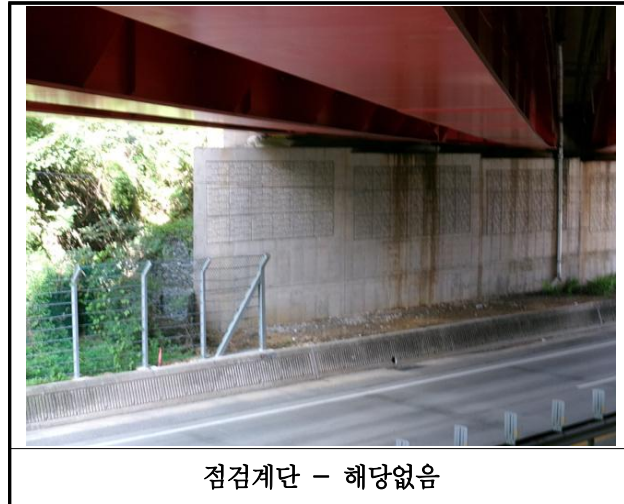
【사진 6.3.45】 교량 점검시설 전경

- 신개교는 점검통로 및 점검계단이 없는 상태인 것으로 확인되었다.
