## 8. 도개교

### 8.1 시설물의 개요

본 시설물은 경상북도 구미시 도개면 도개리(상주영천고속도로 16.357~16.757km)에 위치한 교량으로 총 연장 400.0m, 폭 24.6m로 시공되어 있다.

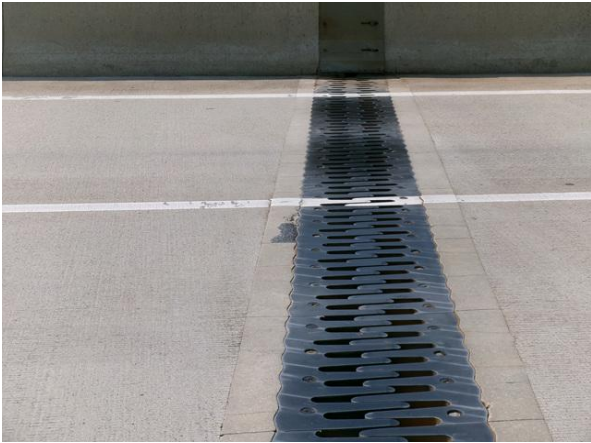
| 손상현황 | • P3 후타재 파손(0.1m×0.2m) | 손상현황 | • P3 후타재 파손(0.1m×1.0m) |
| 원 인 | • 중차량, 공용중 열화 등 | 원 인 | • 중차량, 공용중 열화 등 |

| 조치방안 | • 표면처리 | 조치방안 | • 표면처리 |

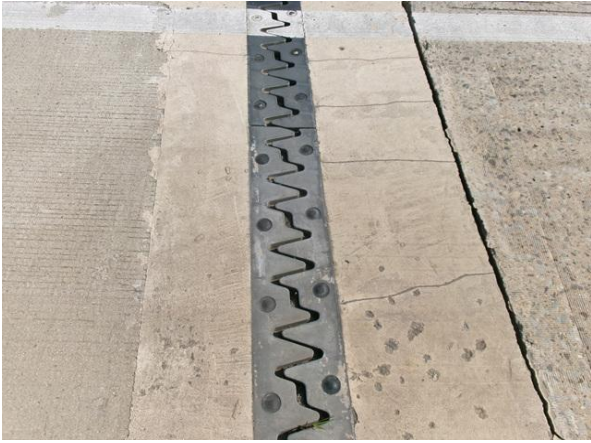
| 손상현황 | • A2 후타재 망상균열(0.5m×1.0m) | 손상현황 | • A2 후타재 망상균열(0.5m×5.0m) |
| 원 인 | • 초기 건조수축 등 | 원 인 | • 초기 건조수축 등 |

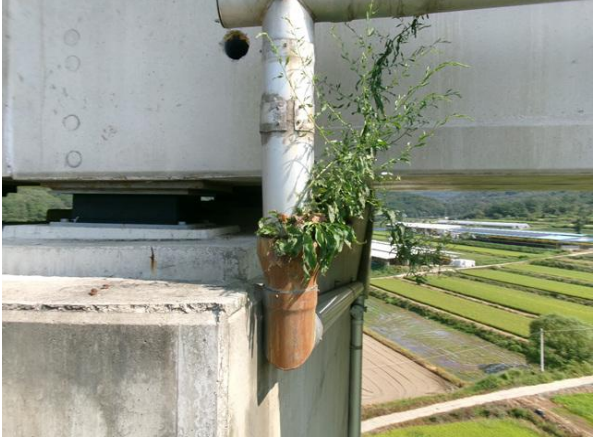
| 손상현황 | • S4 배수구 막힘 | 손상현황 | • S6 배수구 막힘 |
| 원 인 | • 공용중 열화 | 원 인 | • 공용중 열화 |

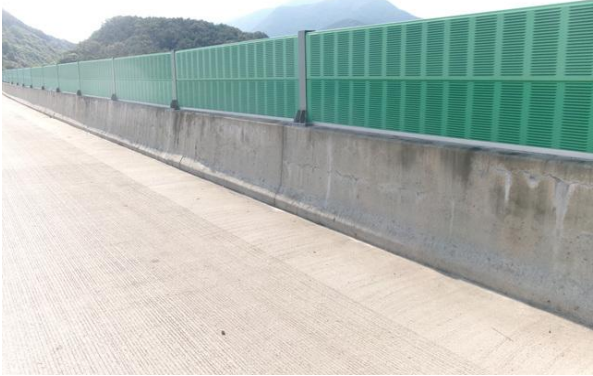
| 손상현황 | • S5 망상균열(20.0m×1.0m) | 손상현황 | • S6 중분대 균열(0.2mm/1.0m) |
| 원 인 | • 건조수축 | 원 인 | • 건조수축 |

| 조치방안 | • 표면처리 | 조치방안 | • 표면처리 |

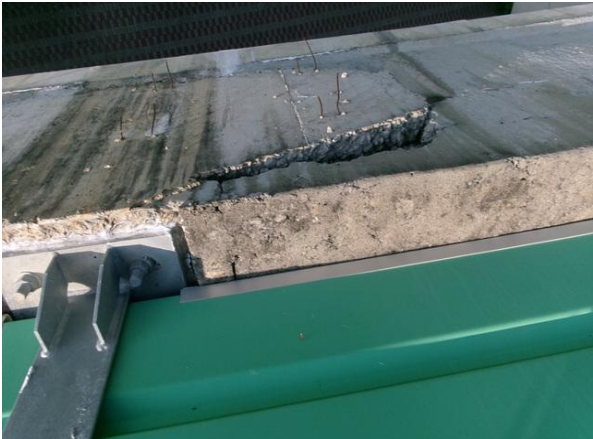
| 손상현황 | • S9 외측 파손(1.0m×1.0m) | 손상현황 | • S9 중분대 균열(0.2mm/4.0m) |
| 원 인 | • 외부 충격 | 원 인 | • 건조수축 |

| 조치방안 | • 단면보수 | 조치방안 | • 표면처리 |

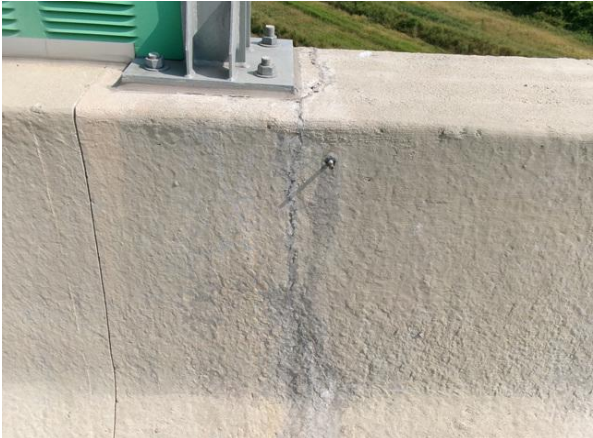
| 손상현황 | • S9 균열(0.2mm/1.0m) | 손상현황 | • S9 중분대 파손(0.1m×0.1m) |
| 원 인 | • 건조수축 | 원 인 | • 외부 충격 |

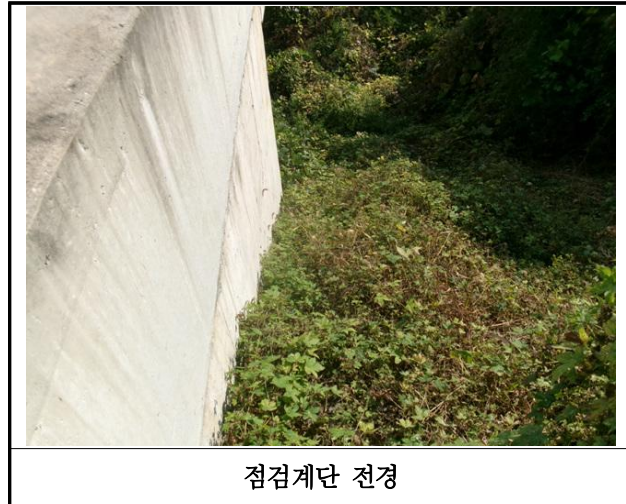
【사진 8.3.25】 교량 점검시설 전경

- 도개교의 점검통로는 없는 것으로 확인되었고, 점검계단이 2개소 확인되었다.

점검계단 전경

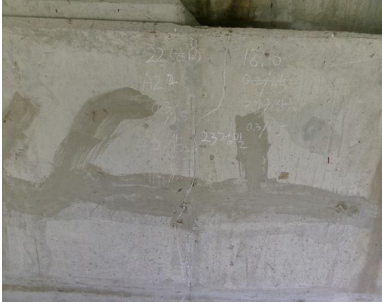
| <p>① 하부구조 0.3mm 이상 균열 - 진전 여부확인</p> | <p>② 교량받침 재료분리 및 철근노출 - 진전 여부확인</p> |
