## 9. 신계교

### 9.1 시설물의 개요

본 시설물은 대구광역시 군위군 소보면 신계리(상주영천고속도로 28.734~28.909km)에 위치한 교량으로 총 연장 175.0m, 폭 24.5m로 시공되어 있다.

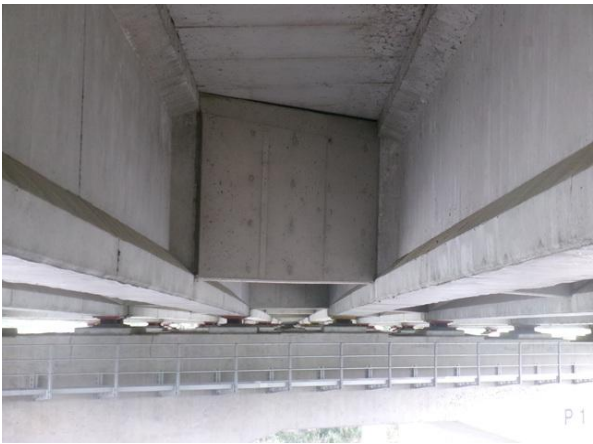
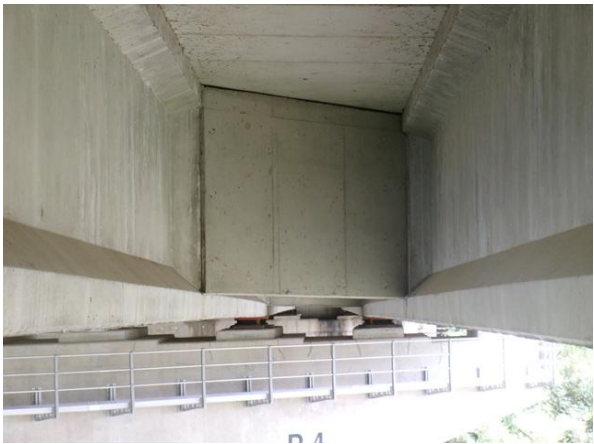
| 손상현황 | • 가로보 상태양호 | 손상현황 | • 가로보 상태양호 |

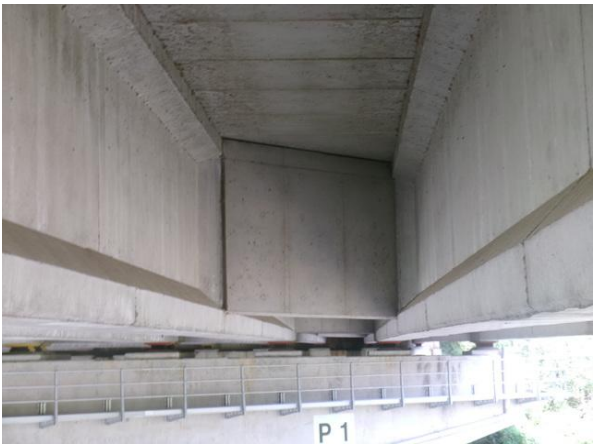
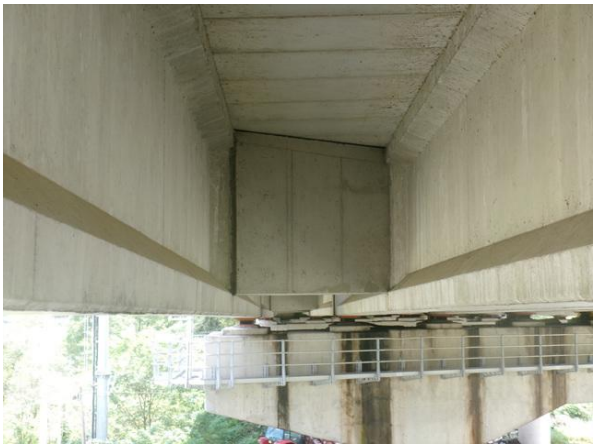
| 손상현황 | • 가로보 상태양호 | 손상현황 | • 가로보 상태양호 |

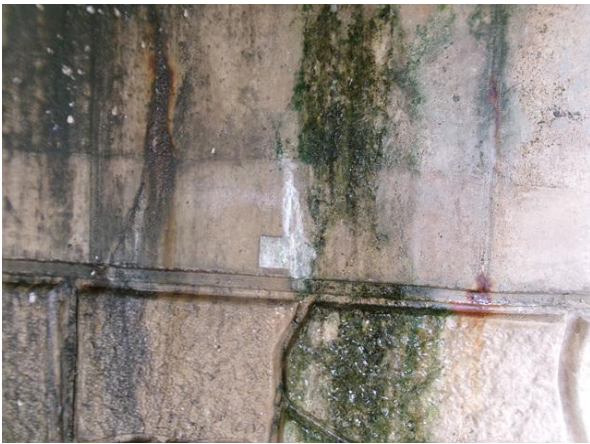
| 손상현황 | • A2 균열부 백테(0.1m×0.3m) | 손상현황 | • A2 누수흔적(0.5m×2.0m) |
| 원 인 | • 외부 우수유입 | 원 인 | • 외부 우수유입 |

| 조치방안 | • 표면처리 | 조치방안 | • 표면처리 |

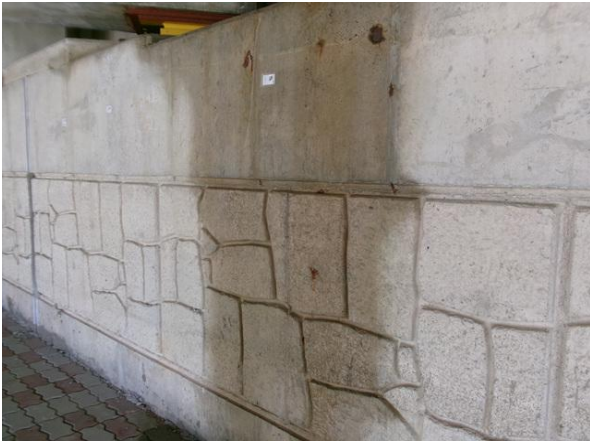
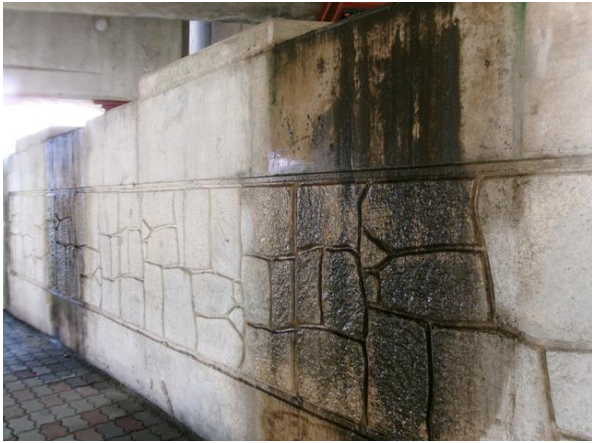
| 손상현황 | • A2 누수흔적(1.0m×2.0m) | 손상현황 | • A2 누수흔적(1.0m×2.0m) |
| 원 인 | • 외부 우수유입 | 원 인 | • 외부 우수유입 |

| 조치방안 | • 표면처리 | 조치방안 | • 표면처리 |

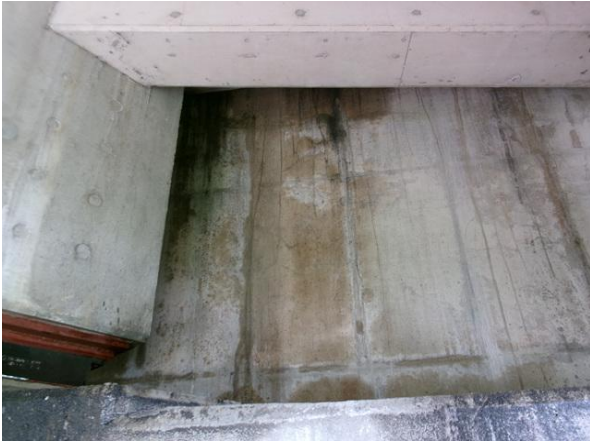
| 손상현황 | • A2 누수흔적(2.0m×7.0m) | 손상현황 | • - |
| 원 인 | • 외부 우수유입 | 원 인 | • - |

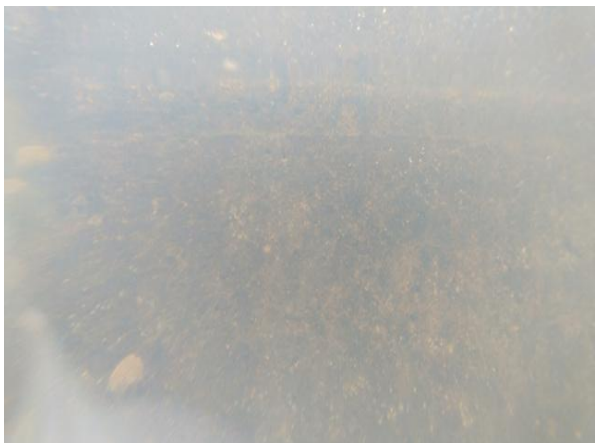
| 손상현황 | • P2 수중조사 상태양호 | 손상현황 | • P2 수중조사 상태양호 |

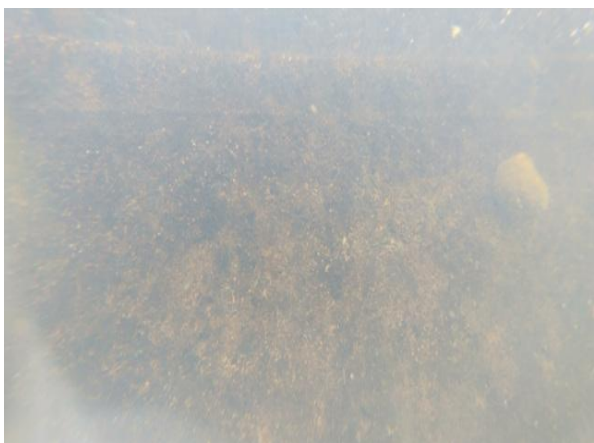
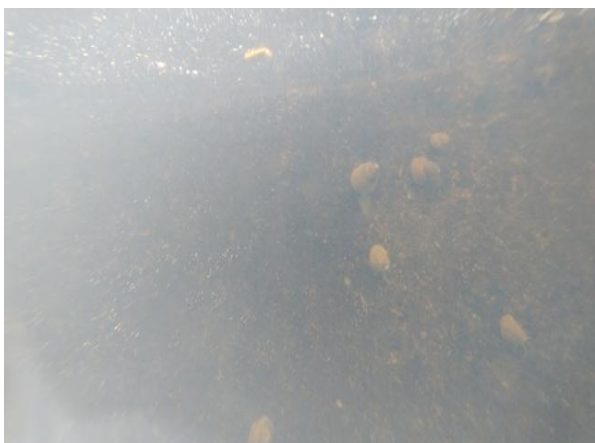
| 손상현황 | • P2 수중조사 상태양호 | 손상현황 | • P2 수중조사 상태양호 |

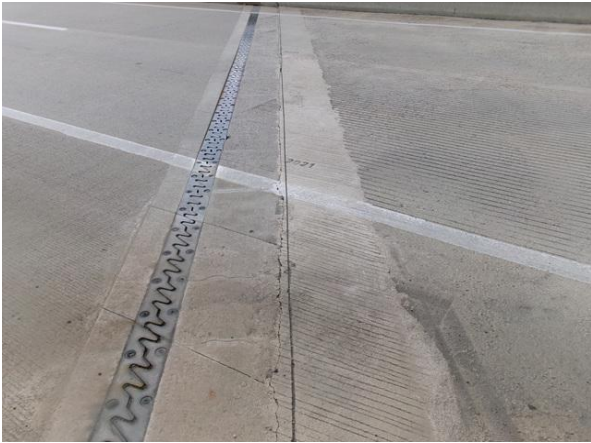
| 손상현황 | • A1 후타재 박리(0.1m×10.0m) | 손상현황 | • A2 후타재 열화(0.5m×0.2m) |
| 원 인 | • 중차량, 공용중 열화 등 | 원 인 | • 중차량, 공용중 열화 등 |

| 조치방안 | • 표면처리 | 조치방안 | • 표면처리 |

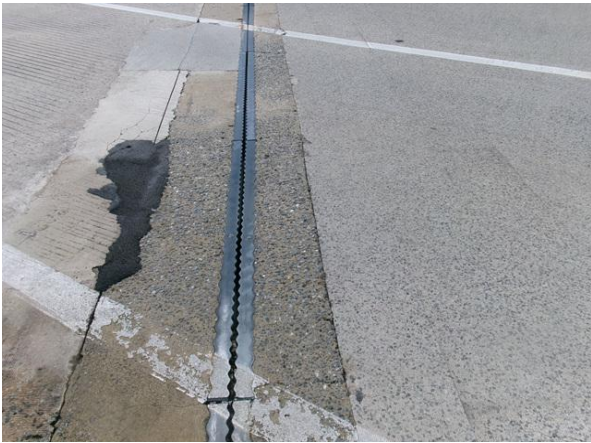
| 손상현황 | • A2 후타재 열화(0.3m×2.0m) | 손상현황 | • A2 후타재 균열(0.2mm) |
| 원 인 | • 중차량, 공용중 열화 등 | 원 인 | • 초기 건조수축 등 |

| 조치방안 | • 표면처리 | 조치방안 | • 표면처리 |

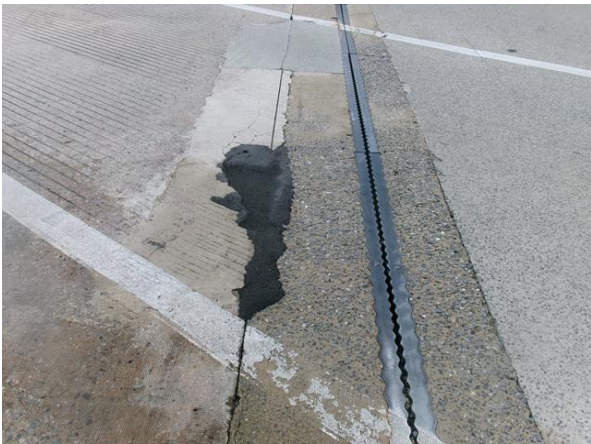
| 손상현황 | • A2 후타재 열화(0.5m×1.5m) | 손상현황 | • - |
| 원 인 | • 중차량, 공용중 열화 등 | 원 인 | • - |

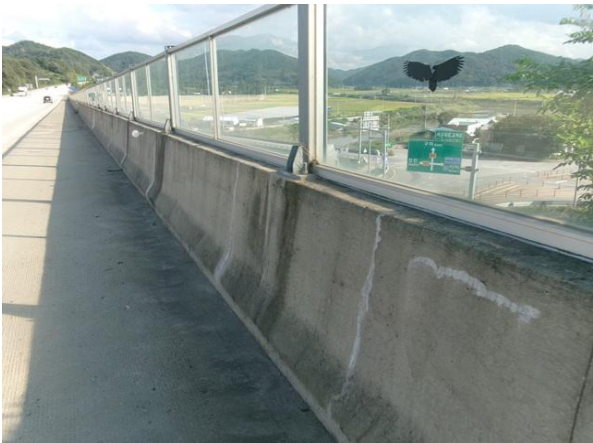
| 손상현황 | • S2 균열(0.2mm/1.0m) | 손상현황 | • S2 균열(0.2mm/1.0m) |
| 원 인 | • 건조수축 | 원 인 | • 건조수축 |

| 조치방안 | • 표면처리 | 조치방안 | • 표면처리 |

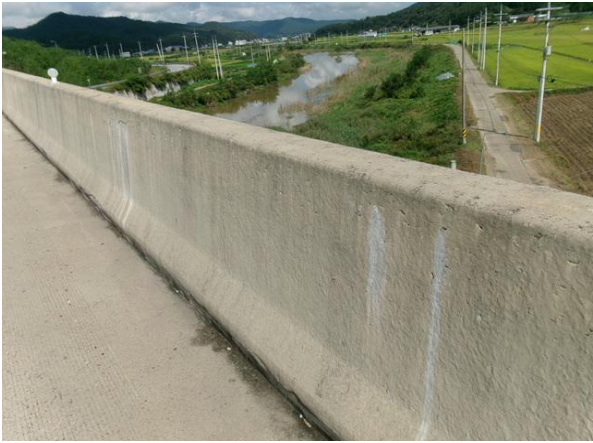
| 손상현황 | • S4 균열부백태(0.5m×1.0m) | 손상현황 | • S4 중분대 균열(0.2mm/1.0m) |
| 원 인 | • 외부 우수유입 | 원 인 | • 건조수축 |

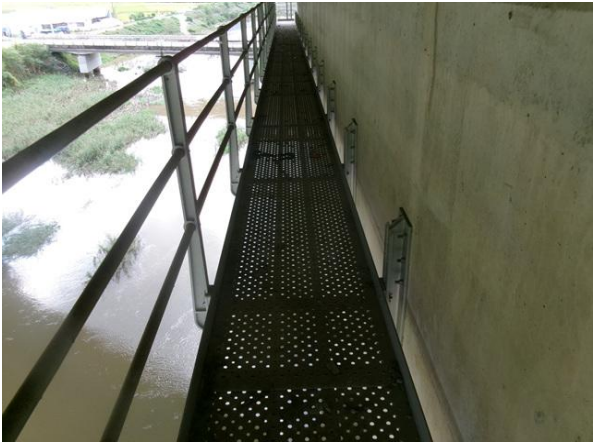
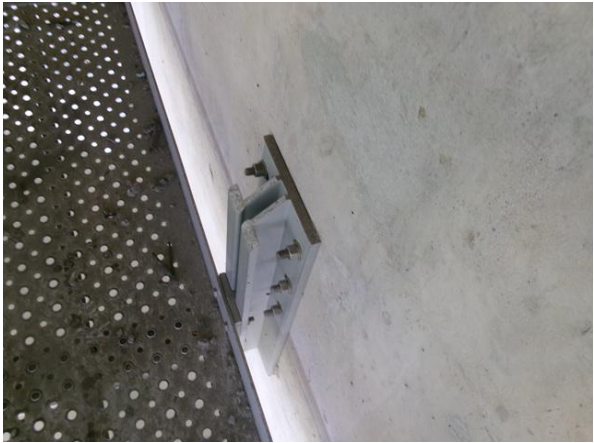
| 손상현황 | • 점검로 상태양호 | 손상현황 | • 점검로 상태양호 |

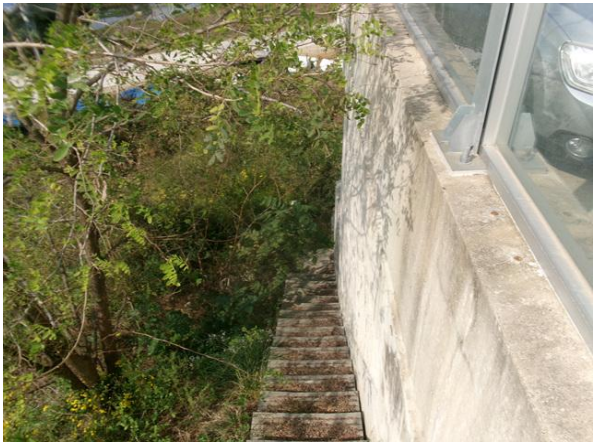
| 손상현황 | • 점검계단 상태양호 | 손상현황 | • 점검계단 상태양호 |
