# 10. 산호교

## 10. 산호교

본 시설물은 대구광역시 군위군 소보면 서경리(상주영천고속도로 30.623~30.983km)에 위치한 교량으로서 총 연장 360.0m, 폭 24.3m, 왕복 4차로로 시공되어 있다.

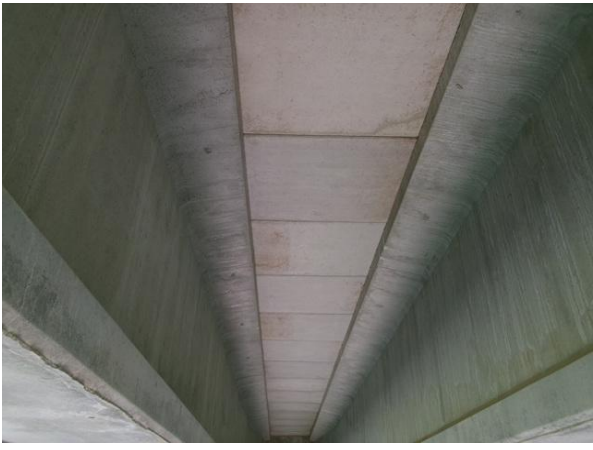
| 손상현황 | • 바닥판하면 상태양호 | 손상현황 | • 바닥판하면 상태양호 |

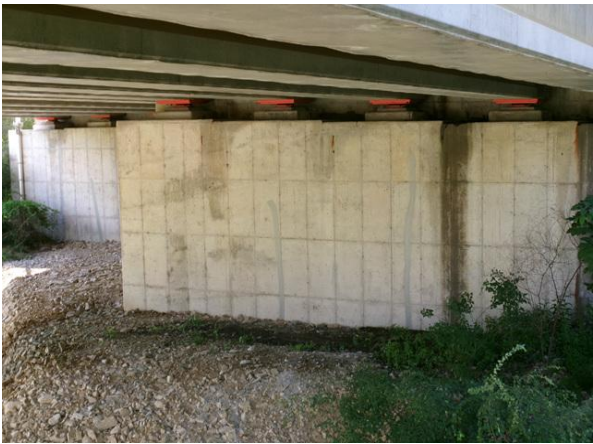
| 손상현황 | • A1 교대 상태양호 | 손상현황 | • A2 교대 백태 보수현황 |

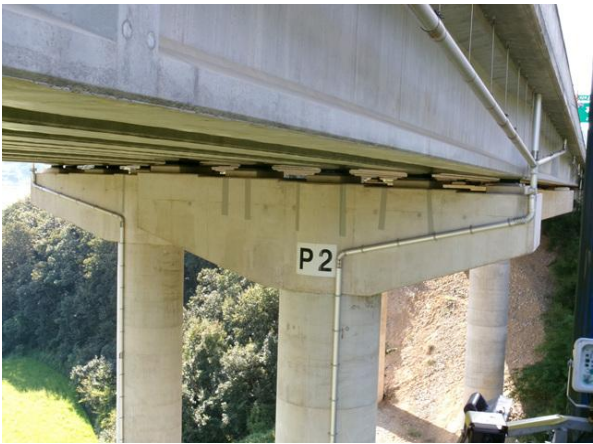
| 손상현황 | • P2 교각 균열 보수현황 | 손상현황 | • P3 교각 균열 보수현황 |
| 원 인 | • 상태양호 | 원 인 | • 상태양호 |

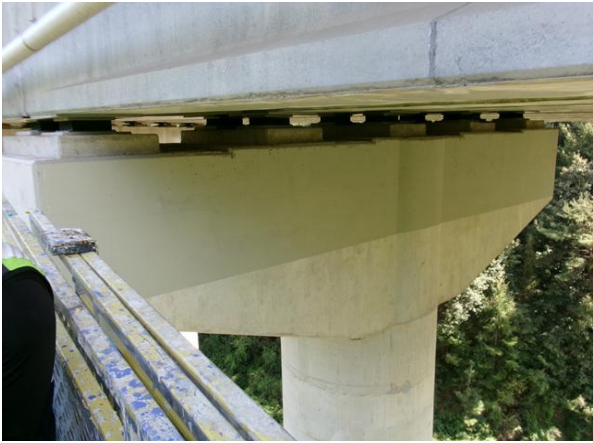
| 손상현황 | • P5 교각 망상균열 보수현황 | 손상현황 | • P6 교각 균열 보수현황 |
| 원 인 | • 상태양호 | 원 인 | • 상태양호 |

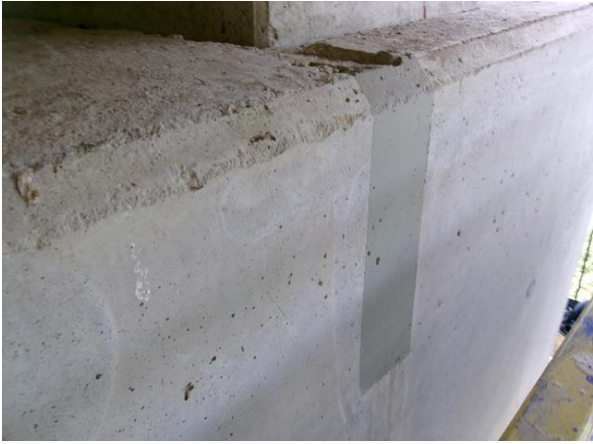
| 손상현황 | • P7 교각 균열 보수현황 | 손상현황 | • P8 교각 표면박리 보수현황 |
| 원 인 | • 상태양호 | 원 인 | • 상태양호 |

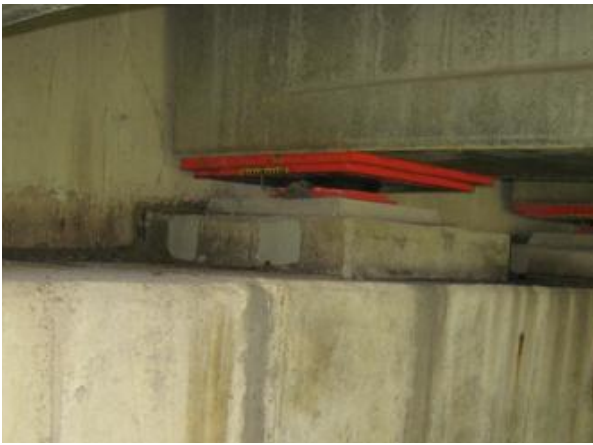
| 손상현황 | • A2-Sh3 받침콘크리트부식 보수현황 | 손상현황 | • P4-Sh10 Plate부식(10EA) |
| 원 인 | • 상태양호 | 원 인 | • 신축이음 하부 우수유입 |

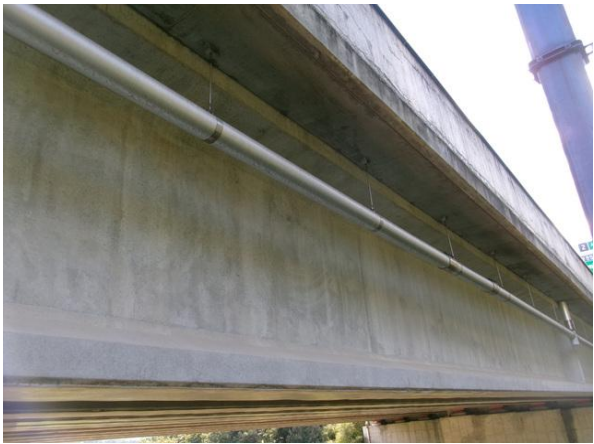
| 손상현황 | • S8 배수구 그레이팅 파손(1EA) | 손상현황 | • 배수관 상태양호 |

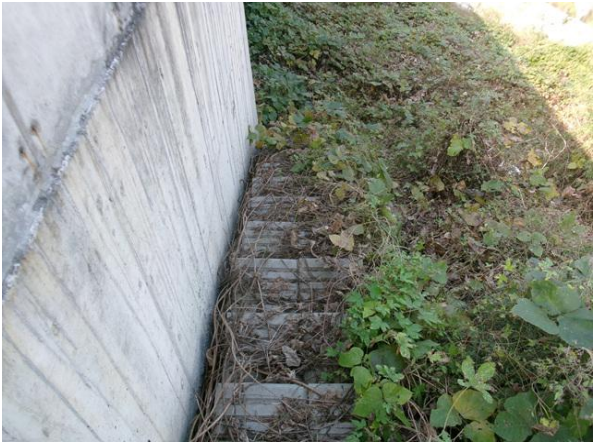
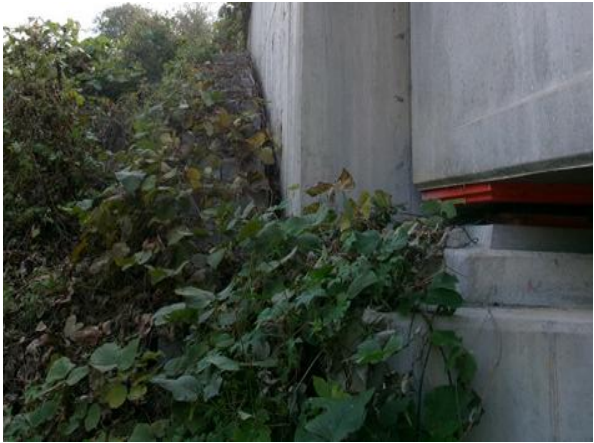
| 손상현황 | • 교대 점검계단 상태양호 | 손상현황 | • 교대 점검계단 상태양호 |

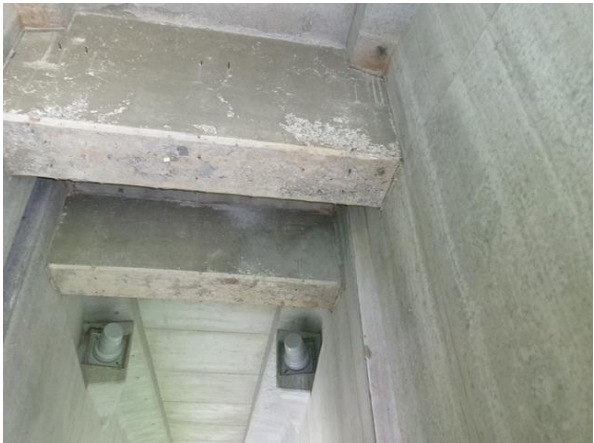
| 손상현황 | • S6 G4~G5 재료분리(0.5m×0.5m) | 손상현황 | • A1 균열(0.3mm미만) 보수 실시 |
| 원 인 | • 시공시 다짐미흡, 마감미흡 | 원 인 | • 시공시 다짐미흡, 마감미흡 |

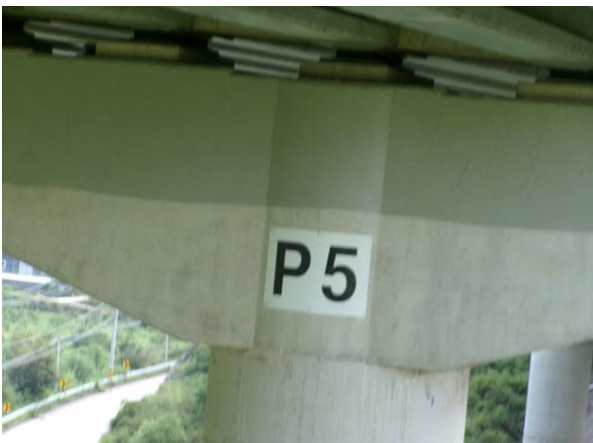
| 손상현황 | • P5 균열 보수현황 | 손상현황 | • P7 균열 보수현황 |
| 원 인 | • 상태양호 | 원 인 | • 상태양호 |

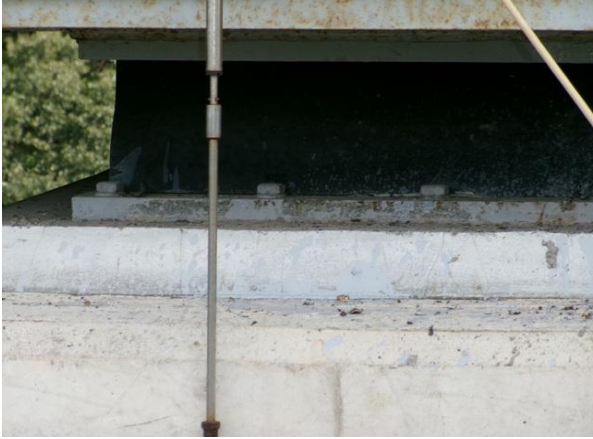
| 손상현황 | • P4-Sh5 무수축몰탈균열(0.2mm/0.2m*3EA) | 손상현황 | • P7-Sh5 받침콘크리트균열(0.2mm/0.3m) |
| 원 인 | • 건조수축, 거푸집 조기탈거 등 | 원 인 | • 건조수축, 거푸집 조기탈거 등 |

| 조치방안 | • 표면처리 | 조치방안 | • 표면처리 |

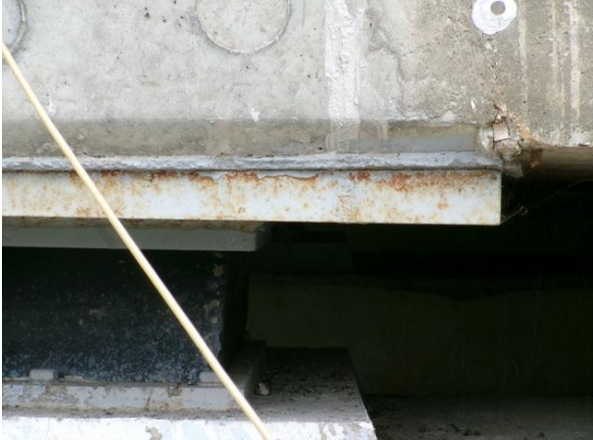
| 손상현황 | • P4-Sh10 Plate부식(8EA) | 손상현황 | • P6-Sh10 Plate부식(2EA) |
| 원 인 | • 신축이음 하부 우수유입 | 원 인 | • 신축이음 하부 우수유입 |

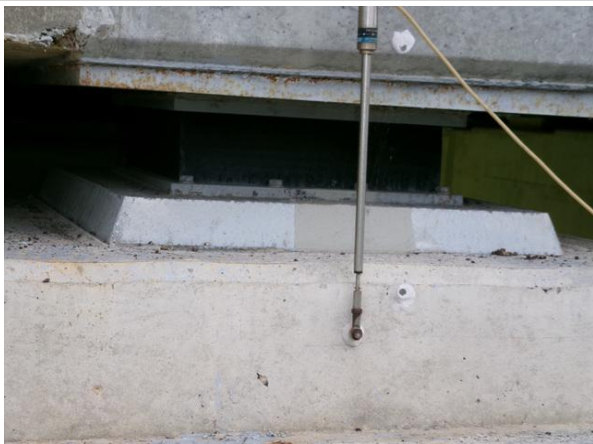
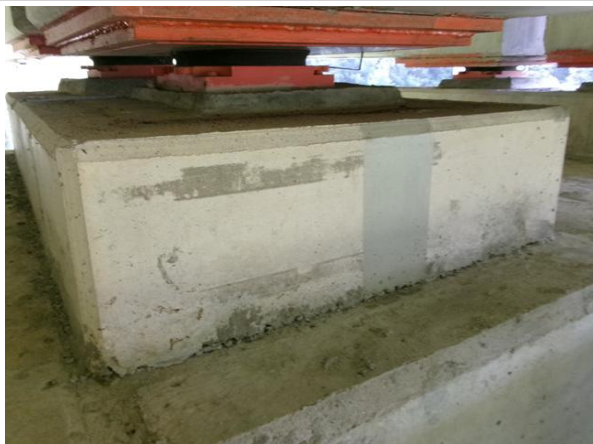
【사진 10.3.38】 교량받침 손상현황(계속)

| 손상현황 | • P4-Sh10 무수축물탈균열 보수현황 | 손상현황 | • P3-Sh4 받침콘크리트균열 보수현황 |
| 원 인 | • 상태양호 | 원 인 | • 상태양호 |

- 교량받침의 경우 기 손상인 무수축물탈 균열, 받침콘크리트 균열, Plate부식이 조사되었다. 금회 정밀안전점검 결과 인한 무수축물탈 균열, 받침콘크리트 균열, 재료분리가 일부 보수된 것이 확인되었고, 무수축물탈균열 및 Plate부식이 신규 조사되었다.

- 받침콘크리트 및 무수축물탈에서 조사된 균열은 국부적으로 발생된 폭 0.1~0.2mm의 미세균열로 현 상태에서 별도의 조치보다는 유지관리 후 손상진전 및 추가 손상 발생 시 일괄 보수하는 것이 바람직 할 것으로 판단된다.

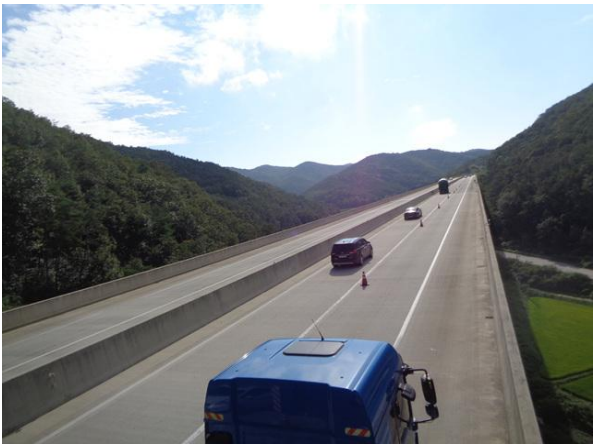
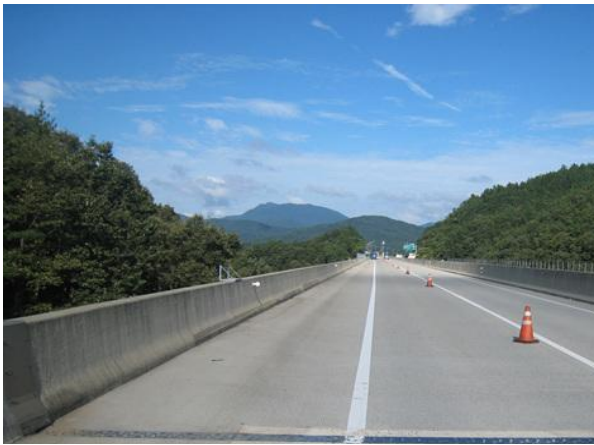
【사진 10.3.45】 교면포장 손상현황

| 손상현황 | • 교면포장 상태양호 | 손상현황 | • 교면포장 상태양호 |

- 교면포장은 기 손상이 없는 양호한 상태로 확인되었고, 금회 정밀안전점검 결과 기 점검과 동일한 상태로 확인되었다.

- 교면포장의 본선은 양호한 상태이며, 주기적인 점검을 통한 손상의 발생여부 확인 등의 유지관리가 요구된다.

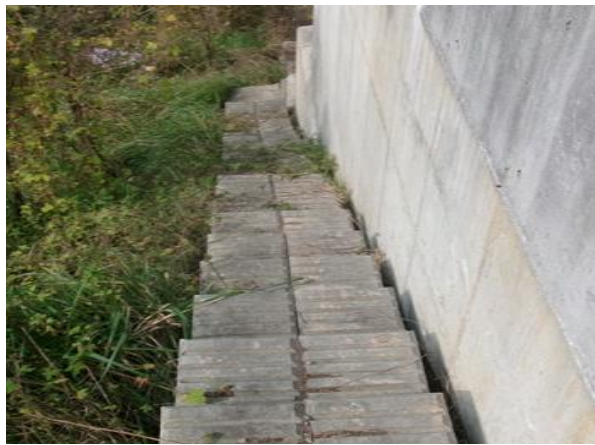
【사진 10.3.51】 교량 점검시설 손상현황

| 손상현황 | • 교대 점검계단 상태양호 |

- 점검로의 경우, 손상이 없는 상태로 신규손상은 추가 확인되지 않았다.

- 점검시설은 현재 양호한 상태로 확인되었으며, 주기적인 점검을 통한 손상의 발생여부 확인 등의 유지관리가 요구된다.
