# 11. 오로교

### 11.1 시설물의 개요

본 시설물은 경상북도 구미시 장천면 오로리(상주영천고속도로 36.763~37.148km)에 위치한 교량으로서 총 연장 385.0m, 폭 25.4m, 왕복 4차로로 시공되어 있다.

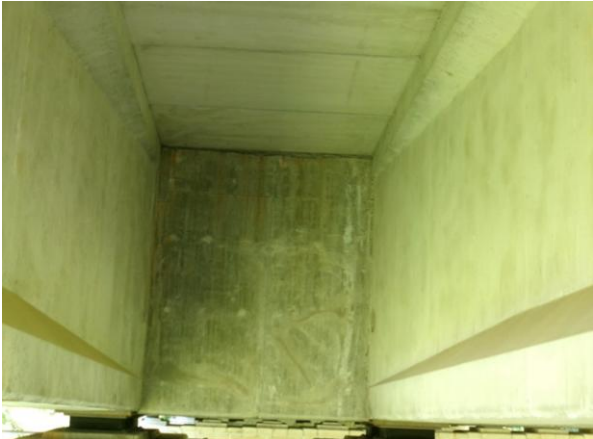
| 손상현황 | • S9 백태(1.5m×2.0m) | 손상현황 | • S10 백태(1.5m×2.0m) |
| 원 인 | • 우수유입, 수분침투 등 | 원 인 | • 우수유입, 수분침투 등 |

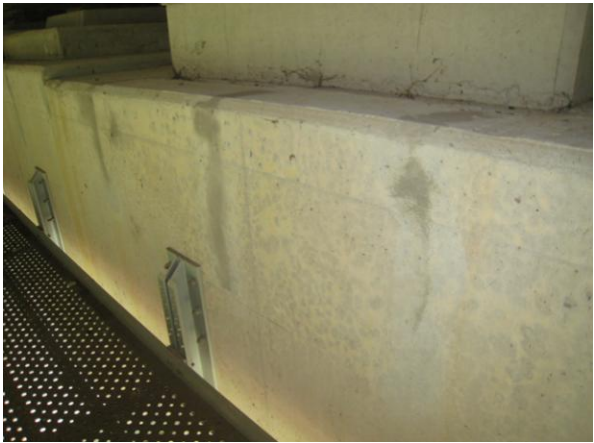
| 손상현황 | • P5 표면불량(10.0m×0.5m) | 손상현황 | • P9 기보수부 상태양호 |
| 원 인 | • 시공미흡, 다짐미흡 등 | 원 인 | — |

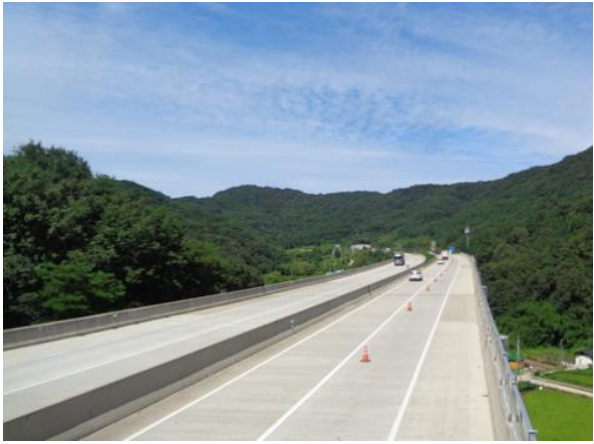
【사진 11.3.20】 교면포장 손상현황

| 손상현황 | • 접속부 파손(1.0m×1.0m) | 손상현황 | • 상태양호 |
| 원 인 | • 침하, 시공미흡 | 원 인 | — |

- 기존 정기점검시 조사된 접속부 파손은 진전이 없는 것으로 확인되었고, 본선은 손상이 없는 상태로 확인되었다.

- 교면포장에 발생한 접속부 파손은 침하, 시공미흡에 의한 손상으로 현재 국부적으로 발생하였고, 손상은 갓길에 위치하므로 주의관찰 및 단면보수 등의 유지관리가 필요할 것으로 판단된다.

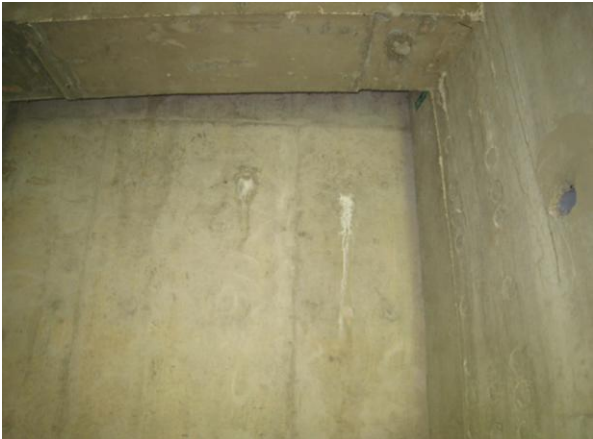
【사진 11.3.34】 교대 손상현황

| 손상현황 | • A1 백태(0.2m×0.5m) | 손상현황 | • A2 누수흔적(8.0m×5.0m) |
| 원 인 | • 우수유입, 수분침투 등 | 원 인 | • 우수유입 등 |

- 교대에 발생된 백태, 누수흔적의 경우, 장기공용에 의한 지속적인 수분접촉, 신축이음 하부로 부터 유입된 우수에 의한 손상으로 판단되며, 현재 손상정도는 경미하나 손상의 진전 방지를 위한 표면처리 등의 조치가 필요할 것으로 판단된다.
- 들뜸의 경우 공용기간 경과, 다짐미흡 등에 의한 손상으로 판단되며, 내구성 확보 차원에서 단면보수를 실시하는 것이 요구된다.

| 조치방안 | • 표면처리 | 조치방안 | • 표면처리 |

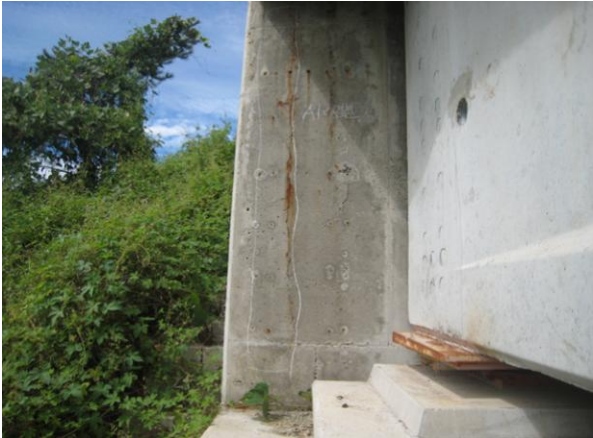
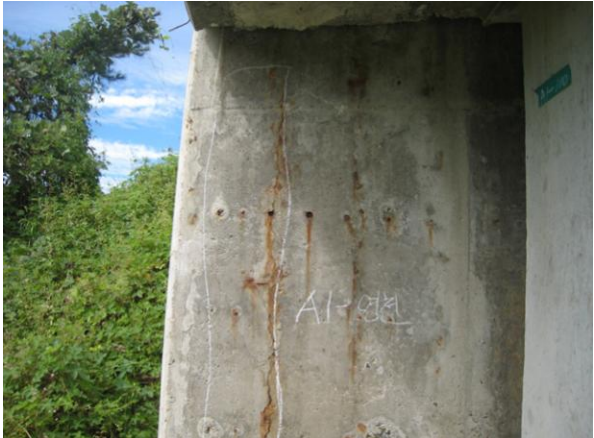
| 손상현황 | • A1 들뜸(0.5m×2.5m) | 손상현황 | • A1 들뜸(0.5m×2.5m) |
| 원 인 | • 공용기간 경과, 다짐미흡 등 | 원 인 | • 공용기간 경과, 다짐미흡 등 |

- 기 발생한 백태, 누수흔적이 확인되었으며, 금회 균열에서 들뜸으로 손상의 진전이 조사되었다.

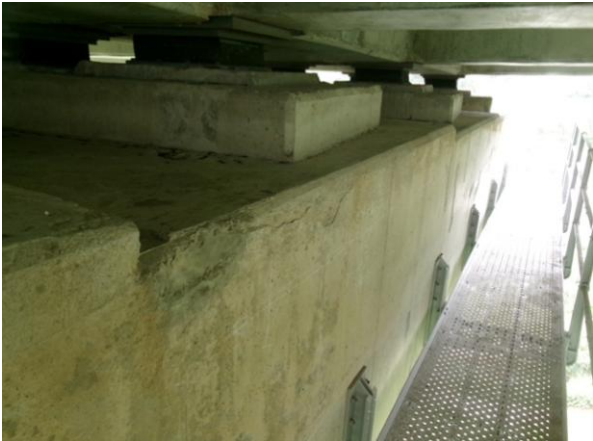
【사진 11.3.36】 교각 손상현황

| 손상현황 | • P1 표면박리(10.0m×0.5m) | 손상현황 | • P1 망상균열(1.5m×0.5m) |
| 원 인 | • 시공미흡, 다짐미흡 등 | 원 인 | • 건조수축, 거푸집 조기탈형 등 |

- 교각에 발생한 균열, 망상균열의 경우 건조수축, 온도변화, 거푸집 조기탈형 등에 의한 손상으로 추정되며, 구조물의 안전성에 영향을 미칠만한 수준은 아니나, 내구성 확보 및 손상의 진전 방지를 위해 표면처리, 주입보수 등의 조치가 요망된다.
- 교각에 발생한 표면박리는 시공시 전처리 미흡에 의한 손상으로 부재의 내구성 확보 차원의 단면보수 등의 유지관리가 요구된다. 또한 조사된 폐콘크리트 퇴적은 시공시 마무리 미흡에 의한 손상으로 정비가 필요하며, 백태의 경우 외부 우수유입에 의한 손상으로 표면처리 등의 유지관리가 요구된다.

| 조치방안 | • 단면보수 | 조치방안 | • 표면처리 |

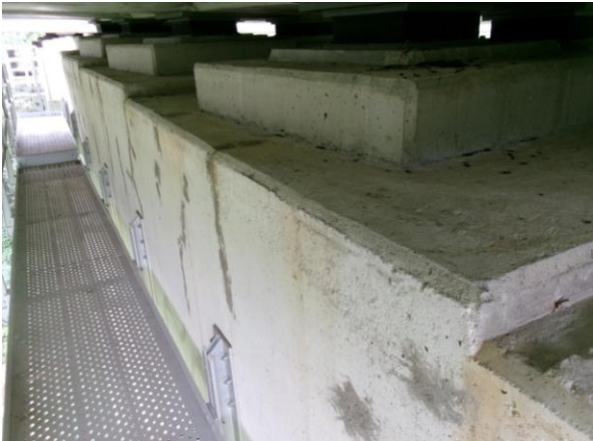
| 손상현황 | • P2 표면박리(10.0m×0.5m) | 손상현황 | • P2 균열(0.3mm/3.0m) |
| 원 인 | • 시공미흡, 다짐미흡 등 | 원 인 | • 건조수축, 거푸집 조기탈형 등 |

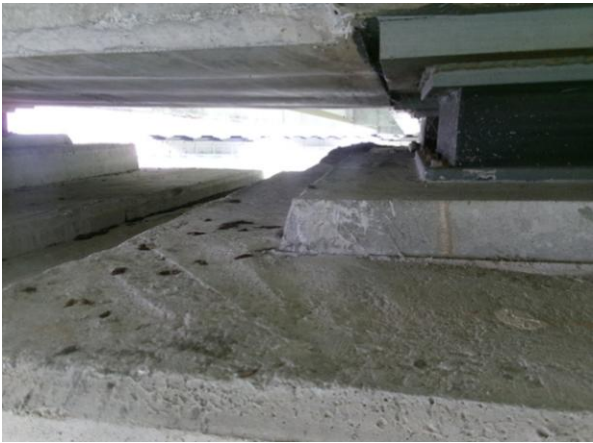
【사진 11.3.38】 교량받침 손상현황(계속)

| 손상현황 | • P1-Sh2 몰탈 박락(0.1m×0.1m) | 손상현황 | • P2-Sh10 몰탈 균열(0.1mm/0.2m) |
| 원 인 | • 다짐미흡, 거푸집 조기탈형 등 | 원 인 | • 건조수축, 온도변화 |

- 무수축물탈 및 받침콘크리트 균열의 경우 건조수축 및 온도변화, 거푸집 조기탈형 등에 의한 손상으로 판단되며, 현재 손상정도가 경미하며, 교량받침의 거동에 영향을 미칠만한 손상은 아니나, 손상의 진전 방지를 위한 표면처리 등의 조치가 요망된다.
- 무수축물탈 박리, 박락, 받침콘크리트 재료분리의 경우 시공초기 다짐부족, 거푸집 조기탈형 등에 의한 손상으로 손상의 진전 방지를 위한 단면보수 등의 조치가 필요할 것으로 판단된다.
- 플레이트 부식의 경우 공용기간 증가, 습기흡착 등에 의한 손상으로 판단되며, 교량받침의 거동에 영향을 미칠만한 손상은 아니나 손상의 진전 방지를 위한 채도장 등의 조치를 취하는 것이 바람직 할 것으로 판단된다.

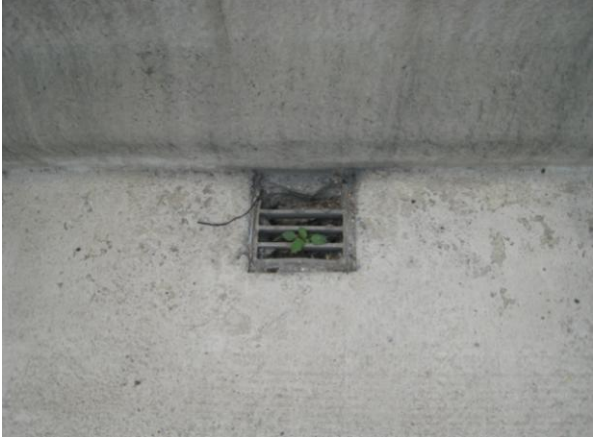
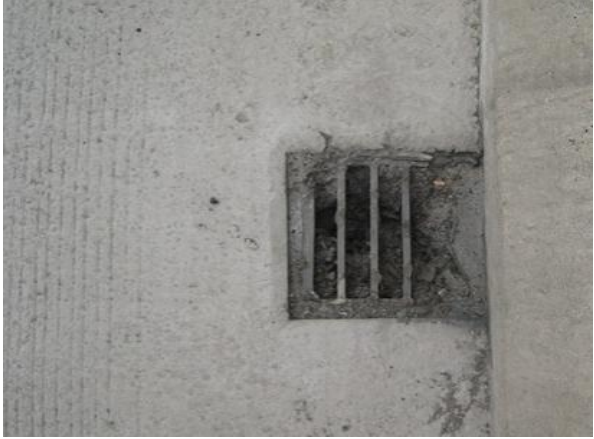
| 손상현황 | • S9 그레이팅 변형 1EA | 손상현황 | • S9 그레이팅 파손 1EA |
| 원 인 | • 물리적 충격 등 | 원 인 | • 물리적 충격 등 |

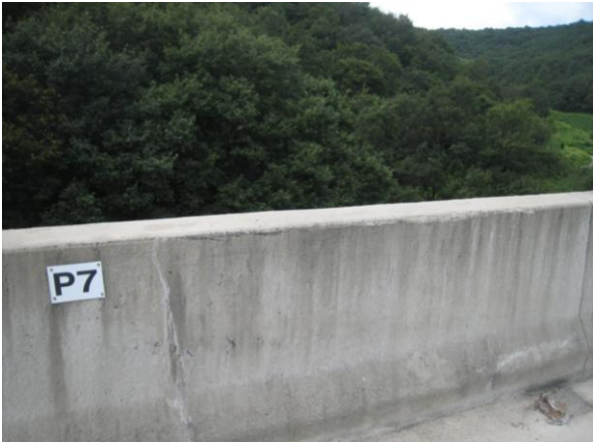
| 손상현황 | • S7 방호벽 긁힘 (0.1m×0.2m) | 손상현황 | • S11 방호벽 균열 (0.2mm/1.5m) |
| 원 인 | • 외부 충격 | 원 인 | • 건조수축, 공용기간 경과 등 |
