## 12. 오실교

### 12.1 시설물의 개요

본 시설물은 경상북도 구미시 장천면 오로리(상주영천고속도로 37.293~38.023km)에 위치한 교량으로서 총 연장 280.0m, 폭 24.3m, 왕복 4차로로 시공되어 있다.

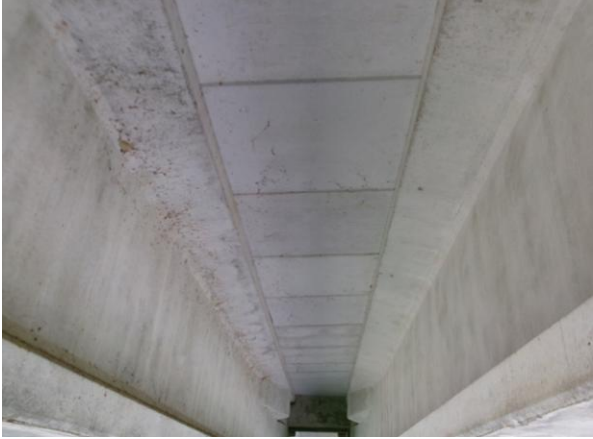
| 손상현황 | • S4 상태양호 | 손상현황 | • S5 상태양호 |

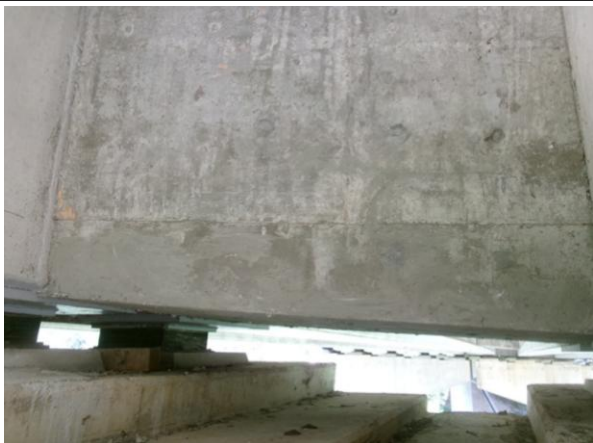
| 손상현황 | • S7 재료분리(2.0m×1.0m) | 손상현황 | • S4 재료분리 및 철근노출 보수 실시 |

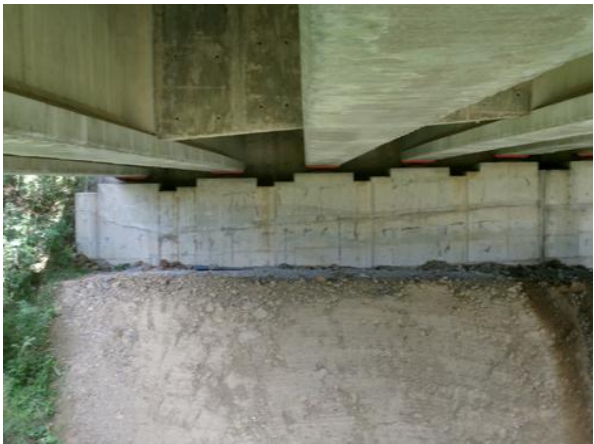
| 손상현황 | • A1 페콘크리트 퇴적(5.0m×1.0m) | 손상현황 | • A2 상태양호 |

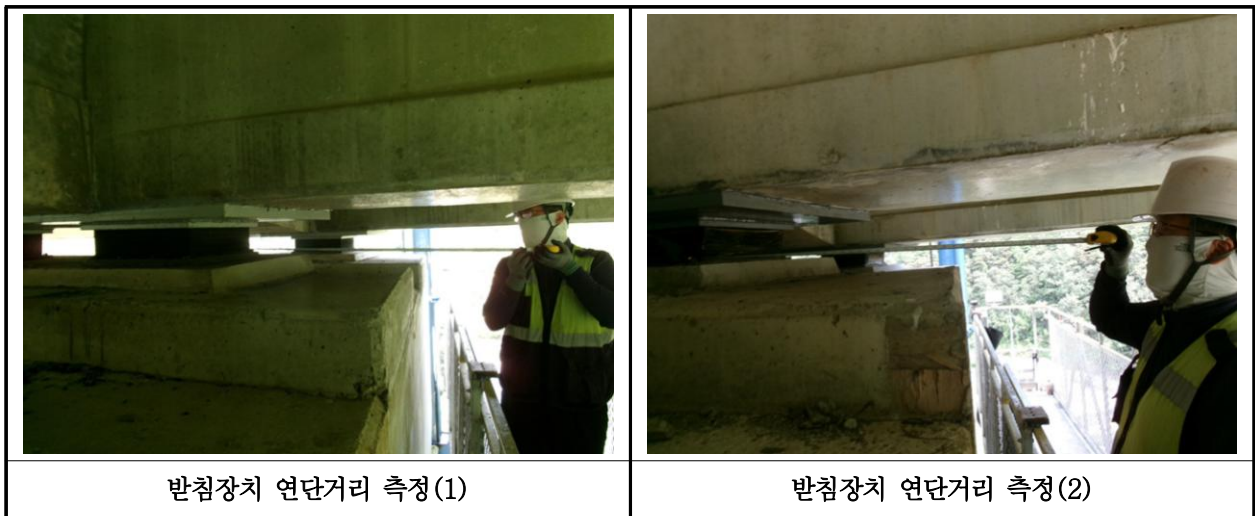
받침장치 연단거리 측정(1)

- 연단거리 측정 결과, 전 개소 모두 실측 연단거리가 계산 연단거리를 상회하고 있는 것으로 측정되어 설계기준을 만족하고 있는 것으로 검토되었다.

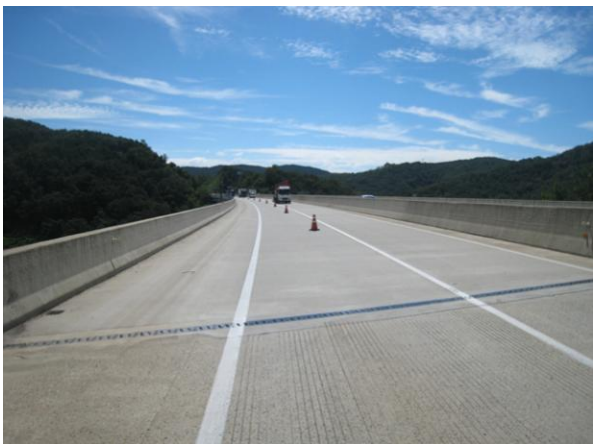
| 손상현황 | • 접속부 포장침하(L=5.5m) | 손상현황 | • 본선 상태양호 |

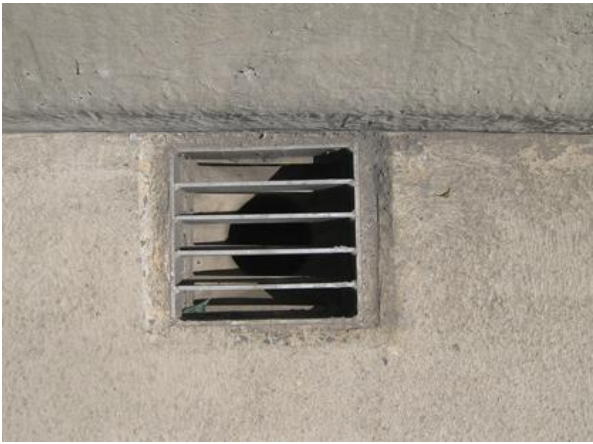
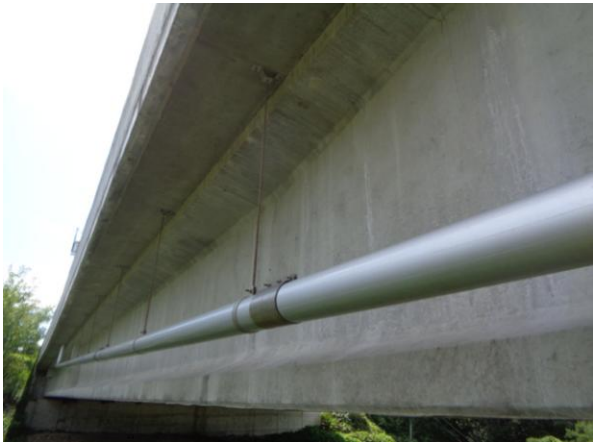
【사진 12.3.22】 배수시설 손상현황

| 손상현황 | • 배수구 상태양호 | 손상현황 | • 배수관 상태양호 |

- 배수시설은 기 손상인 없는 양호한 상태이며, 금회 신규 손상도 확인되지 않았다.

- 배수구는 현재 양호한 상태이며, 공용기간 경과 및 추량통행에 의한 비산물퇴적 등의 원인으로 이물질퇴적, 그로인한 체수, 배수관 부식 등의 손상이 발생할 수 있으므로, 주기적인 정비를 통한 유지관리가 필요하다.

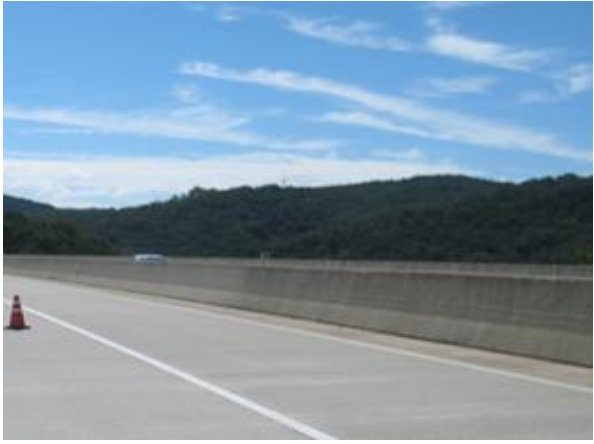
【사진 12.3.24】 방호벽 및 중앙분리대 손상현황

| 손상현황 | • S1 접속부 파손(1.5m×1.5m) | 손상현황 | • 중앙분리대 균열부백태 보수 실시 |
| 원 인 | • 침하, 공용기간 증가 | 원 인 | • - |

- 기 점검된 균열부백태에 대한 보수가 실시되었으며, 균열, 파손이 확인되었다.

- 방호벽에 발생한 균열, 파손은 초기 건조수축, 거푸집 조기탈형, 공용기간 증가, 접속부 침하 등에 의한 손상으로 판단되며, 내구성 확보 차원에서 표면보수, 단면보수를 실시하는 것이 바람직하다.

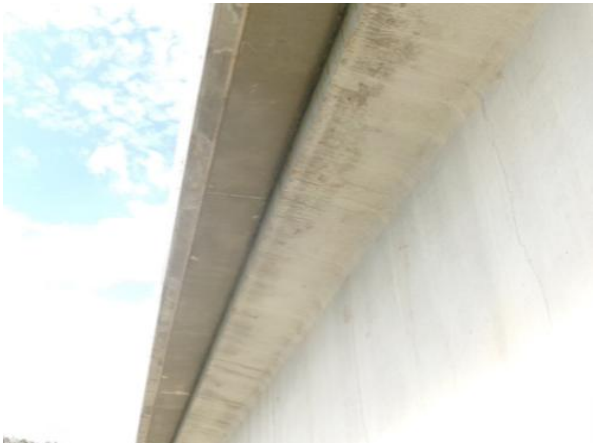
【사진 12.3.26】 바닥판하면 손상현황

| 손상현황 | • S1 재료분리 및 철근노출(1.0m×0.5m) | 손상현황 | • 외측 캔틸레버부 상태양호 |
| 원 인 | • 시공미흡, 다짐미흡 등 | 원 인 | • - |

- 기 손상인 재료분리 및 철근노출이 확인되었고, 손상의 진전 및 신규손상은 없는 것으로 조사되었다.

- 바닥판하면의 발생된 재료분리 및 철근노출은 위커빌리티 효율성 감소, 관리미흡에 의한 타설불량, 피복부족에 의해 발생된 손상으로, 내구성 증진을 위해 단면보수(방청)을 실시하는 것이 향후 추가손상 방지 등 유지관리에 효율적일 것으로 판단된다.

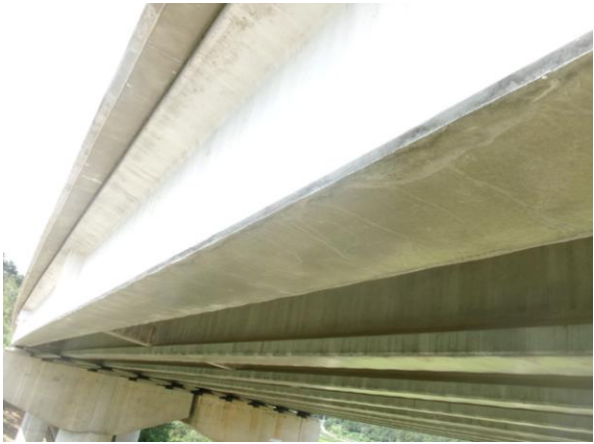
【사진 12.3.28】 거더 손상현황

| 손상현황 | • S5-P5 거푸집 미제거 | 손상현황 | • 거더 상태양호 |
| 원 인 | • 시공미흡 | 원 인 | • - |

- 금회 거푸집 미제거 손상이 신규 조사되었다.

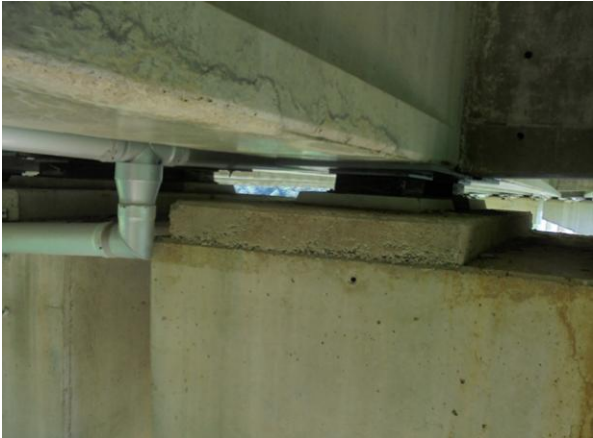
【사진 12.3.36】 교량받침 손상현황

| 손상현황 | • P1-Sh1 받침콘크리트 재료분리(1.5m×0.3) | 손상현황 | • P1-Sh10 받침콘크리트 파손(0.2m×0.2) |
| 원 인 | • 다짐미흡, 거푸집 조기탈형 등 | 원 인 | • 외부충격, 시공미흡 등 |

- 기 손상인 무수축물탈 균열, 받침콘크리트 재료분리, 백태, 플레이트 부식은 진전이 없는 것으로 확인되었고, 금회 받침콘크리트 파손이 신규 조사되었다.

- 무수축물탈 균열, 백태의 경우 건조수축 및 온도변화, 수분침투 등에 의한 손상으로 판단되며, 현재 손상정도가 경미하며, 교량받침의 거동에 영향을 미칠만한 손상은 아니나, 손상의 진전 방지를 위한 표면처리 등의 조치가 요망된다.
- 받침콘크리트 재료분리, 파손의 경우 시공초기 다짐부족, 거푸집 조기탈형, 외부충격 등에 의한 손상으로 손상의 진전 방지를 위한 단면보수 등의 조치가 필요할 것으로 판단된다.
- 플레이트 부식의 경우 공용기간 증가, 습기흡착 등에 의한 손상으로 판단되며, 교량받침의 거동에 영향을 미칠만한 손상은 아니나 손상의 진전 방지를 위한 채도장 등의 조치를 취하는 것이 바람직 할 것으로 판단된다.

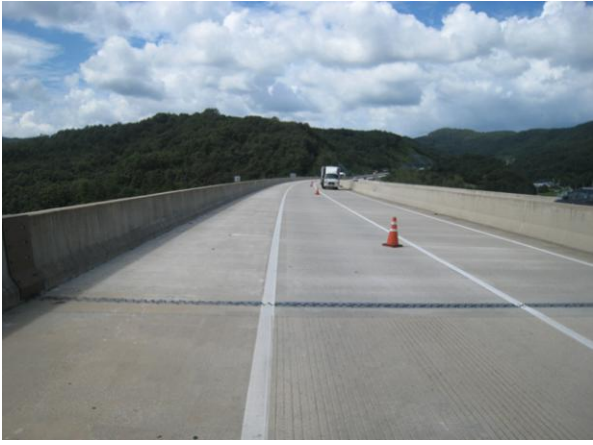
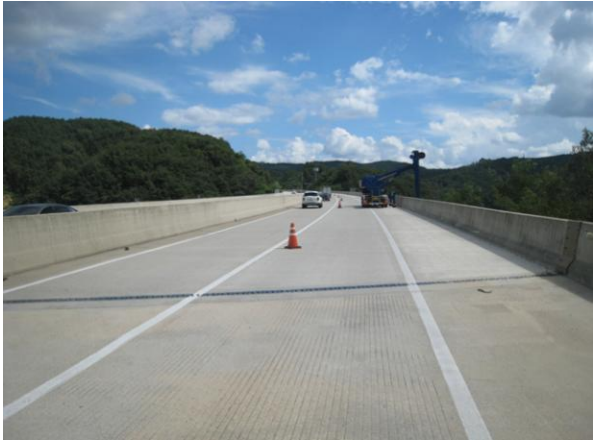
【사진 12.3.43】 교면포장 손상현황

| 손상현황 | • 상태양호 | 손상현황 | • 상태양호 |

- 교면포장은 기 손상이 없는 양호한 상태이며, 금회 신규 손상도 확인되지 않았다.

- 교면포장의 외관조사 결과, 손상이 없고, 주행성에 문제가 없는 양호한 상태로 조사되었고, 교면포장은 주기적인 점검을 통한 손상의 발생여부 확인 등의 유지관리가 필요할 것으로 사료된다.

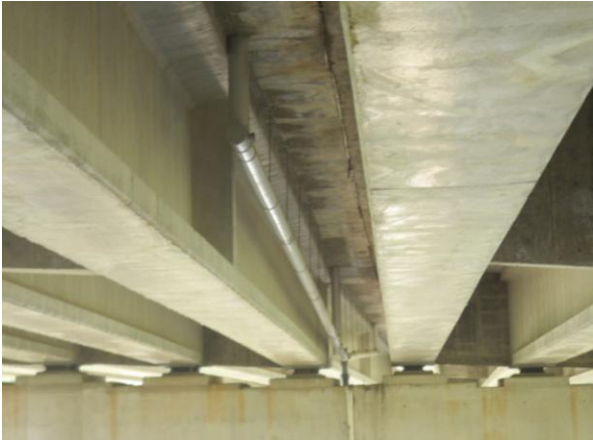
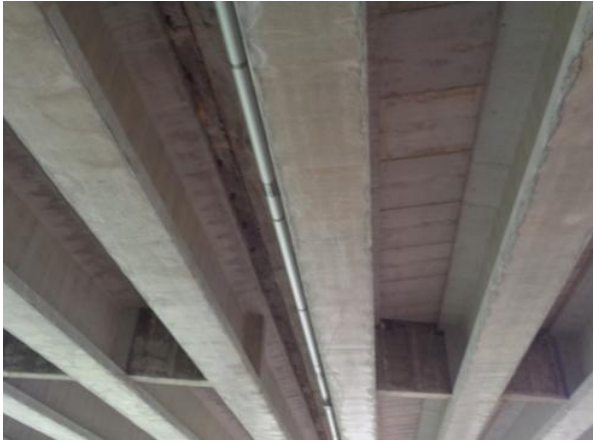
【사진 12.3.45】 배수시설 손상현황

| 손상현황 | • 배수관 상태양호 | 손상현황 | • 배수관 상태양호 |

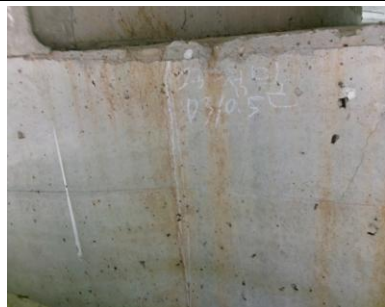
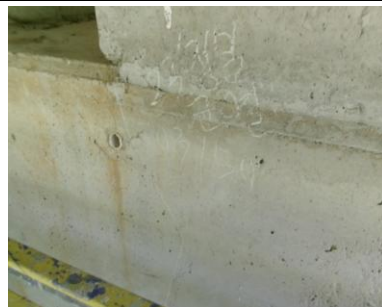
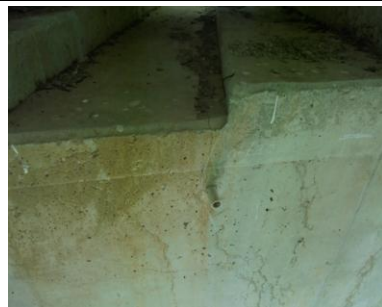
| <p>① 하부구조 폭0.3mm 이상 균열 - 진전 여부확인</p> | | |

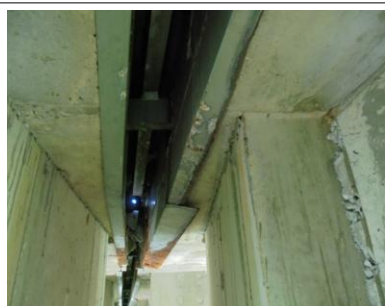
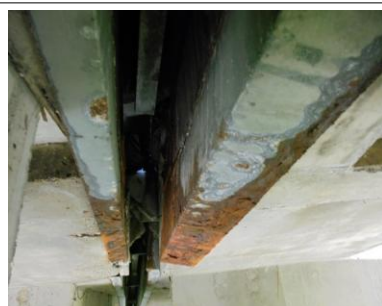
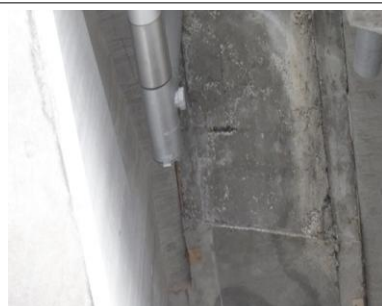
| <p>② 신축이음 하부 부식 -진전 여부확인</p> | <p>③ 바닥판하면 재료분리 및 철근노출 - 진전 여부확인</p> | |
