# 16. 군위JCT R-C교

### 16.1 시설물의 개요

본 시설물은 대구광역시 군위군 효령면 내리리(상주영천고속도로 군위JCT)에 위치한 교량으로 총 연장 240.0m, 폭 8.5m로 시공되어 있다.

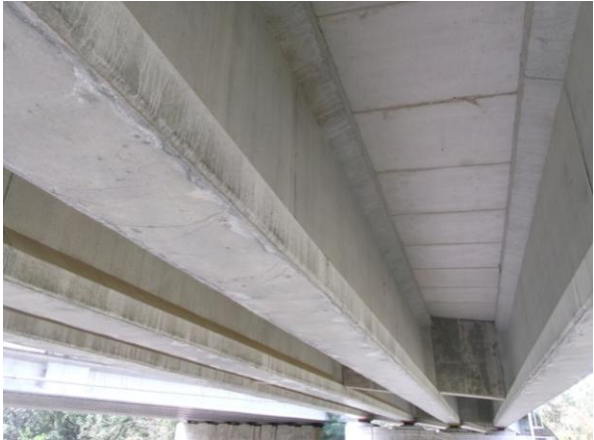
| 손상현황 | • S2-G1 재료분리 (0.1m×0.1m) | 손상현황 | • S7 거더 상태양호 |

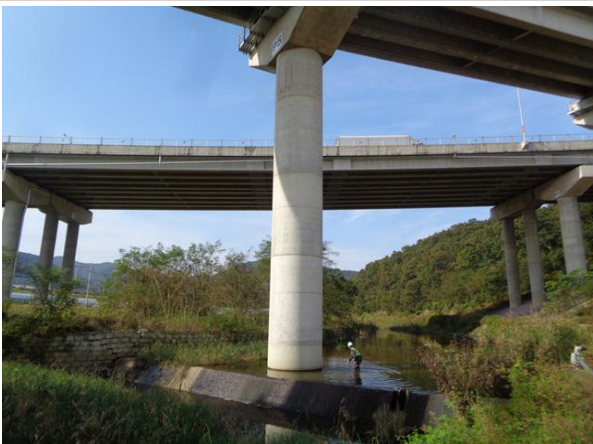
| 손상현황 | • P5 수중조사 전경 | 손상현황 | • P5 수중조사 상태양호 |

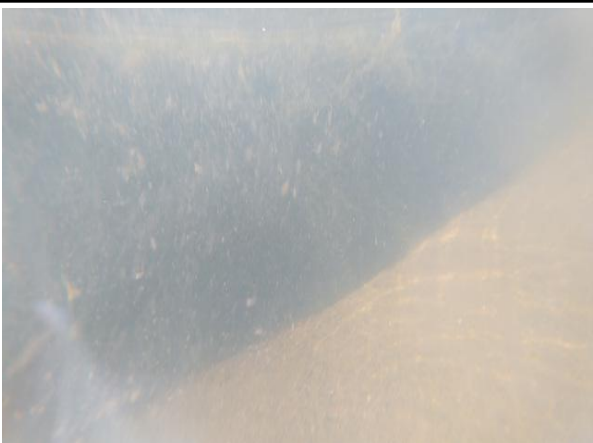
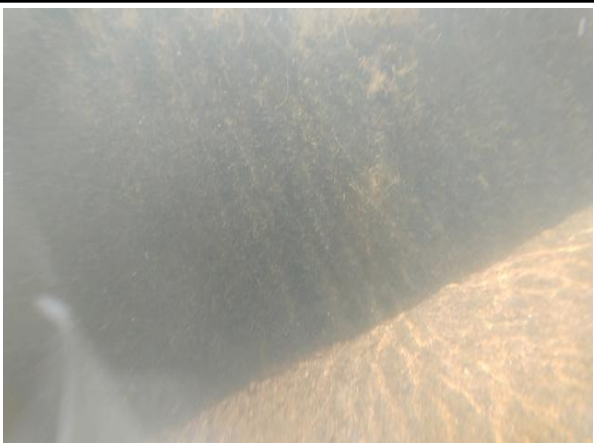
| 손상현황 | • P5 수중조사 상태양호 | 손상현황 | • P5 수중조사 상태양호 |

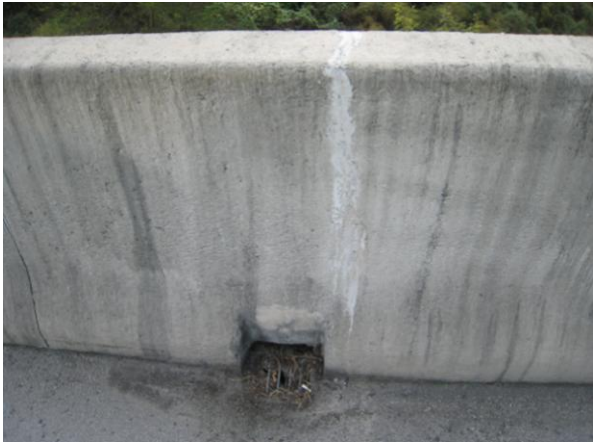
| 손상현황 | • S4 방호벽 균열부백태 (0.1m×4.0m) | 손상현황 | • S1 기보수 상태양호 |

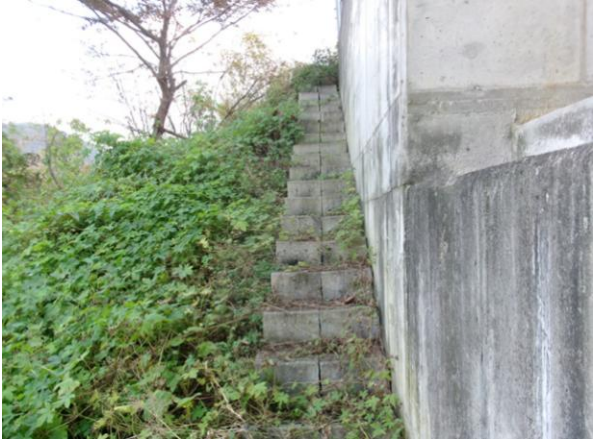
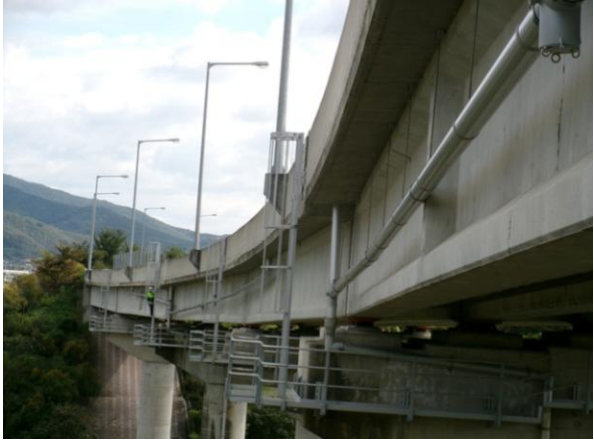
【사진 16.3.26】 교량 점검시설 손상현황

| 손상현황 | • A1 점검계단 상태양호 | 손상현황 | • P4 점검사다리 상태양호 |

- 점검시설은 전반적으로 양호한 상태로 조사되었으며, 추가 손상 발생에 대한 주기적인 점검을 실시하는 것이 바람직하다.
