## 20. 산성교

### 20.1 시설물의 개요

본 시설물은 대구광역시 군위군 산성면 백학리(상주영천고속도로 56.596~56.881km)에 위치한 교량으로서 총 연장 285.0m, 폭 24.5m, 왕복 4차로로 시공되어 있다.

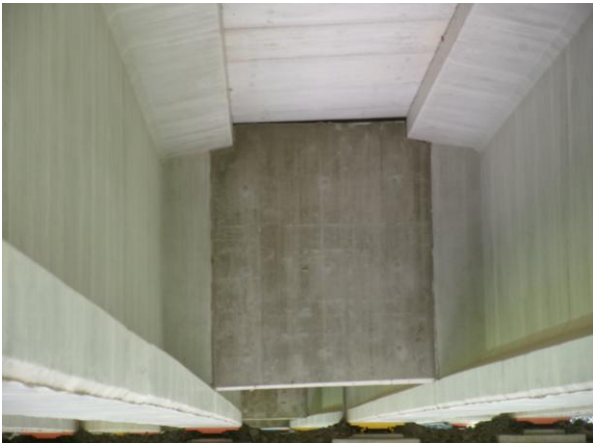
| 손상현황 | • S3 가로보 상태양호 | 손상현황 | • S5 가로보 상태양호 |
| 원 인 | • - | 원 인 | • - |

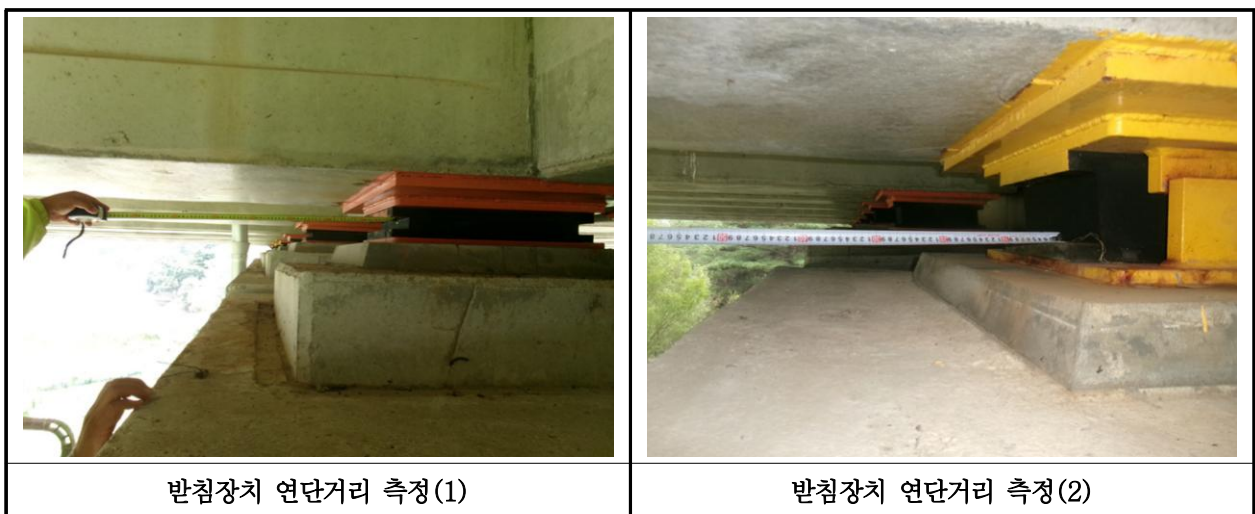
받침장치 연단거리 측정(1)

- 연단거리 측정 결과, 전 개소 모두 실측 연단거리가 계산 연단거리를 상회하고 있는 것으로 측정되어 설계기준을 만족하고 있는 것으로 검토되었다.

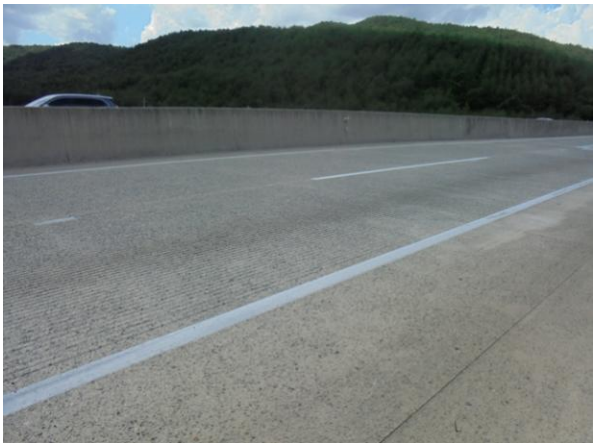
| 손상현황 | • S4 파손(0.3m×1.0m) | 손상현황 | • S3 상태양호 |
| 원 인 | • 시공미흡, 차량운하중 | 원 인 | — |

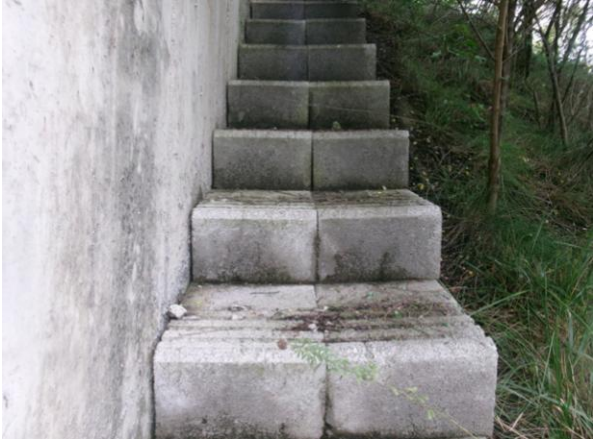
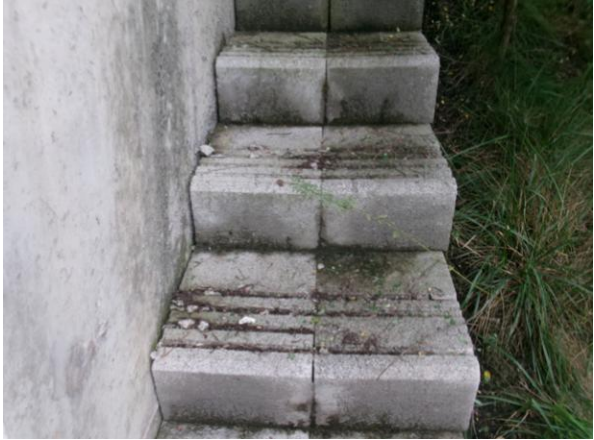
| 손상현황 | • A1 상태양호 | 손상현황 | • A1 상태양호 |

- 점검계단은 손상이 없는 양호한 상태로, 신규손상이 확인되지 않았다.

- 점검시설은 현재 양호한 상태로 조사되었고, 점검로는 점검자의 안전과 연관되어 있으므로, 주기적인 점검을 통한 손상의 발생여부 확인 등의 유지관리가 요구된다.

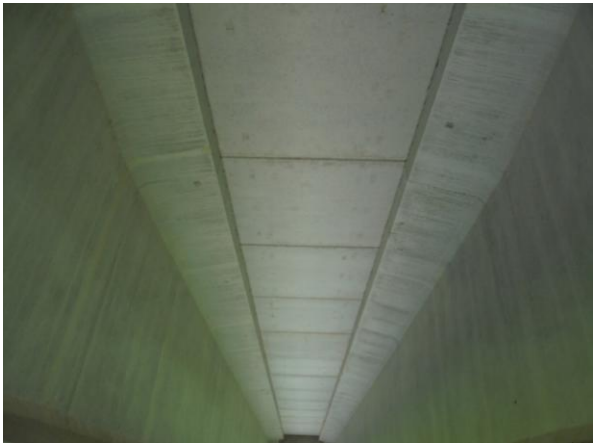
| 손상현황 | • S1 파손(0.1m×0.2m) | 손상현황 | • S3 상태양호 |

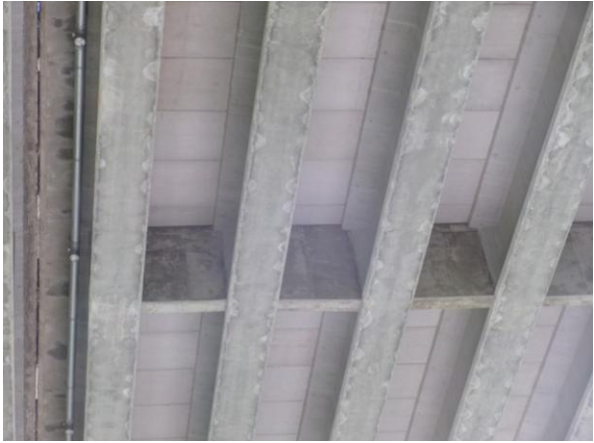
| 손상현황 | • S3 균열 (0.2mm/0.5m×3EA) | 손상현황 | • S5 상태양호 |
| 원 인 | • 건조수축, 거푸집 조기탈형 등 | 원 인 | • - |

- 가로보에 발생한 균열(0.3mm미만), 망상균열의 경우 건조수축, 온도변화, 시공미흡 등에 의한 손상으로 추정되며, 구조물의 내구성에 영향을 미칠만한 수준은 아니나 손상의 진전 방지를 위한 표면처리 등의 조치를 취하는 것이 바람직 할 것으로 판단된다.
- 표면박리의 경우 시공미흡, 다짐미흡, 거푸집 조기탈형 등에 의한 손상으로 판단되며, 내구성 확보 차원에서 단면보수를 실시하는 것이 요구된다.

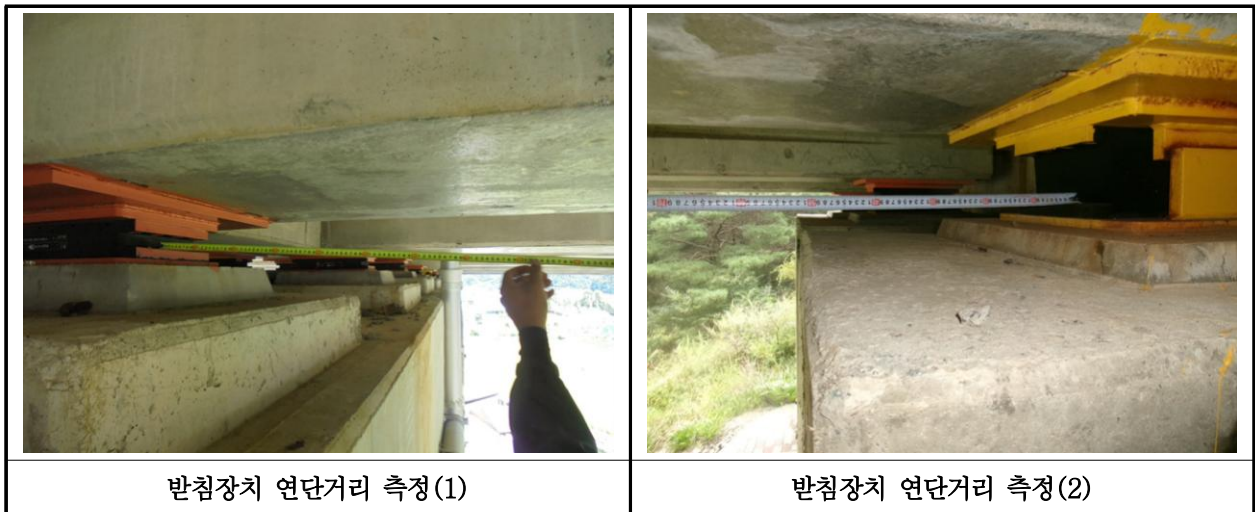
받침장치 연단거리 측정(1)

- 연단거리 측정 결과, 전 개소 모두 실측 연단거리가 계산 연단거리를 상회하고 있는 것으로 측정되어 설계기준을 만족하고 있는 것으로 검토되었다.

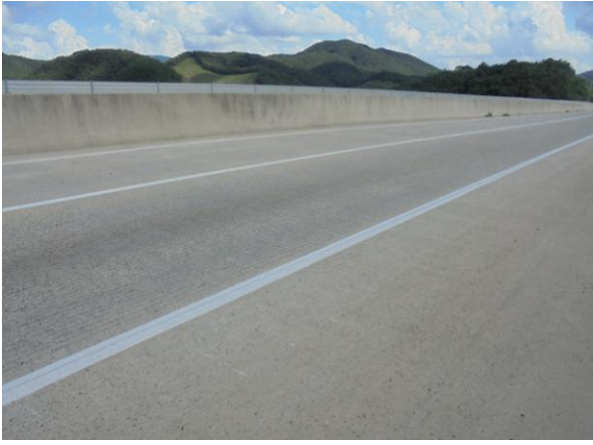
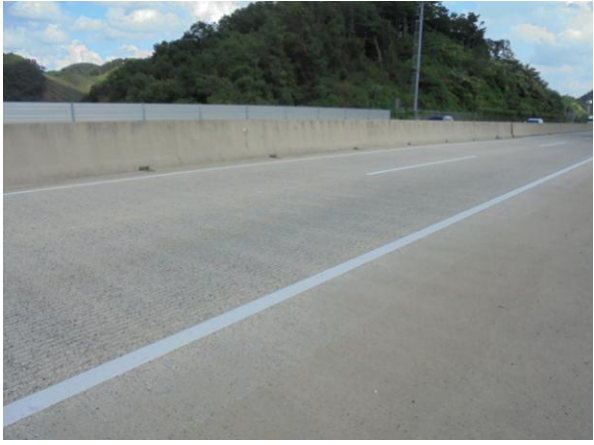
| 손상현황 | • S1 상태양호 | 손상현황 | • S7 상태양호 |

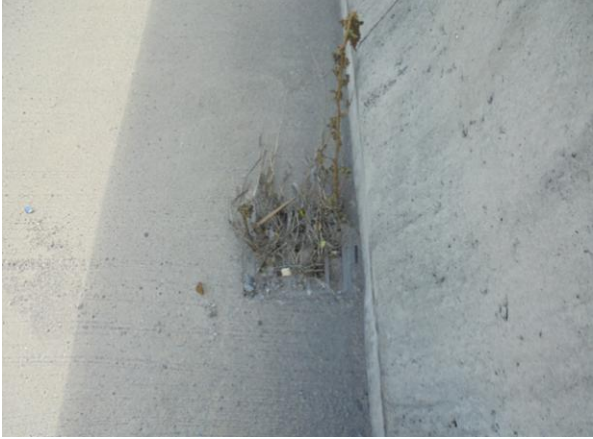
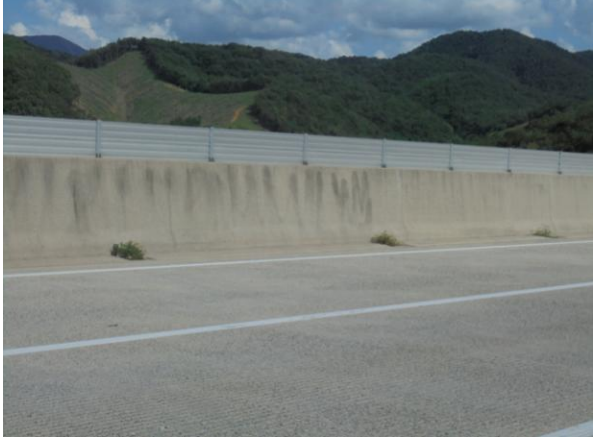
| 손상현황 | • S1 배수구 막힘 1EA | 손상현황 | • S3 배수구 막힘 7EA |
| 원 인 | • 공용기간 경과, 비산물퇴적 등 | 원 인 | • 공용기간 경과, 비산물퇴적 등 |

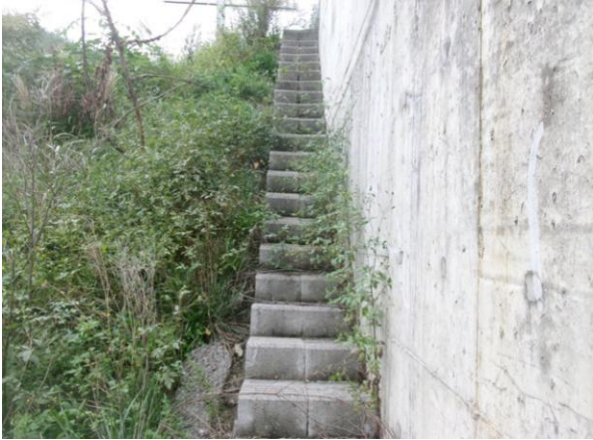
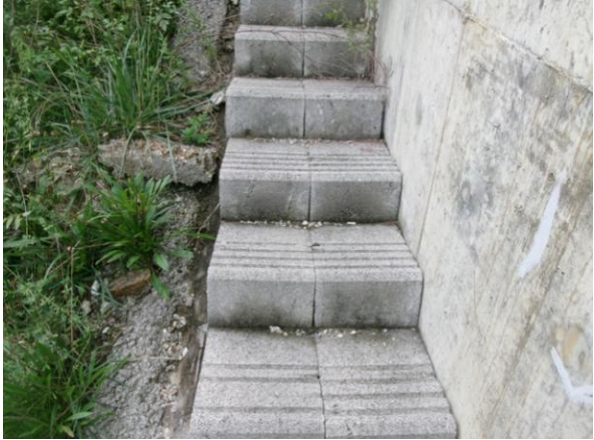
| 손상현황 | • A1 상태양호 | 손상현황 | • A1 상태양호 |

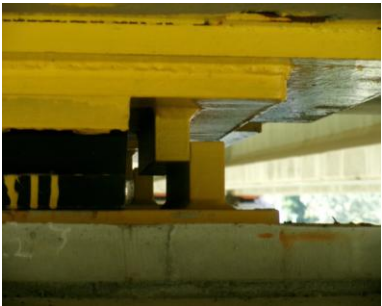
| <p>① 교량받침 스톱퍼 간섭 - 진전 여부확인</p> | <p>② 교량받침 플레이트 부식 - 진전 여부확인</p> | <p>③ 교대 파손 및 철근노출 - 진전 여부확인</p> |
