## **23. 화남교**

### 23.1 시설물의 개요

본 시설물은 경상북도 영천시 신녕면 화남리(상주영천고속도로 63.768~64.003km)에 위치한 교량으로서 총 연장 235.0m, 폭 24.3m, 왕복 4차로로 시공되어 있다.

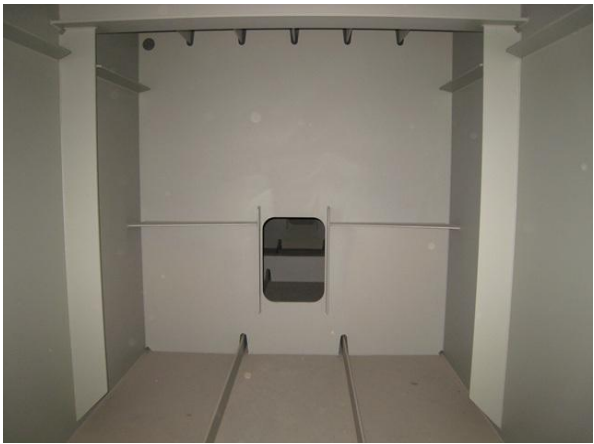
| 손상현황 | • S4-G1 거터외부 도장박리(0.1m×0.5m*2EA) | 손상현황 | • 거터내부 상태양호 |

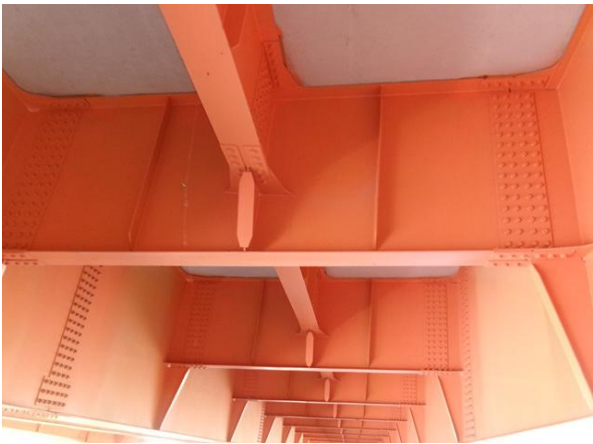
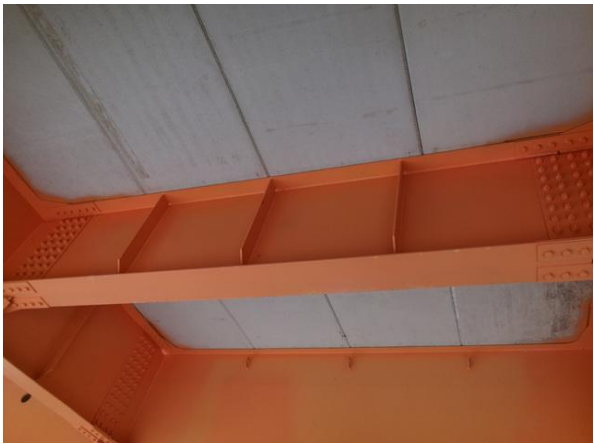
| 손상현황 | • 가로보 상태양호 | 손상현황 | • 세로보 상태양호 |

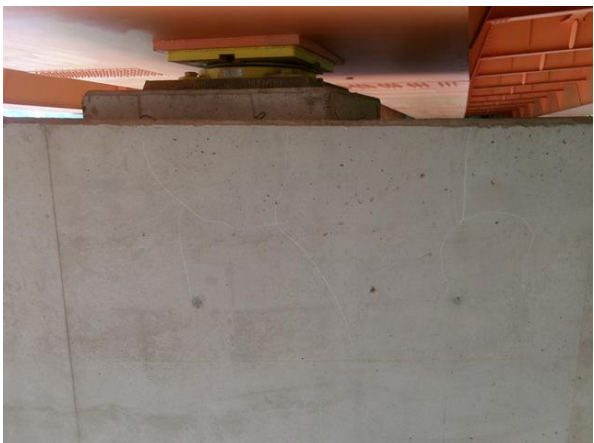
| 손상현황 | • P2 파손 (0.3m×0.3m) | 손상현황 | • S3 접속부 침하 보수현황 |
| 원 인 | • 외부충격, 시공미흡 | 원 인 | • 상태양호 |

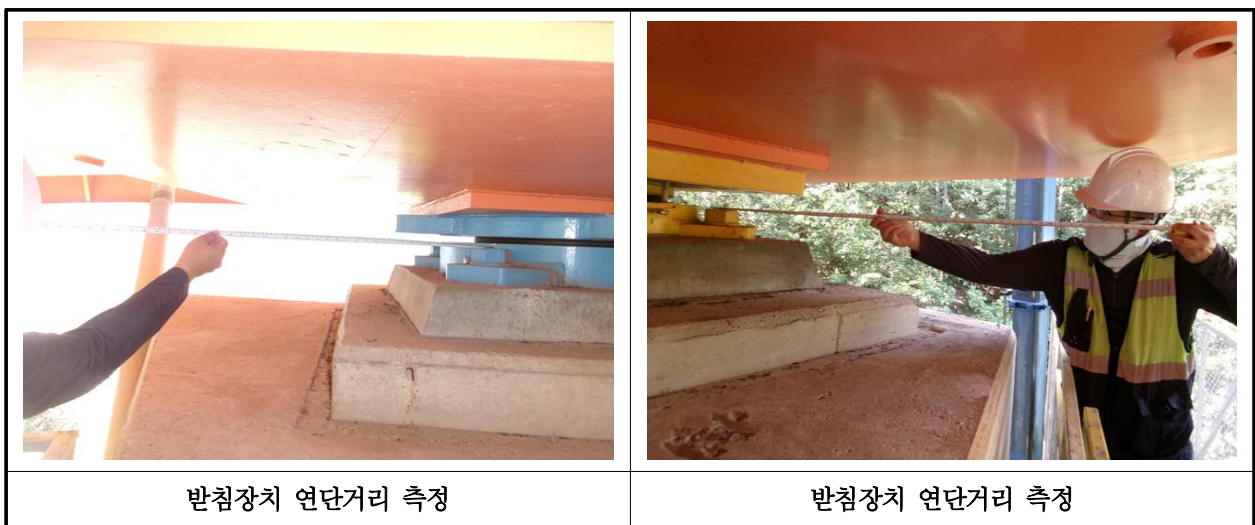
받침장치 연단거리 측정

- 연단거리 측정 결과, 전 개소 모두 실측 연단거리가 계산 연단거리를 상회하고 있는 것으로 측정되어 설계기준을 만족하고 있는 것으로 검토되었다.

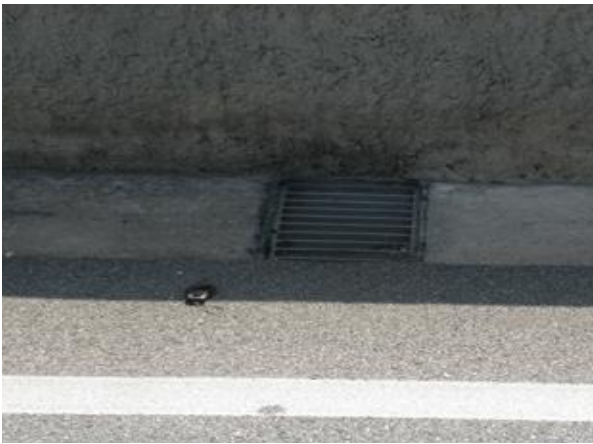
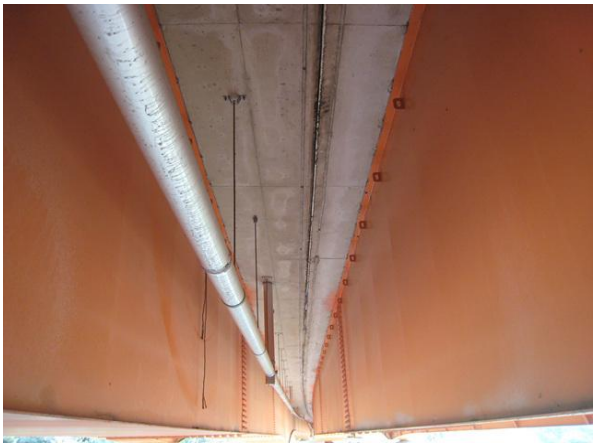
【사진 2.3.22】 배수시설 손상현황

| 손상현황 | • 배수구 상태양호 | 손상현황 | • 배수관 상태양호 |

- 배수시설은 기 손상이 없는 양호한 상태이며, 금회 신규 손상도 확인되지 않았다.

- 배수구는 현재 양호한 상태이며, 공용기간 경과 및 추량통행에 의한 비산물퇴적 등의 원인으로 이물질퇴적, 그로인한 체수, 배수관 부식 등의 손상이 발생할 수 있으므로, 주기적인 정비를 통한 유지관리가 필요하다.

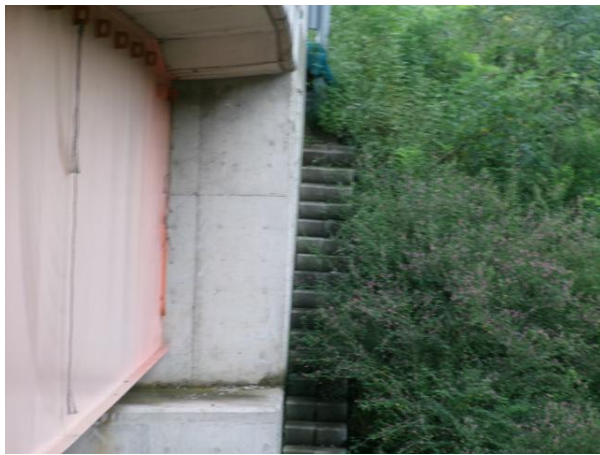
【사진 23.3.26】 교량 점검시설 손상현황

| 손상현황 | • 교대 점검계단 상태양호 |

- 점검로의 경우, 손상이 없는 상태로 신규손상은 추가 확인되지 않았다.

- 점검시설은 현재 양호한 상태로 확인되었으며, 주기적인 점검을 통한 손상의 발생여부 확인 등의 유지관리가 요구된다.

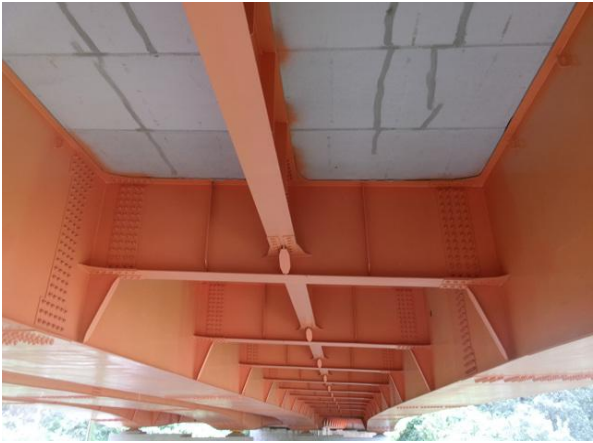
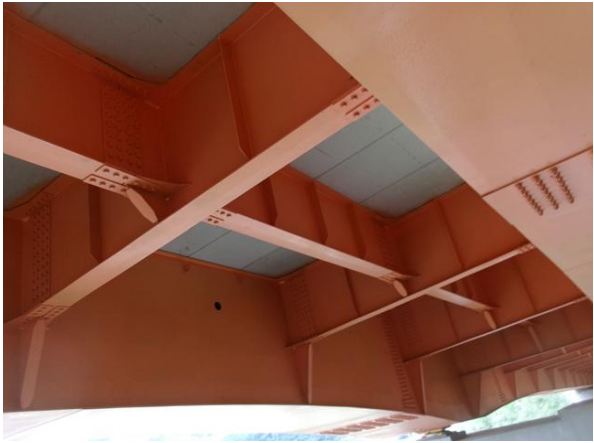
【사진 23.3.32】 가로보 및 세로보 손상현황

| 손상현황 | • 가로보 상태양호 | 손상현황 | • 세로보 상태양호 |

- 가로보 및 세로보는 기 손상이 없는 상태로 확인되었고, 신규 손상은 조사되지 않았다.

- 가로보 및 세로보의 외관조사 결과, 현재 손상이 없는 양호한 상태이며, 주기적인 점검을 통한 손상의 발생여부 확인 등의 유지관리가 요구된다.

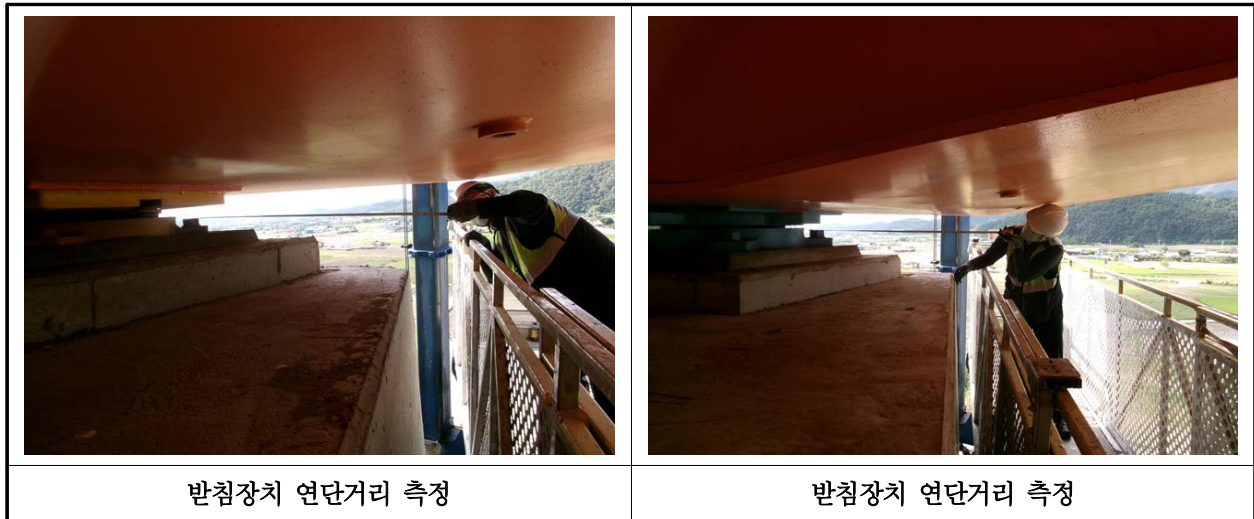
【사진 24.3.39】 교량반침장치 연단거리측정

- 연단거리 측정 결과, 전 개소 모두 실측 연단거리가 계산 연단거리를 상회하고 있는 것으로 측정되어 설계기준을 만족하고 있는 것으로 검토되었다.

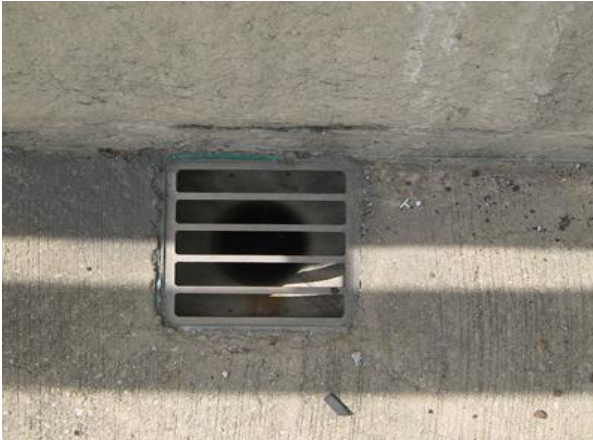
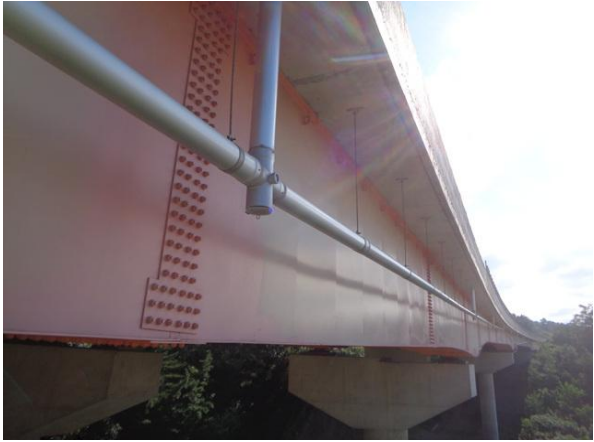
| 손상현황 | • 배수구 상태양호 | 손상현황 | • 배수관 상태양호 |

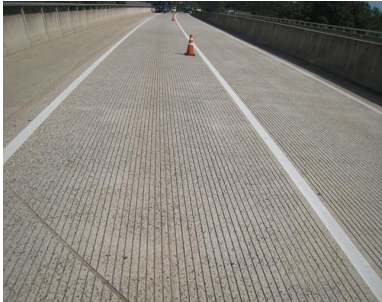
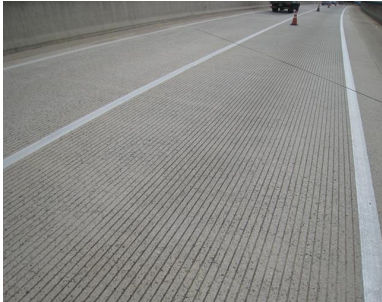
| ② 교면포장 망상균열 - 진전 여부확인 | |
