## 25. 신녕교

### 25.1 시설물의 개요

본 시설물은 경상북도 영천시 신녕면 연정리(상주영천고속도로 67.320~67.440km)에 위치한 교량으로서 총 연장 120.0m, 폭 27.0m, 상주방향 2차로, 영천방향 3차로로 시공되어 있다.

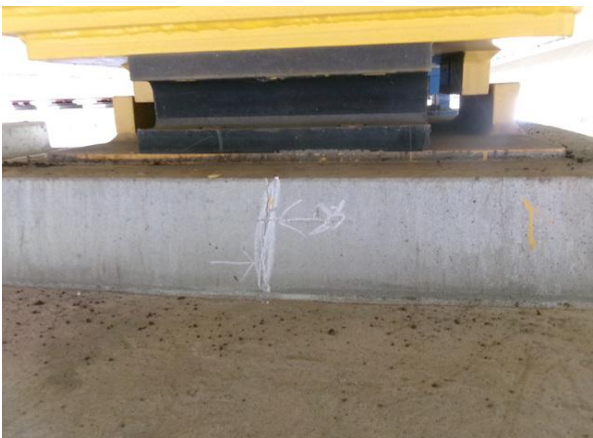
| 손상현황 | • P2-Sh8 몰탈 균열(0.2mm/0.2m) | 손상현황 | • P2-Sh9 몰탈 균열(0.1mm/0.2m) |
| 원 인 | • 건조수축, 온도변화 | 원 인 | • 건조수축, 온도변화 |

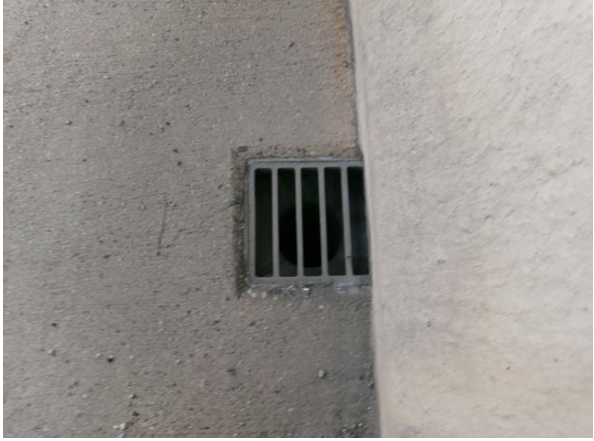
| 손상현황 | • S1 배수구 막힘(1ea) | 손상현황 | • 배수구 상태양호 |

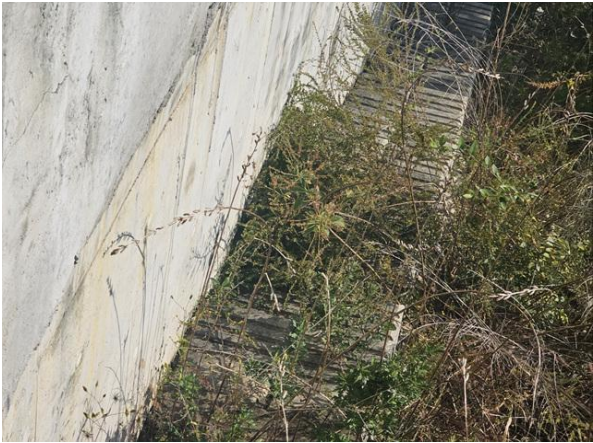
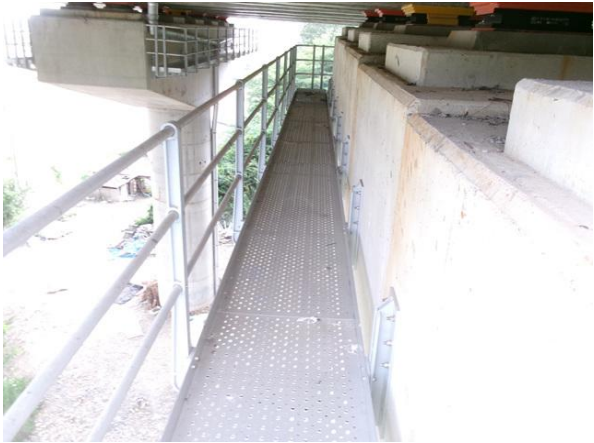
【사진 25.3.26】 교량 점검시설 손상현황

| 손상현황 | • A2 상태양호 | 손상현황 | • P1 상태양호 |

- 점검로의 경우, 손상이 없는 상태로 신규손상은 추가 확인되지 않았다.

- 점검시설은 현재 양호한 상태로 확인되었으며, 주기적인 점검을 통한 손상의 발생여부 확인 등의 유지관리가 요구된다.

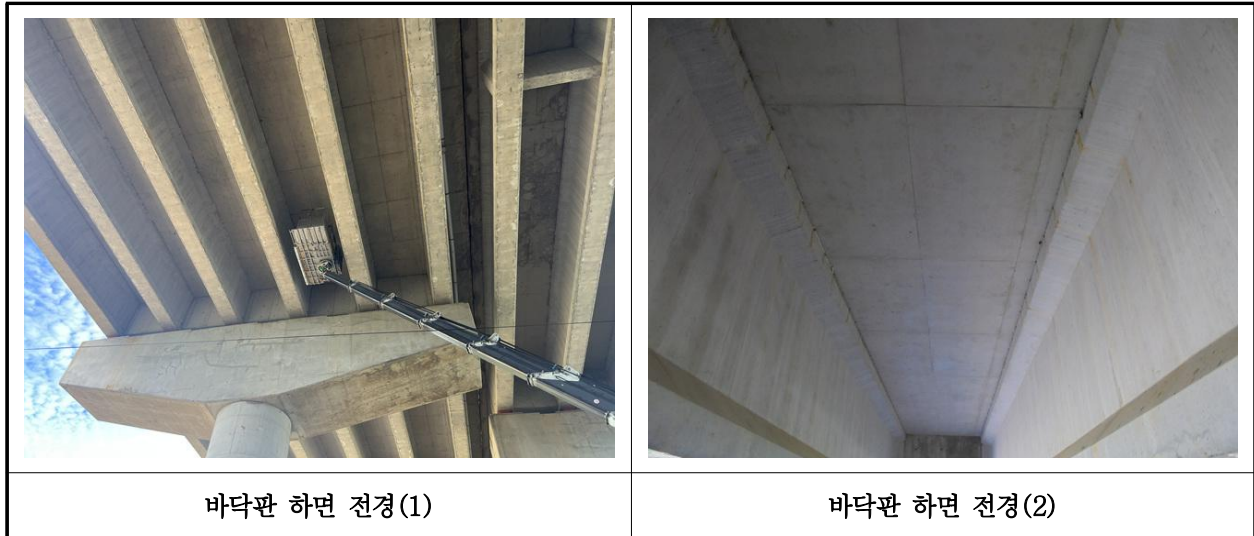
【사진 25.3.27】 바닥판하면 전경

- 바닥판하면에 대한 외관조사 결과, 전회외 조사된 망상균열 및 파손이 확인되었고, 손상의 진전은 없는 상태이다. 금회 조사시 콘크리트 파손 및 망상균열이 추가 조사되었다.

| 손상현황 | • S1 파손(0.2m×0.5m) | 손상현황 | • S1 파손(0.2m×0.5m) |
| 손상현황 | • S3 망상균열(2.5m×4.0m) | 손상현황 | • S3 망상균열(10.0m×1.5m) |
| 손상현황 | • S4 망상균열(10.0m×1.5m) | 손상현황 | • S4 망상균열(15.0m×1.5m) |

- 기존손상인 망상균열 및 파손의 진전이 없는 상태로 확인되었고, 금회 정밀조사로 인한 망상균열, 파손이 신규 조사되었다.

- 바닥판하면에 발생된 망상균열의 경우 건조수축, 온도변화 등에 의한 손상으로 폭 0.3mm미만의 표면균열로 판단된다. 기 발생된 손상부의 경우 손상의 진전 방지 및 구조물의 내구성 증진을 위한 표면처리 등의 조치를 취하는 것이 바람직 할 것으로 판단된다.
- 파손의 경우 바닥판 단부쪽 손상으로 유간부족 등의 손상이 없고, 시공시 외부충격에 의한 손상으로 추정되며 내구성 확보를 위한 단면보수 등의 조치가 요구된다.

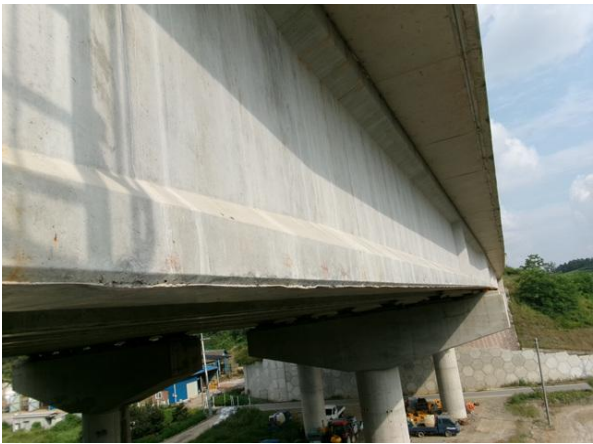
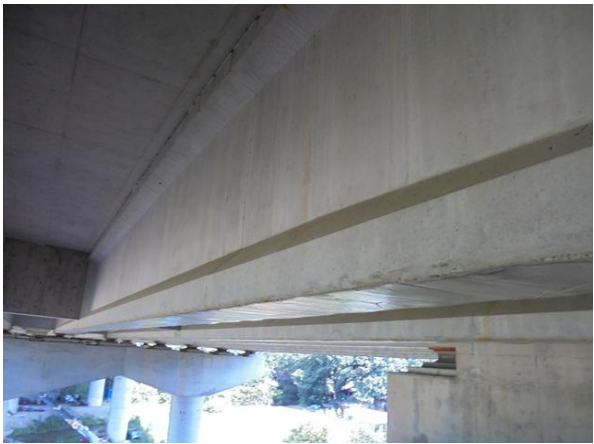
【사진 25.3.30】 거더 손상현황

- 거더에 대한 외관조사 결과, 손상이 없는 전반적으로 양호한 상태로 조사되었다.

| 손상현황 | • 상태양호 | 손상현황 | • 상태양호 |

- 기존손상인 인양홀 파손은 보수를 실시한 것으로 확인되었다.

- 거더는 현재 전반적으로 양호한 상태로 조사되었다. 거더의 경우 교량의 주요부재로 콘크리트 손상(박리, 박락, 파손, 균열 등)에 대해 주기적인 점검을 실시하는 유지관리가 필요하다.

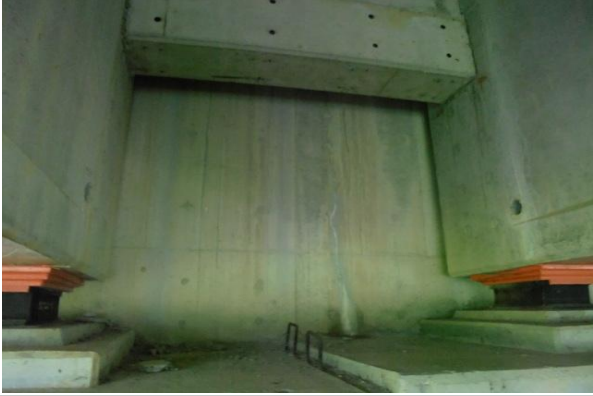
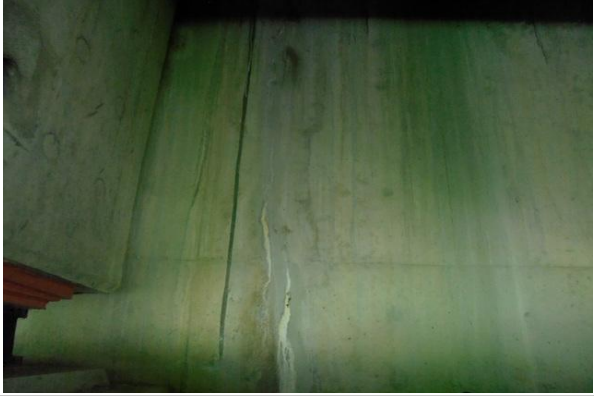
| 손상현황 | • A1 백태 (0.1m×0.5m) | 손상현황 | • A1 백태 (0.1m×1.0m) |
| 원 인 | • 균열부 수분접촉, 장기공용 | 원 인 | • 균열부 수분접촉, 장기공용 |

- 교대에 발생한 백태의 경우, 장기공용에 의한 지속적인 수분접촉, 신축이음 하부로부터 유입된 우수에 의한 손상으로 판단되며, 현재 손상정도는 경미하나 손상의 진전 방지를 위한 표면처리 등의 조치가 필요할 것으로 판단된다.

| 조치방안 | • 표면처리 | 조치방안 | • 표면처리 |

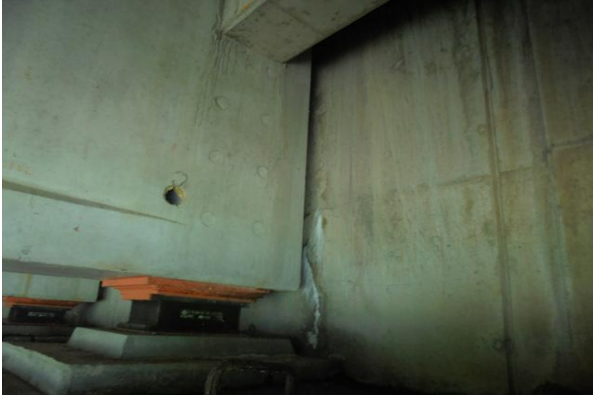
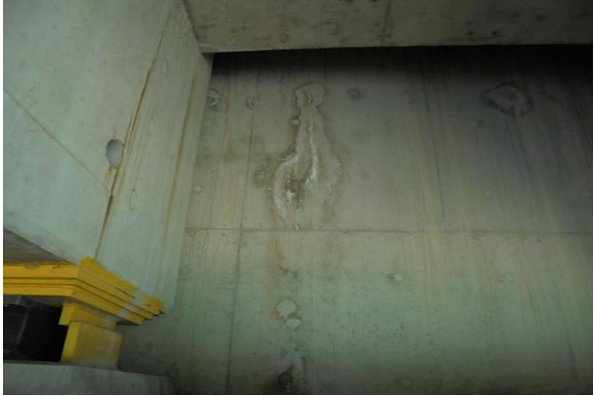
【사진 25.3.34】 교대 손상현황

| 손상현황 | • A2 백태 (0.1m×0.3m) | 손상현황 | • A2 백태 (0.1m×0.3m) |
| 원 인 | • 균열부 수분접촉, 장기공용 | 원 인 | • 균열부 수분접촉, 장기공용 |

- 기존손상인 백태의 진전은 미미한 상태이며, 금회 백태가 추가 조사되었다,

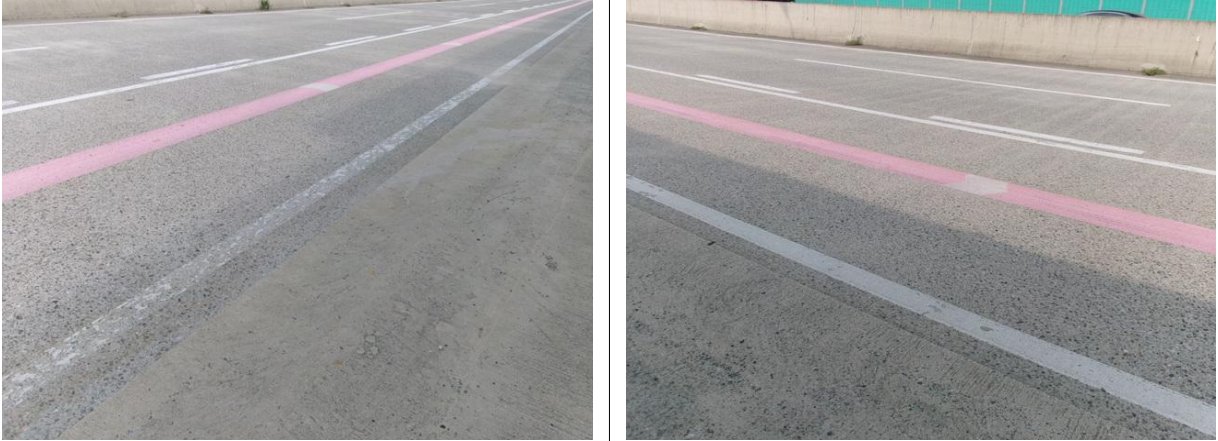
【사진 25.3.45】 교면포장 손상현황

- 교면포장에 대한 외관조사 결과, 손상이 없는 양호한 상태인 것으로 조사되었다.

| 손상현황 | • 상태양호 | 손상현황 | • 상태양호 |

- 기존손상이 없는 양호한 상태이며, 신규 손상은 없는 것으로 확인되었다.

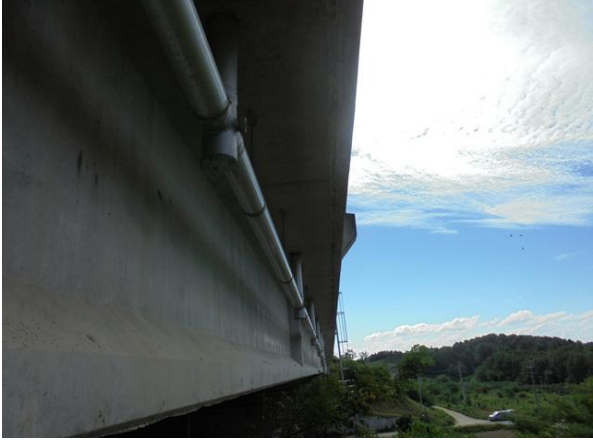
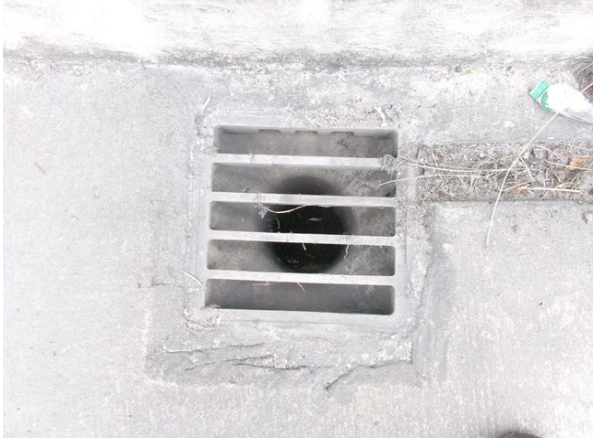
| 손상현황 | • 배수관 상태양호 | 손상현황 | • 배수구 상태양호 |

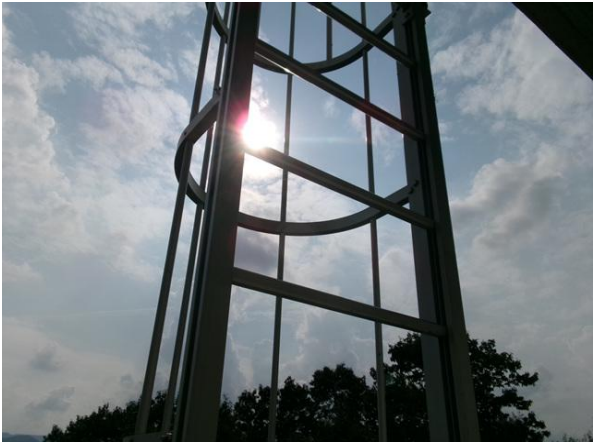
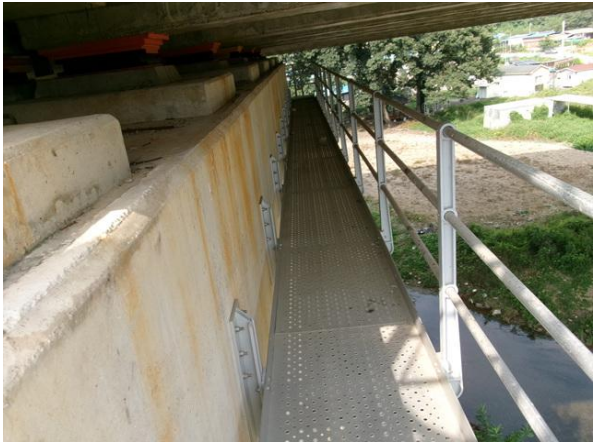
| 손상현황 | • P1 상태양호 | 손상현황 | • P1 상태양호 |
