## **29. 화산JCT RAMP-A1교**

## 29. 화산JCT RAMP-A1교

### 29.1 시설물의 개요

본 시설물은 경상북도 영천시 화산면 가상리(화산JCT Ramp)에 위치한 교량으로서 총 연장 340.0m, 폭 8.5~34.4m, 왕복 4차로로 시공되어 있다.

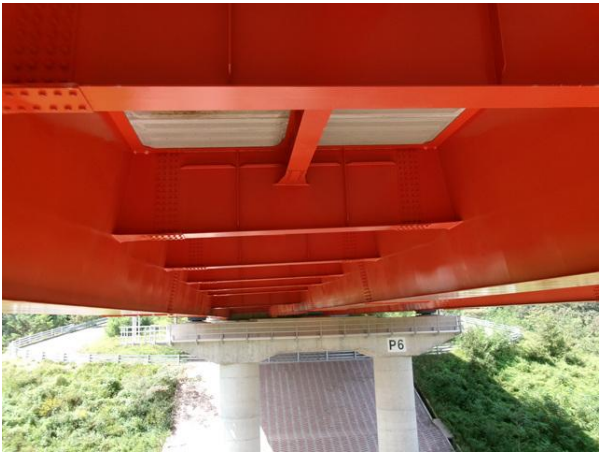
| 손상현황 | • S6 거더외부 상태양호 | 손상현황 | • S7-G2 거더외부 상태양호 |

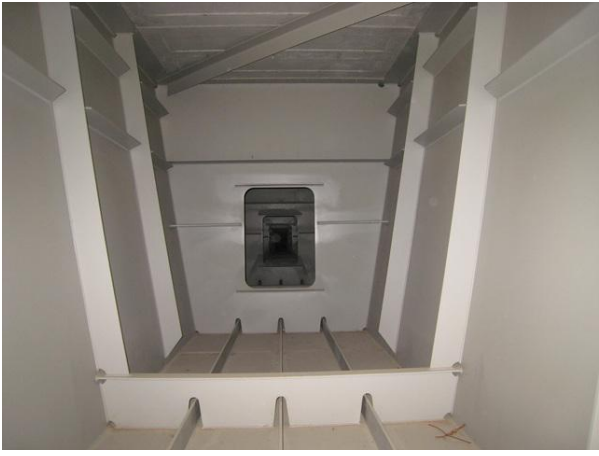
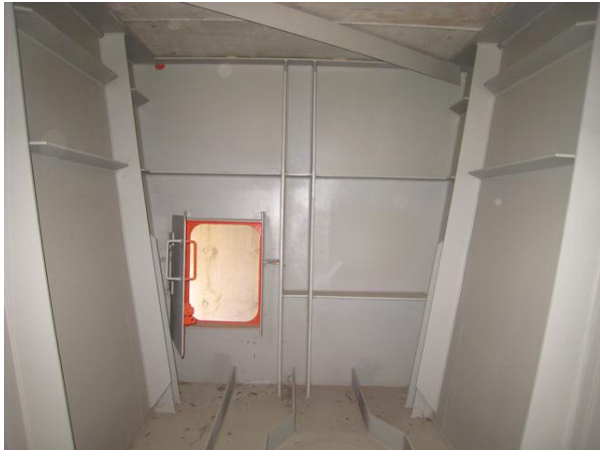
| 손상현황 | • S7-G1 거더내부 상태양호 | 손상현황 | • S7-G1 거더내부 상태양호 |

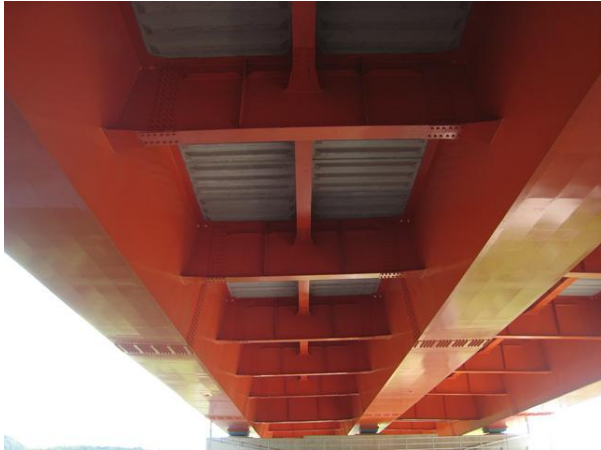
| 손상현황 | • S5 가로보 및 세로보 상태양호 | 손상현황 | • S6 가로보 및 세로보 상태양호 |

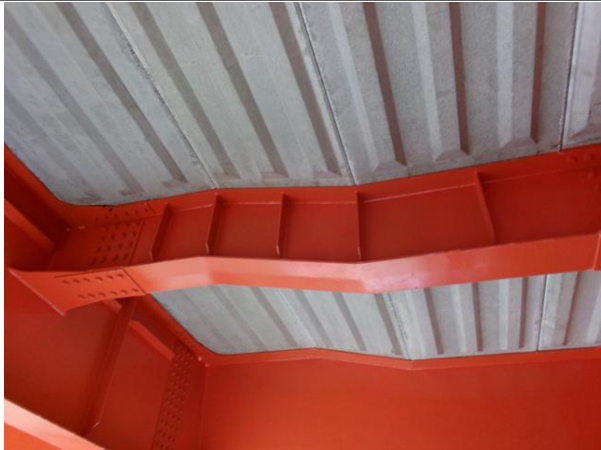
| 손상현황 | • S7 가로보 및 세로보 상태양호 | 손상현황 | • S6 세로보 도장박리 |

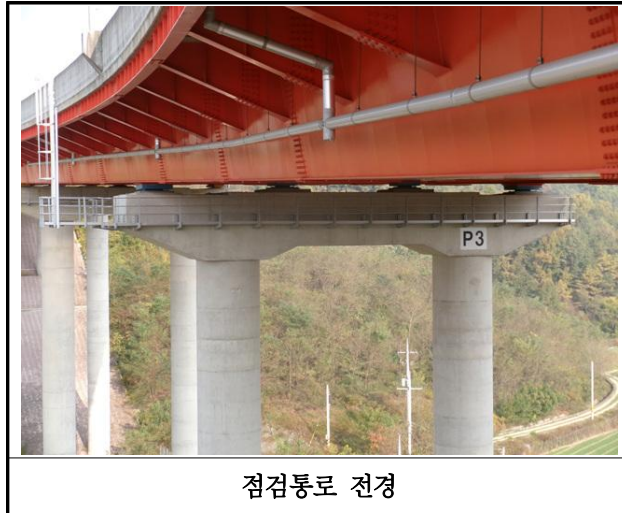
【사진 29.3.25】 교량 점검시설 전경

- 교량 점검시설은 기 손상인 폐콘크리트 퇴적이 조사되었으며, 신규 손상은 확인되지 않았다.
