## 32. 암기교

### 32.1 시설물의 개요

본 시설물은 경상북도 영천시 화산면 가상리(상주영천고속도로 76.154~76.334km)에 위치한 교량으로서 총 연장 180.0m, 폭 24.3m, 왕복 4차로로 시공되어 있다.

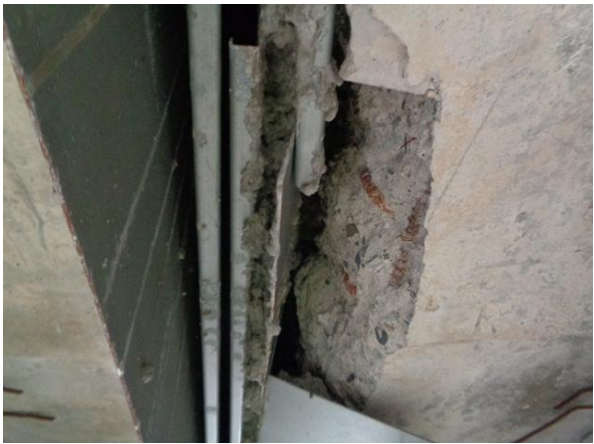
| 손상현황 | • 상주방향 S2 파손(0.1m×0.5m) | 손상현황 | • 영천방향 S2 철근노출(0.2m×1.0m) |
| 원 인 | • 거푸집 탈거시 충격, 외부충격 | 원 인 | • 거푸집 탈거시 충격, 외부충격 |

| 구분 | 정밀안전점검 결과(상주방향) | 비고 |
|---|---|---|
| 바닥판하면 | <ul style="list-style-type: none"> <li>파손의 경우 시공초기 외부충격에 의해 발생한 손상으로 유추되며, 시설물에 영향을 미치는 손상은 아닌 것으로 판단되나 내구성 확보 차원의 단면보수 등의 조치가 필요하다고 판단된다.</li> </ul> | |

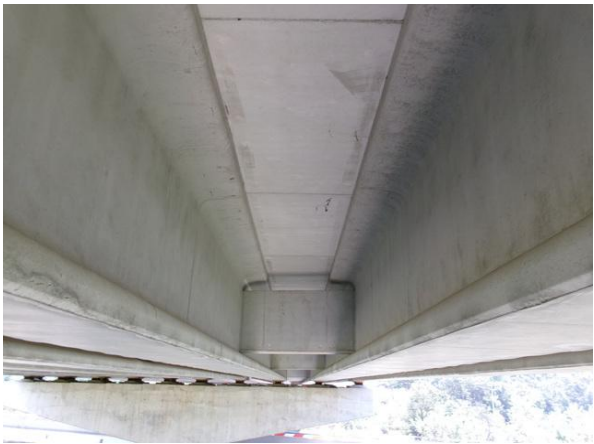
| 손상현황 | • S1-G1 재료분리 (0.3m×0.1m) | 손상현황 | • S2 거더 상태양호 |

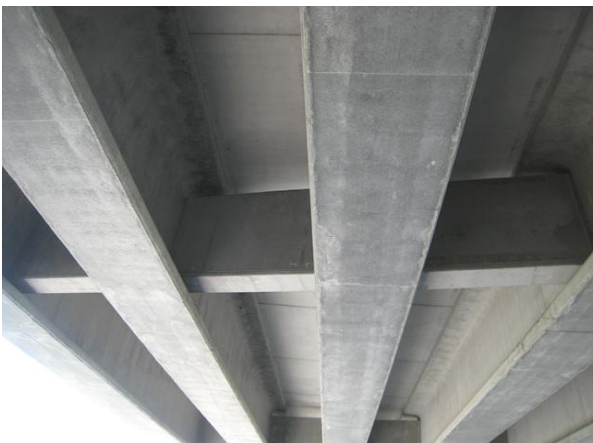
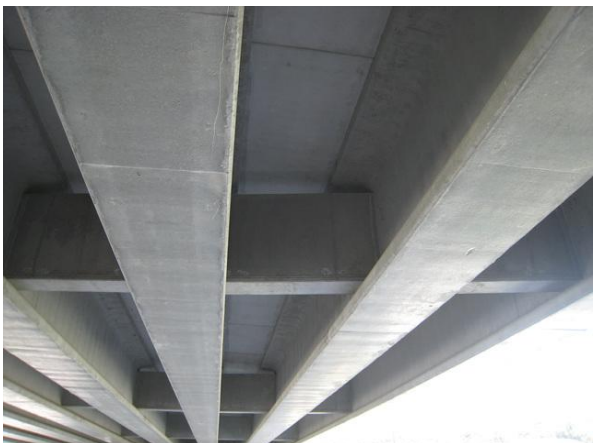
| 손상현황 | • 상주방향 S4 상태양호 | 손상현황 | • 영천방향 S4 상태양호 |

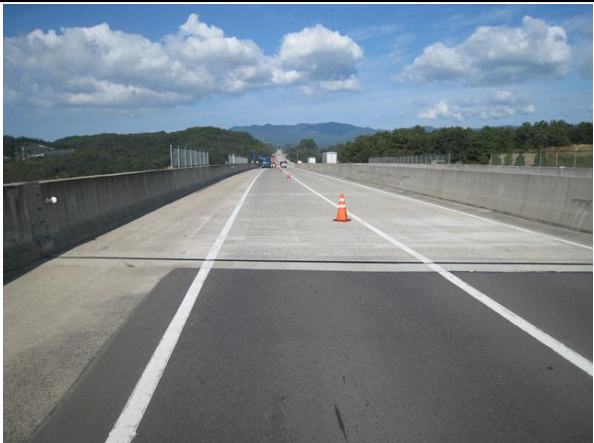
| 손상현황 | • 영천방향 S4 박락 (0.1m×0.3m) | 손상현황 | • 영천방향 교면포장 상태양호 |
| 원 인 | • 장기공용, 중차량 반복통행 | 원 인 | — |

- 교면포장에 발생한 망상균열, 박락의 경우 건조수축, 우수유입, 중차량 반복통행, 공용기간 증가 등의 복합적인 원인으로 인한 손상으로 판단되며, 손상의 진전 방지 및 차량의 주행성, 내구성 확보를 위한 표면처리, 단면보수 등의 조치가 필요하다.

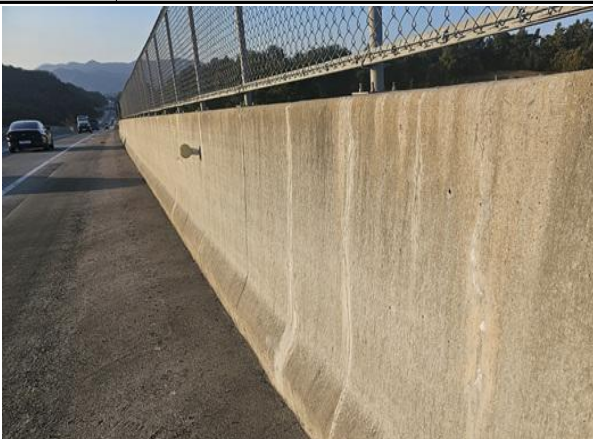
| 손상현황 | • 상주방향 낙하물방지망 상태양호 | 손상현황 | • 영천방향 낙하물방지망 상태양호 |
