## **33. 고현천교**

## 33. 고현천교

본 시설물은 경상북도 영천시 도립동(상주영천고속도로 79.051~79.591km)에 위치한 교량으로서 총 연장 540.0m, 폭 24.6m, 왕복 4차로로 시공되어 있다.

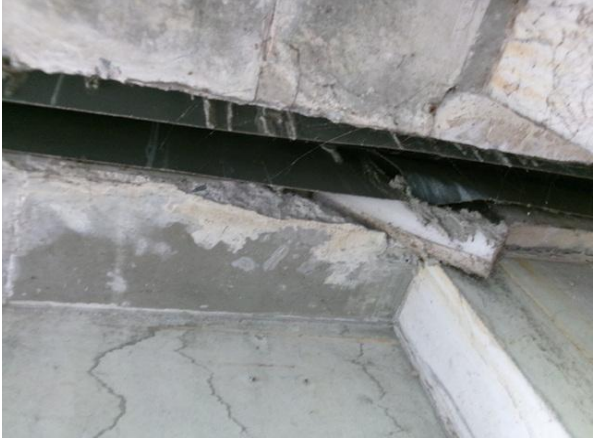
| 손상현황 | • S4 상주방향 파손(0.1m×0.5m) | 손상현황 | • S6 상주방향 파손 및 재료분리(0.2m×0.1m) |
| 원 인 | • 마감불량, 거푸집 탈거시 충격 | 원 인 | • 다짐불량, 거푸집 탈거시 충격 |

| 조치방안 | • 단면보수 | 조치방안 | • 단면보수 |

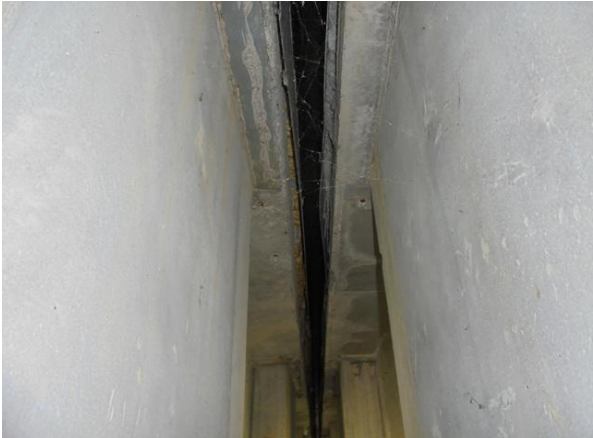
| 손상현황 | • S6 상주방향 파손 및 재료분리(0.2m×0.1m) | 손상현황 | • S8 영천방향 재료분리(1.5m×0.4m) |
| 원 인 | • 다짐불량, 거푸집 탈거시 충격 | 원 인 | • 시공초기 다짐부족 |

| 조치방안 | • 단면보수 | 조치방안 | • 단면보수 |

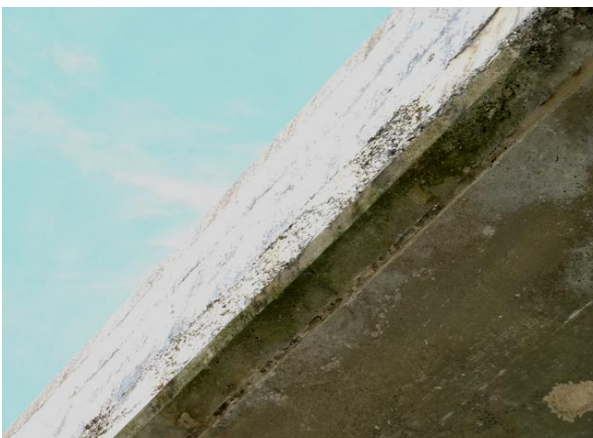
| 손상현황 | • S8 영천방향 재료분리(1.5m×0.4m) | 손상현황 | • S9 상태양호 |
| 원 인 | • 시공초기 다짐부족 | 원 인 | - |

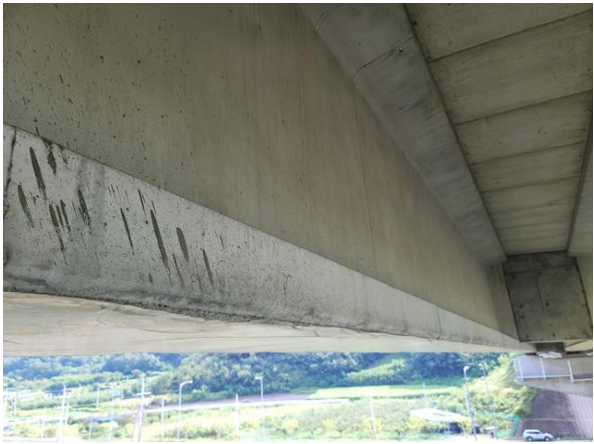
| 손상현황 | • S3-G5 영천방향 망상균열(0.5m×2.0m) | 손상현황 | • S10 상태양호 |

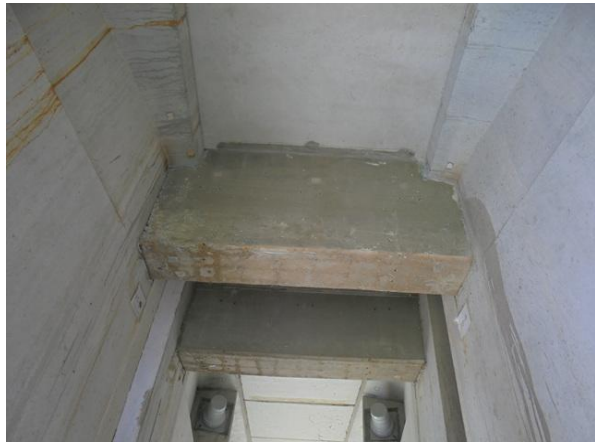
| 손상현황 | • S8-G1~2 영천방향 재료분리(2.0m×3.0m) | 손상현황 | • S6 영천방향 가로보 상태양호 |

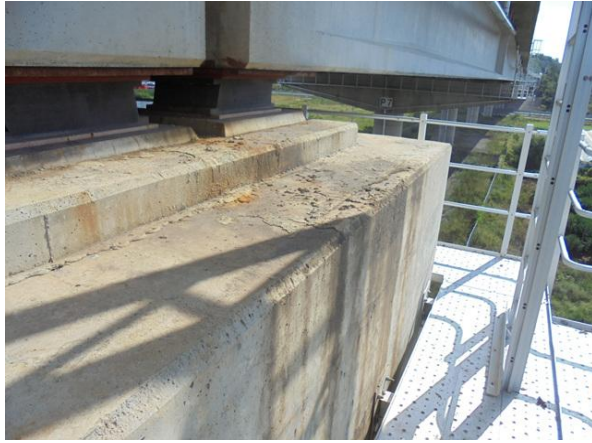
| 손상현황 | • P6 코핑부 누수흔적(2.0m×1.0m) | 손상현황 | • P7 코핑부 박리(0.3m×1.0m) |
| 원 인 | • 외부우수유입 | 원 인 | • 손상부 우수유입, 동결융해 |

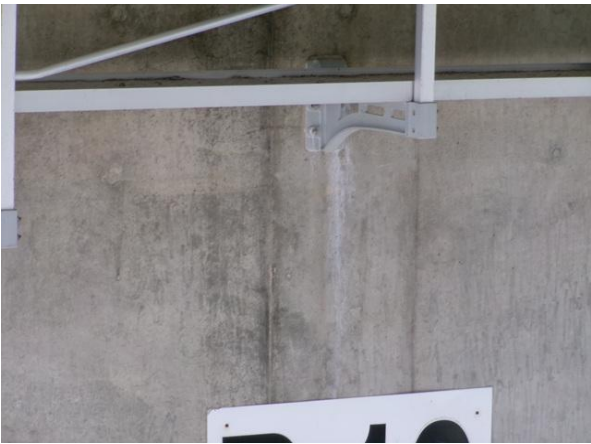
| 손상현황 | • P10 백태(0.2m×0.5m) | 손상현황 | • P11 파손(0.2m×0.2m) |
| 원 인 | • 습기흡착, 장기공용 | 원 인 | • 외부충격 등 |

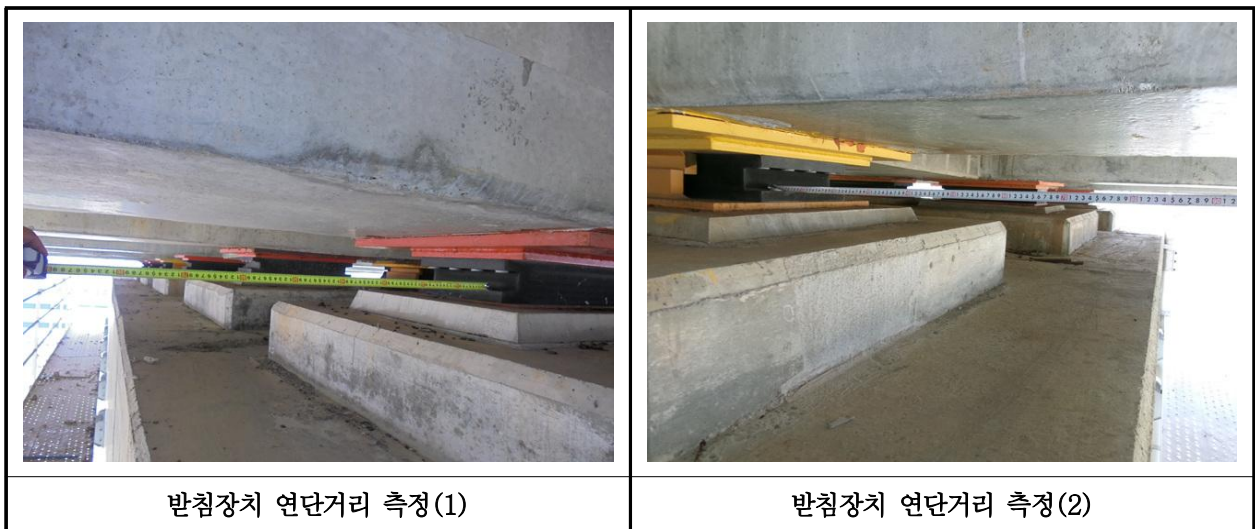
받침장치 연단거리 측정(1)

받침장치 연단거리 측정(2)

- 연단거리 측정 결과, 전 개소 모두 실측 연단거리가 계산 연단거리를 상회하고 있는 것으로 측정되어 설계기준을 만족하고 있는 것으로 검토되었다.

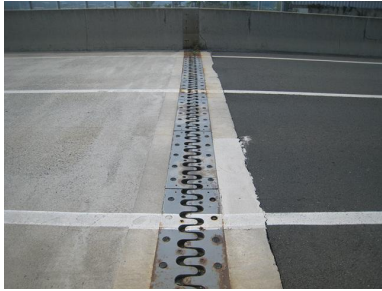
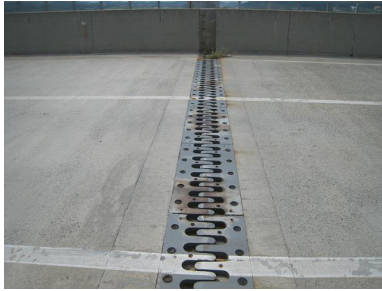
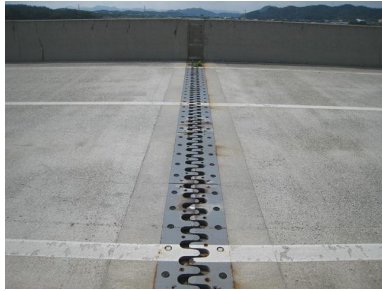
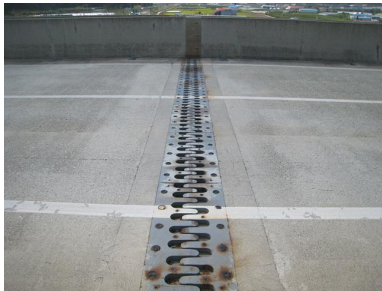
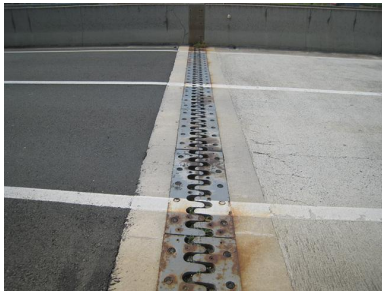
【사진 33.3.16】 신축이음장치 전경

- 본 교량의 신축이음장치는 A1, P3, P6, P9, A2에 팽거 조인트로 시공된 상태이다. 점검차 조사를 위한 부분 통제시 도보를 통해 근접조사를 실시하였다.

- 신축이음에 대한 외관조사 결과 후타재 균열(0.3mm미만) 및 망상균열, 이물질퇴적, 본체 부식, 신축이음 하부 누수, 유도배수관 탈락, 차수판 앵커탈락이 조사되었다.

- 신축이음에 발생한 후타재 균열(0.3mm미만) 및 망상균열은 건조수축, 차량 반복통행, 장기공용, 열화 등으로 인한 손상으로 판단되며, 내구성 확보 차원의 표면처리 보수를 실시하는 바람직하다고 판단된다.
- 신축이음 본체에 발생한 이물질 퇴적의 경우 공용중 차량통행으로 인한 비산먼지 퇴적, 공용기간 증가 등에 의한 손상으로 신축이음의 원활한 거동을 위한 정비가 필요하며, 추후 주기적인 점검을 통한 유지관리가 필요할 것으로 판단된다.
- 본체 부식의 경우 공용중 열화로 현 시점에서의 보수 보다는 손상의 진전이 있거나 추가 손상이 생길경우 일괄보수를 실시하는 것이 바람직 할 것으로 판단된다.
- 신축이음에 발생한 신축이음 하부 누수, 차수판 앵커 탈락의 경우 공용기간 증가, 열화, 차량통행하중 및 충격 등으로 인한 손상으로 판단되며, 추후 주기적인 점검을 통한 손상현황을 파악하고 손상의 진전시 적절한 보수를 실시하는 것이 필요하다.
- 유도배수관 탈락의 경우 시공 미흡 및 공용기간 증가에 의한 손상으로 추정되며, 구조물의 원활한 배수기능 확보와 하부구조의 손상 방지를 위한 재설치가 필요할 것으로 판단된다.

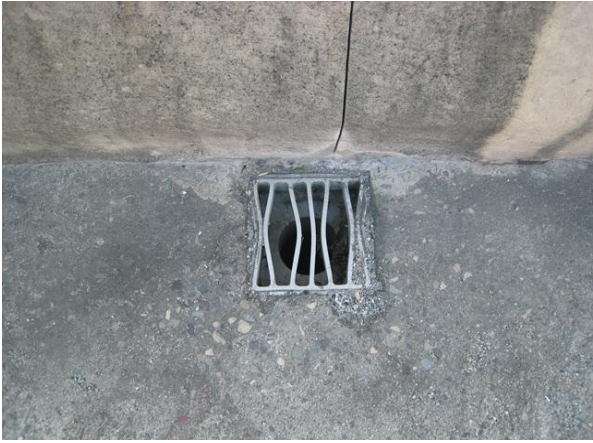
| 손상현황 | • S1 그레이팅파손(2EA) | 손상현황 | • 배수구 상태양호 |
| 원 인 | • 외부충격 등 | 원 인 | — |

| 조치방안 | • 정비 | 조치방안 | — |

- 배수구 막힘의 경우 공용기간 증가, 우천시 토사유입 등에 의한 손상으로 추정되며, 원활한 배수기능을 확보하기 위하여 주기적인 정비 등을 실시하는 것이 바람직하다.
- 그레이팅 파손의 경우 시공미흡에 의한 손상으로 추정되며, 구조물에 영향을 미치는 손상은 아니나 지속적으로 방치할시에 배수구를 통하여 배수관에 이물질이 퇴적되어 배수구, 배수관 막힘 손상으로 2차 손상이 발생하여 배수 기능이 원활하게 이루어지지 않아 교면포장에 체수 발생 후 하절기에 차량주행성에 영향을 미칠수 있으므로 그레이팅 재시공 등의 보수조치가 필요하다고 판단된다.

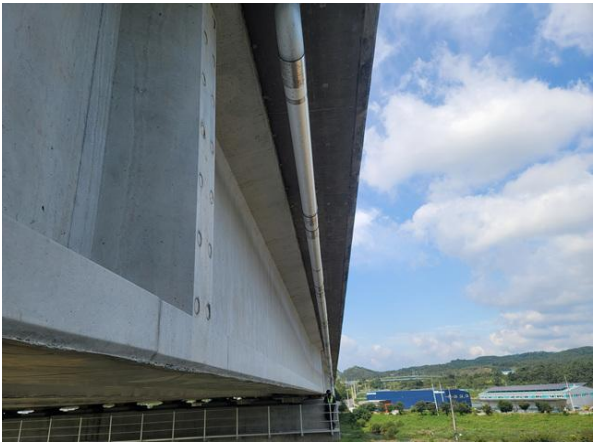
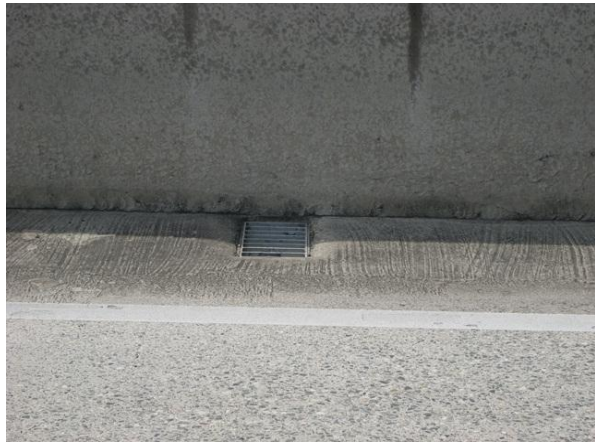
| 손상현황 | • S8 배수관 상태양호 | 손상현황 | • S12 배수구 상태양호 |

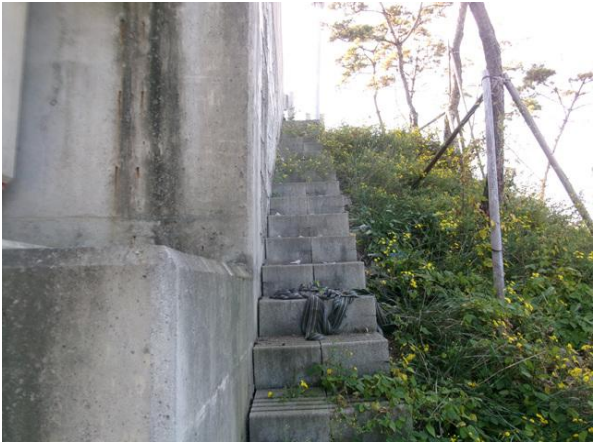
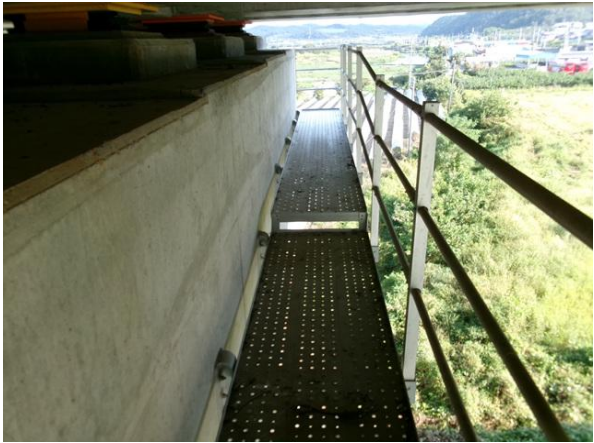
【사진 33.3.26】 교량 점검시설 손상현황

| 손상현황 | • A1 상태양호 | 손상현황 | • P8 상태양호 |

- 점검로의 경우, 손상이 없는 상태로 신규손상은 추가 확인되지 않았다.

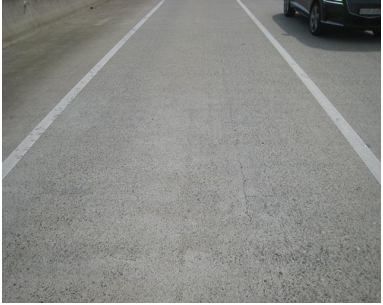
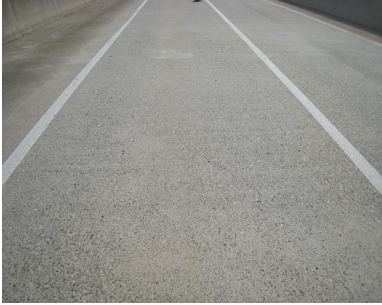
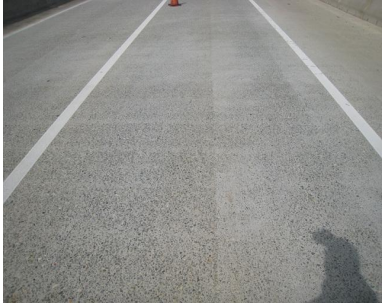
| <p>① 교면포장 망상균열 - 진전 여부확인</p> | | |
