## **34. 도림천교**

## 34. 도림천교

본 시설물은 경상북도 영천시 도림동(상주영천고속도로 80.169~80.349km)에 위치한 교량으로서 총 연장 180.0m, 폭 24.3m, 왕복 4차로로 시공되어 있다.

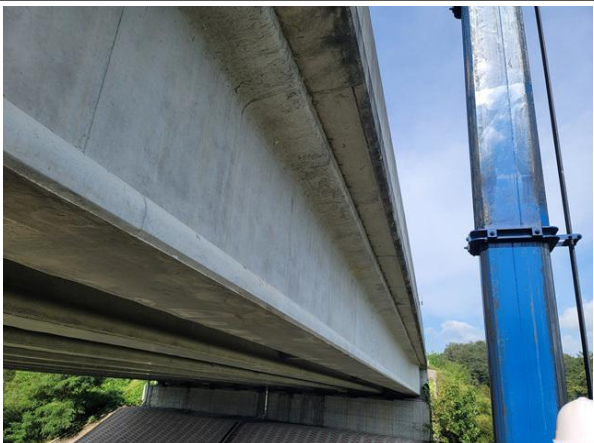
| 손상현황 | • S2 상태양호 | 손상현황 | • S1 상태양호 |

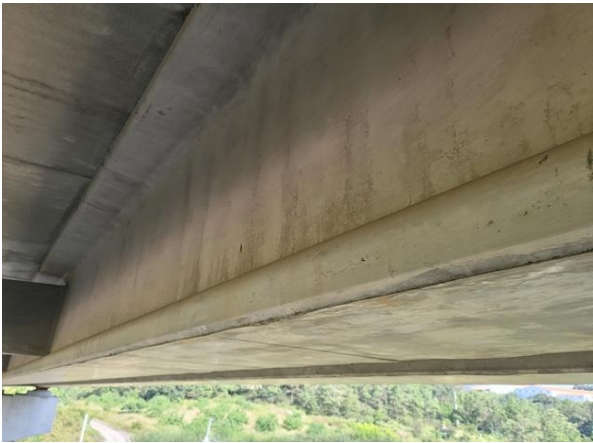
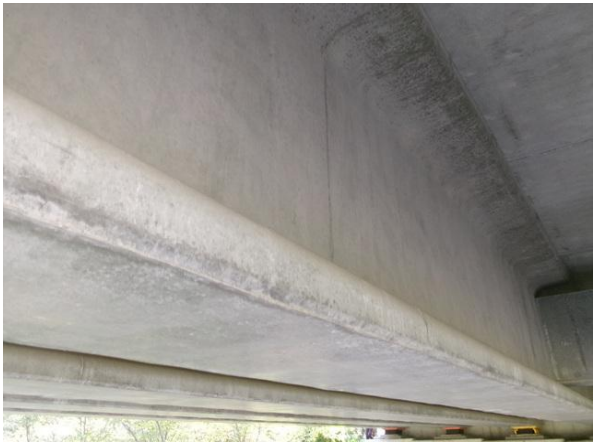
| 손상현황 | • 거더 상태양호 | 손상현황 | • 거더 상태양호 |

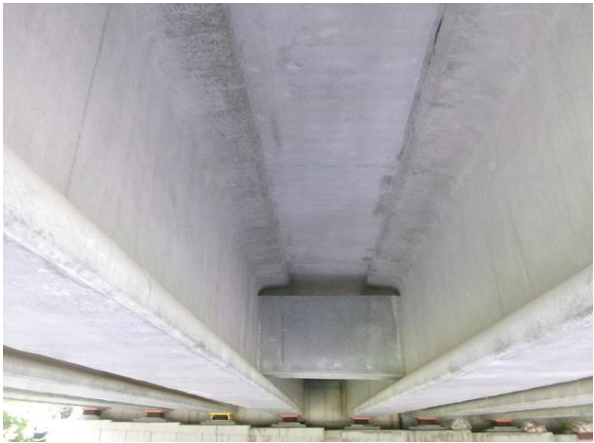
| 손상현황 | • S3-G4~5 재료분리(0.2m×0.5m) | 손상현황 | • S4 가로보 상태양호 |

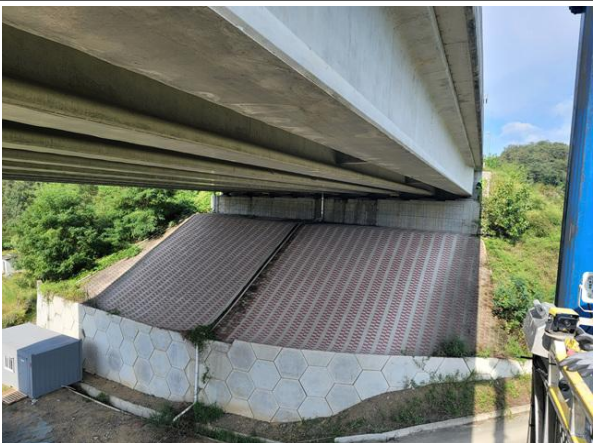
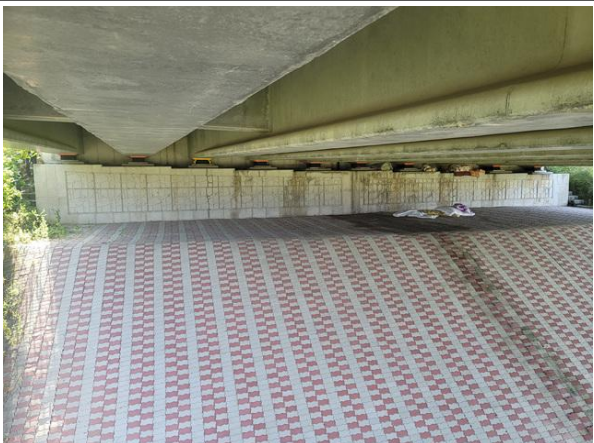
| 손상현황 | • A1 법면 상태양호 | 손상현황 | • A2 법면 상태양호 |

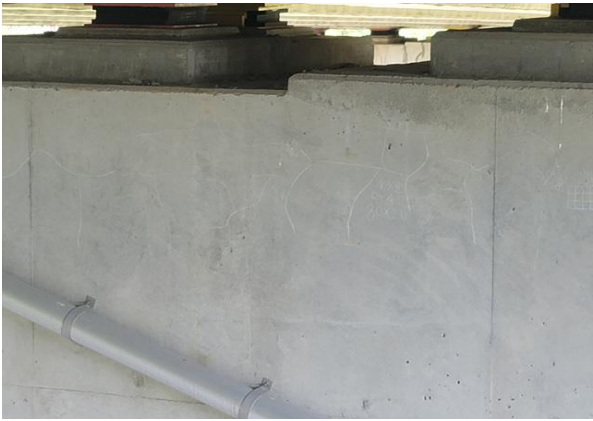
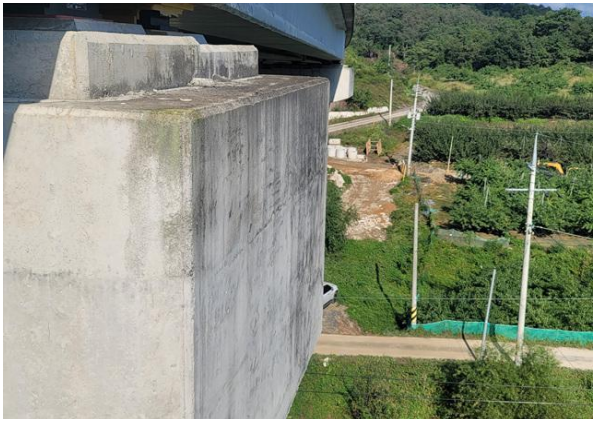
| 손상현황 | • P3 코핑부 망상균열(8.0m×2.0m) | 손상현황 | • P3 코핑부 망상균열(2.0m×1.5m) |
| 원 인 | • 건조수축, 온도변화, 거푸집 조기탈거 등 | 원 인 | • 건조수축, 온도변화, 거푸집 조기탈거 등 |

| 구분 | 정밀안전점검 결과(상주방향) | 비고 |
|---|---|---|
| 교각 | <ul style="list-style-type: none"> <li>교각 코핑부에 발생한 균열, 망상균열은 건조수축, 온도변화 등의 복합적인 원인에 의한 비구조적 소수의 미세균열로서 표면처리 등의 보수를 실시하여 내구성을 확보하는 것이 바람직할 것으로 판단된다.</li> <li>교각 일부구간 발생된 표면오염 및 망상균열, 누수흔적, 균열부백태, 백태의 경우 신축이음에서 유입된 우수가 균열부에 유입되는 등에 의한 손상으로 판단되며, 손상의 진전 방지 및 내구성 증진을 위한 신축이음부와 연계한 보수, 표면처리 등의 보수조치가 필요하다고 판단된다. 코핑부 일부에 발생된 페콘크리트 퇴적의 경우 시공초기에 정리미흡에 의한 손상으로 구조물의 원활한 유지관리를 위한 청소 등의 정비가 필요할 것으로 판단된다.</li> </ul> | |

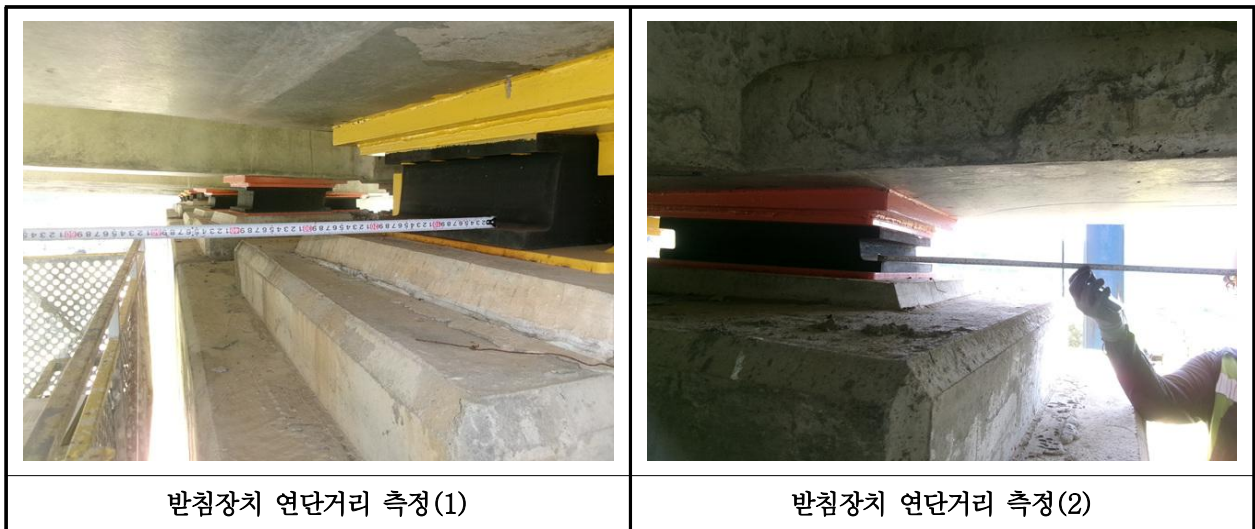
받침장치 연단거리 측정(1)

받침장치 연단거리 측정(2)

- 연단거리 측정 결과, 전 개소 모두 실측 연단거리가 계산 연단거리를 상회하고 있는 것으로 측정되어 설계기준을 만족하고 있는 것으로 검토되었다.

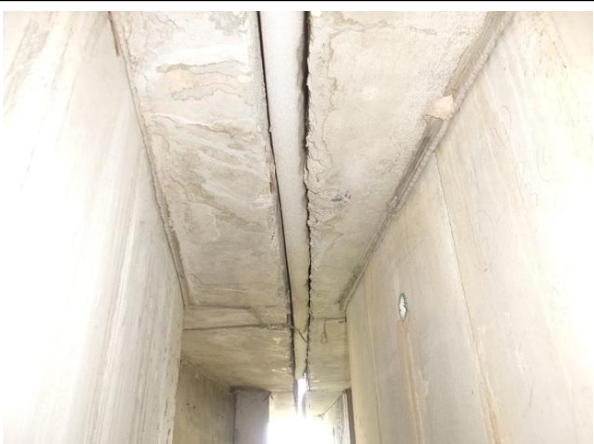
| 손상현황 | • P2 이물질 퇴적(0.5m) | 손상현황 | • P2 하부 상태양호 |
| 원 인 | • 장기공용, 비산먼지퇴적 | 원 인 | — |

- 후타재 균열(0.3mm미만) 및 망상균열은 장기공용, 건조수축, 열화 등으로 인한 손상으로, 손상의 진전 방지 및 내구성 증진을 위한 표면처리 등의 보수조치가 필요하다고 판단된다.
- 신축이음 본체에 발생된 이물질 퇴적의 경우 공용기간 증가에 의한 손상으로 신축이음의 원활한 거동을 위한 주기적인 정비가 필요할 것으로 판단된다.
- 신축이음에 발생한 고무재 파손은 차량 통행하중 및 충격, 열화 등으로 인한 손상으로 판단되며, 주의관찰 및 손상의 진전여부 파악 등의 유지관리가 필요하고 손상의 진전시 적절한 보수를 실시하는 것이 바람직하다.

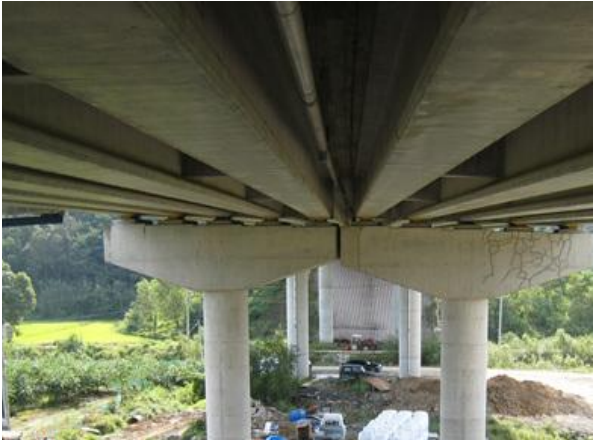
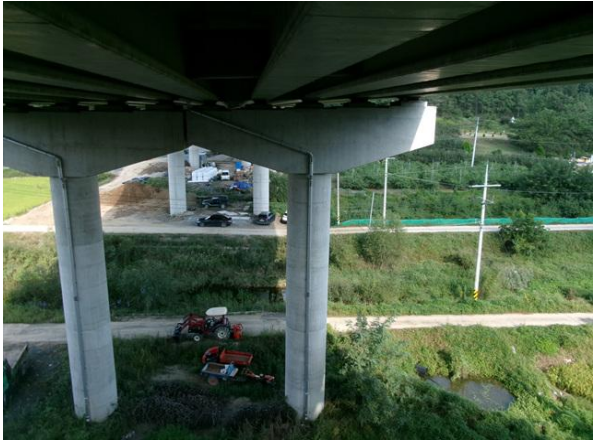
【사진 34.3.22】 배수시설 손상현황

| 손상현황 | • 배수관 상태양호 | 손상현황 | • 배수관 상태양호 |

- 배수시설은 현재 양호한 상태이며, 공용기간 경과 및 비산물퇴적 등의 원인으로 이물질퇴적, 체수, 배수관 부식 등의 손상이 발생할 수 있으므로, 주기적인 정비를 통해 원활한 배수를 유지하는 것이 필요하다.

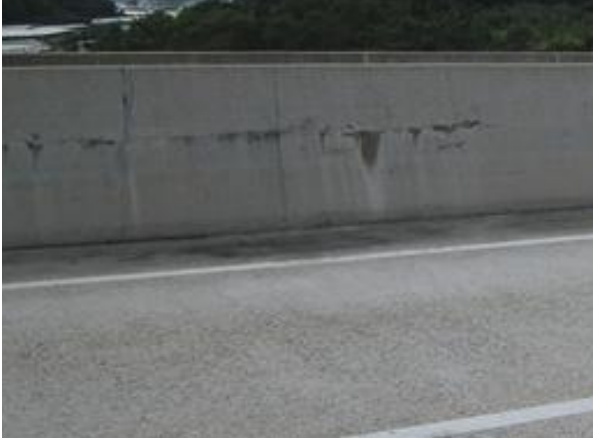
| 손상현황 | • S1 방호벽 균열부백태(0.2m×3.0m) | 손상현황 | • S2 방호벽 균열(0.2mm/1.5m) |
| 원 인 | • 장기공용, 수분접촉 | 원 인 | • 건조수축, 장기공용 |

- 방호벽에 발생한 균열(0.3mm미만), 균열부백태의 경우 건조수축 및 거푸집 조기탈거, 공용기간 증가, 균열부 우수유입에 의한 손상으로 판단되며, 손상의 진전 방지 및 내구성 증진을 위한 표면처리 등의 보수조치가 필요하다고 판단된다.

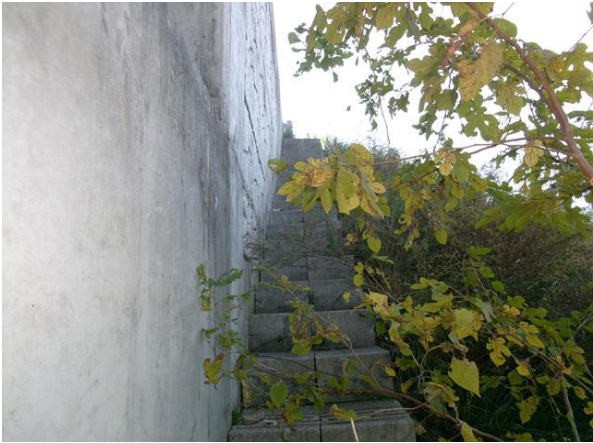
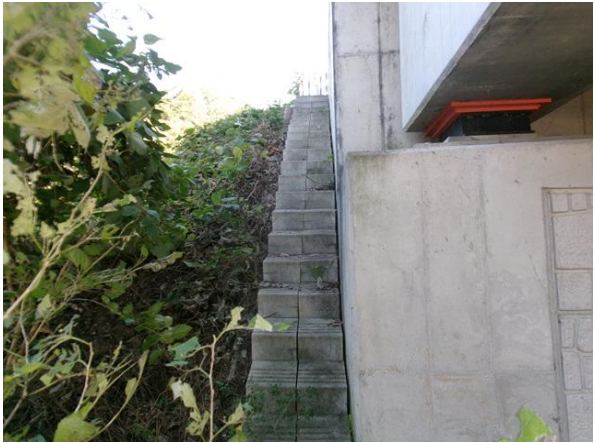
【사진 34.3.26】 교량 점검시설 손상현황

| 손상현황 | • A1 상태양호 | 손상현황 | • A2 상태양호 |

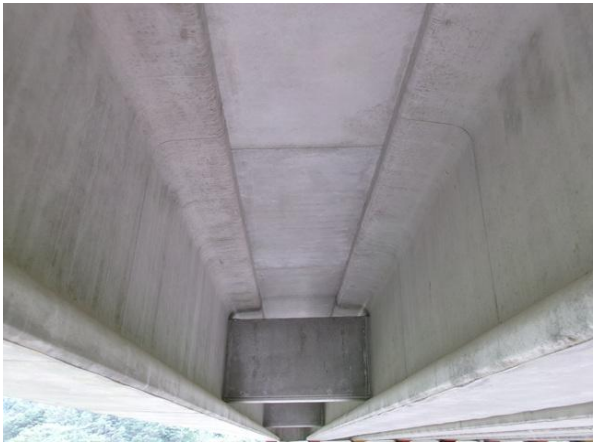
| 손상현황 | • S2-G5 망상균열 (2.0m×2.0m) | 손상현황 | • 거더 상태양호 |

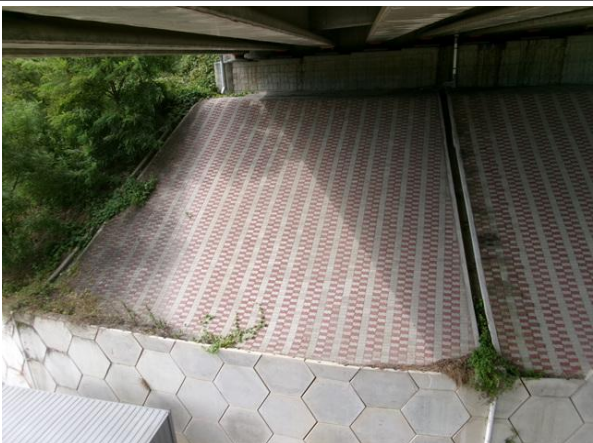
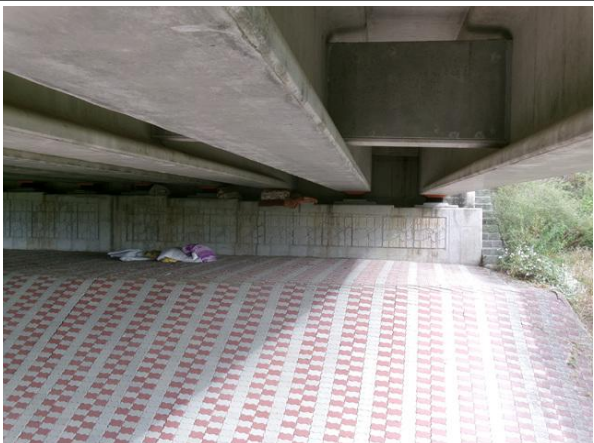
| 손상현황 | • A1 법면 상태양호 | 손상현황 | • A2 법면 상태양호 |

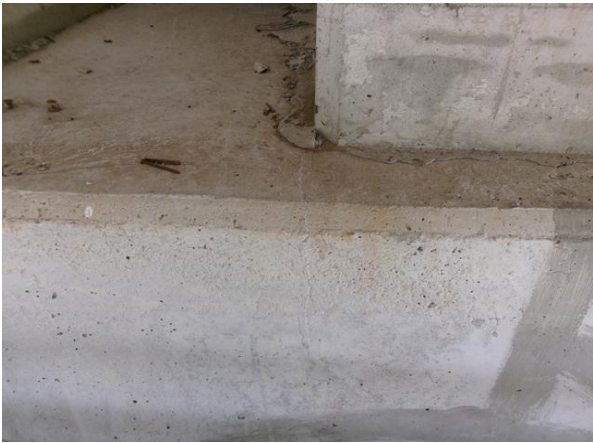
| 손상현황 | • P1 코핑부 균열(0.2mm/0.5m) | 손상현황 | • P1 코핑부 망상균열(1.0m×1.0m) |
| 원 인 | • 건조수축, 온도변화, 거푸집 조기탈거 등 | 원 인 | • 건조수축, 온도변화, 거푸집 조기탈거 등 |

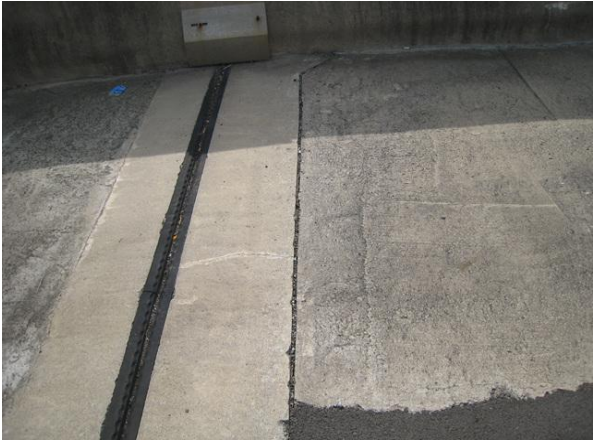
| 손상현황 | • A1 접속부 이격(1.0m) | 손상현황 | • A1 차수판 볼트탈락(3ea) |
| 원 인 | • 장기공용, 우수유입 | 원 인 | • 장기공용, 온도변화 |

| 조치방안 | • 주의관찰 | 조치방안 | • 정비 |

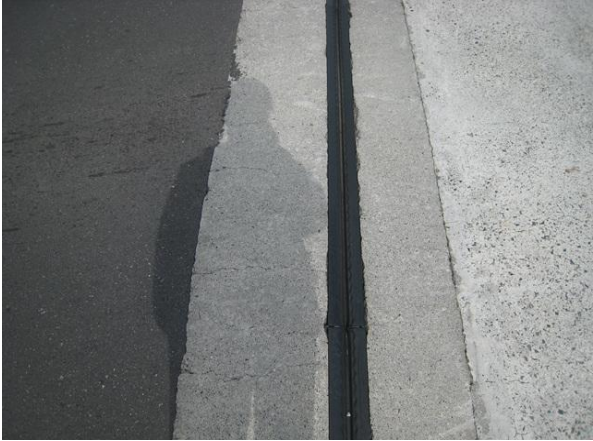
| 손상현황 | • A1 후타재 균열(0.1mm/0.5m) | 손상현황 | • P2 이물질 퇴적(1.0m) |
| 원 인 | • 장기공용, 열화, 건조수축 | 원 인 | • 장기공용, 비산먼지퇴적 |

| 조치방안 | • 표면처리 | 조치방안 | • 정비 |

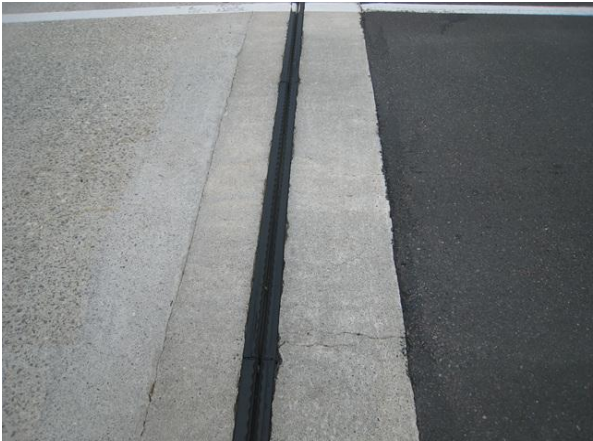
| 손상현황 | • A2 후타재 균열(0.2mm/0.5m) | 손상현황 | • A2 고무재 파손(1.0m) |
| 원 인 | • 장기공용, 열화, 건조수축 | 원 인 | • 장기공용, 열화 |

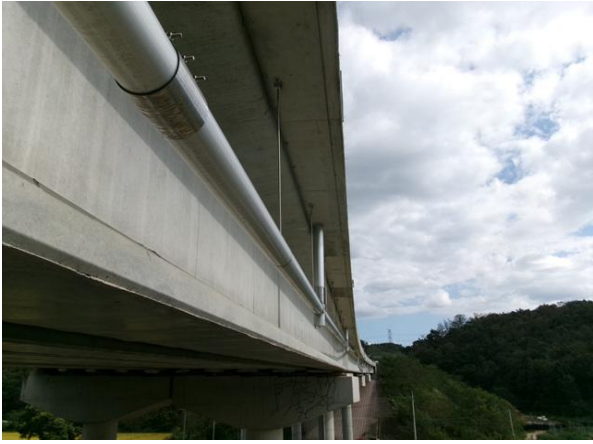
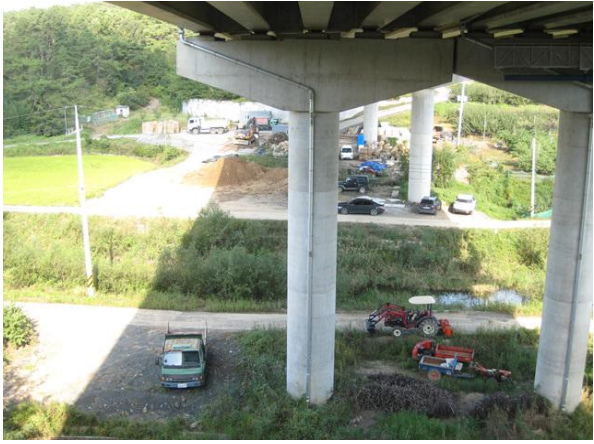
| 손상현황 | • 배수관 상태양호 | 손상현황 | • 배수관 상태양호 |

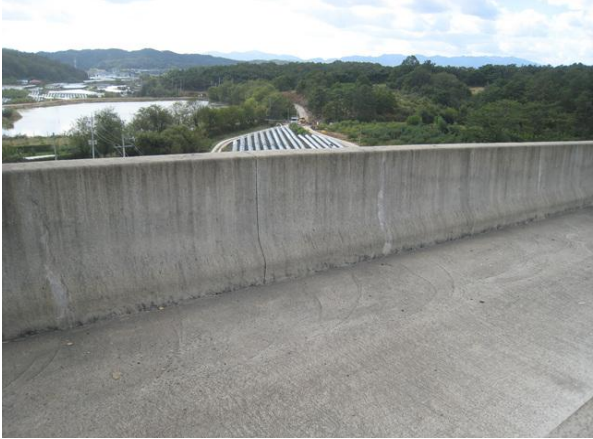
| 손상현황 | • S3 방호벽 균열부백태(0.1m×1.0m) | 손상현황 | • S3 방호벽 균열(0.2mm/20.0m) |
| 원 인 | • 장기공용, 수분접촉 | 원 인 | • 건조수축, 장기공용 |

- 방호벽에 발생한 균열(0.3mm미만), 균열부백태의 경우 건조수축 및 거푸집 조기탈거, 공용기간 증가, 균열부 우수유입에 의한 손상으로 판단되며, 손상의 진전 방지 및 내구성 증진을 위한 표면처리 등의 보수조치가 필요하다고 판단된다.

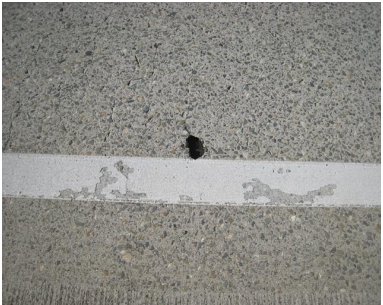
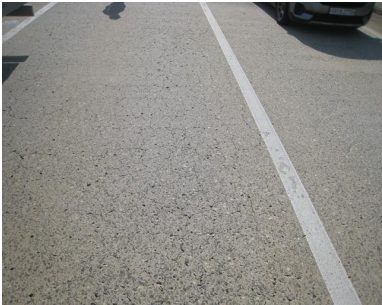
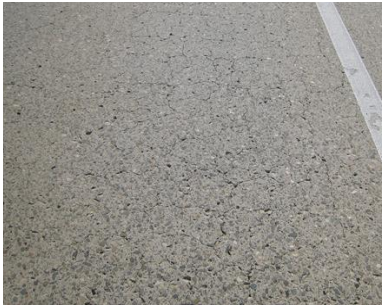
| <p>① 교면포장 망상균열 - 진전 여부확인</p> | | |

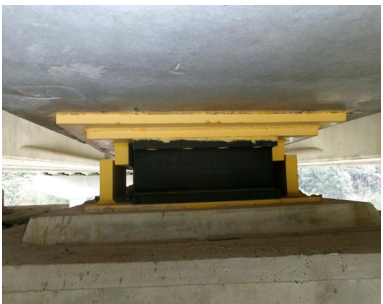
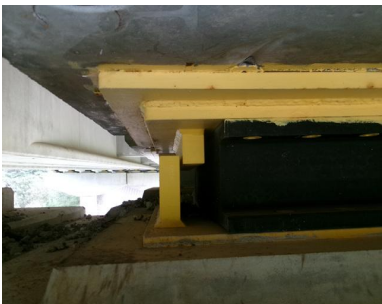
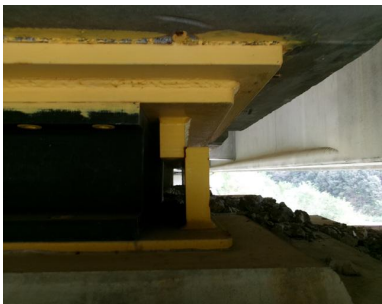
| <p>② 교량받침 P2 스토퍼 간섭 - 진전 여부확인</p> | | |
