## **4. 불로터널(상주,영천)**

### 4.1 시설물의 개요

본 시설물은 대구광역시 군위군 효령면 중구리(상주영천고속도로 39.260~39.750km)에 위치한 터널로서 총 연장 475.0m(상주), 490.0m(영천), 폭 10.3m, 높이 6.47m로 시공되어 있다.

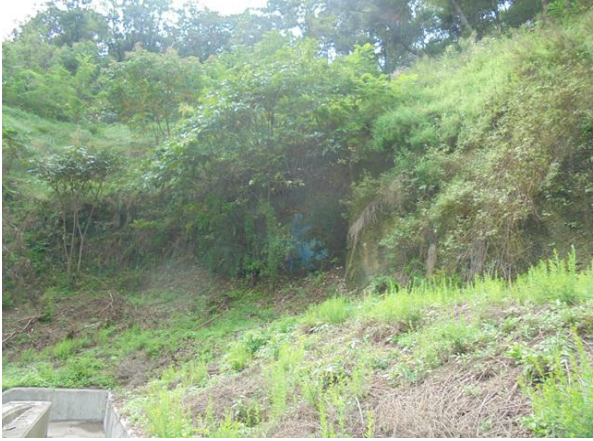
| 현 황 | 시점측 사면 녹생토 유실 | 현 황 | 중점측 사면 상태양호 |
| 원 인 | 녹생토 부착력저하 | 원 인 | — |

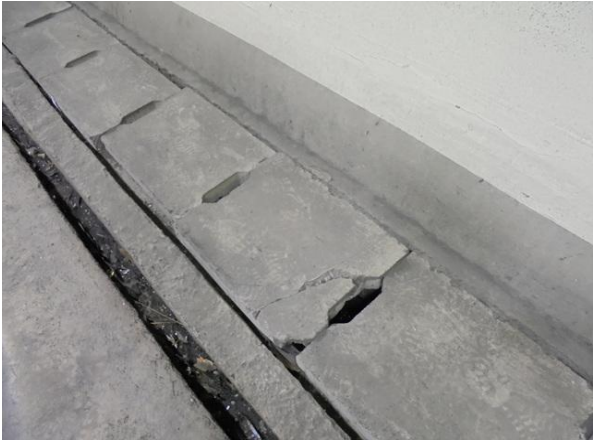
| 현 황 | S12 공동구 덮개 파손 | 현 황 | S49 공동구 덮개 박락 |
| 원 인 | 공용중 외부충격 | 원 인 | 공용중 외부충격 |

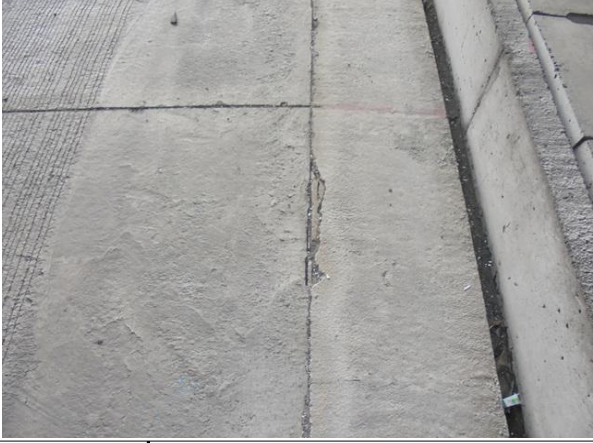
| 현 황 | S49 포장부 박리 | 현 황 | S50 포장부 파손 |
| 원 인 | 재료열화 | 원 인 | 재료열화, 중차량 통과 |

콘크리트 포장은 차량의 주행성에 영향을 미칠만한 손상은 확인되지 않았으며, 일부구간에 서 균열 및 박리 등의 경미한 손상이 발생하였다. 기 손상은 포장부와 공동구의 경계면에 발생한 손상으로 건조수축 및 온도변화 등에 의한 손상으로 판단된다. 발생한 균열 및 박리의 경우 차량의 주행성에 영향을 미칠만한 손상은 아니나, 손상의 진전 방지를 위한 보수가 필요할 것으로 판단된다.

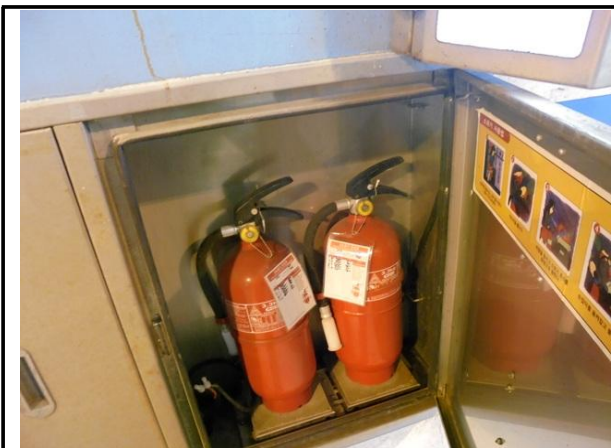
| 현 황 | 소화시설 상태양호 | 현 황 | 조명시설 상태양호 |

터널의 부속시설에 대한 외관조사 결과, 손상이 없는 양호한 상태인 것으로 조사되었으며, 추후 주기적인 점검을 통한 유지관리를 실시하여 현재 상태를 유지하는 것이 바람직 할 것으로 판단된다.

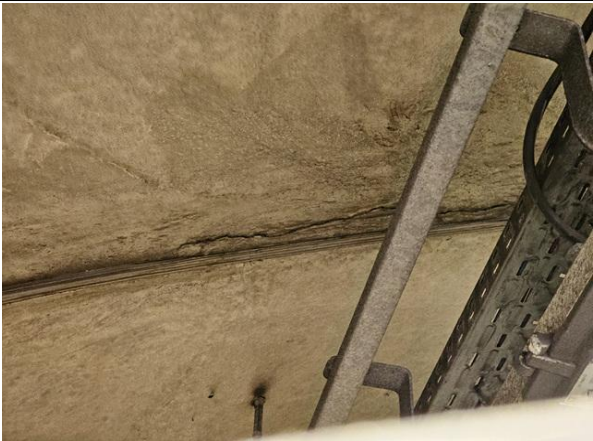
| 현 황 | S42 천단부 들뜸 | 현 황 | S45 천단부 파손 |
| 원 인 | 거푸집 조기탈형, 시공미흡 | 원 인 | 시공중 외부충격 |

- 천단부에 발생한 주요 손상은 균열 및 재균열이며, 균열은 라이닝 콘크리트의 계절변화에 따른 온도변화 및 건조수축에 의한 구속에 의한 비구조적 균열로 판단되며, 재균열의 경우 보수시 마감미흡, 보수재의 열화 등이 원인인 것으로 판단된다. 구조물에 발생한 손상부는 손상의 진전 방지 및 구조물의 내구성 증진을 위한 표면보수 등의 조치가 요구된다.
- 라이닝 콘크리트 천단부에 발생한 파손, 들뜸의 경우 시공중 외부충격, 거푸집 조기탈형 등에 의한 손상으로 추정되며, 현재 손상정도는 경미하나 손상의 진전 방지를 위한 단면보수 등의 조치를 취하는 것이 바람직 할 것으로 판단된다.

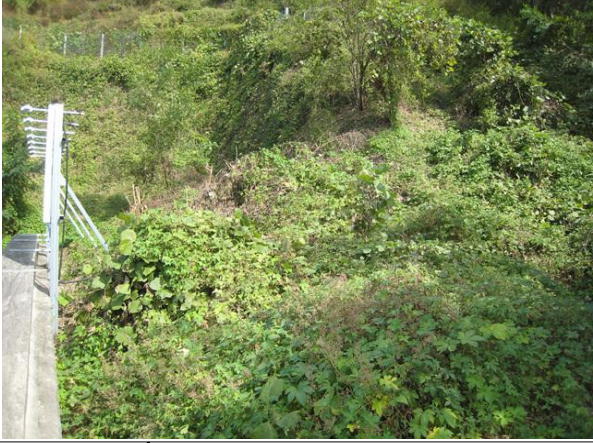
사면 외관조사 결과, 터널 주변 사면에 초본류 및 목본류의 식생상태는 양호하며, 사면의 슬라이딩, 토사유실 및 침식, 낙석, 식생부족 등의 손상이 없는 양호한 상태로 조사되었다.

| 현 황 | 시점측 사면 상태양호 | 현 황 | 종점측 사면 상태양호 |

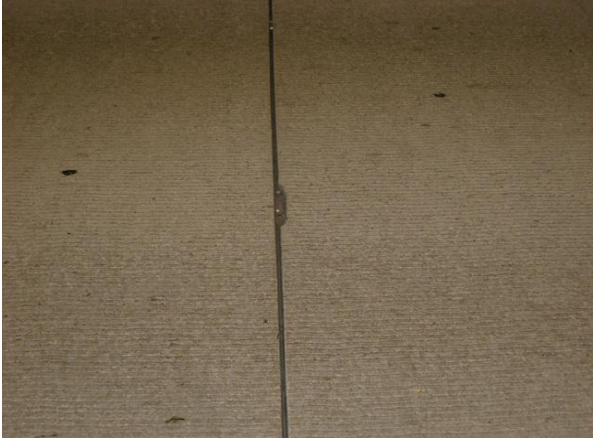
| 현 황 | S03 포장부 스포링 | 현 황 | S21 포장부 스포링 |
| 원 인 | 중차량 반복통행 | 원 인 | 중차량 반복통행 |

| 대 책 | 단면보수 | 대 책 | 단면보수 |

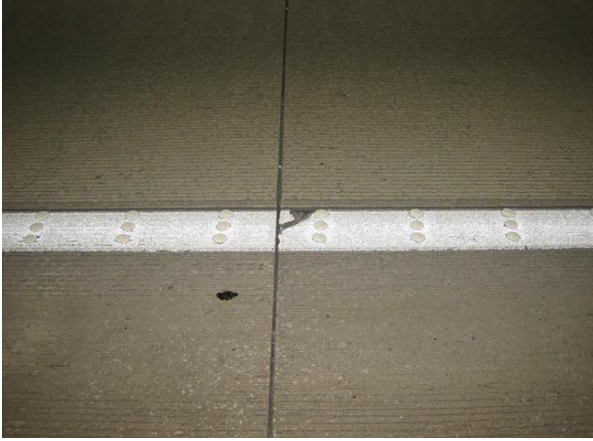
| 현 황 | S43 포장부 파손 | 현 황 | S50 포장부 파손 |
| 원 인 | 중차량 반복통행 | 원 인 | 시공미흡 |

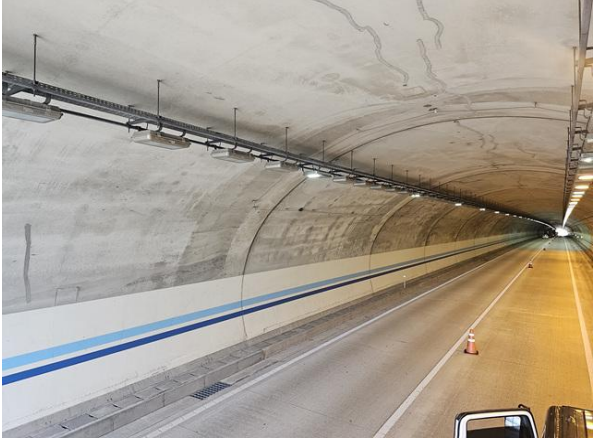
| 현 황 | 조명시설 상태양호 | 현 황 | 소화시설 상태양호 |
