# 영천절토34 정밀안전점검 결과표

| 가. 일반현황 | | | | | |
|---|---|---|---|---|---|
| 용역명 | 상주영천고속도로 시설물<br>안전·하자점검 및 성능평가 용역 | 점검기간 | 2023. 07. 03. ~ 2023. 12. 08.<br>(실제준공일 : 2023. 12. 08) | | |
| 시설물구분 | 도로 | 종 류 | 도로사면 | 종 별 | 2중 |
| 시설물위치 | 대구광역시 군위군 효령면 내리리 | 시설물규모 | 연장 : 260m, 높이 : 36.0m | | |

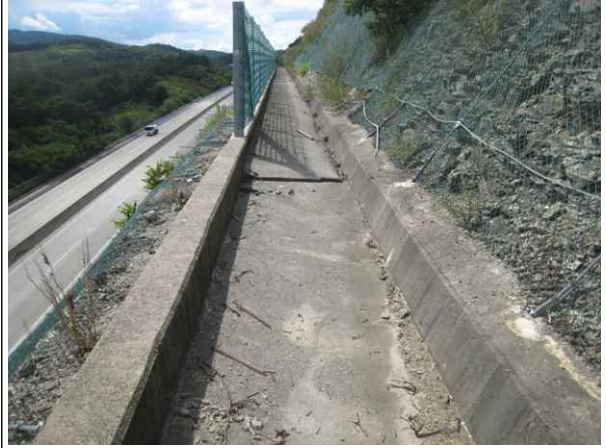
소단배수로 전경

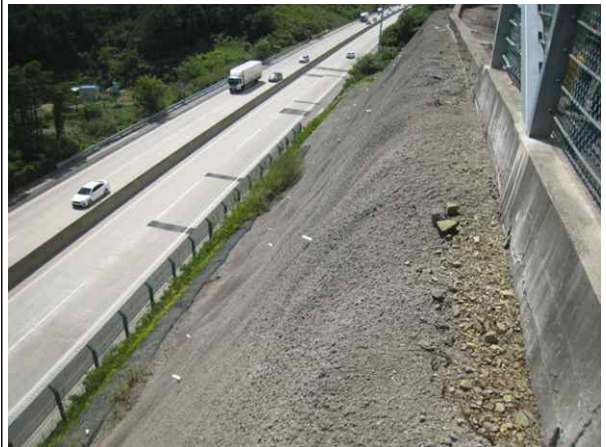
쑥크리트 전경

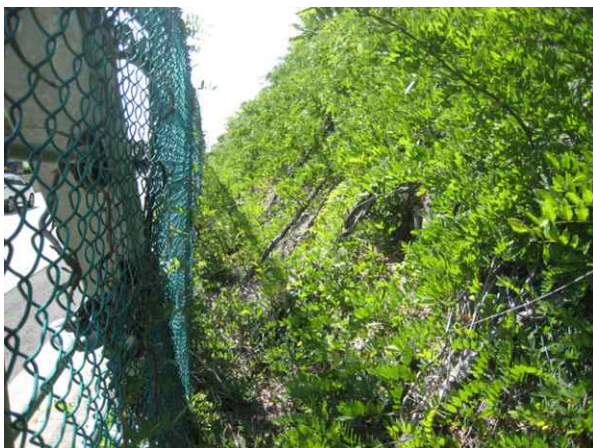
하단(이격부) 전경

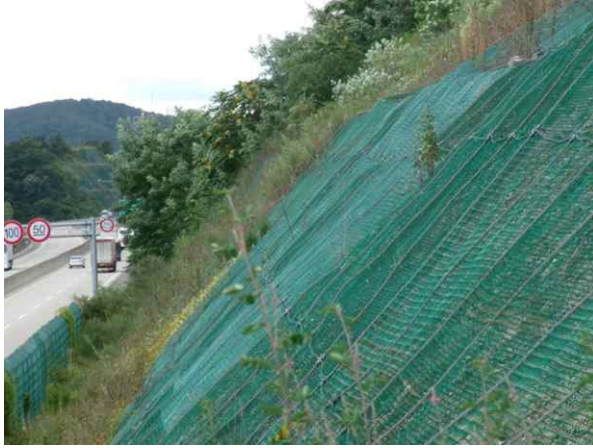
사면 낙석방지망 전경

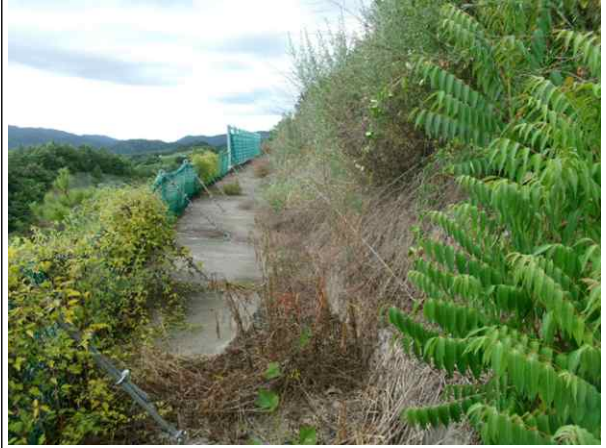
소단배수로 전경

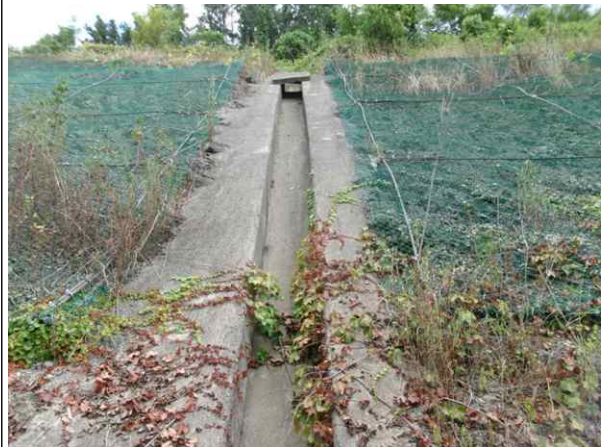
수직도수로 전경

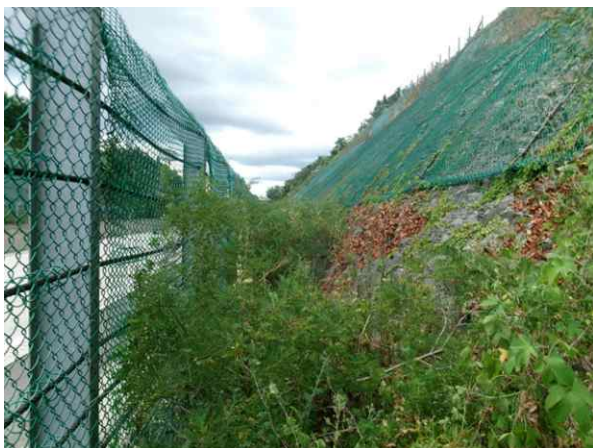
하단(이격부) 전경

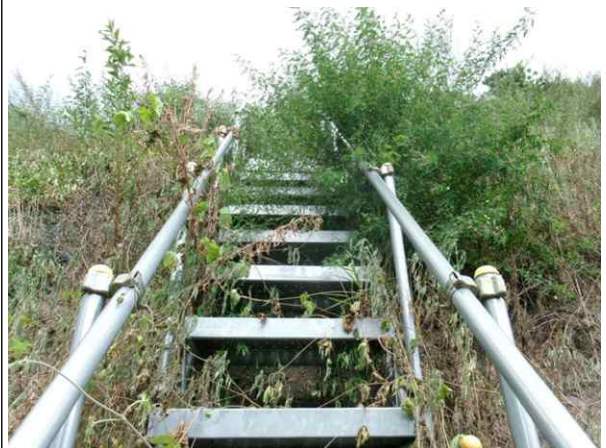
점검계단 전경

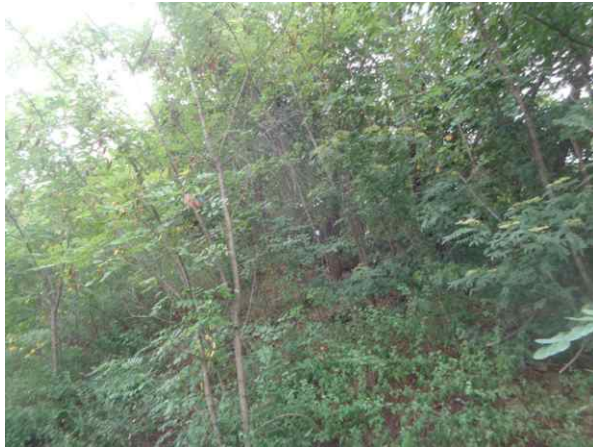
상부자연사면 전경

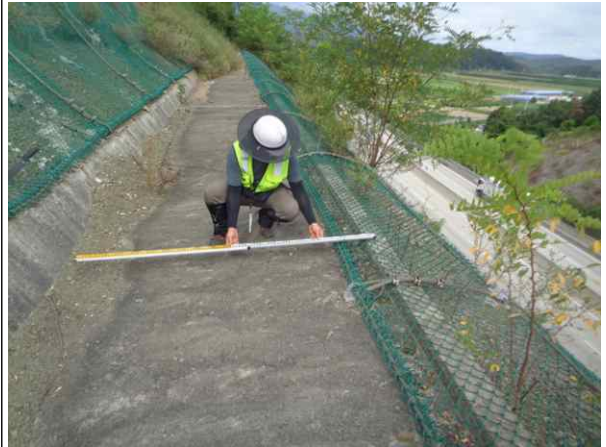
소단배수로 전경

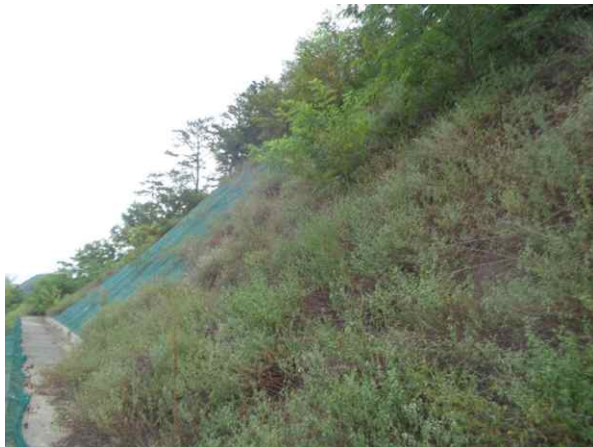
상단 사면 전경

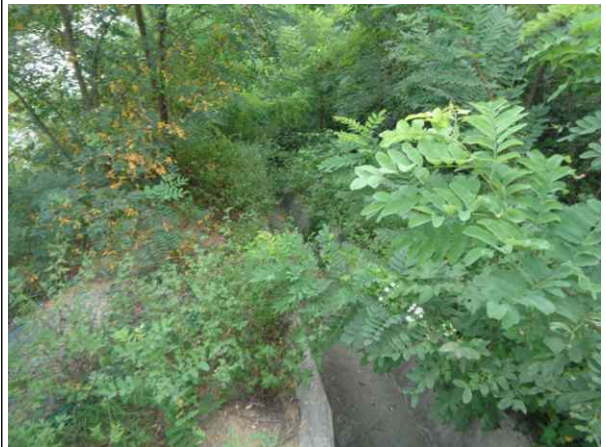
산마루측구 전경

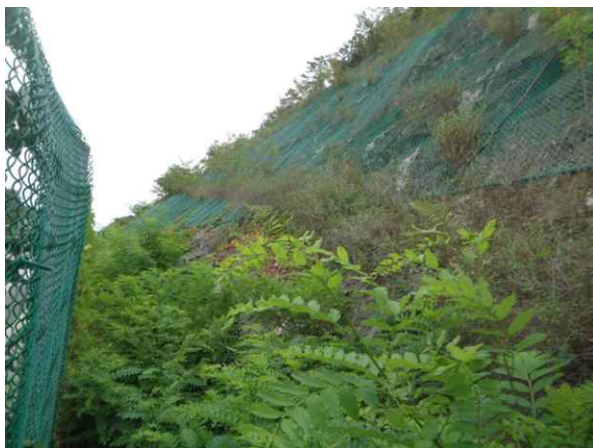
하단(이격부) 전경

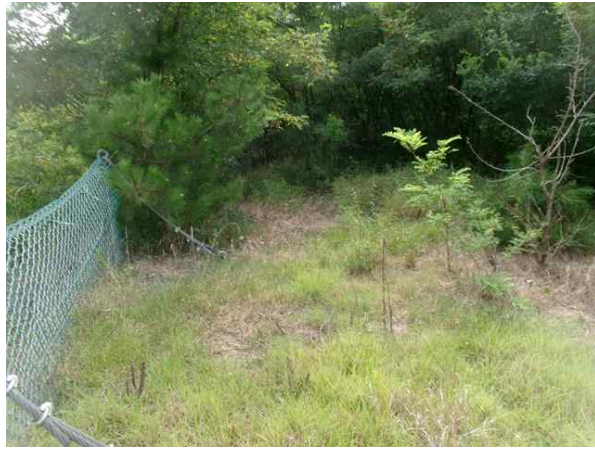
상부자연사면 전경

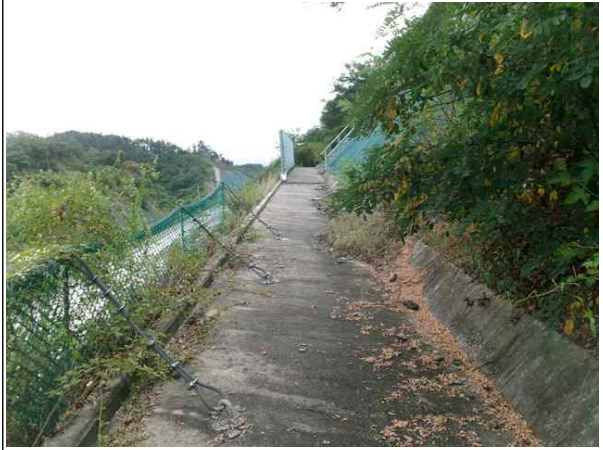
소단배수로 전경

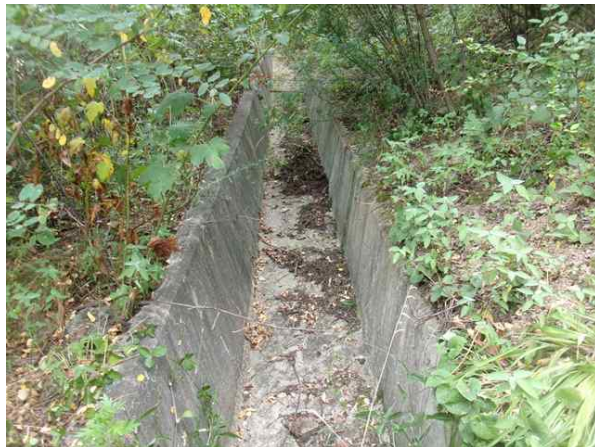
산마루측구 전경

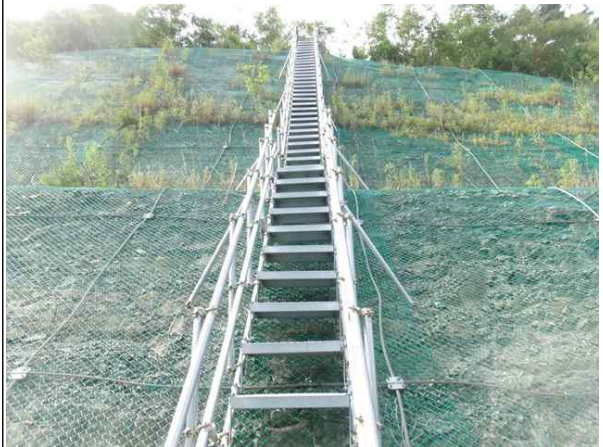
점검계단 전경

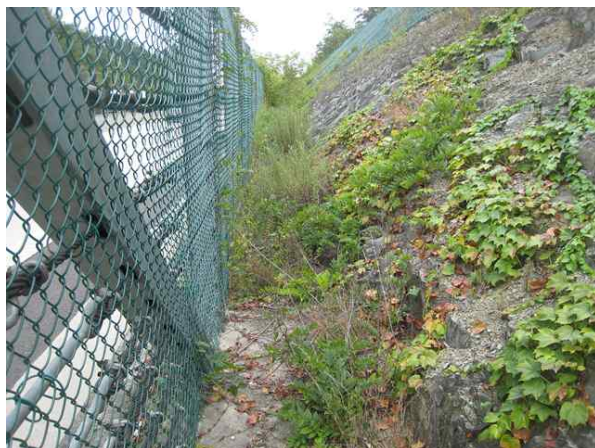
하단(이격부) 전경

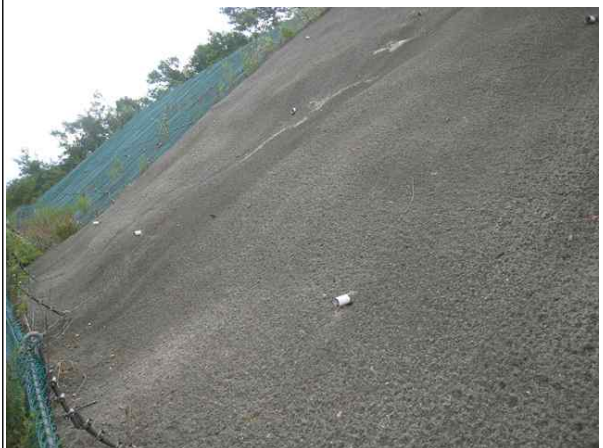
숯크리트 전경

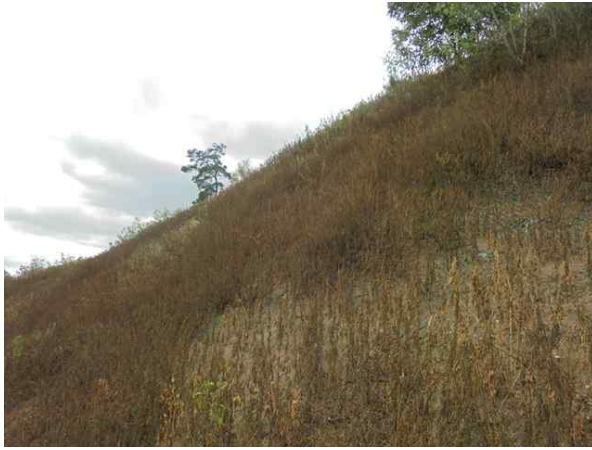
2단 사면 전경
