상주영천고속도로 유실 절토사면 항구복구 실시설계  
(영천방향 40K 외 2개소)

- 본 검토는 “상주영천고속도로 유실 절토사면 항구복구 실시설계 (영천방향 40K 외 2개소)”의 일환으로 상주-영천 고속도로의 영천방향 40K 외 2개소 절토사면 붕괴가 발생되어 향후 비탈면의 장기적인 안정성 확보를 도모하기 위해 비탈면 안정성을 평가하고 그 대책방안을 수립하는데 그 목적이 있다.

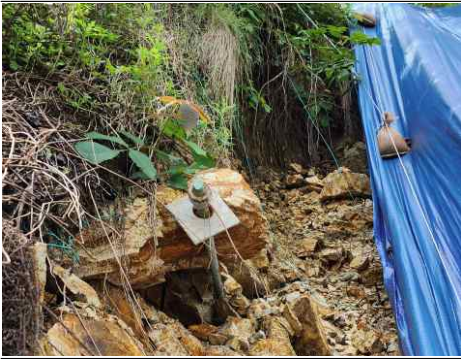
| STA. 4+825 측면 | STA. 4+810 측구 |
|---|---|
| <ul style="list-style-type: none"> <li>- 붕괴구간 측면부</li> <li>- 암구간 파쇄에 의한 얇은파괴</li> <li>- 유실깊이 1.0~1.5M 유실 발생</li> </ul> | <ul style="list-style-type: none"> <li>- 붕괴구간 상부 측구부</li> <li>- 측구 하부 토사 공극발생</li> <li>- 측구 하부 공극 1~5cm</li> </ul> |

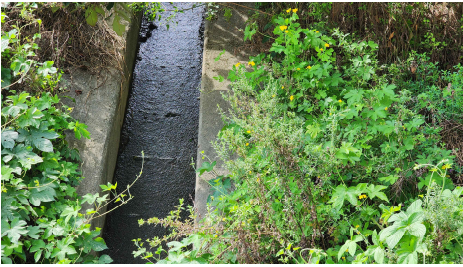
| <b>상세 2</b><br> <p>· 도수로 상태 양호</p> | <b>상세 3</b><br> <p>· 상부 측구하부 공극</p> |

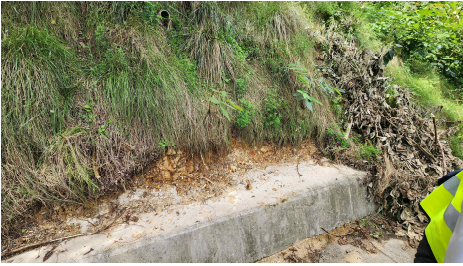
| <b>상세 4</b><br> <p>· 소단측구 상부 비탈면 상태 양호</p> | |

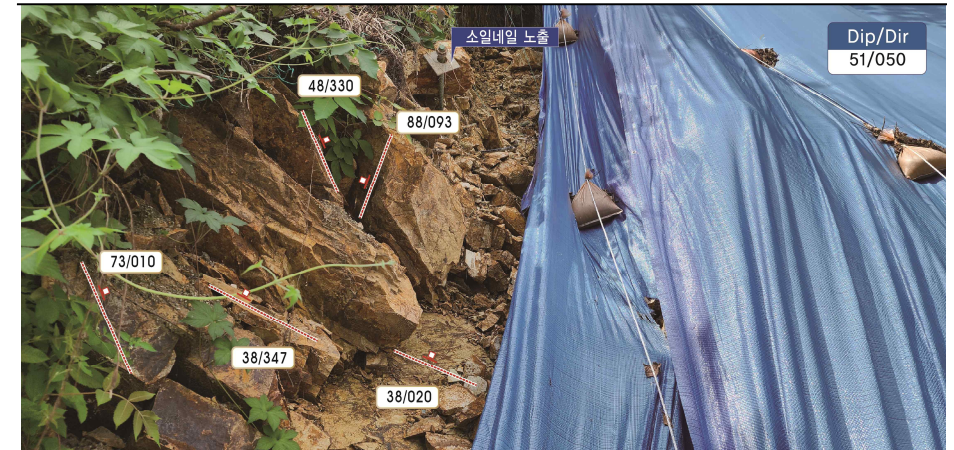
- 본 붕괴구간의 암종은 심한풍화 상태의 흑운모 화강암으로 건조한 상태이며 파쇄가 심하게 조사됨.

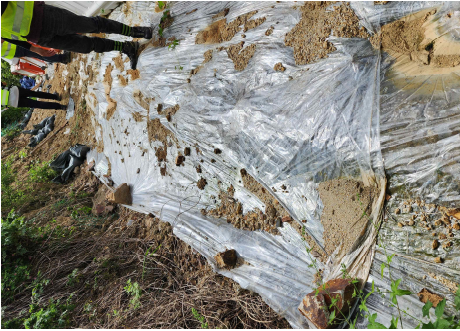
| <b>■ 상세 1</b><br> <p>· 비탈하부 비닐깔기</p> | <b>■ 상세 2</b><br> <p>· 녹생토 취부구간 암노출</p> |

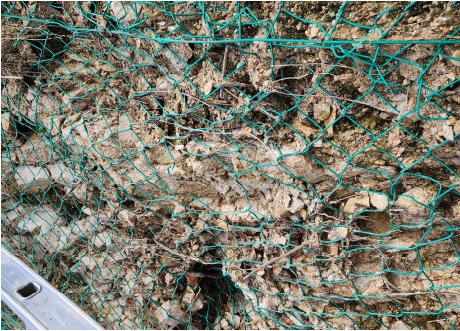
| <b>■ 상세 3</b><br> <p>· 절리 및 파쇄 심함</p> | <b>■ 상세 4</b><br> <p>· 심한풍화, 표층유실</p> |

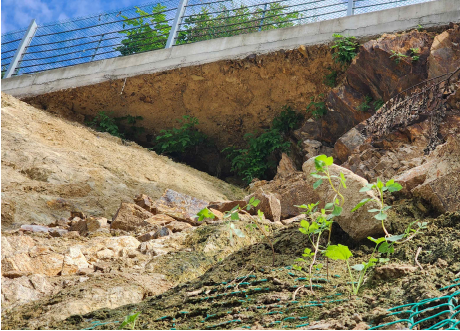
| <b>■ 상세 5</b><br> <p>· 소단측구 하부 쇄기파괴</p> | |

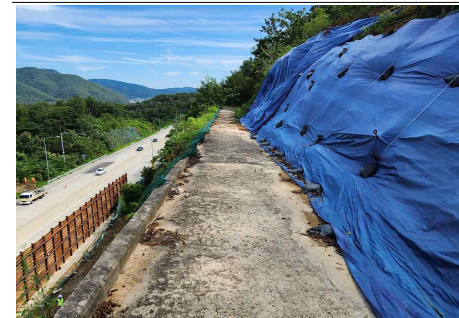
■ 상세 5 (STA. 3+820 상부)

· 측구 상태 양호

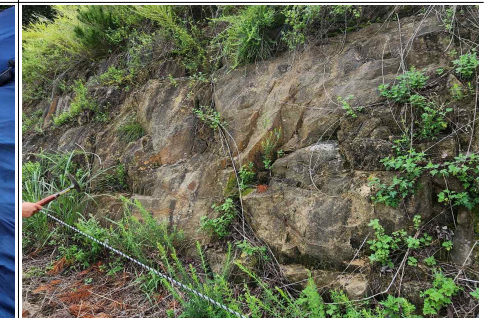
■ 상세 6 (STA. 3+890 상부)

· 상부 노출암 상태 양호
