### 3. 양지교

### 3.1 상주방향

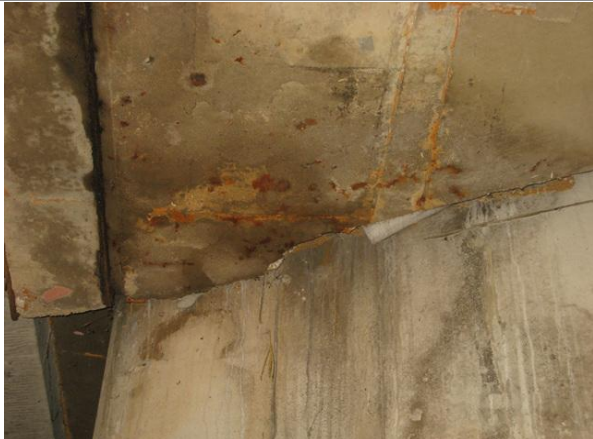
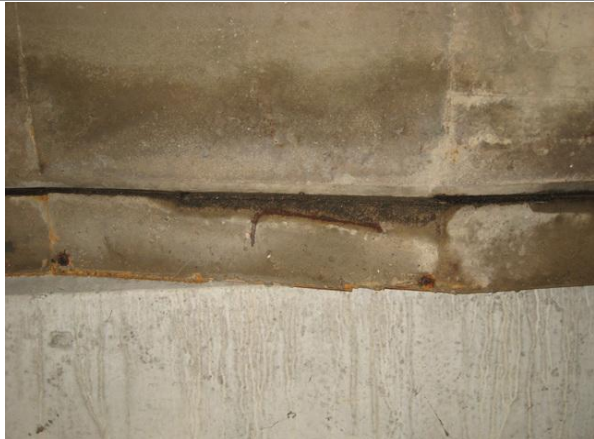
| 손상현황 | • S1 들뜸(0.5m×1.0m) |
| 원 인 | • 시공시 다짐미흡, 거푸집 조기탈영 등 |

| 조치방안 | • 단면보수 |

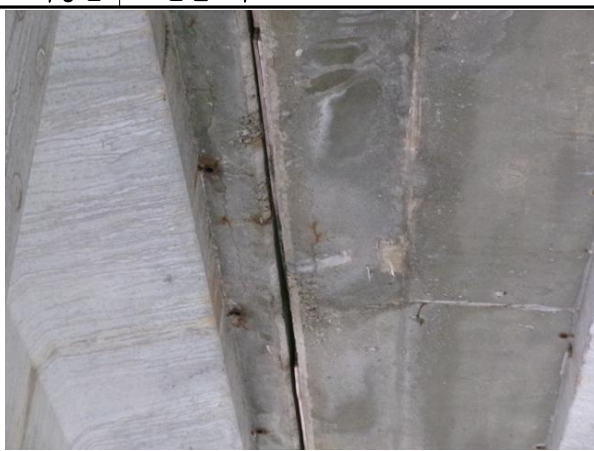
| 손상현황 | • S1 파손 및 철근노출(0.5m×0.5m) |
| 원 인 | • 시공시 다짐미흡, 피복부족 |

| 조치방안 | • 단면보수+방청 |

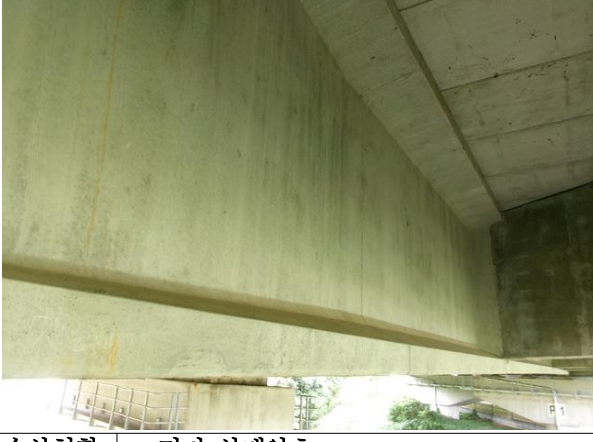
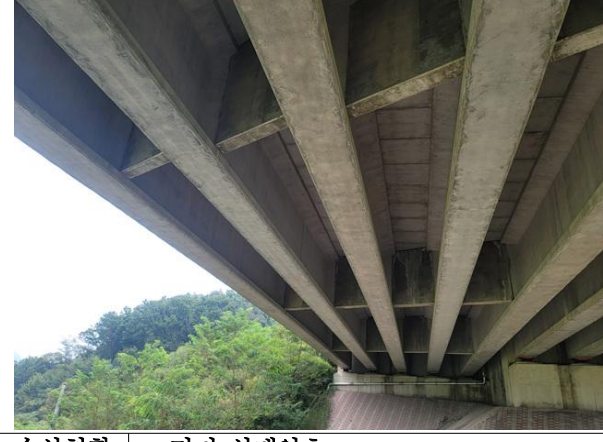
| <ul style="list-style-type: none"> <li>• 거더 상태양호</li> <li>• -</li> <li>• -</li> </ul> | <ul style="list-style-type: none"> <li>• 거더 상태양호</li> <li>• -</li> <li>• -</li> </ul> |

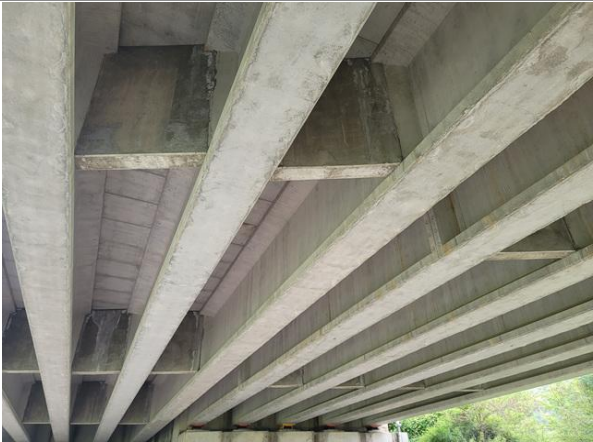
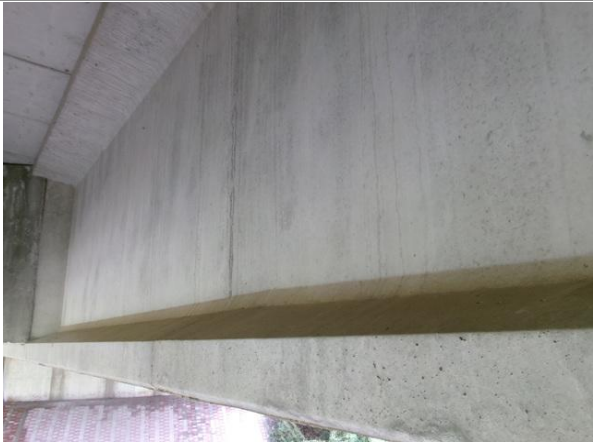
| 손상현황 | • 거더 상태양호 | 손상현황 | • 거더 상태양호 |

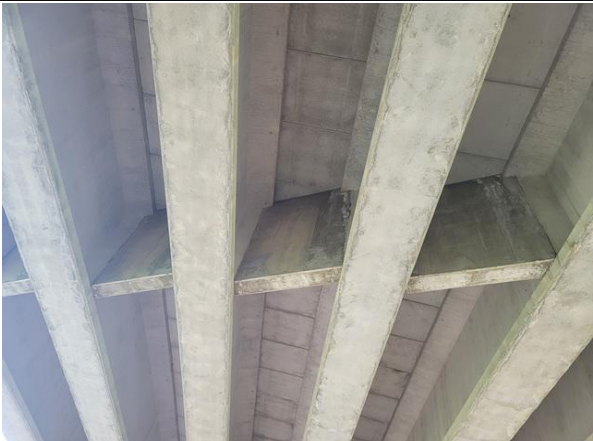
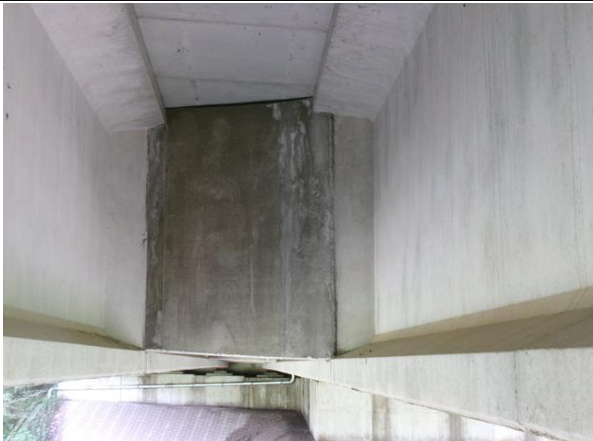
| 손상현황 | • 가로보 상태양호 | 손상현황 | • 가로보 상태양호 |

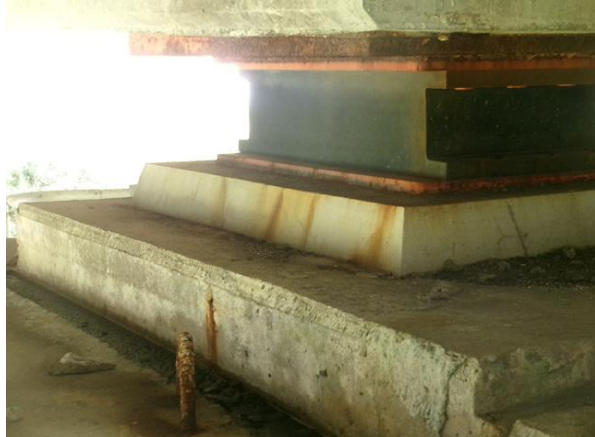
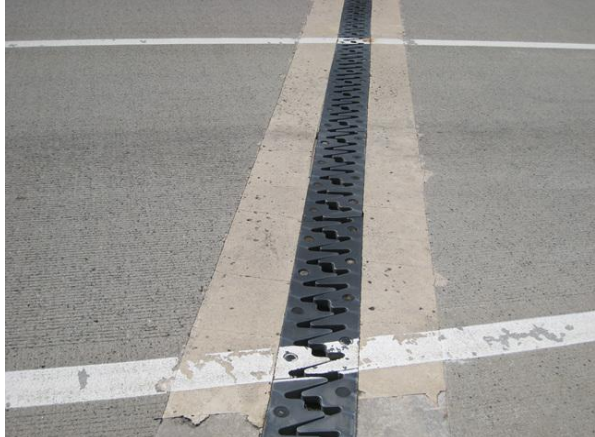
| <p>• P3-Sh5 몰탈 균열(0.1mm)</p> | <p>• P3 후타재 박리(0.1m×0.5m)</p> |
| <p>• 건조수축 등</p> | <p>• 중차량 통행, 공용중 열화</p> |

| <p>• 표면처리</p> | <p>• 단면보수</p> |

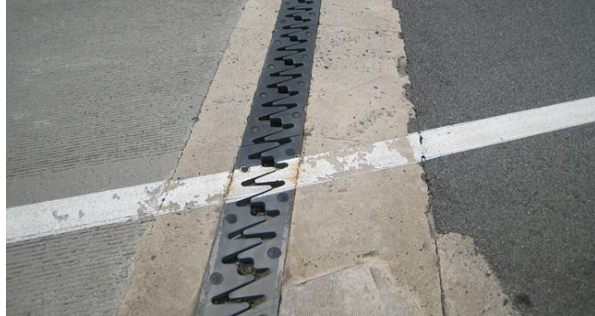
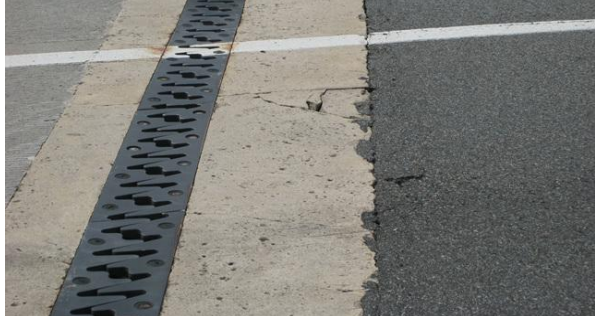
| <p>• A1 후타재 균열(0.3mm)</p> | <p>• A1 후타재 파손(0.3m×0.3m)</p> |
| <p>• 초기 건조수축 등</p> | <p>• 중차량 통행, 공용중 열화</p> |

| <p>• 표면처리</p> | <p>• 단면보수</p> |

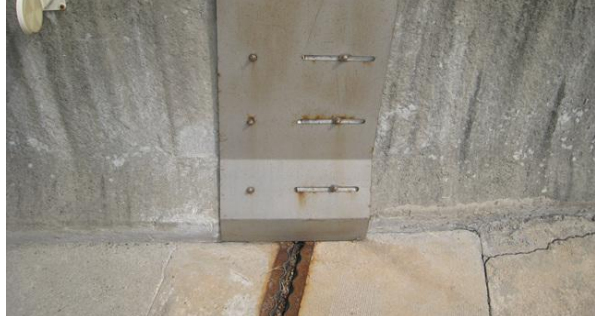
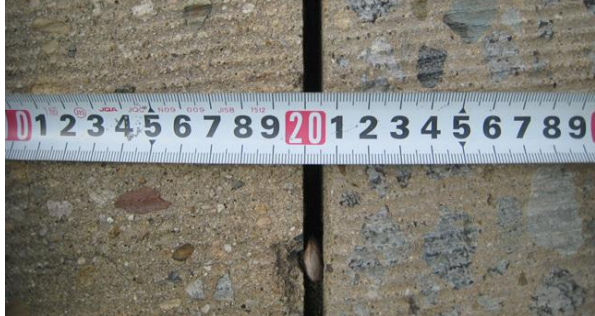
| <p>• A2 차수판 볼트탈락</p> | <p>• S5 접속부 이격(12.0m)</p> |
| <p>• 공용중 열화</p> | <p>• 접속부 침하</p> |

| <p>• 정비</p> | <p>• 주의관찰</p> |

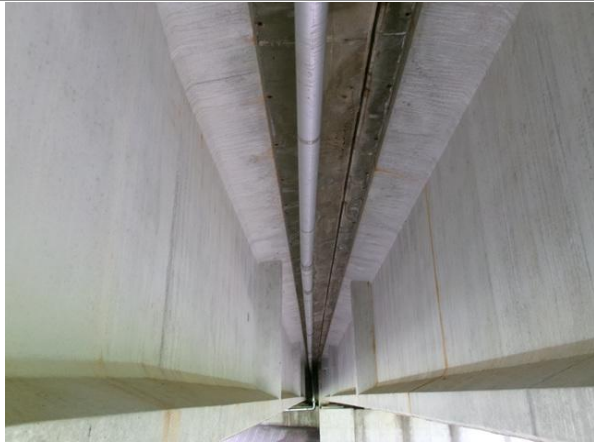
| 손상현황 | • S1 접속부 파손(0.3m×0.1m) | 손상현황 | • 배수시설 상태양호 |

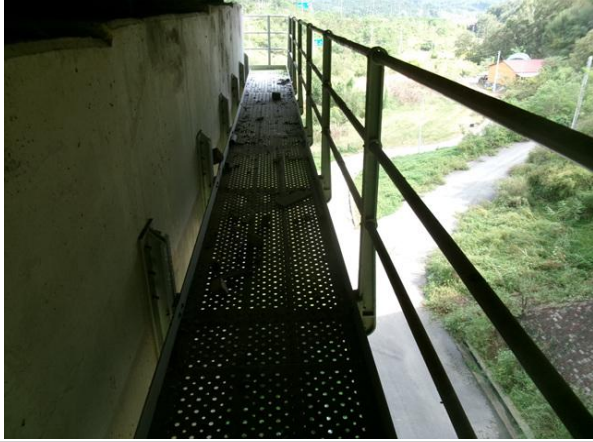
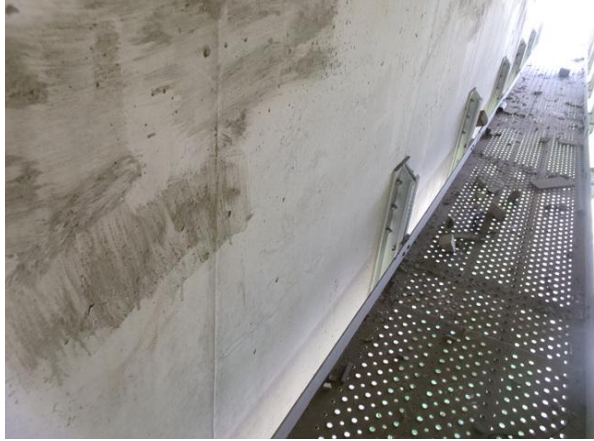
| 손상현황 | • 교량 점검시설 양호 | 손상현황 | • 교량 점검시설 양호 |

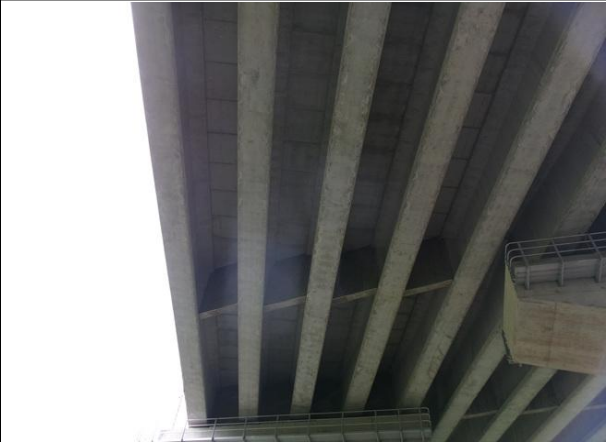
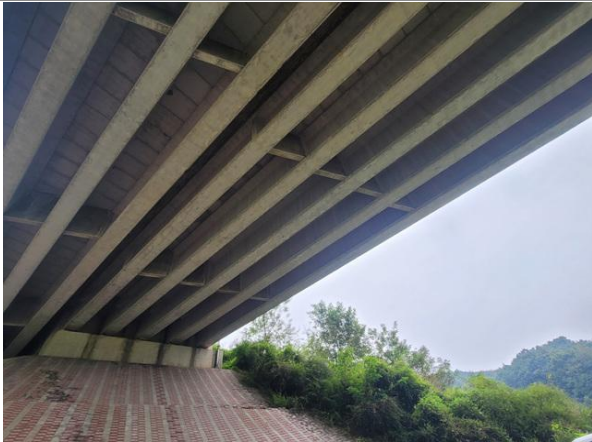
| 손상현황 | • 거더 상태양호 | 손상현황 | • 거더 상태양호 |

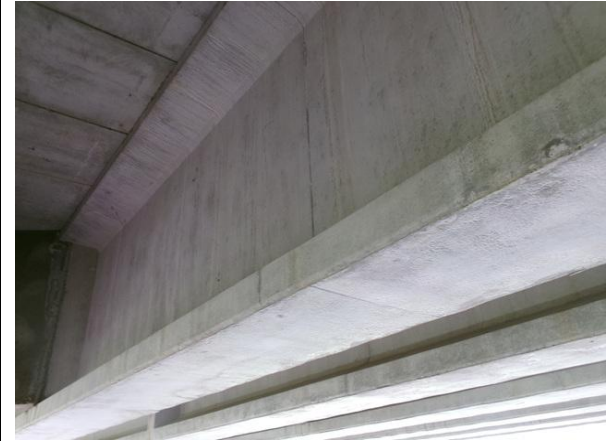
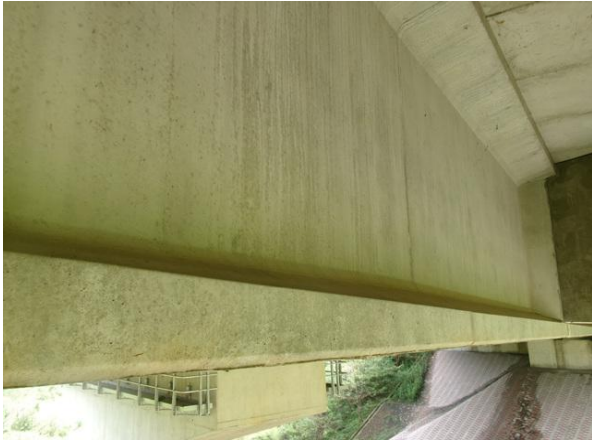
| 손상현황 | • 거더 상태양호 | 손상현황 | • 거더 상태양호 |

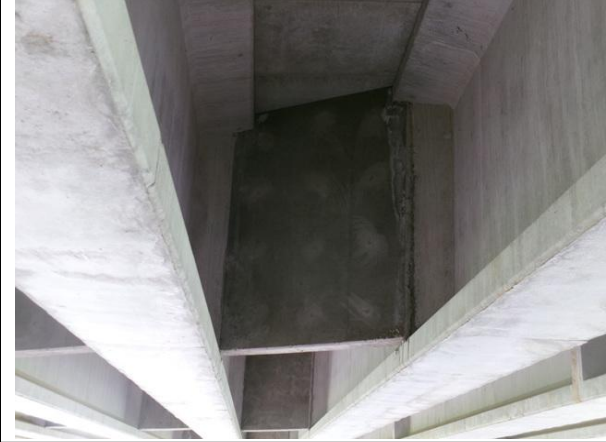
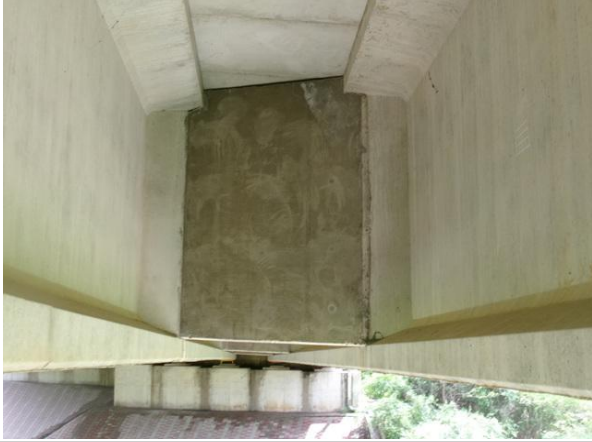
| 손상현황 | • 가로보 상태양호 | 손상현황 | • 가로보 상태양호 |

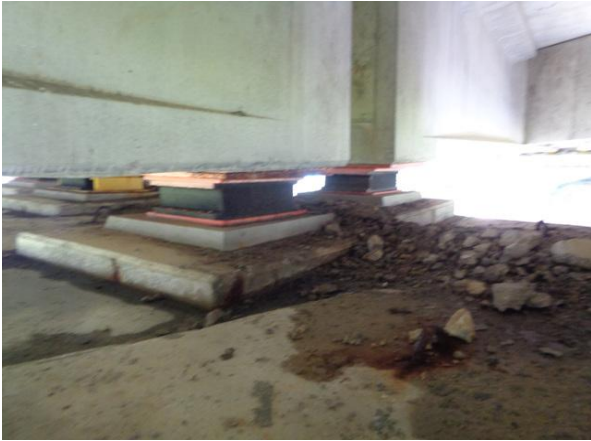
| 손상현황 | • P3 상면 페콘크리트 퇴적 | 손상현황 | • P3 상면 페콘크리트 퇴적 |
| 원 인 | • 시공 후 정리 미흡 | 원 인 | • 시공 후 정리 미흡 |

| 조치방안 | • 청소 | 조치방안 | • 청소 |

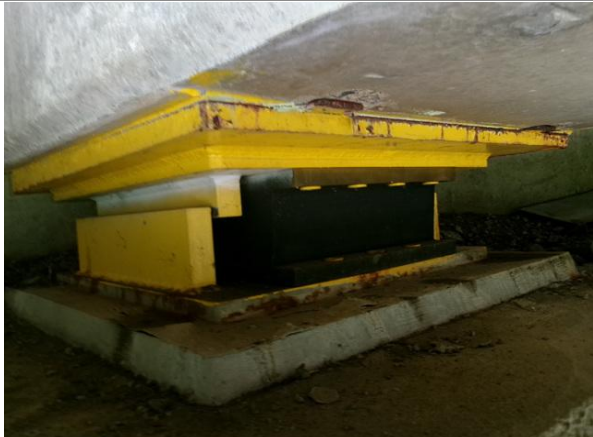
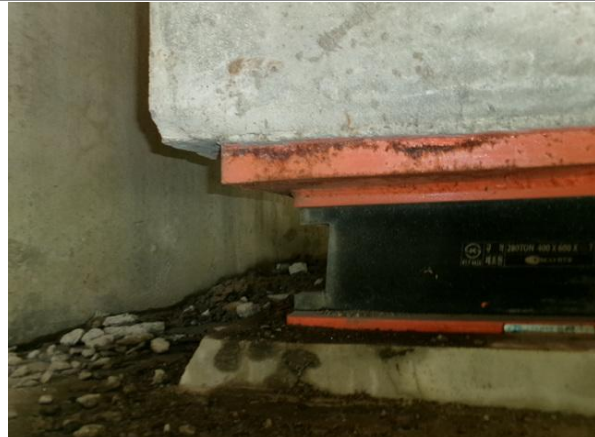
| 손상현황 | • A1-Sh3 플레이트 부식 | 손상현황 | • A1-Sh4 플레이트 부식 |
| 원 인 | • 외부 우수유입 | 원 인 | • 외부 우수유입 |

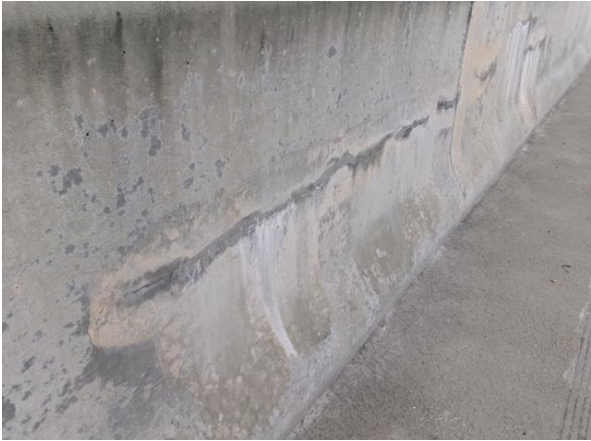
| 손상현황 | • S3 균열부 백태(1.0m×1.0m) | 손상현황 | • S4 백태(0.1m×0.5m) |
| 원 인 | • 외부 우수유입 | 원 인 | • 외부 우수유입 |
