## 4. 장곡교

## 4.1 상주방향

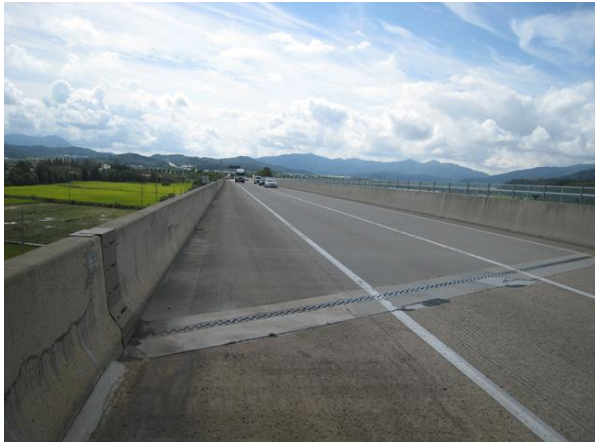
교면포장 전경

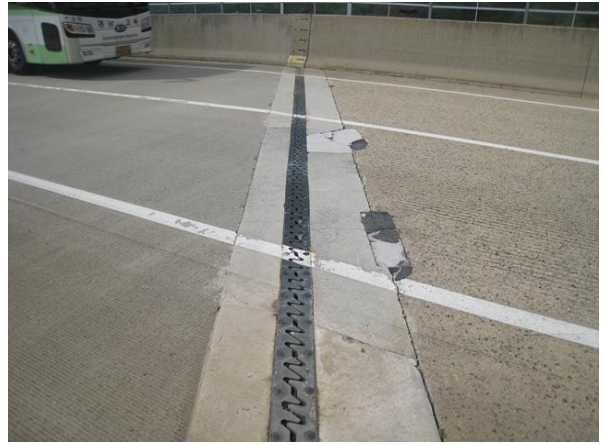
신축이음 전경

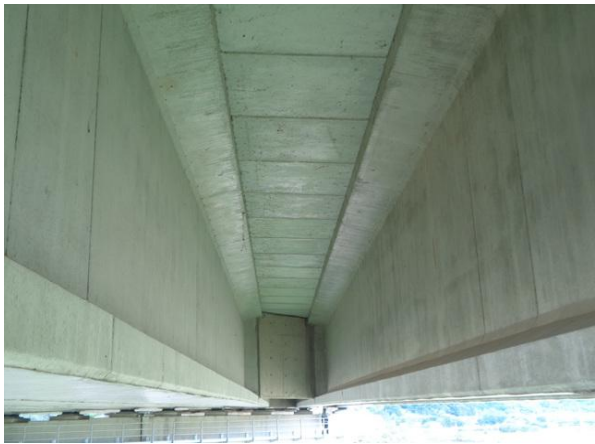
바닥판하면 전경

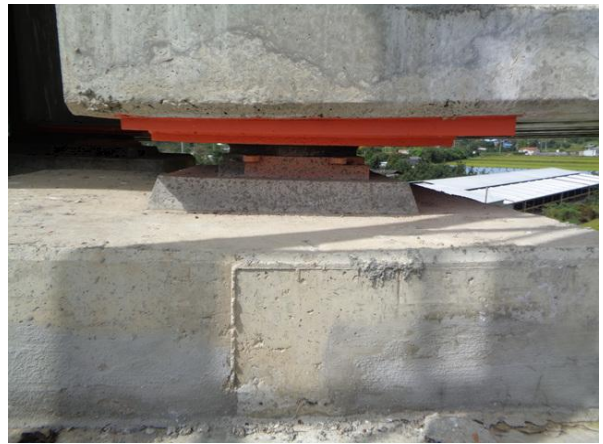
교량받침 전경

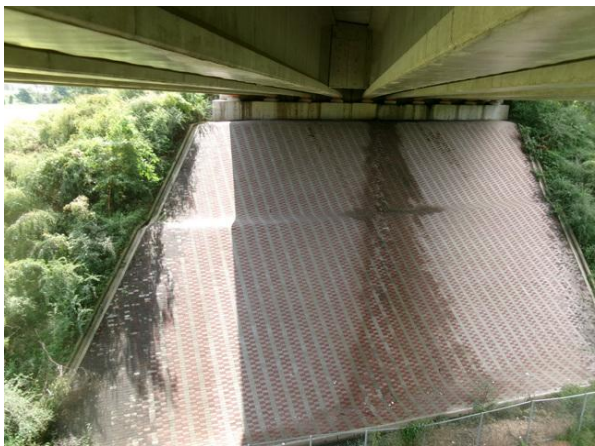
교대 전경

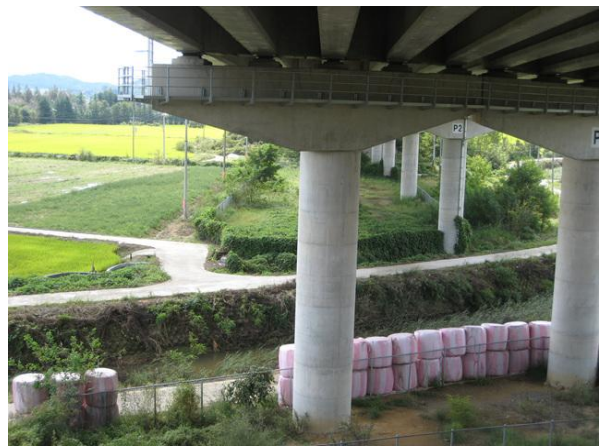
교각 전경

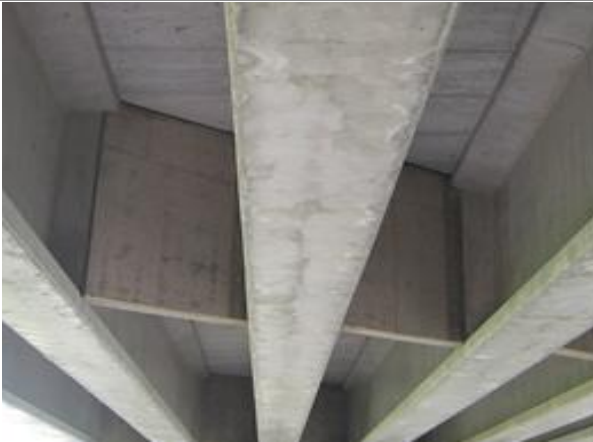
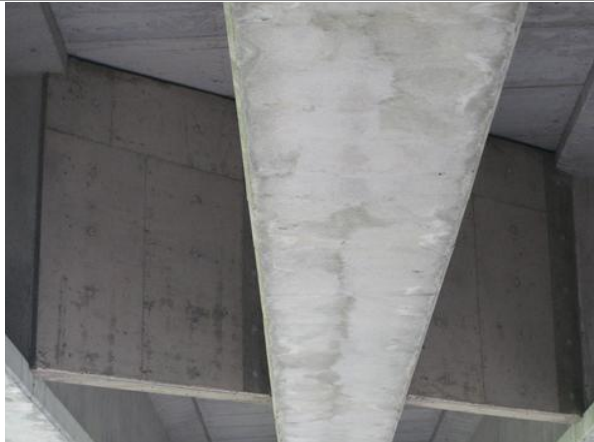
| 손상현황 | • 거더 상태양호 | 손상현황 | • 거더 상태양호 |

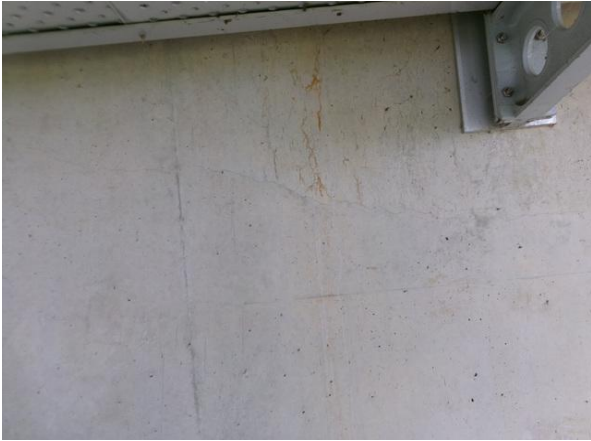
| 손상현황 | • P1 코핑부 균열(0.1mm) | 손상현황 | • P1 코핑부 균열(0.2mm) |
| 원 인 | • 건조수축 등 | 원 인 | • 건조수축 등 |

| 조치방안 | • 표면처리 | 조치방안 | • 표면처리 |

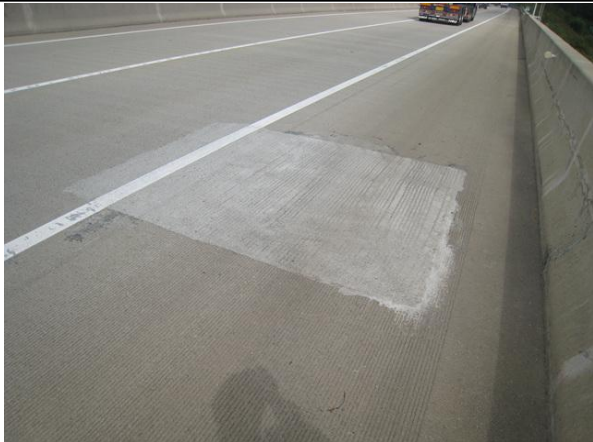
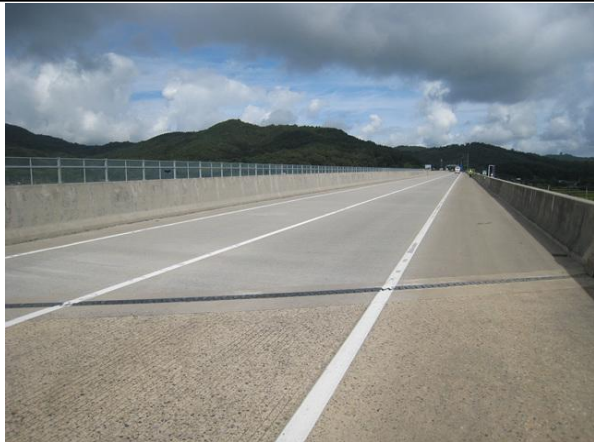
| 손상현황 | • 교면포장 상태양호 | 손상현황 | • 교면포장 상태양호 |

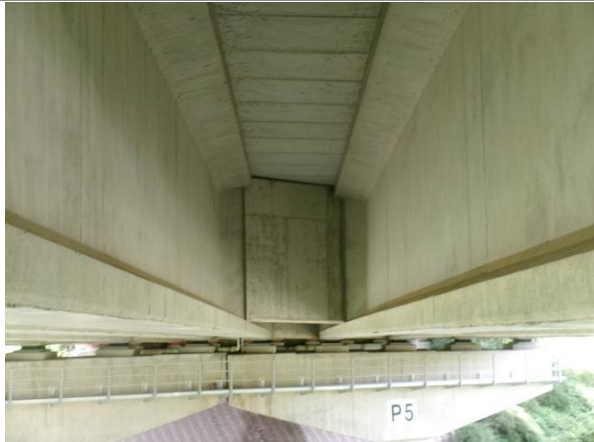
| 손상현황 | • 가로보 상태양호 | 손상현황 | • 가로보 상태양호 |

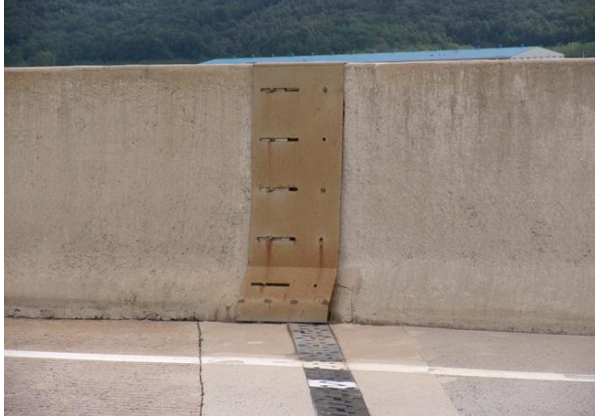
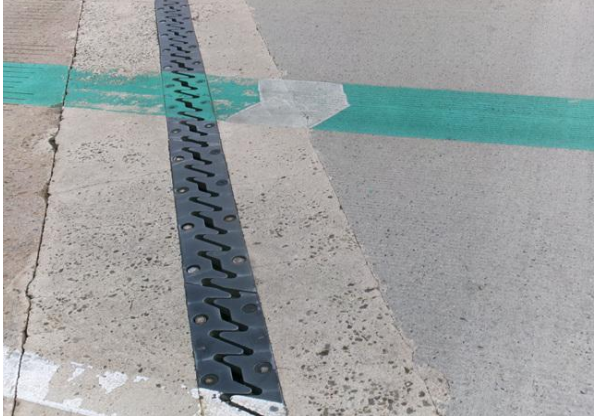
| <ul style="list-style-type: none"> <li>• A1 차수판 볼트 탈락(2EA)</li> <li>• 공용중 열화</li> <li>• 정비</li> </ul> | <ul style="list-style-type: none"> <li>• A1 후타재 균열(0.2mm)</li> <li>• 초기 건조수축 등</li> <li>• 표면처리</li> </ul> |

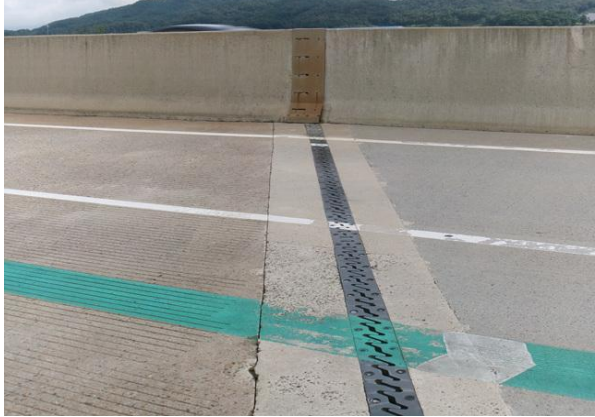
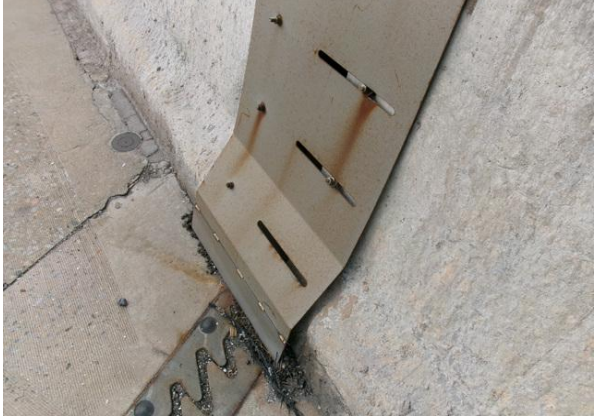
| <ul style="list-style-type: none"> <li>• A1 후타재 균열(0.2mm)</li> <li>• 초기 건조수축 등</li> <li>• 표면처리</li> </ul> | <ul style="list-style-type: none"> <li>• A2 차수판 체결불량(4EA)</li> <li>• 공용중 열화</li> <li>• 정비</li> </ul> |

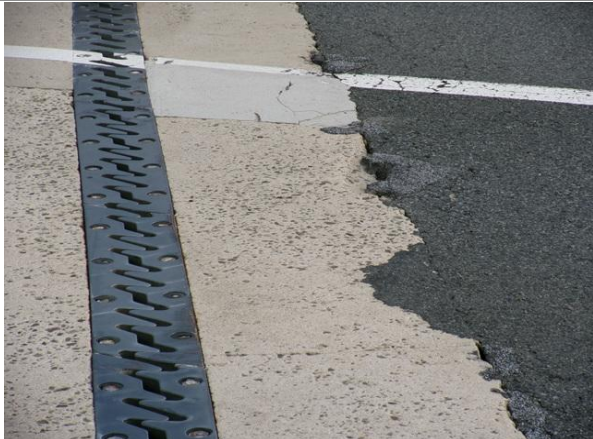
| 손상현황 | • A2 후타재 균열(0.1mm) | 손상현황 | • A2 후타재 파손(0.2m×0.2m) |
| 원 인 | • 초기 건조수축 등 | 원 인 | • 중차량, 공용중 열화 등 |

| 조치방안 | • 표면처리 | 조치방안 | • 표면처리 |

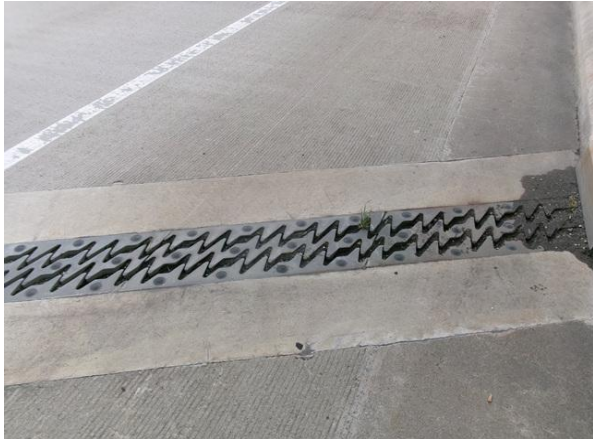
| 손상현황 | • P3 이물질퇴적(3.0m) | 손상현황 | • P3 후타재 균열(0.2mm) |
| 원 인 | • 공용중 열화 | 원 인 | • 초기 건조수축 등 |

| 조치방안 | • 정비 | 조치방안 | • 표면처리 |

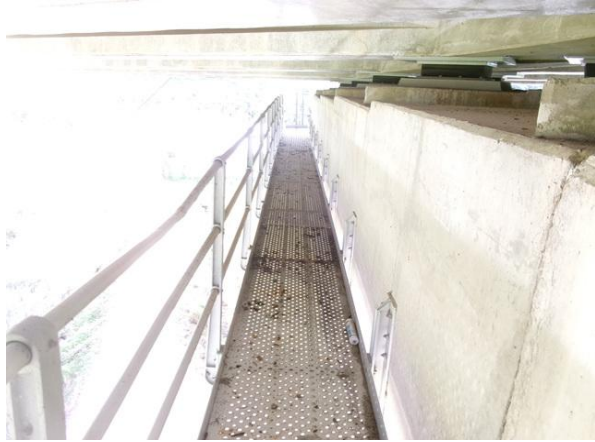
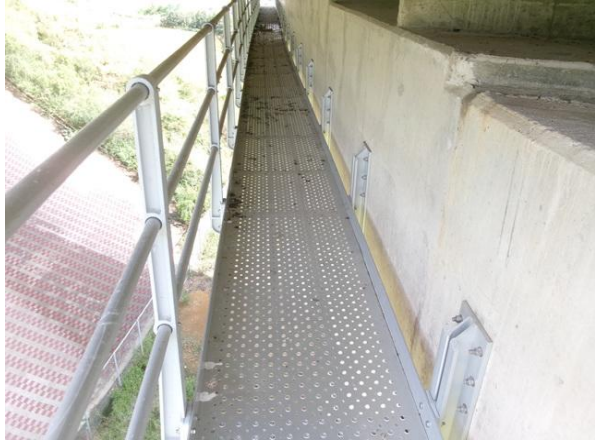
| 손상현황 | • 점검로 상태양호 | 손상현황 | • 점검로 상태양호 |
