## 11. 오로교

## 11.1 상주방향

## 11.2 영천방향

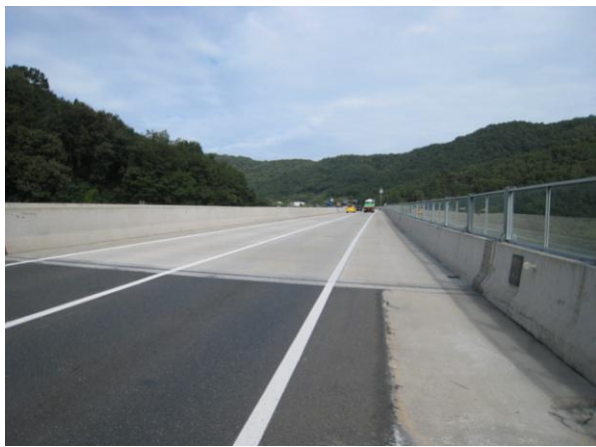
교면포장 전경

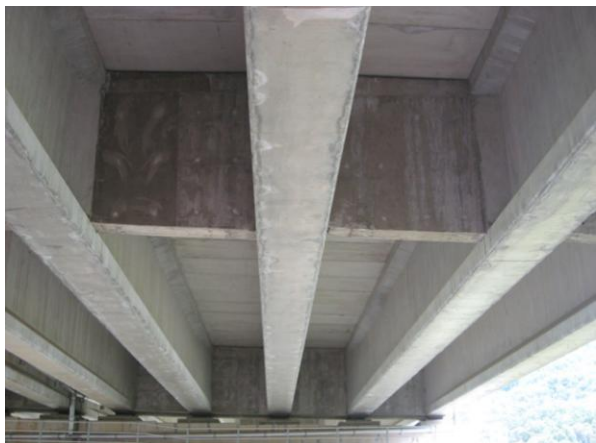
바닥판하면 전경

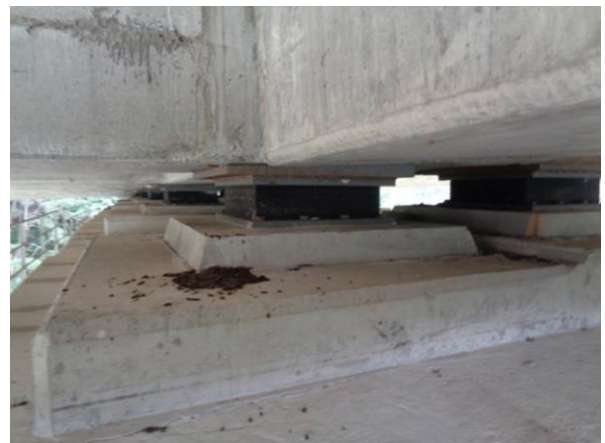
교량받침 전경

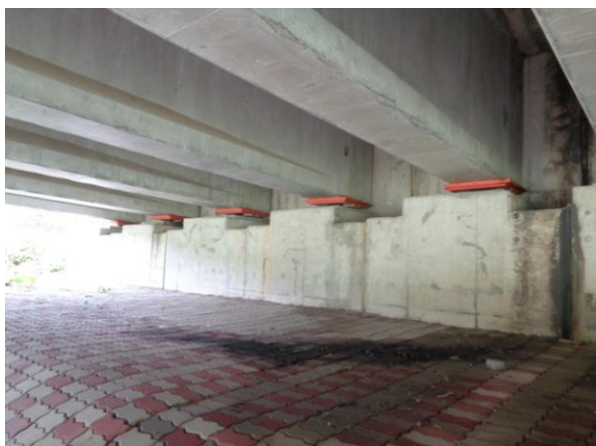
교대 전경

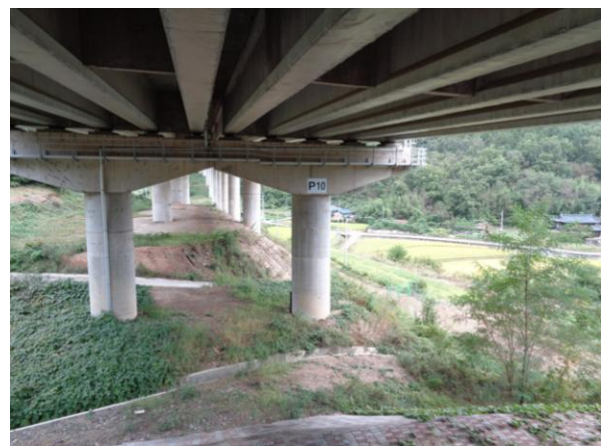
교각 전경
