## 13. 불당교

## 13.1 상주방향

## 13.2 영천방향

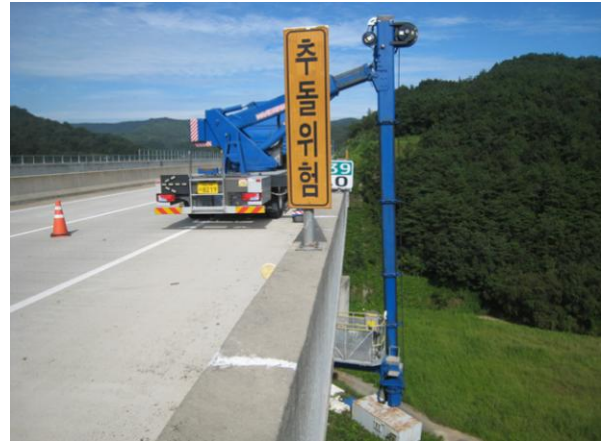
굴절점검차를 이용한 근접조사
