## 31. 가래실교

## 25.1 상주방향

## 25.2 영천방향

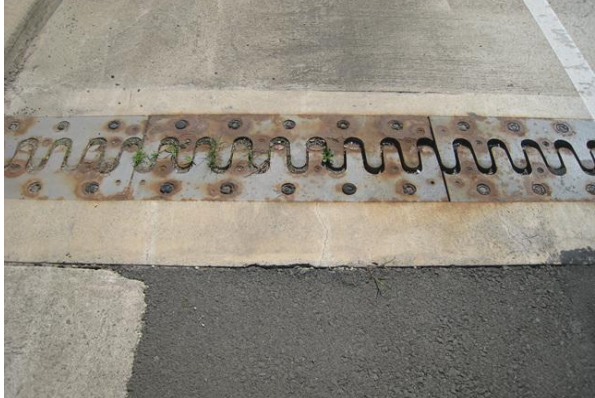
| <ul style="list-style-type: none"> <li>• A1 본체 부식</li> <li>• 장기공용, 수분접촉</li> <li>• 주의관찰</li> </ul> | <ul style="list-style-type: none"> <li>• A1 후타재 균열(0.2mm/0.3m)</li> <li>• 장기공용, 열화, 건조수축</li> <li>• 표면처리</li> </ul> |

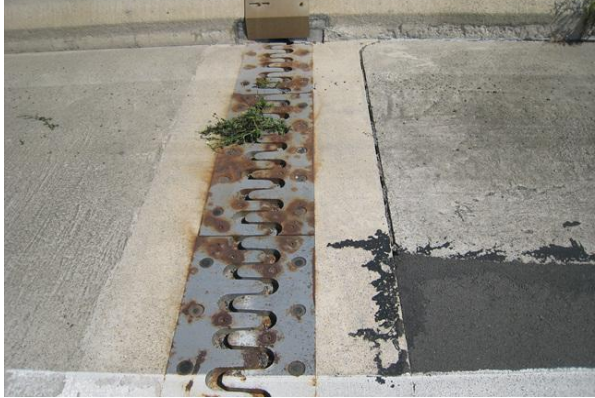
| <ul style="list-style-type: none"> <li>• A2 본체 부식</li> <li>• 장기공용, 수분접촉</li> <li>• 주의관찰</li> </ul> | <ul style="list-style-type: none"> <li>• A2 후타재 균열(0.2mm/0.3m)</li> <li>• 장기공용, 열화, 건조수축</li> <li>• 표면처리</li> </ul> |

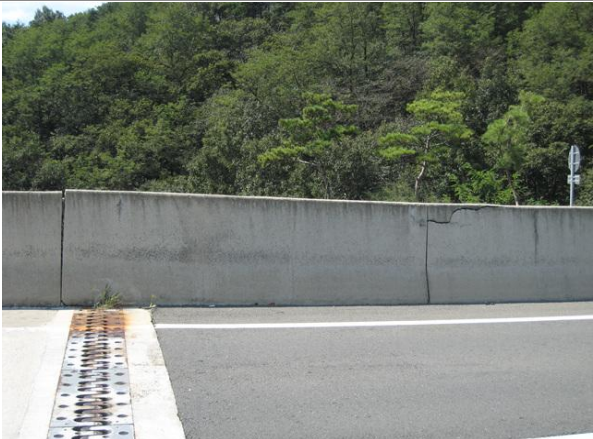
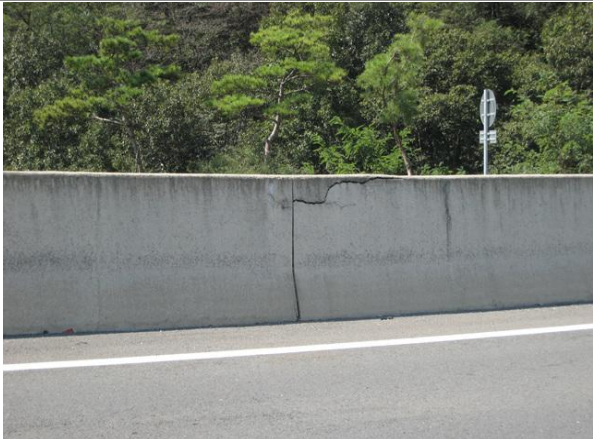
| 손상현황 | • S1 접속부 파손(1.5m×0.3m) | 손상현황 | • S1 접속부 파손(1.5m×0.3m) |
| 원 인 | • 접속부 침하 | 원 인 | • 접속부 침하 |

| 조치방안 | • 단면보수 | 조치방안 | • 단면보수 |

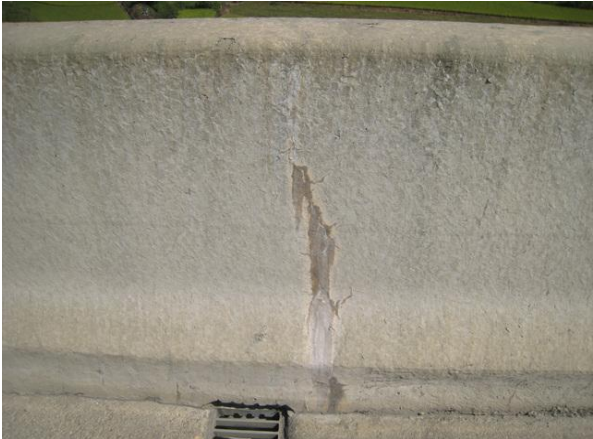
| 손상현황 | • S3 방호벽 균열부백태(0.2m×1.0m) | 손상현황 | • S3 중분대 균열부백태(0.2m×1.0m) |
| 원 인 | • 건조수축, 장기공용, 수분접촉 | 원 인 | • 건조수축, 장기공용, 수분접촉 |

| 조치방안 | • 표면처리 | 조치방안 | • 표면처리 |
