## 34. 도림천교

## 25.1 상주방향

## 25.2 영천방향

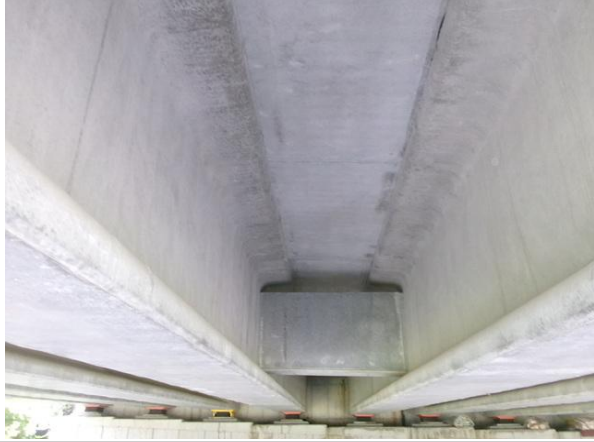
| 손상현황 | • S3-G4~5 재료분리 (0.2m×0.5m) | 손상현황 | • S4 가로보 상태양호 |
| 원 인 | • 시공미흡, 다짐불량 | 원 인 | - |

| 조치방안 | • 단면보수 | 조치방안 | - |

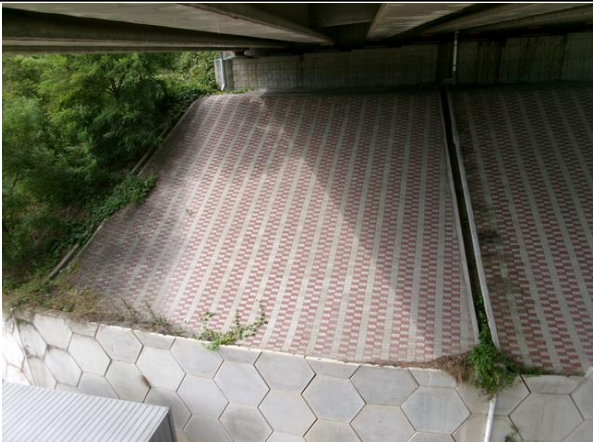
| 손상현황 | • A1 법면 상태양호 | 손상현황 | • A2 법면 상태양호 |
