## 3. 양지교

#### 3.1 시설물의 개요

본 시설물은 경상북도 상주시 낙동면 구잠리(상주영천고속도로 4.013~4.238km)에 위치한 교량으로서 총 연장 225.0m, 폭 24.6m, 왕복 4차로로 시공되어 있다.

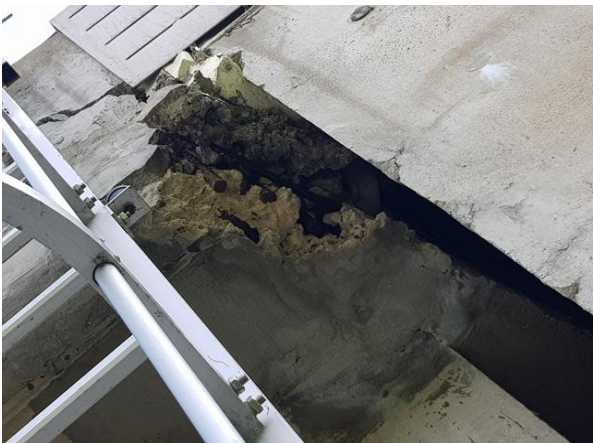
| 손상현황 | • S1 파손 및 철근노출(0.5×0.5) | 손상현황 | • S3 박락(0.2×0.4) |
| 원 인 | • 시공시 다짐부족, 피복부족 등 | 원 인 | • 시공시 다짐부족, 거푸집 조기탈거 등 |

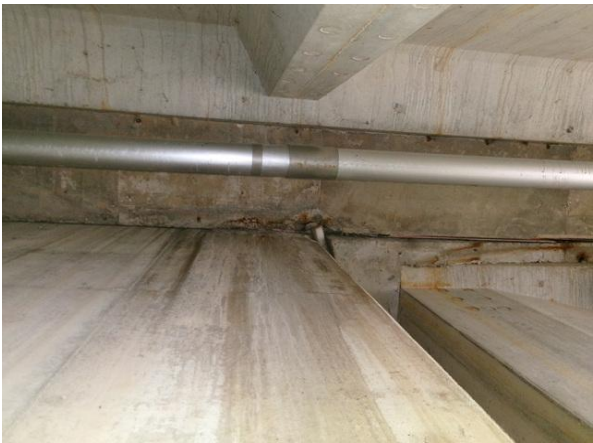
| 손상현황 | • S5 박락(0.2×1.0) | 손상현황 | • S5 층분리(0.2×7.0) |
| 원 인 | • 시공시 다짐부족, 거푸집 조기탈거 등 | 원 인 | • 시공시 다짐부족, 거푸집 조기탈거 등 |

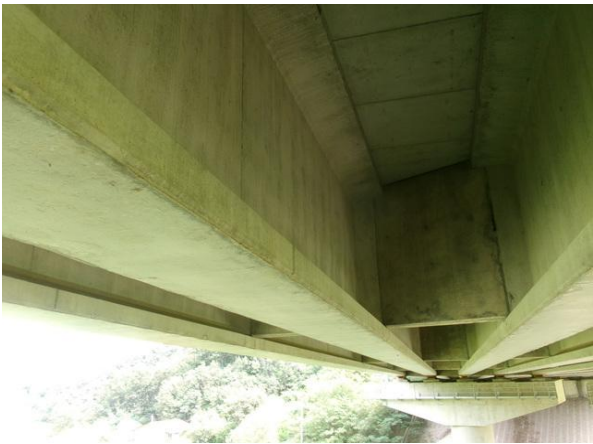
| 손상현황 | • S2 거더 상태양호 | 손상현황 | • S4 거더 상태양호 |

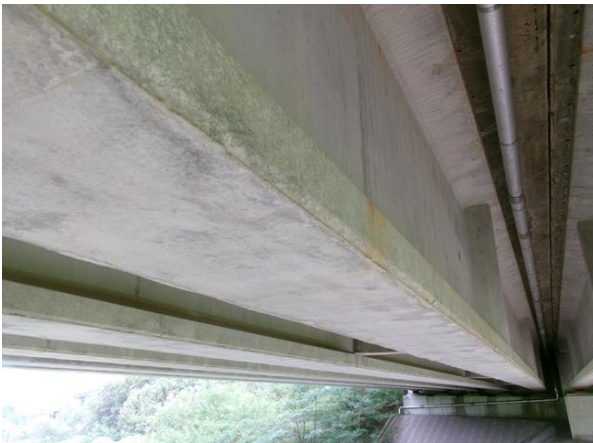
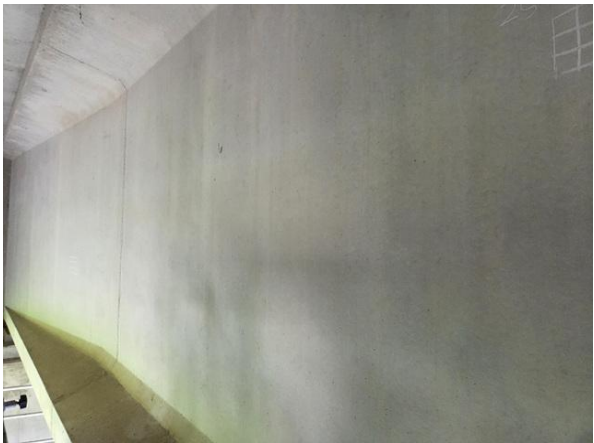
| 손상현황 | • S5 거더 상태양호 | 손상현황 | • S5 거더 상태양호 |

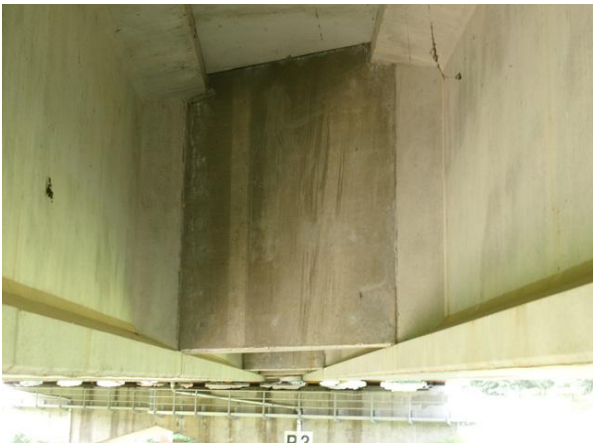
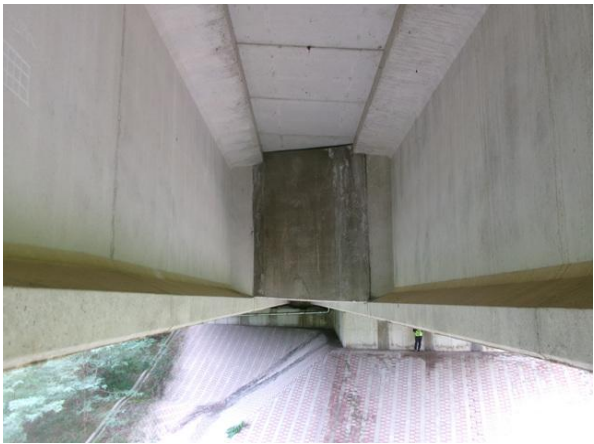
| 손상현황 | • S2 가로보 상태양호 | 손상현황 | • S5 가로보 상태양호 |

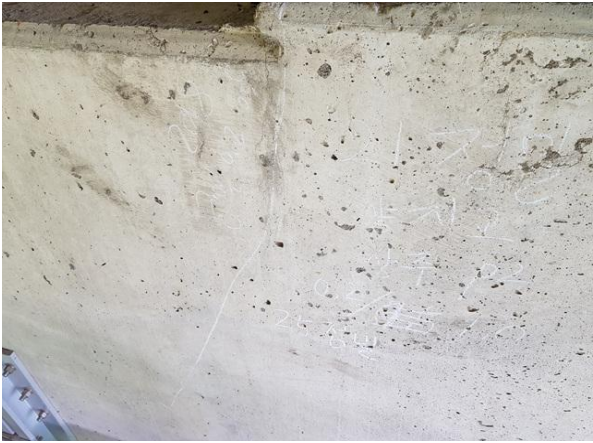
| 손상현황 | • P2 코핑부 균열(0.3mm미만) | 손상현황 | • P3 코핑부 폐 콘크리트 퇴적 |
| 원 인 | • 건조수축 등 | 원 인 | • 시공 후 정리미흡 |

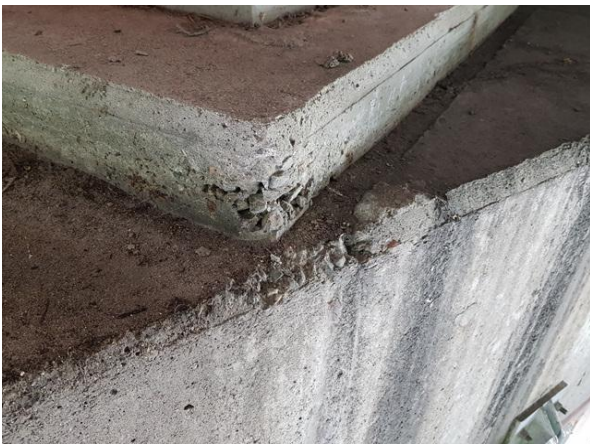
손상현황 • A1-Sh5 재료분리 (0.1×0.1)  
원 인 • 다짐부족, 거푸집 조기탈거 등  
조치방안 • 단면보수

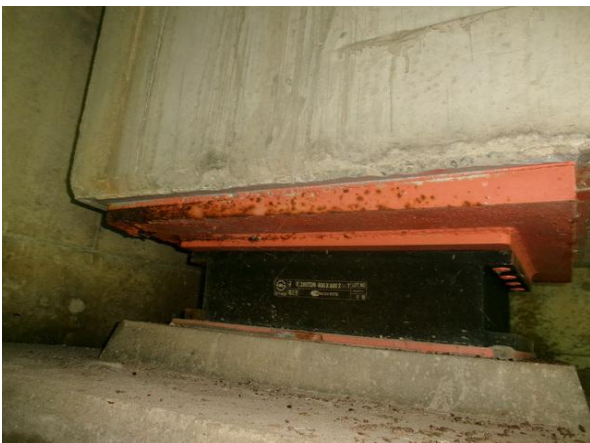
손상현황 • A2-Sh5 Plate 부식  
원 인 • 외부 우수유입  
조치방안 • 채도장

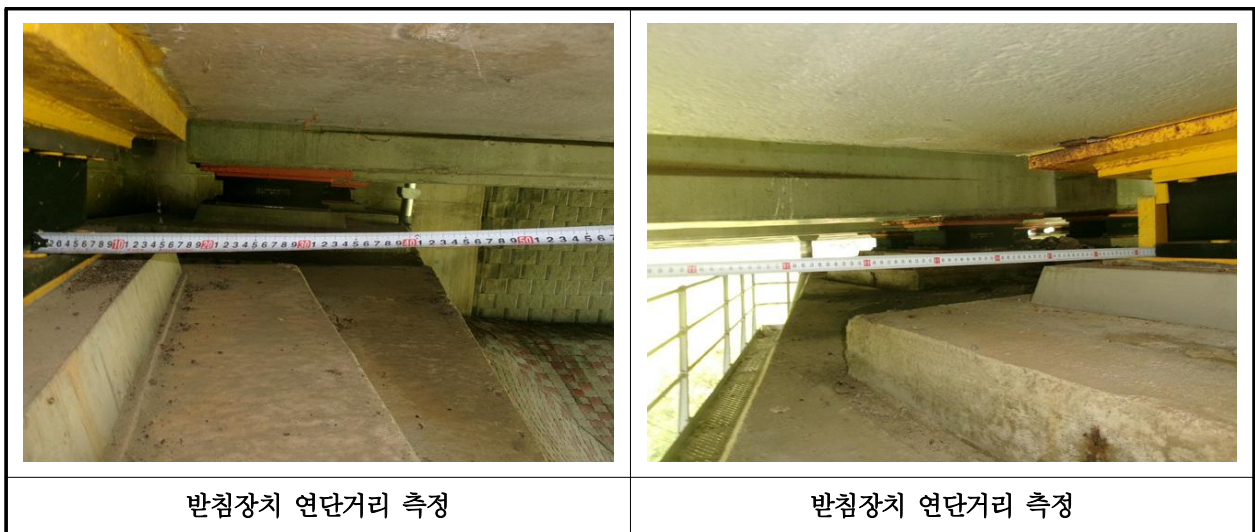
반침장치 연단거리 측정

- 연단거리 측정 결과, 전 개소 모두 실측 연단거리가 계산 연단거리를 상회하고 있는 것으로 측정되어 설계기준을 만족하고 있는 것으로 검토되었다.

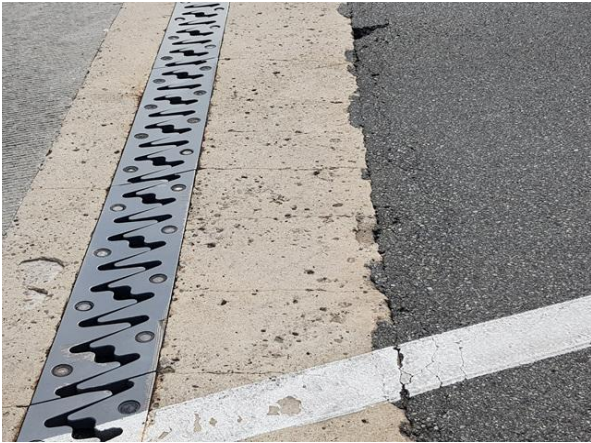
| 손상현황 | • A1 후타재 균열 | 손상현황 | • A1 후타재 파손(0.3×0.3) |
| 원 인 | • 초기 건조수축 등 | 원 인 | • 중차량 통행, 공용중 열화 |

| 조치방안 | • 주의관찰 | 조치방안 | • 주의관찰 |

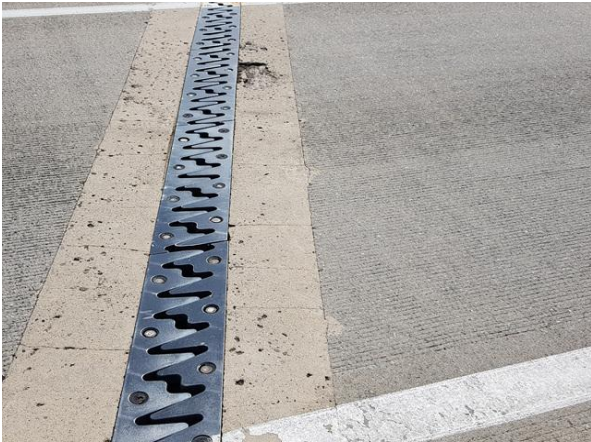
| 손상현황 | • P3 후타재 균열 | 손상현황 | • P3 후타재 파손(0.3×0.4) |
| 원 인 | • 초기 건조수축 등 | 원 인 | • 중차량 통행, 공용중 열화 |

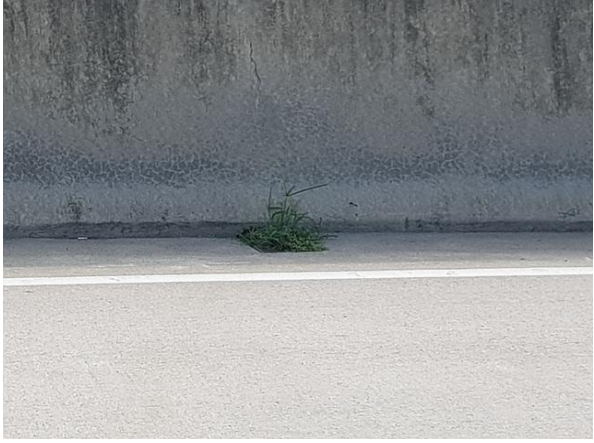
| 구분 | 유해 · 위험요인 | 점검결과 | 내용 | 보수방안 | 비고 |
|---|---|---|---|---|---|
| 7 | 교량 집수구 막힘(미끄럼 · 결빙) | <input type="checkbox"/> 유, <input checked="" type="checkbox"/> 무 | 배수구 막힘(경미) | 청소 | |

| 교면포장 상태양호 | 교량 집수구 막힘 |

- 배수시설에 조사된 배수구 막힘의 경우 이물질 퇴적, 공용기간 증가 등에 의한 손상으로 사용상 확보 차원의 정비(청소) 등의 보수가 필요하다고 판단된다.

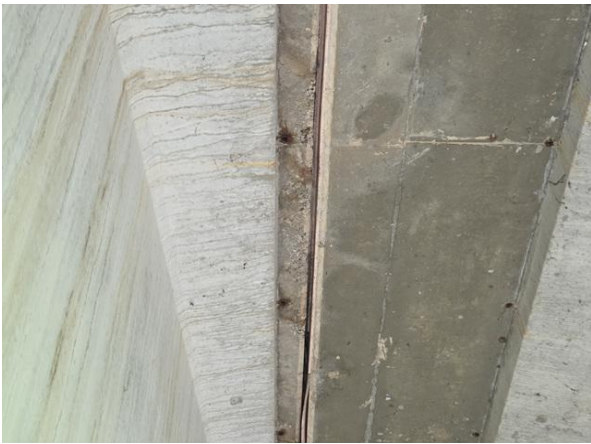
| 손상현황 | • S1 재료분리 (0.2×1.0) | 손상현황 | • S1 철근노출 (0.5×0.5) |
| 원 인 | • 시공시 다짐부족, 거푸집 조기탈거 등 | 원 인 | • 다짐미흡, 피복부족 등 |

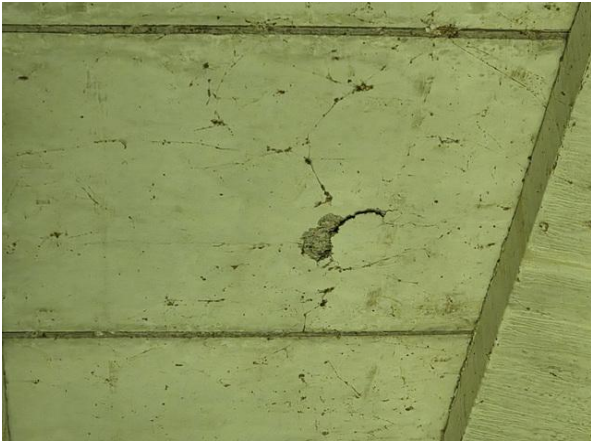
| 손상현황 | • S2 데크플레이트 충분리 (0.5×0.5) | 손상현황 | • S3 철근노출 (0.1×0.1) |
| 원 인 | • 시공불량, 외부 충격 등 | 원 인 | • 시공시 다짐부족, 거푸집 조기탈거 등 |

| 조치방안 | • 단면보수 | 조치방안 | • 단면보수+방청 |

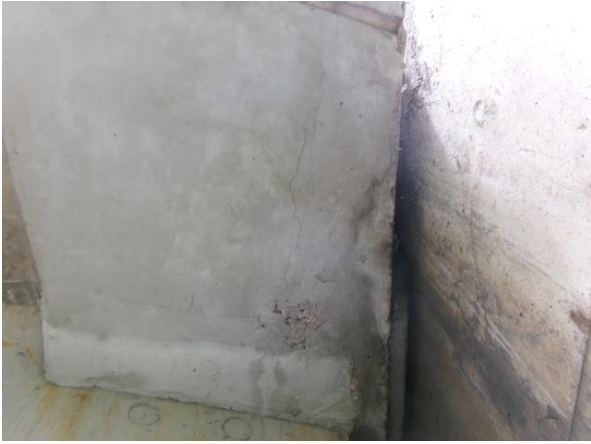
| 손상현황 | • S5 균열 (0.3mm미만) | 손상현황 | • S5 충분리 (0.3×35.0) |
| 원 인 | • 건조수축, 거푸집 조기탈거 등 | 원 인 | • 시공시 다짐부족, 거푸집 조기탈거 등 |

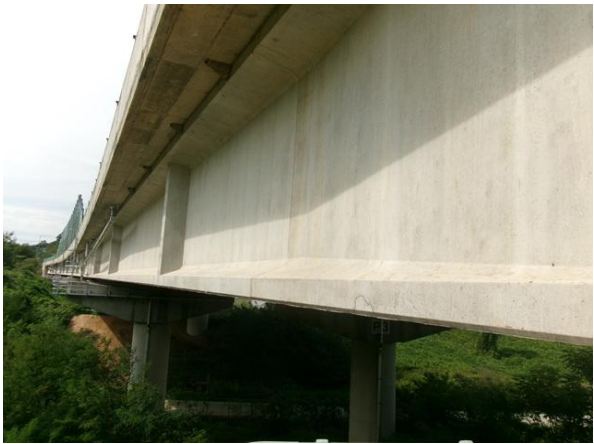
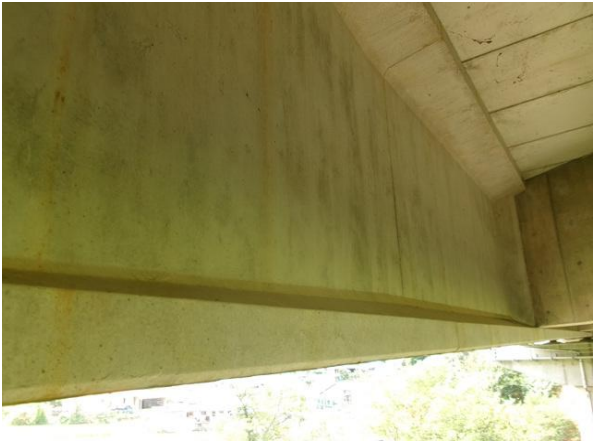
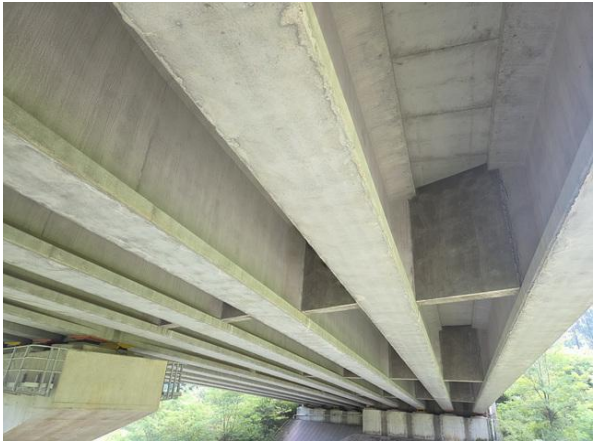
【사진 3.3.34】 거더 손상현황

| 손상현황 | • S1 거더 상태양호 | 손상현황 | • S4 거더 상태양호 |
| 손상현황 | • S4 거더 상태양호 | 손상현황 | • S5 거더 상태양호 |

- 거더는 기 손상이 없는 양호한 상태로 확인되었고, 금회 정밀안전점검 결과 기 점검과 동일한 상태로 확인되었다.

- 거더는 손상이 없는 양호한 상태로 확인되었고, 주기적인 점검을 통한 손상의 발생여부 확인 등의 유지관리가 요구된다.

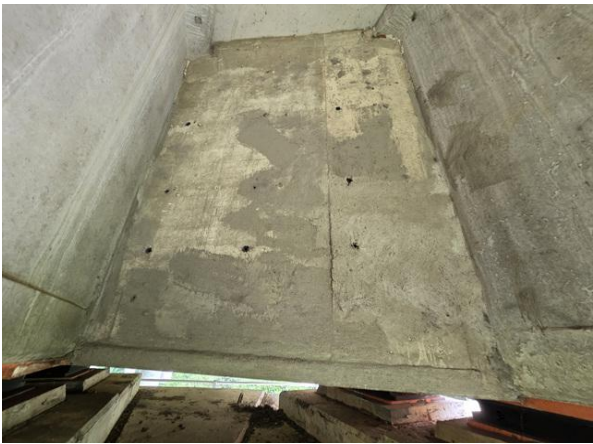
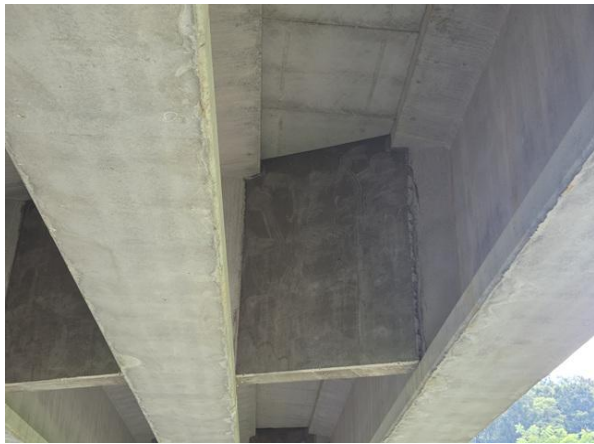
【사진 3.3.36】 가로보 손상현황

| 손상현황 | • S1 가로보 상태양호 | 손상현황 | • S5 가로보 상태양호 |

- 가로보는 기 손상이 없는 양호한 상태로 확인되었고, 금회 정밀안전점검 결과 기 점검과 동일한 상태로 확인되었다.

- 가로보는 현재 손상이 없는 양호한 상태이며, 주기적인 점검을 통한 손상의 신규 발생 여부 확인 등의 유지관리가 요구된다.

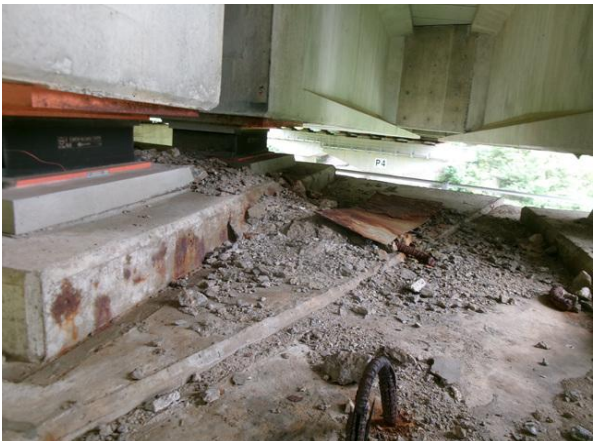
| 손상현황 | • P3 상면 폐콘크리트 퇴적 | 손상현황 | • P4 코핑부 균열(0.3mm미만) |
| 원 인 | • 시공 후 정리 미흡 | 원 인 | • 초기 건조수축 등 |

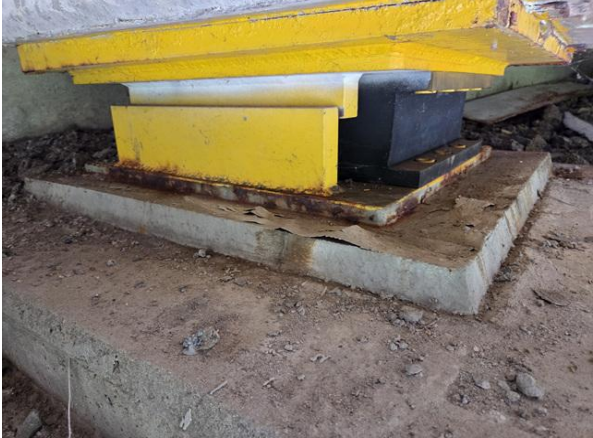
| 손상현황 | • A1-Sh3 Plate 부식 | 손상현황 | • A1-Sh4 Plate 부식 |
| 원 인 | • 외부 우수유입 | 원 인 | • 외부 우수유입 |

| 조치방안 | • 재도장 | 조치방안 | • 재도장 |

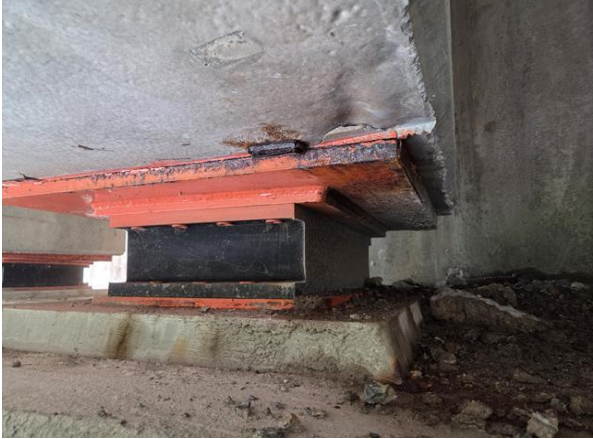
| 손상현황 | • A1-Sh4 Plate 충분리 | 손상현황 | • A1-Sh5 Plate 부식 |
| 원 인 | • 시공미흡 등 | 원 인 | • 외부 우수유입 |

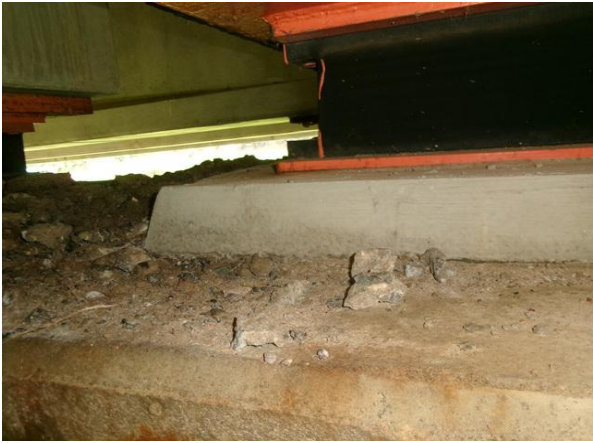
| 손상현황 | • P3-Sh2 몰탈 균열(0.3mm미만) | 손상현황 | • P3-Sh4 철근노출(0.1×0.1) |
| 원 인 | • 건조수축 등 | 원 인 | • 피복부족 등 |

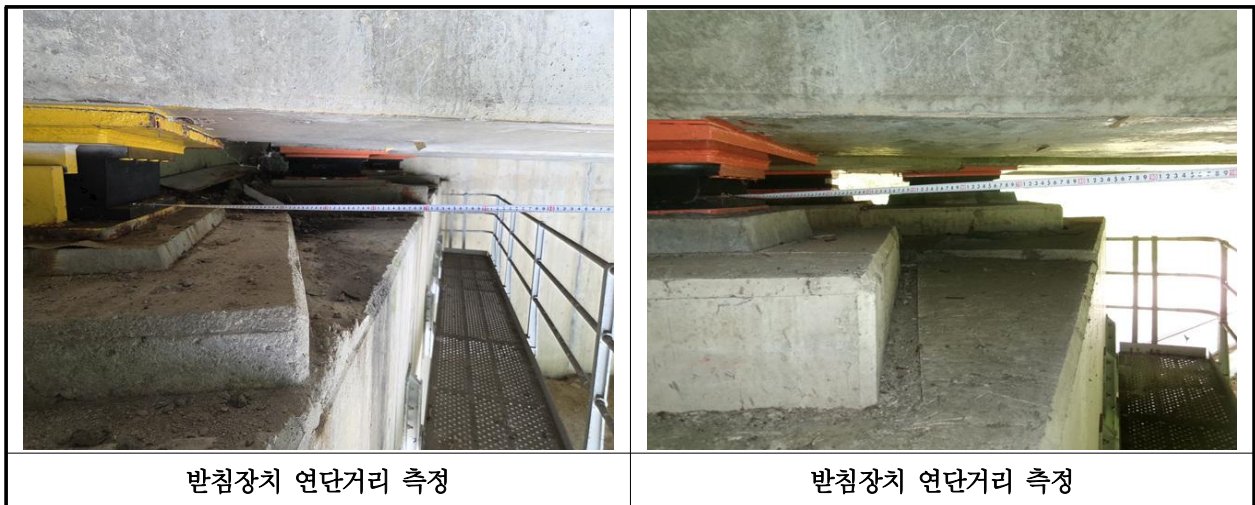
받침장치 연단거리 측정

- 연단거리 측정 결과, 전 개소 모두 실측 연단거리가 계산 연단거리를 상회하고 있는 것으로 측정되어 설계기준을 만족하고 있는 것으로 검토되었다.

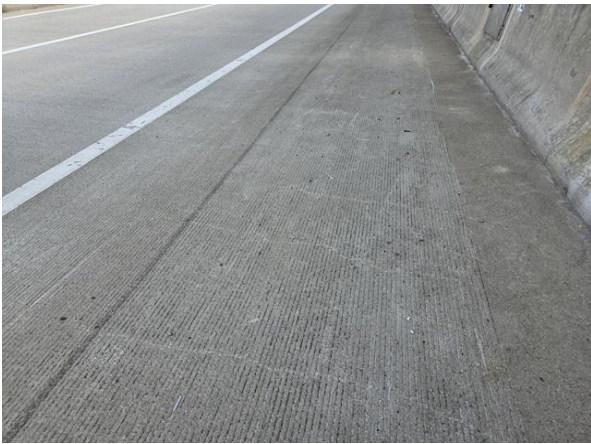
| 손상현황 | • S2 포장 망상균열(10.0×1.0) | 손상현황 | • S3 포장 망상균열(20.0×1.0) |
| 원 인 | • 공용기간 증가 등 | 원 인 | • 공용기간 증가 등 |

| 조치방안 | • 주의관찰 | 조치방안 | • 주의관찰 |

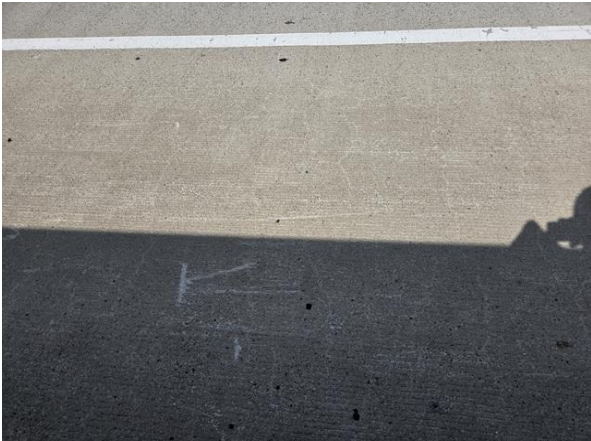
| 손상현황 | • S4 포장 망상균열(20.0×1.0) | 손상현황 | • S5 포장 망상균열(20.0m×1.0m) |
| 원 인 | • 공용기간 증가 등 | 원 인 | • 공용기간 증가 등 |

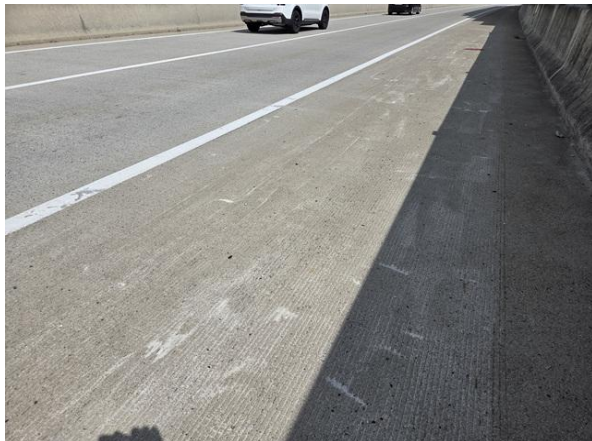
| 손상현황 | • S5 접속부 파손(0.5m×2.5m) | 손상현황 | • S1 포장 망상균열 보수 전경 |

- 전회 점검과 비교결과, 기존손상인 접속부 파손, 포장 망상균열 등의 손상이 확인되었으며, 금회 점검에서 신규손상은 추가로 조사되지 않았다. 기존 포장 망상균열 손상이 보수가 실시되었다.

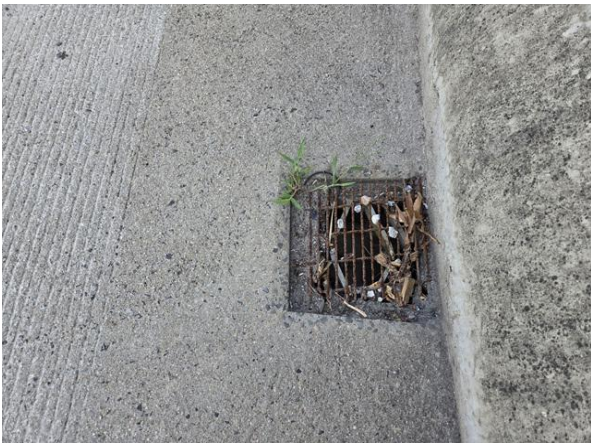
| 손상현황 | • S1 그레이팅 파손 | 손상현황 | • S3 그레이팅 변형 |
| 원 인 | • 공용기간 증가 등 | 원 인 | • 장기공용에 의한 열화 |

- 배수구는 현재 양호한 상태이며, 일부 그레이팅 변형, 파손이 발생하였고, 공용중 열화로 인한 손상으로 사용성에 문제는 없는 것으로 확인된 바, 주의관찰을 요한다.

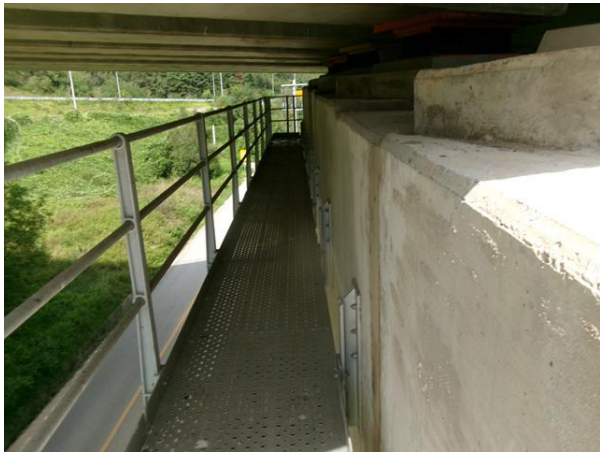
| 손상현황 | • P2 점검문 파손 | 손상현황 | • 점검로 전경 |

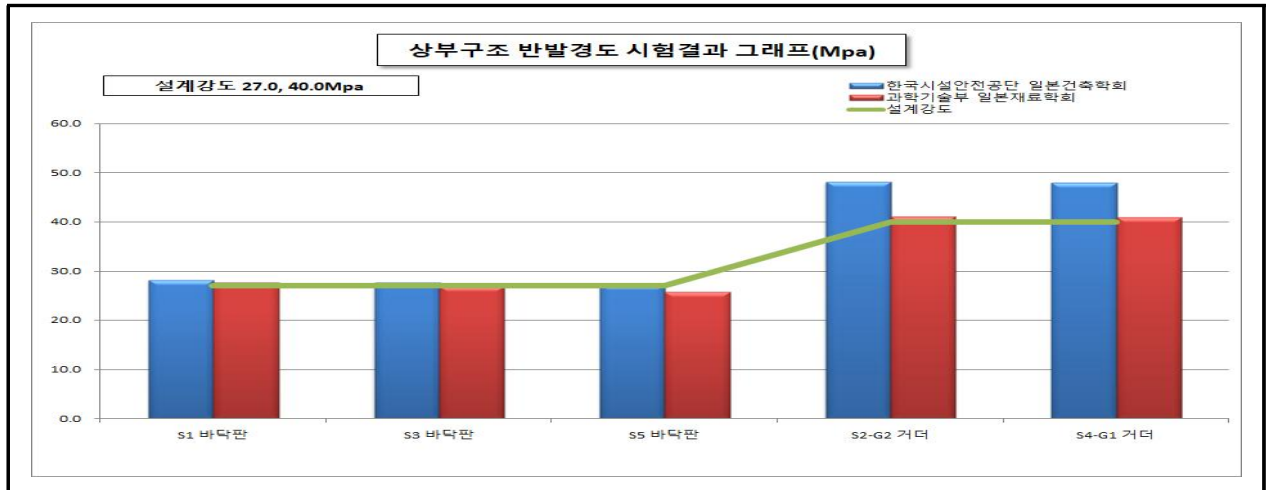
【그림 3.4.3】 상주방향 상부구조 반발경도시험 측정결과

- 반발경도법에 의한 압축강도 측정결과 상부구조(바닥판 하면) 27.1~28.1MPa, 상부구조(거더) 48.0~48.2MPa 하부구조(교대) 25.9~26.6MPa, 하부구조(교각) 27.2~28.5MPa로 측정되었으며, 설계기준 압축강도(바닥판 하면: 27.0MPa, 거더: 40.0MPa, 교대: 24.0MPa, 교각: 27.0MPa)를 전반적으로 상회하여 콘크리트의 강도상태는 양호한 것으로 확인된다. 또한 비건전부의 측정강도가 설계기준 압축강도를 상회하고, 건전부 대비 102.7%이상으로 콘크리트의 강도는 양호한 상태로 판단된다. 따라서, 금회 시험을 실시한 콘크리트 강도는 공용년수 경과에 따른 강도저하가 발생되지 않은 것으로 판단된다.

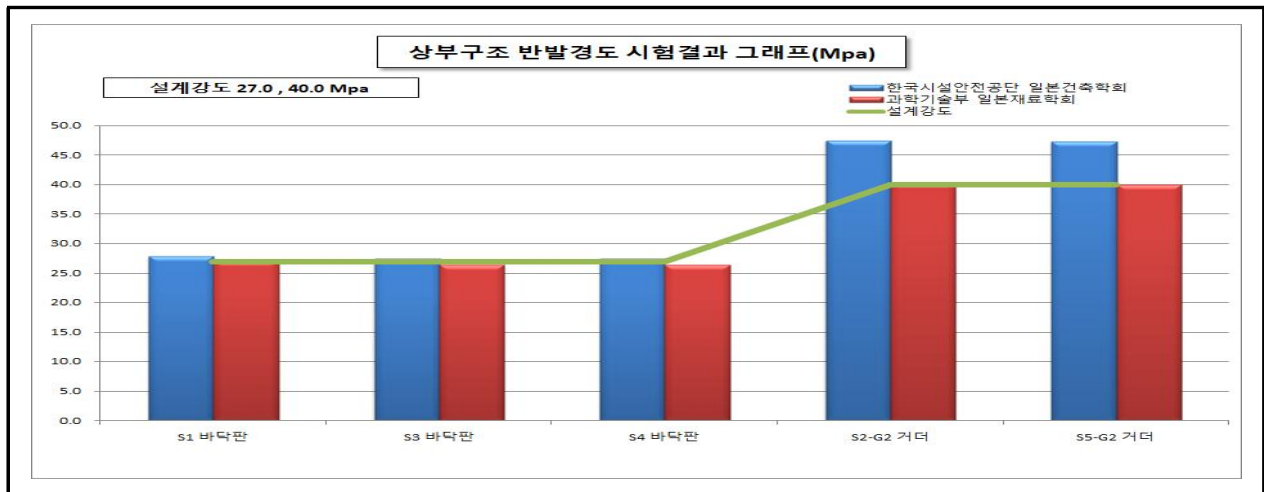
【그림 3.4.5】 영천방향 상부구조 반발경도시험 측정결과

- 반발경도법에 의한 압축강도 측정결과 상부구조(바닥판 하면) 27.4~27.8MPa, 상부구조(거더) 47.2~47.4MPa, 하부구조(교대) 26.3~27.9MPa, 하부구조(교각) 27.2~28.1MPa로 측정되었으며, 설계기준 압축강도(바닥판 하면: 27.0MPa, 거더: 40MPa, 교대: 24.0MPa, 교각: 27.0MPa)를 전반적으로 상회하여 콘크리트의 강도상태는 양호한것으로 확인된다. 또한 비건전부의 측정강도가 설계기준 압축강도를 상회하고, 건전부 대비 96.1%이상으로 콘크리트의 강도는 양호한 상태로 판단된다. 따라서, 금회 시험을 실시한 콘크리트 강도는 공용년수 경과에 따른 강도 저하가 발생되지 않은 것으로 판단된다.

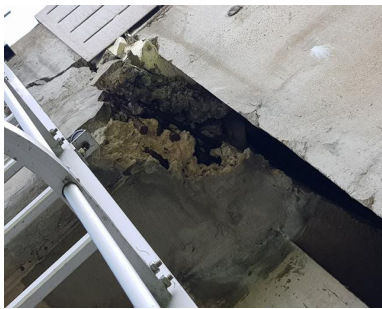
| <p>① 바닥판하면 S1 철근노출 - 진전 여부확인</p> | <p>② 바닥판하면 S1 철근노출 - 진전 여부확인</p> | <p>③ 교대 A1 층분리 - 진전 여부확인</p> |
