## 8. 도개교

### 8.1 시설물의 개요

본 시설물은 경상북도 구미시 도개면 도개리(상주영천고속도로 16.357~16.757km)에 위치한 교량으로 총 연장 400.0m, 폭 24.6m로 시공되어 있다.

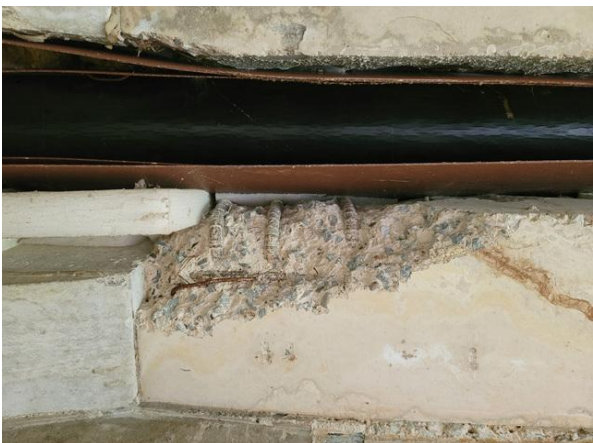
| 손상현황 | • S7 박락 및 철근노출(0.5×0.4) | 손상현황 | • S3 백태(0.3×1.0) |
| 원 인 | • 외부 충격, 다짐부족 | 원 인 | • 외부 우수유입 |

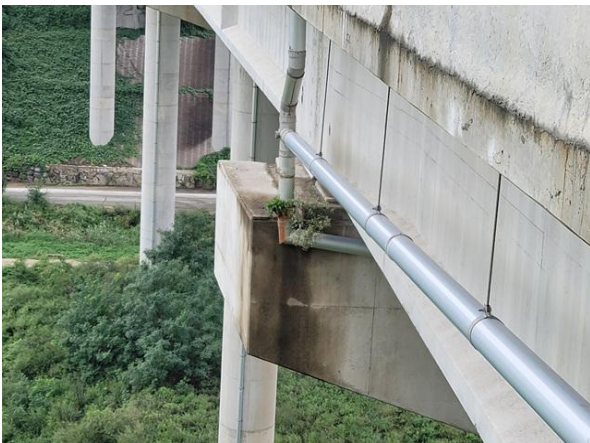
S4 배수관 막힘

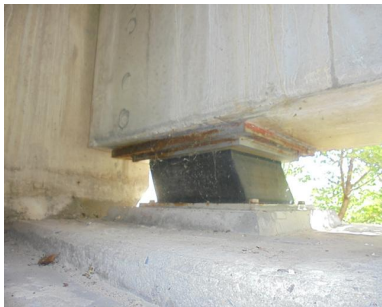
| <p>④ 교량받침 A2 Plate 부식 - 진전 여부확인</p> | <p>⑤ 교량받침 P3 재료분리 및 철근노출 - 진전 여부확인</p> | <p>⑥ 신축이음 P6후타개 균열 - 진전 여부확인</p> |

- 교량받침에 조사된 무수축몰탈 및 받침콘크리트 균열(0.3mm미만)의 경우 건조수축, 거푸집 조기탈거 등에 의한 손상으로 시설물에 영향을 미치는 구조적인 손상은 아닌 것으로 판단되며 내구성 확보 차원의 표면보수 등의 보수를 실시하는 것이 바람직하다.
- 조사된 Plate 부식의 경우 시공시 외부 우수유입, 습기흡착 등에 의한 손상으로 시설물에 영향을 미치는 구조적인 손상은 아닌 것으로 판단되며 내구성 확보 차원의 재도장 등의 보수를
