# 11. 오로교

### 11.1 시설물의 개요

본 시설물은 경상북도 구미시 장천면 오로리(상주영천고속도로 36.763~37.148km)에 위치한 교량으로서 총 연장 385.0m, 폭 25.4m, 왕복 4차로로 시공되어 있다.

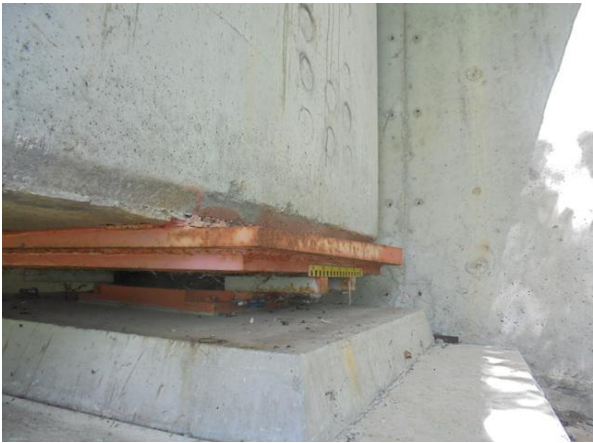
| 손상현황 | • A1-Sh1 플레이트 부식 | 손상현황 | • A1-Sh3 몰탈 균열(0.3mm미만) |
| 원 인 | • 외부 우수유입, 습기 흡착 등 | 원 인 | • 건조수축, 거푸집 조기탈거 등 |

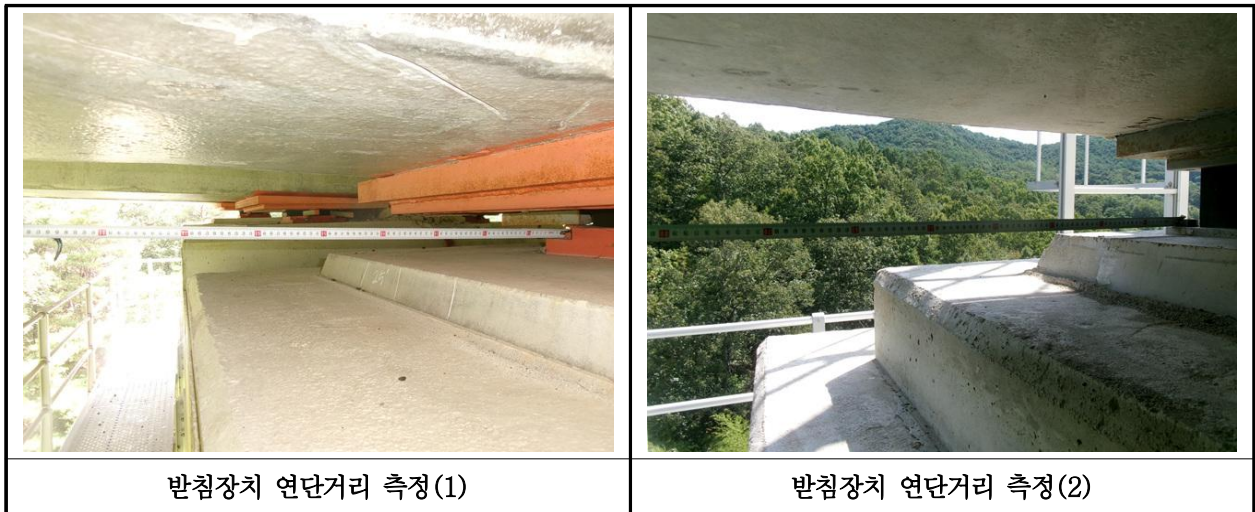
받침장치 연단거리 측정(1)

- 연단거리 측정 결과, 전 개소 모두 실측 연단거리가 계산 연단거리를 상회하고 있는 것으로 측정되어 설계기준을 만족하고 있는 것으로 검토되었다.

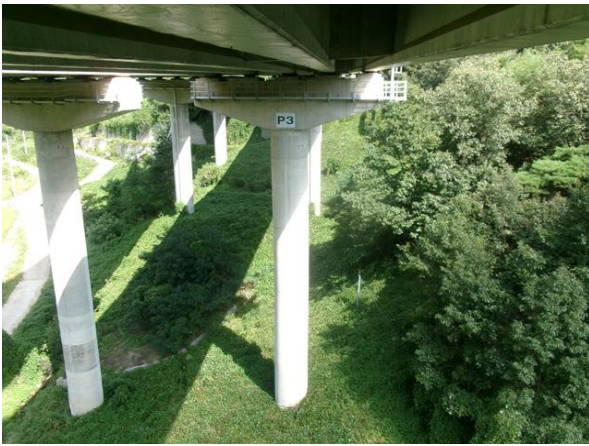
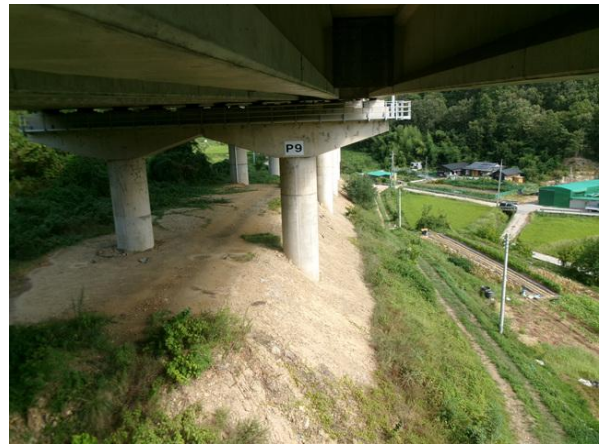
교각 코핑부 상태양호

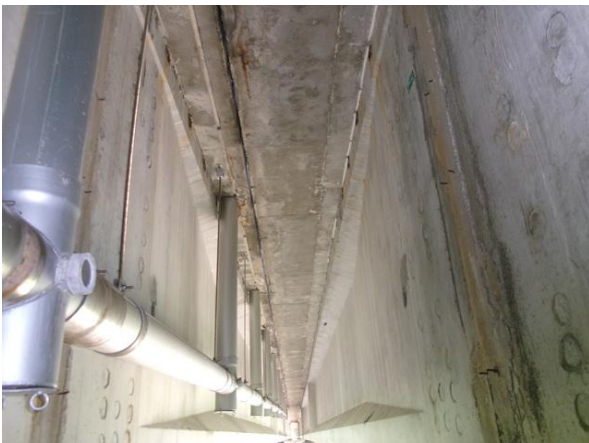
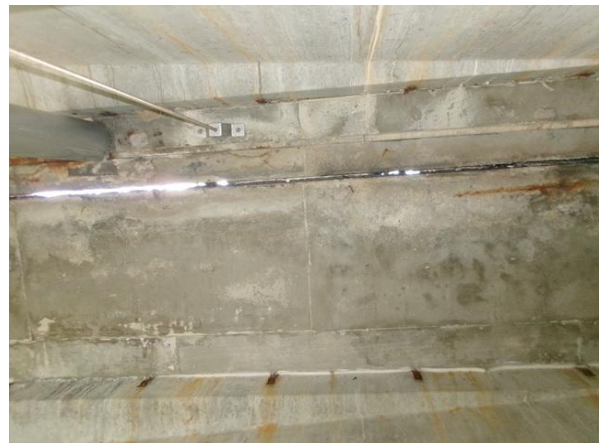
중분대 하면 상태양호

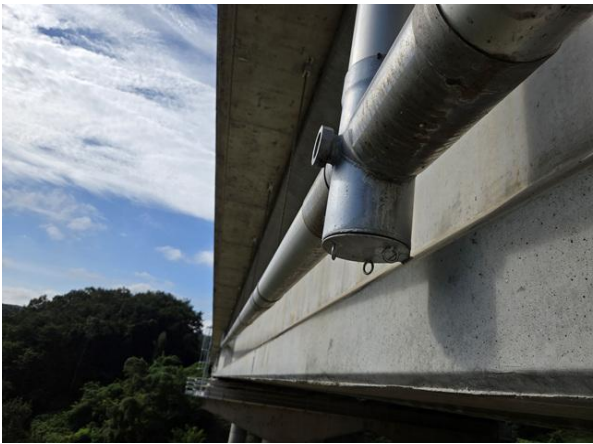
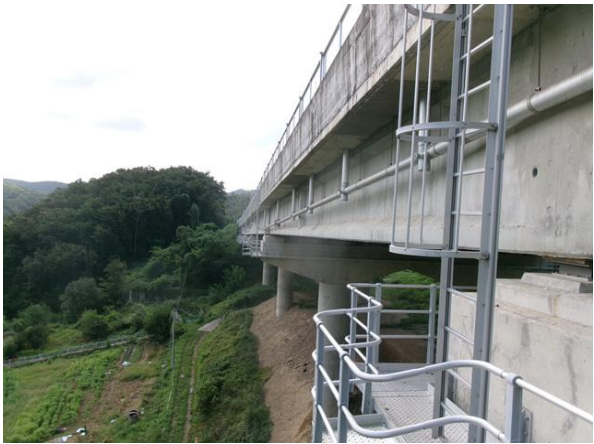
| 배수관 고정상태 양호 | |

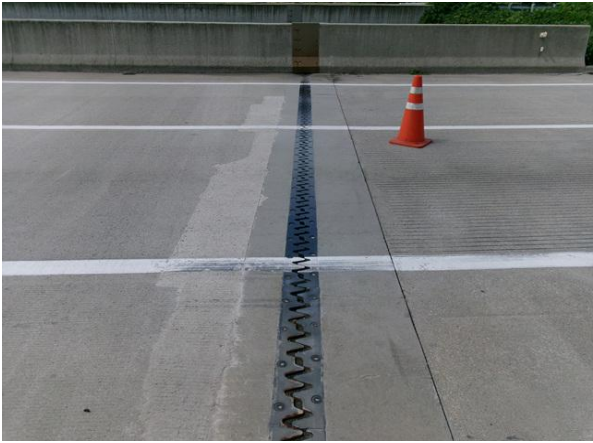
| 신축이음 상태양호 | |

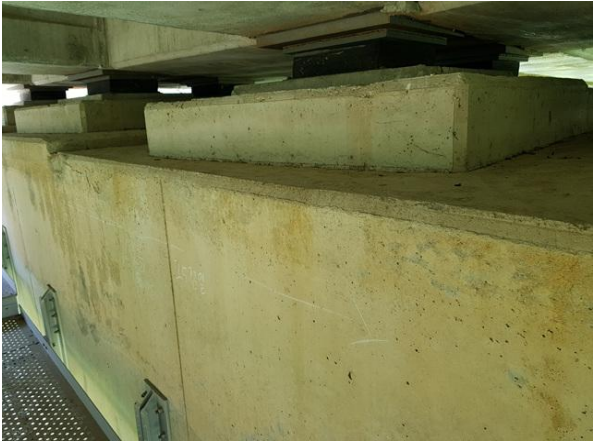
| 손상현황 | • P1 층분리(10.0×0.5) | 손상현황 | • P2 균열(0.3mm이상) |
| 원 인 | • 다짐부족, 거푸집 조기탈거 등 | 원 인 | • 건조수축, 거푸집 조기탈거 등 |

| 조치방안 | • 단면보수 | 조치방안 | • 주입보수 |

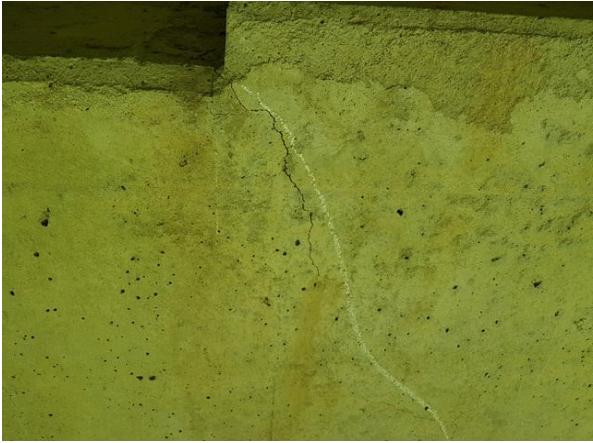
| 손상현황 | • P3 균열(0.3mm이상) | 손상현황 | • P3 균열(0.3mm이상) |
| 원 인 | • 건조수축, 거푸집 조기탈거 등 | 원 인 | • 건조수축, 거푸집 조기탈거 등 |

| 조치방안 | • 주입보수 | 조치방안 | • 주입보수 |

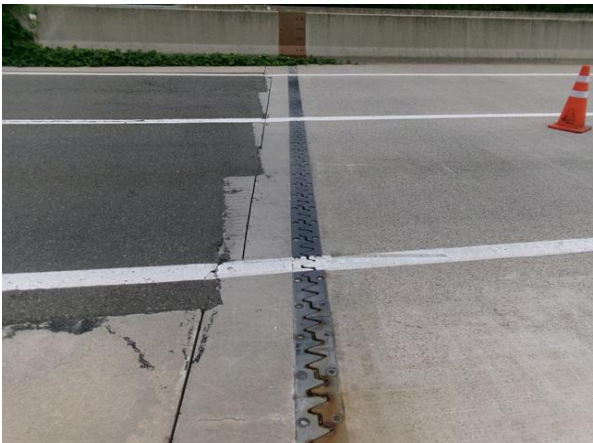
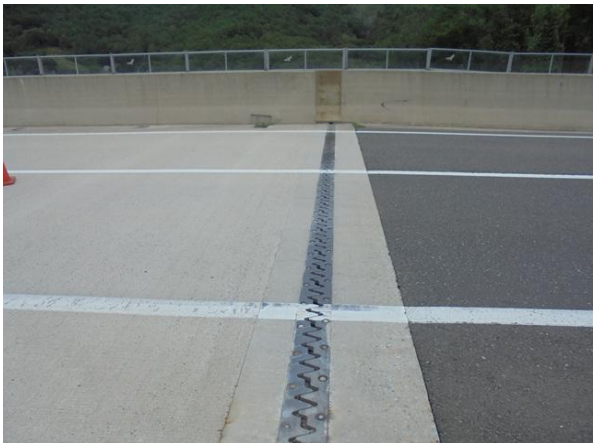
| 신축이음 상태양호 | |

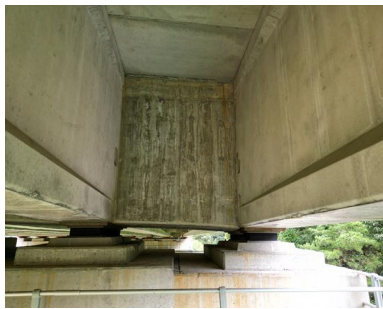
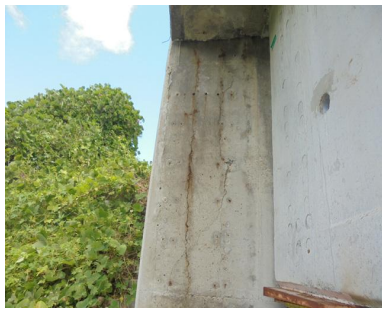
| <p>① 바닥판하면 S11 철근노출 -<br/>진전 여부확인</p> | <p>② 가로보 S7 층분리 - 진전<br/>여부확인</p> | <p>③ 교대 A1 층분리 및 부식 -<br/>진전 여부확인</p> |
