## 12. 오실교

### 12.1 시설물의 개요

본 시설물은 경상북도 구미시 장천면 오로리(상주영천고속도로 37.293~38.023km)에 위치한 교량으로서 총 연장 280.0m, 폭 24.3m, 왕복 4차로로 시공되어 있다.

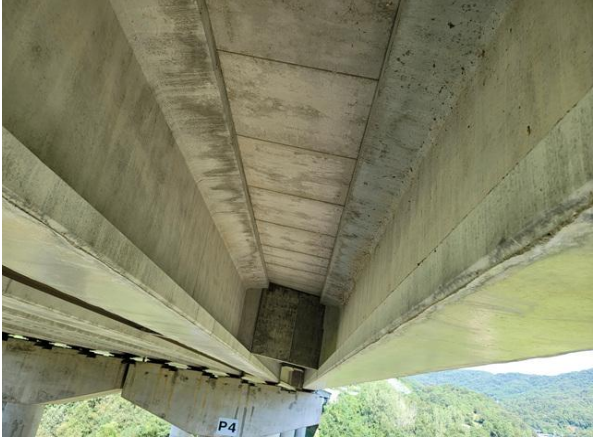
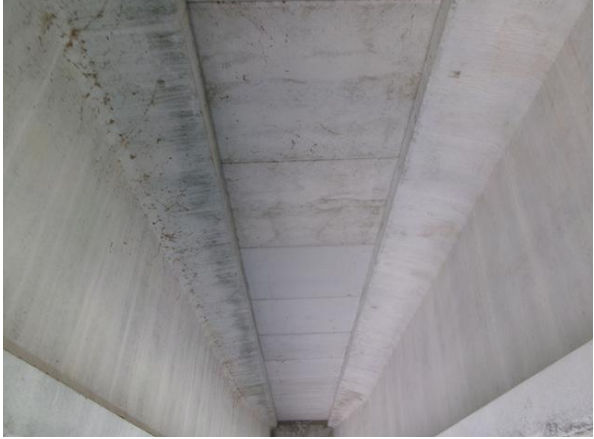
| 손상현황 | • S5 상태양호 | 손상현황 | • S5 상태양호 |
| 원 인 | • - | 원 인 | • - |

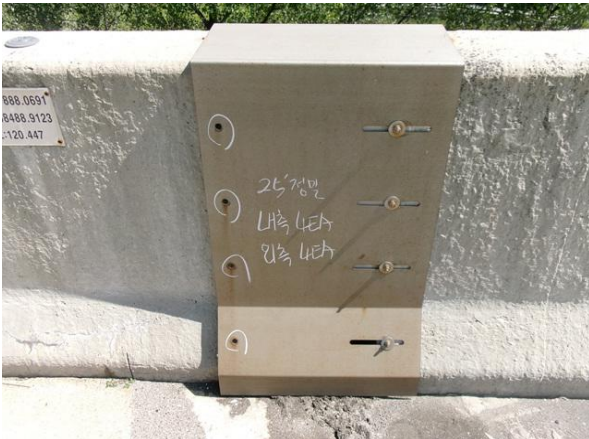
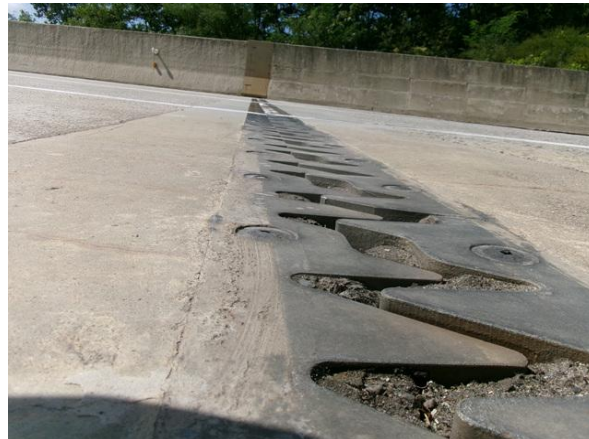
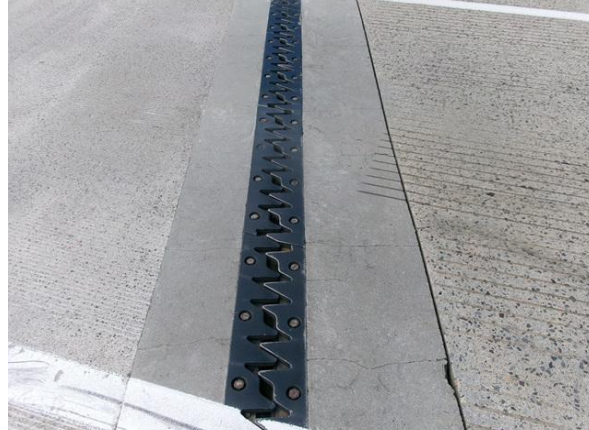
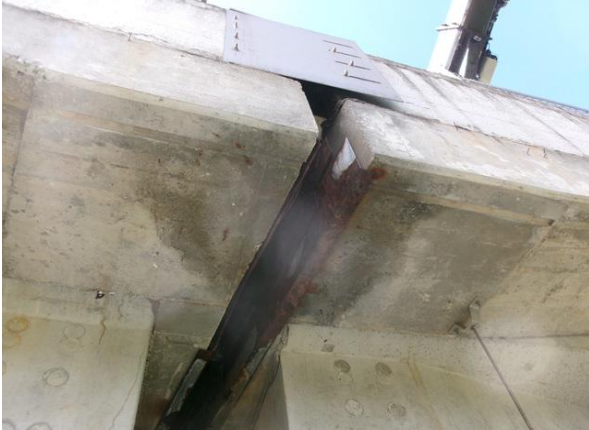
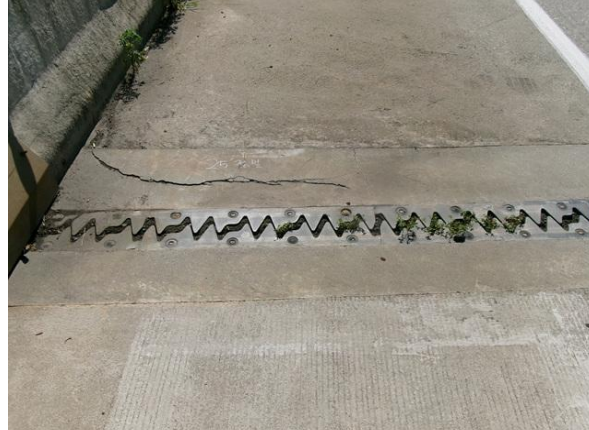
【사진 12.3.18】 신축이음장치 손상현황

- 신축이음 현장조사 결과 본체 단차, 하부 부식, 후타재 균열, 파손, 층분리, 차수판 볼트, 앵커 탈락, 이물질퇴적 등이 조사되었다.

- 전회 점검과 비교결과, 기존손상인 후타재 균열, 후타재 파손, 층분리, 차수판 볼트 탈락, 앵커 탈락, 이물질퇴적 등의 손상이 확인되었으며, 금회 점검에서 신규손상으로 본체 단차, 하부 부식, 후타재 파손, 차수판 볼트 탈락 등의 손상이 추가로 조사되었고, 기존 A2 이물질 퇴적 손상이 증가 되었다.

- 신축이음조사된 본체 단차, 하부 부식, 후타재 균열의 경우 건조수축, 공용기간 증가, 우수유입, 습기흡착 등에 의한 손상으로 시설물에 영향을 미치는 구조적인 손상은 아닌 것으로 판단되며 즉각적인 보수보다 주의 관찰 후 손상 진전 시 적절한 보수를 실시하는 것이 바람직하다.
- 조사된 후타재 파손, 층분리의 경우 차량 운하중, 공용기간 증가 등에 의한 손상으로 시설물에 영향을 미치는 구조적인 손상은 아닌 것으로 판단되며 내구성 확보 차원의 단면보수 등의 보수를 실시하는 것이 바람직하다.
- 조사된 차수판 볼트탈락, 앵커탈락, 이물질퇴적의 경우 비산물 퇴적, 공용기간 증가 등에 의한 손상으로 시설물에 영향을 미치는 구조적인 손상은 아닌 것으로 판단되며 내구성 확보 차원의 정비 등의 보수를 실시하는 것이 바람직하다.

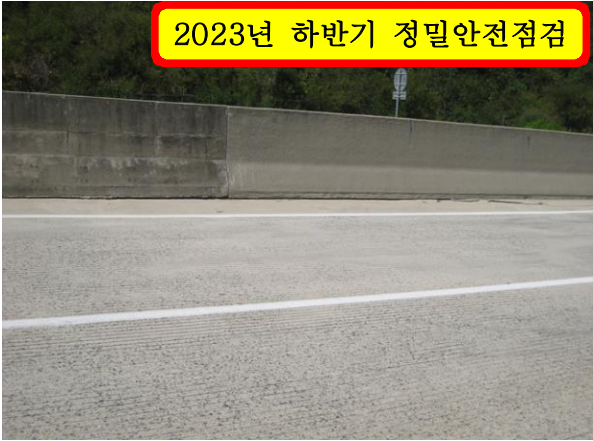
| 손상현황 | • S1 접속부 포장침하(L=5.5m) | 손상현황 | • S1 접속부 포장침하(L=5.5m) |
| 원 인 | • - | 원 인 | • 침하, 시공미흡 |

| 조치방안 | • - | 조치방안 | • 주의관찰 |

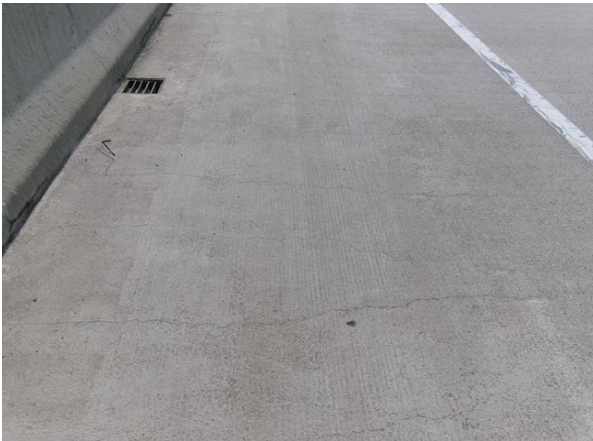
| 손상현황 | • S3 망상균열(5.0×3.0) | 손상현황 | • S1 접속부 이격(L=10m) |
| 원 인 | • 건조수축, 공용기간 증가 등 | 원 인 | • 접속부 침하 등 |

- 교면포장에 조사된 포장 망상균열, 접속부 포장 침하, 이격의 경우 침하, 시공미흡, 건조수축, 공용기간 증가 등에 의한 손상으로 시설물에 영향을 미치는 구조적인 손상은 아닌 것으로 판단되며 즉각적인 보수보다 주의관찰 후 손상 진전 시 적절한 보수를 실시하는 것이 바람직하다.

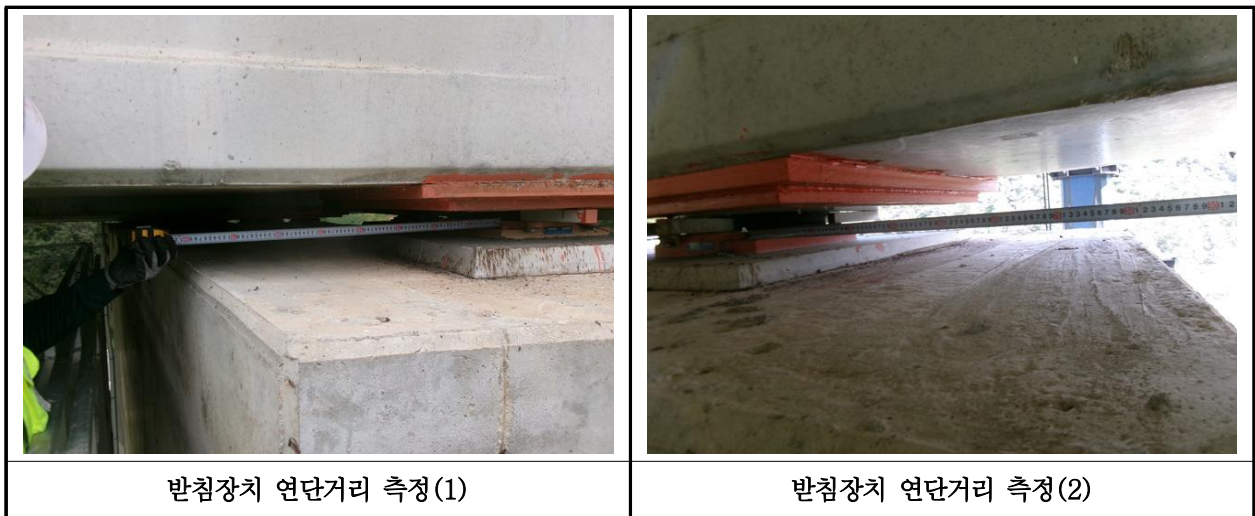
- 연단거리 측정 결과, 전 개소 모두 실측 연단거리가 계산 연단거리를 상회하고 있는 것으로 측정되어 설계기준을 만족하고 있는 것으로 검토되었다.

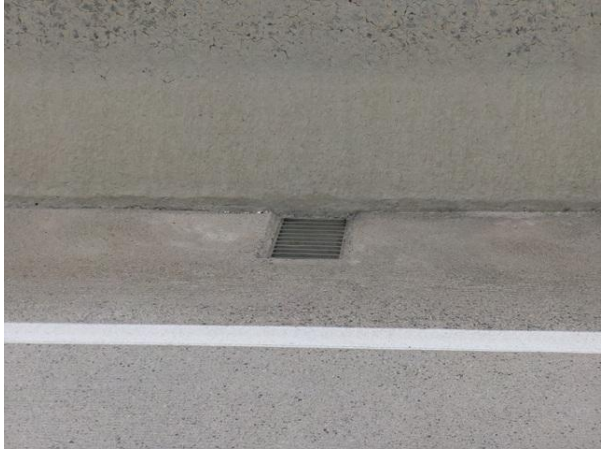
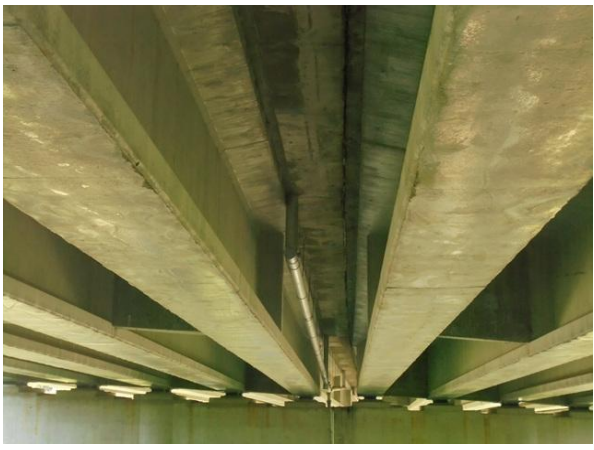
【사진 12.3.48】 배수시설 손상현황

| 손상현황 | • 배수구 상태양호 | 손상현황 | • 배수관 상태양호 |

- 배수시설은 기 손상인 없는 양호한 상태이며, 금회 신규 손상도 확인되지 않았다.

- 배수구는 현재 전반적으로 양호한 상태이며, 주기적인 점검을 통한 손상의 발생 여부 확인 등의 유지관리가 요구된다.

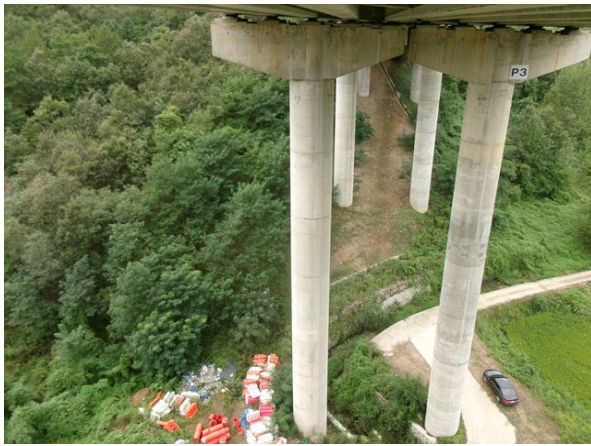
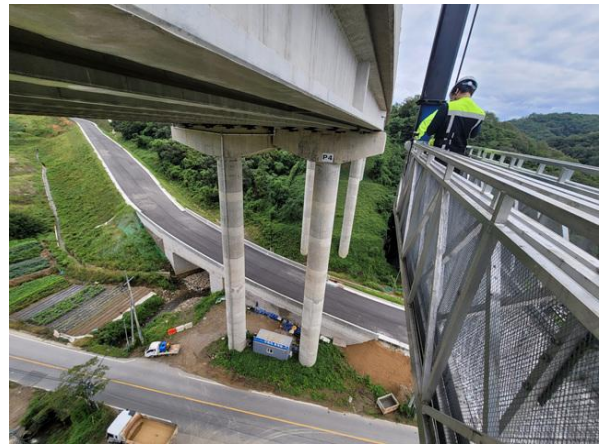
교각 코핑부 상태양호

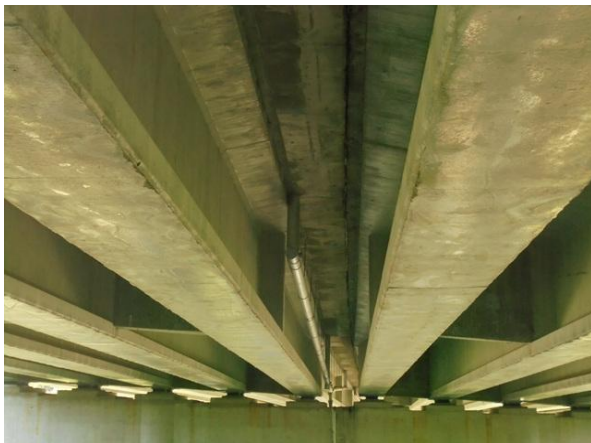
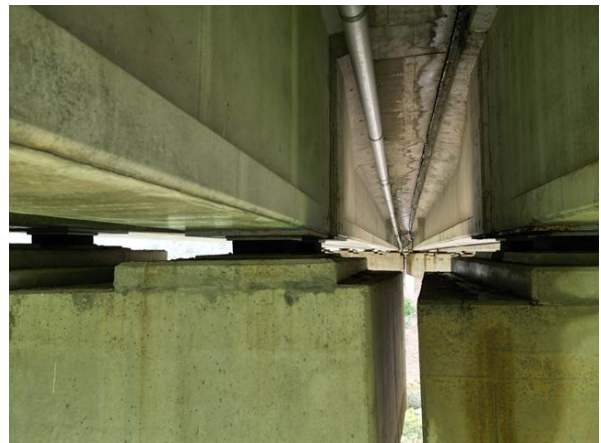
중분대 하면 상태양호

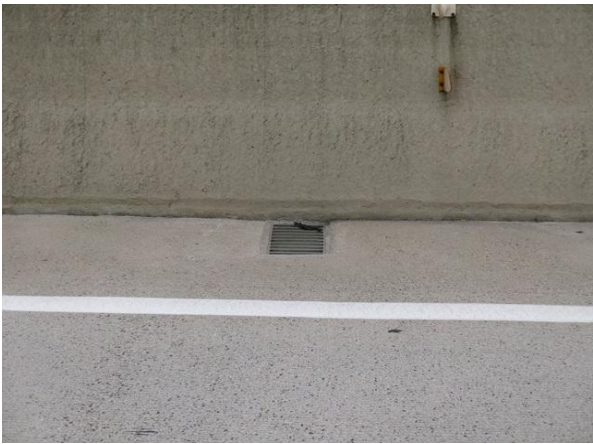
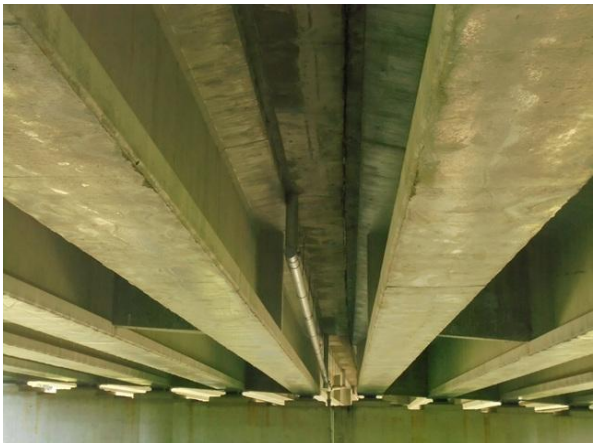
| 교량 집수구 상태양호 | 배수관 고정상태 양호 |

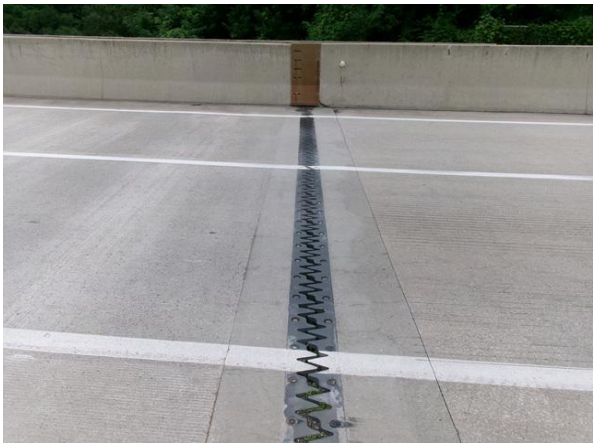
| 신축이음 상태양호 | |

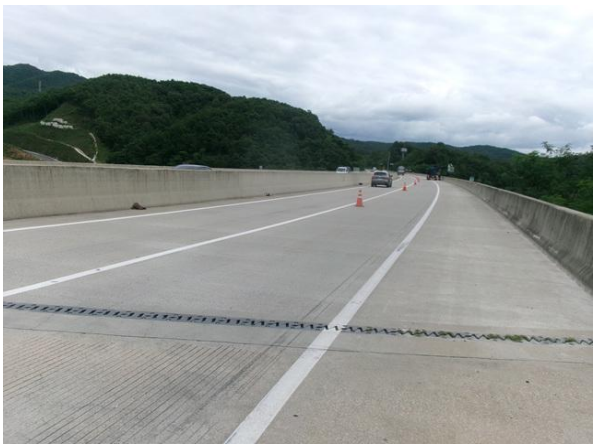
| 교면포장 상태양호 | |
