## 13. 불당교

### 13.1 시설물의 개요

본 시설물은 경상북도 구미시 장천면 오로리(상주영천고속도로 38.817~39.057km)에 위치한 교량으로서 총 연장 240.0m, 폭 25.4m, 왕복 4차로로 시공되어 있다.

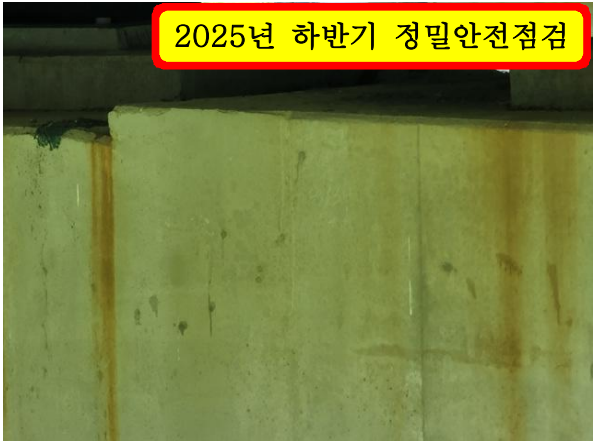
| 손상현황 | • P1 균열(0.3mm이상) | 손상현황 | • P1 균열(0.3mm이상) |
| 원 인 | • - | 원 인 | • 건조수축, 거푸집 조기탈거 등 |

| 조치방안 | • - | 조치방안 | • 주입보수 |

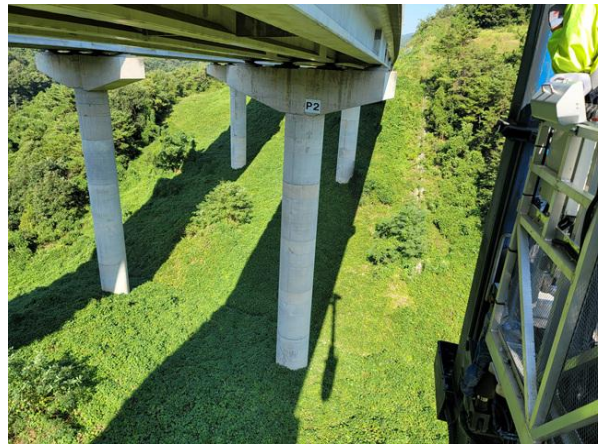
교각 코핑부 상태양호

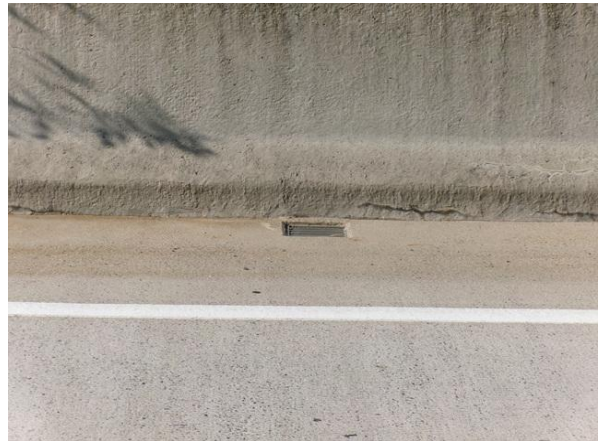
집수구 상태양호

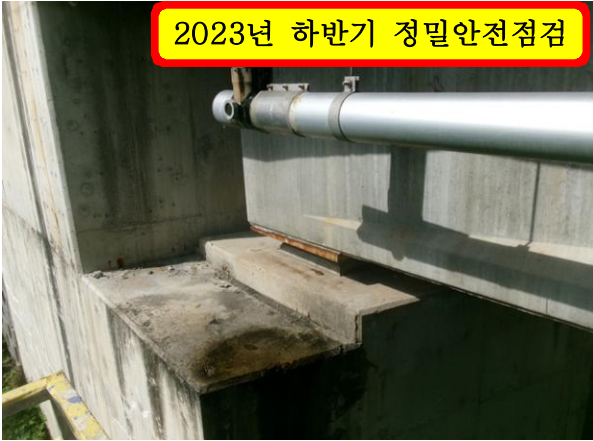
| 손상현황 | • S1 배수관 누수 1EA | 손상현황 | • S1 배수관 누수 1EA |

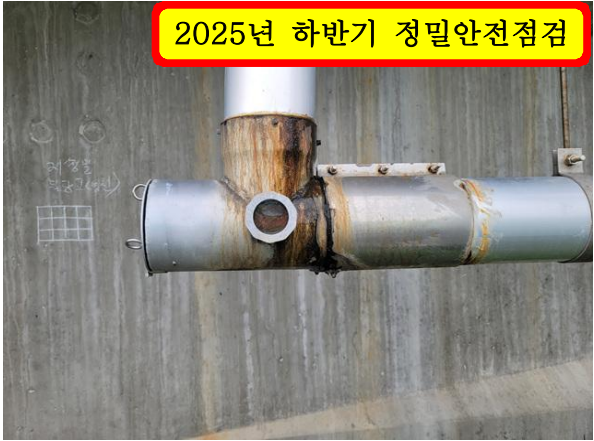
| 원 인 | • - | 원 인 | • 시공미흡, 공용기간 증가 |

| 조치방안 | • - | 조치방안 | • 정비 |

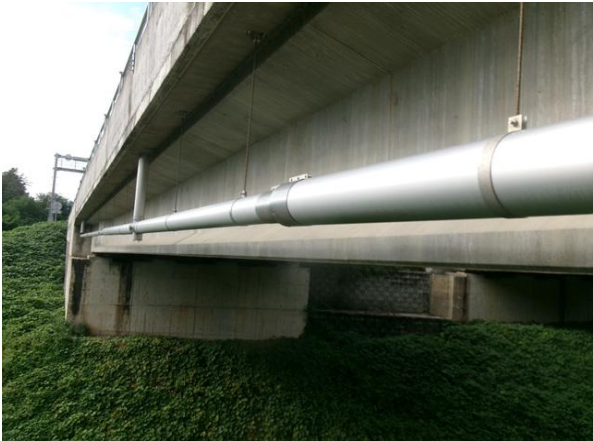
| 손상현황 | • S1 배수관 누수 1EA | 손상현황 | • S4 배수관 식생 1EA |
| 원 인 | • 시공미흡, 공용기간 증가 | 원 인 | • 공용기간 증가 등 |

| 조치방안 | • 정비 | 조치방안 | • 정비 |

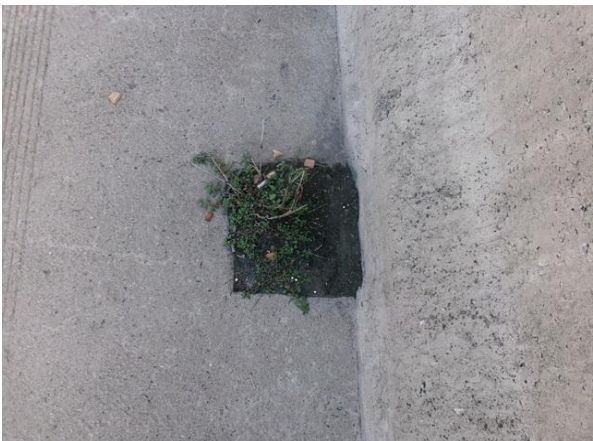
| 손상현황 | • S6 배수구 막힘 1EA | 손상현황 | • S6 배수구 막힘 1EA |
| 원 인 | • 공용기간 증가, 비산물 퇴적 등 | 원 인 | • 공용기간 증가, 비산물 퇴적 등 |

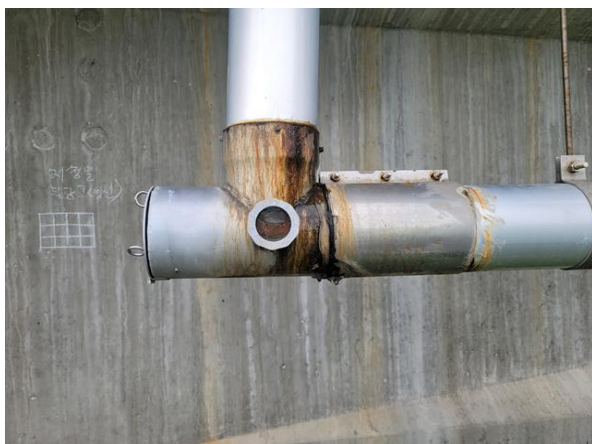
S1 배수관 누수

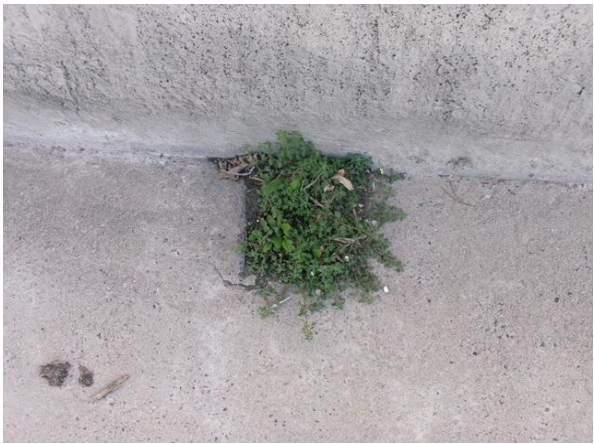
| 배수구 막힘 | |
