## 16. 군위JCT R-C교

### 16.1 시설물의 개요

본 시설물은 대구광역시 군위군 효령면 내리리(상주영천고속도로 군위JCT)에 위치한 교량으로 총 연장 240.0m, 폭 8.5m로 시공되어 있다.

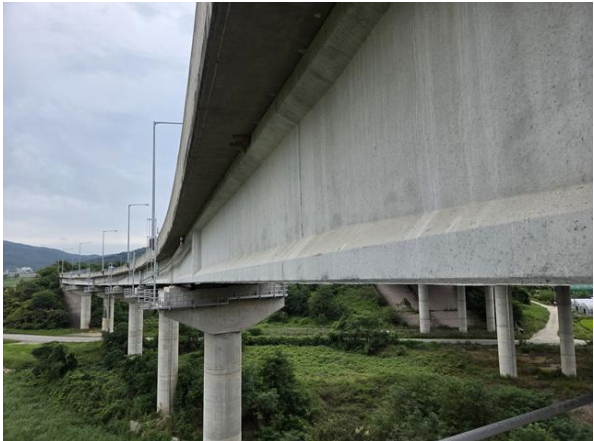
| 손상현황 | • S3 파손(0.1×0.1) | 손상현황 | • S6 거더 상태양호 |

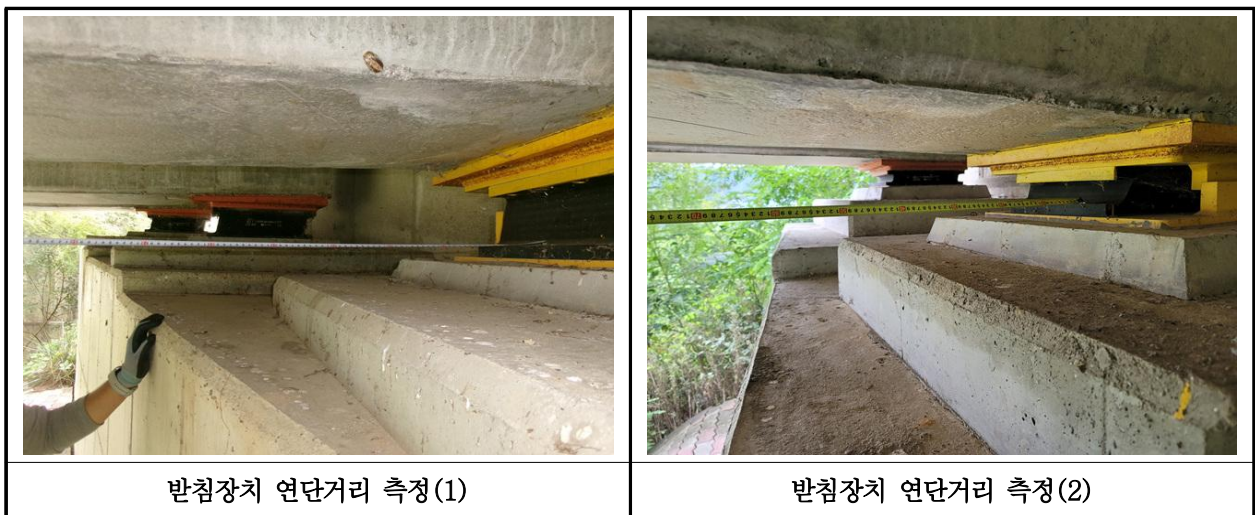
받침장치 연단거리 측정(1)

받침장치 연단거리 측정(2)

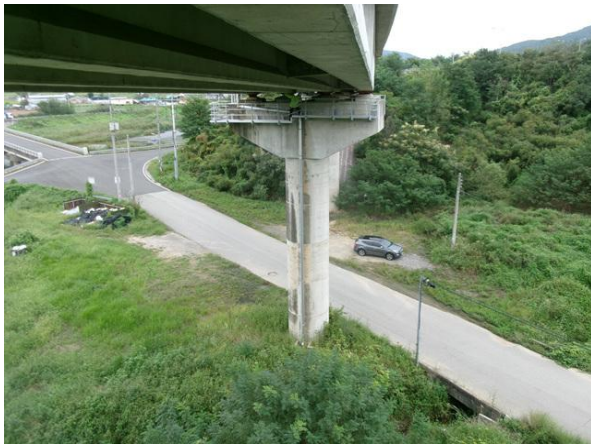
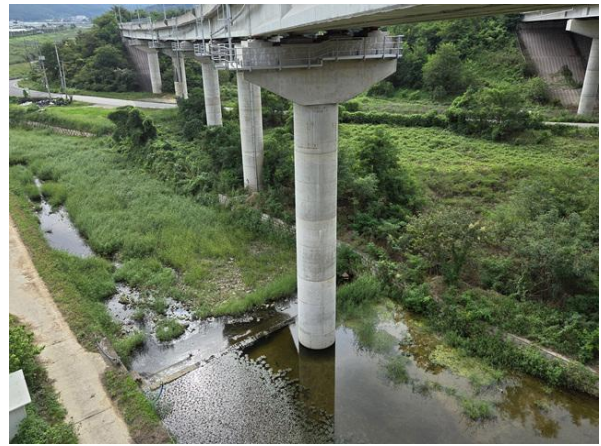
교각 코핑부 상태양호

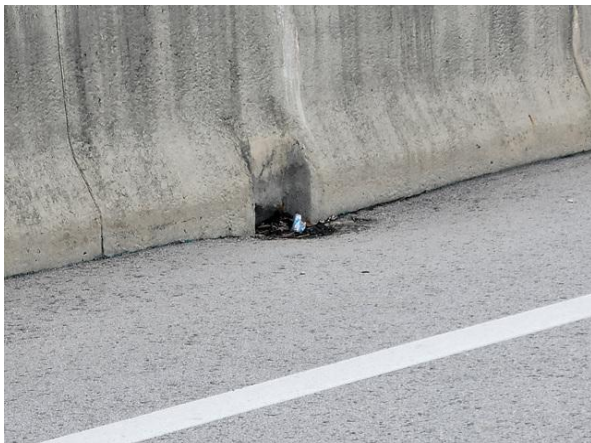
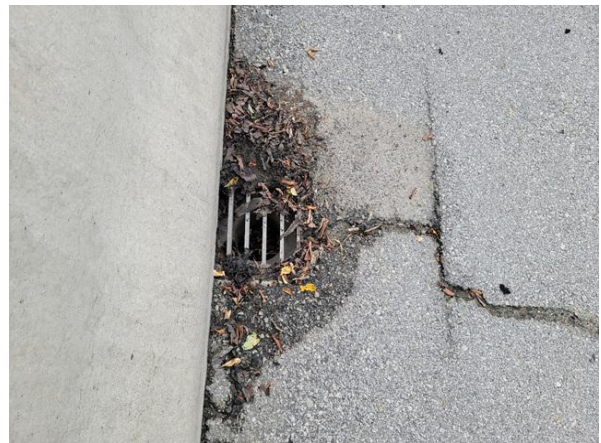
교량 집수구 상태양호

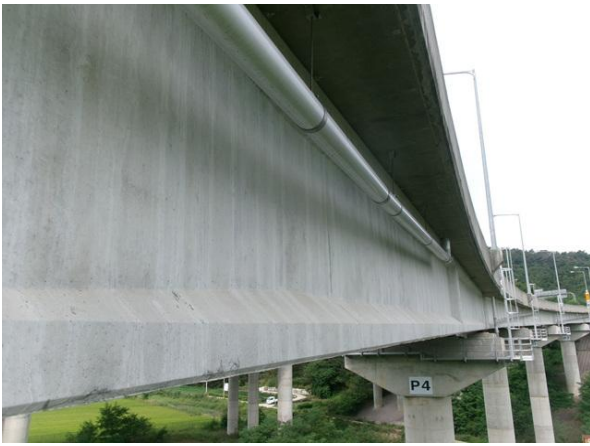
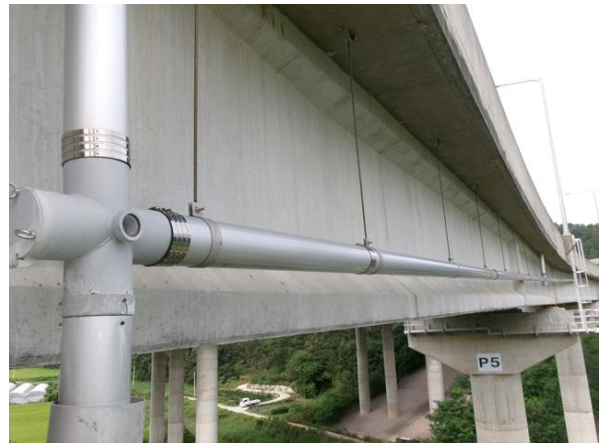
배수관 고정상태 양호

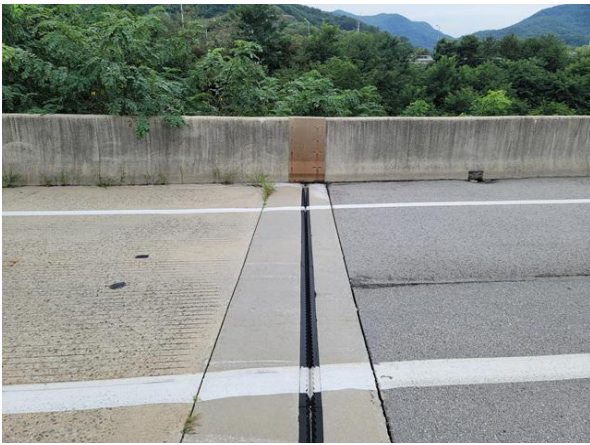
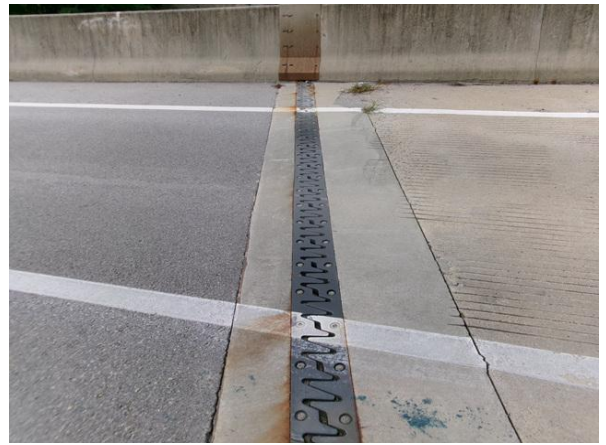
신축이음 상태양호

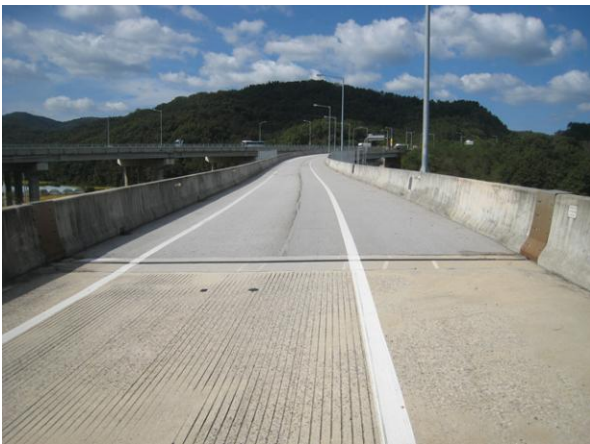
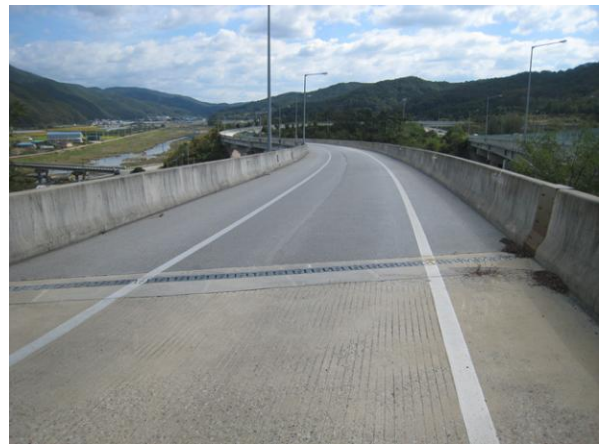
교면포장 상태양호

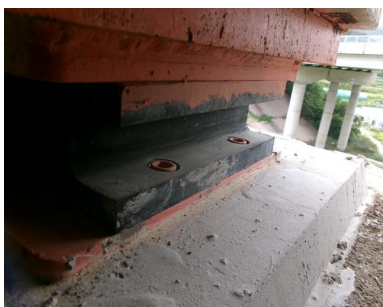
| <p>④ 교량받침 P4 고무재 갈라짐 -<br/>진전 여부확인</p> | <p>⑤ 배수시설 S4(P4) 배수관 월류<br/>- 진전 여부확인</p> | <p>-</p> |

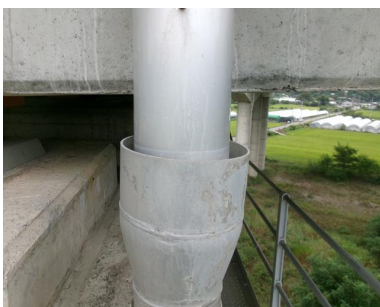
- 배수시설은 전반적으로 양호한 상태이나, P4 배수구 막힘으로 인한 배수관 월류가 발생하였고, 손상부는 정비 등의 유지관리가 필요하다.
