## 17. 장기교

### 17.1 시설물의 개요

본 시설물은 대구광역시 군위군 효령면 장기리(상주영천고속도로 44.218~44.428km)에 위치한 교량으로서 총 연장 180.0m, 폭 24.4m, 왕복 4차로로 시공되어 있다.

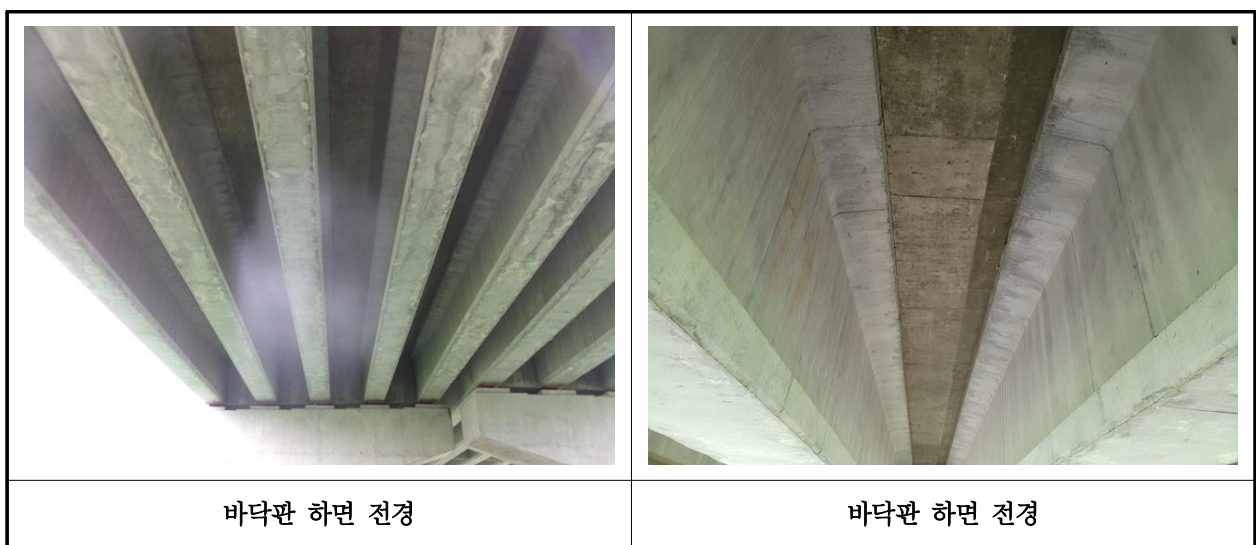
【사진 17.3.2】바닥판하면 전경

- 바닥판 하면의 외관조사 결과, 손상이 없는 양호한 상태로 조사되었다.

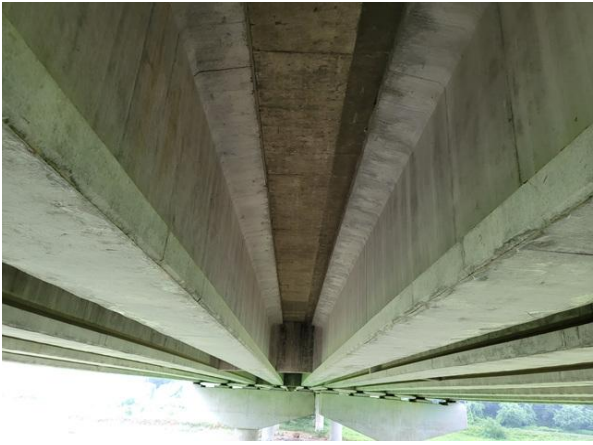
| 손상현황 | • S1 상태양호 | 손상현황 | • S2 상태양호 |
| 원 인 | • - | 원 인 | • - |

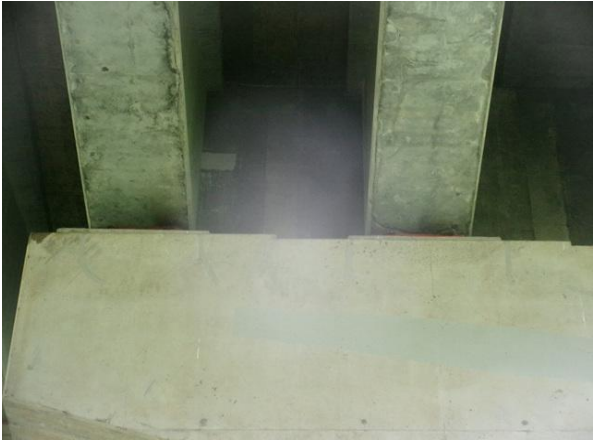
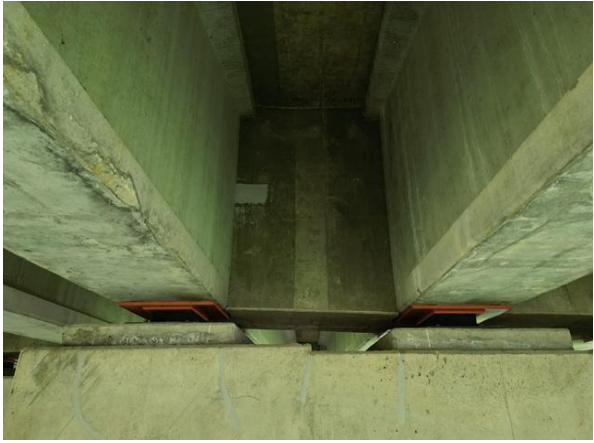
【사진 17.3.7】 가로보 손상현황

| 손상현황 | • S2 재료분리 보수현황 | 손상현황 | • S2 재료분리 보수현황 |

- 기 점검시 재료분리가 조사된 것으로 확인된 상태이며, 금회 재료분리 손상에 대한 보수가 실시되었다.

- 가로보의 외관조사 결과, 기존상인 재료분리 손상이 보수가 실시되어 손상이 없는 양호한 상태이다.

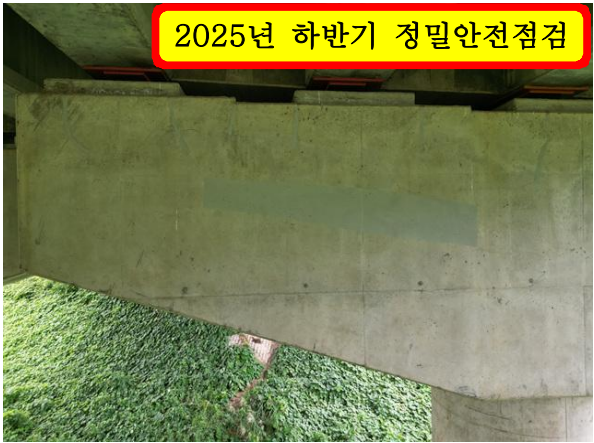
【사진 17.3.11】 교각 손상현황

| 손상현황 | • P1 균열 (0.3mm미만) | 손상현황 | • P1 균열 보수전경 |

- 전회 점검과 비교결과, 기존손상인 균열(0.3mm미만) 등의 손상이 확인되었으며, 금회 점검에서 신규손상으로 균열(0.3mm미만), 망상균열, 파손 등의 손상이 추가로 조사되었고, 기존 일부 균열(0.3mm미만)에 대한 보수가 실시되었다.

- 교각에 조사된 균열(0.3mm미만), 망상균열의 경우 건조수축, 거푸집 조기탈거 등 복합적인 원인에 의한 손상으로 구조적인 영향을 미치는 손상은 아니나 내구성확보 차원의 표면처리 등 보수가 필요하다고 판단된다.
- 조사된 파손의 경우 외부충격, 외부충격에 의한 손상으로 구조적인 영향을 미치는 손상은 아니나 내구성확보 차원의 단면보수 등 보수가 필요하다고 판단된다.

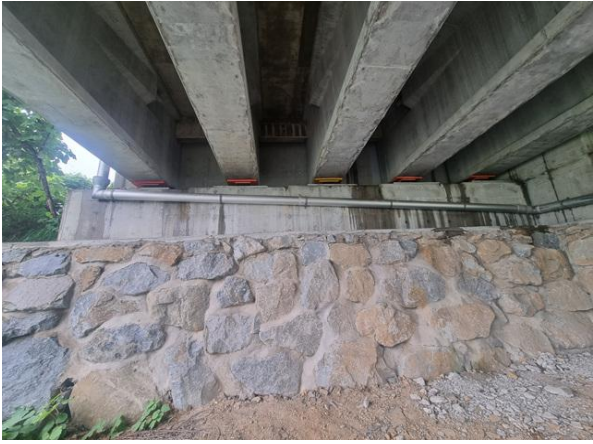
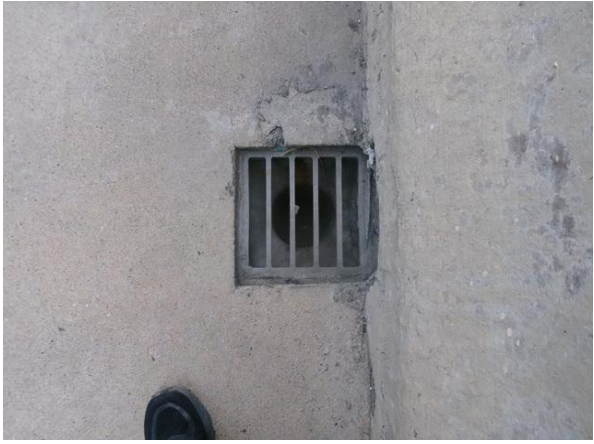
【사진 17.3.23】 배수시설 손상현황

| 손상현황 | • A2 배수관 상태양호 | 손상현황 | • S4 배수구 상태양호 |

- 전회 정밀안전점검과 금회 정밀안전점검에서 별도의 추가적인 손상은 조사되지 않았다.

- 배수시설은 현재 양호한 상태이며, 공용기간 경과 및 추방통행에 의한 비산물퇴적 등의 원인으로 이물질퇴적, 그로인한 체수, 배수관 부식 등의 손상이 발생할 수 있으므로, 주기적인 정비를 통해 원활한 배수를 유지하는 것이 필요하다.

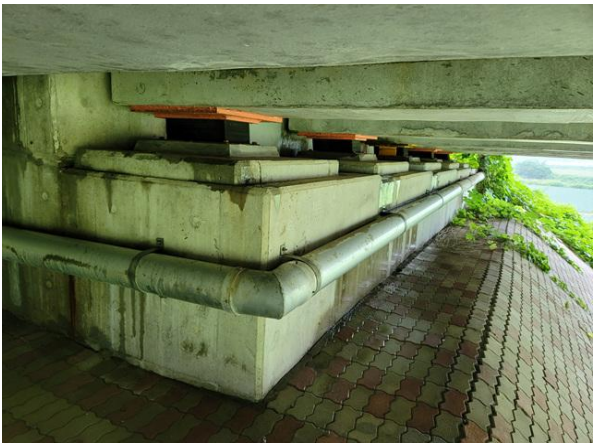
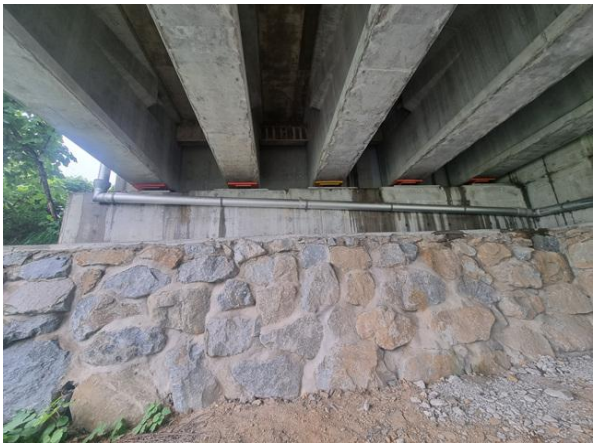
| 배수관 고정상태 양호 | |

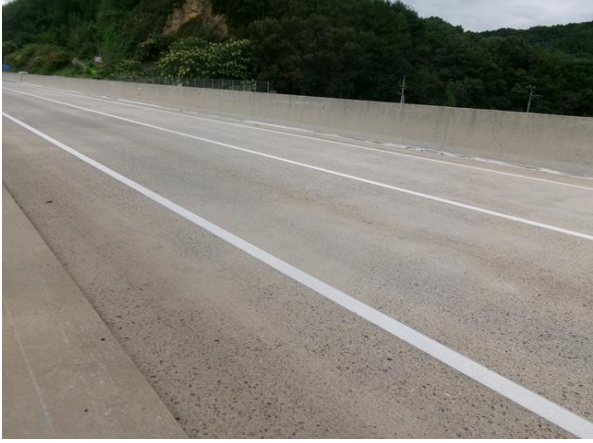
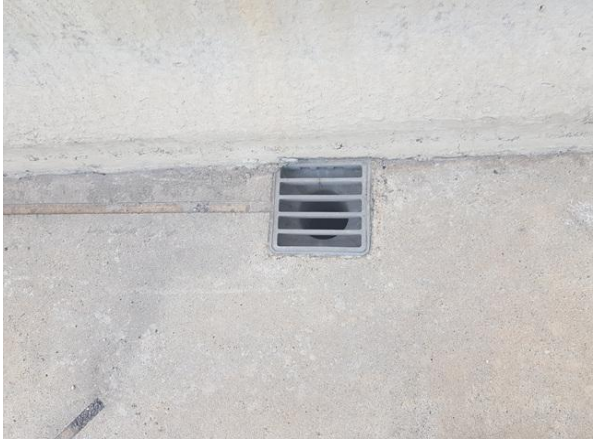
| 교면포장 상태양호 | 교량 집수구 상태양호 |

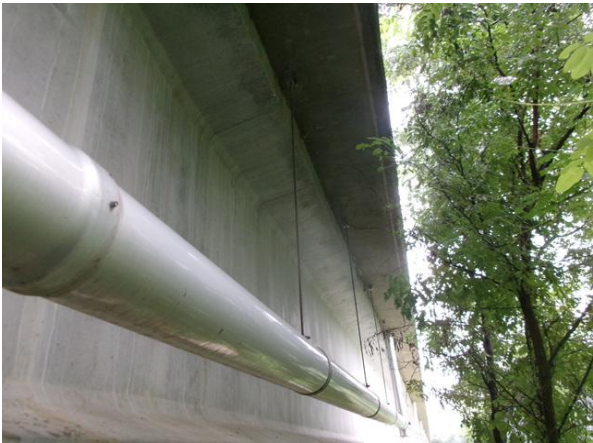
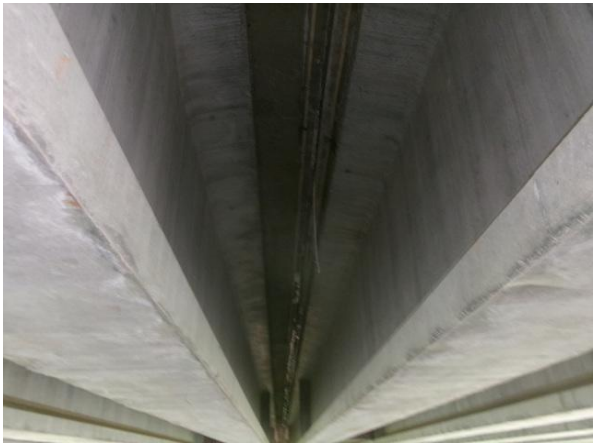
【사진 17.3.28】 바닥판하면 손상현황

| 손상현황 | • S1 바닥판하면 상태양호 | 손상현황 | • S4 바닥판하면 상태양호 |

- 전회 정밀안전점검과 금회 정밀안전점검에서 별도의 손상은 발생하지 않은 것으로 확인되었다.

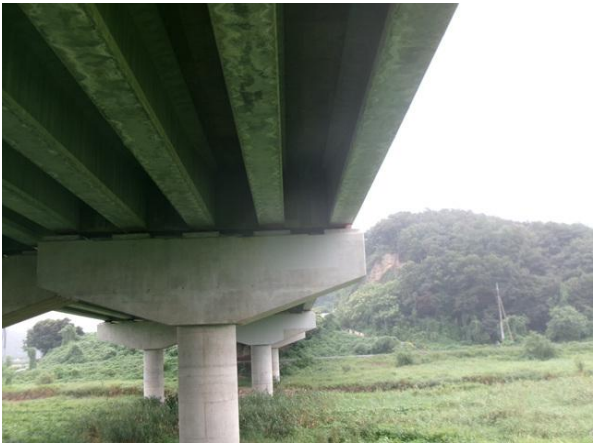
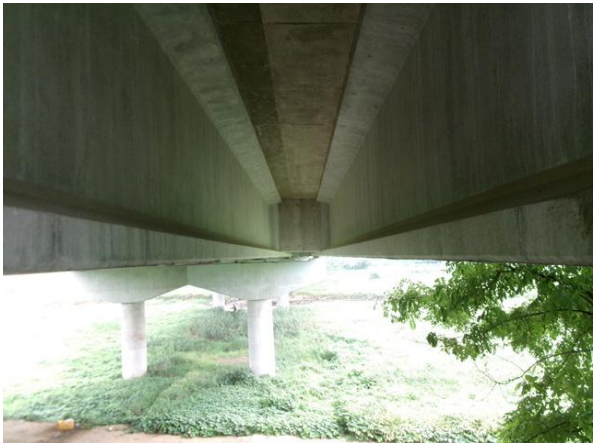
| 손상현황 | • S1 재료분리 보수현황 | 손상현황 | • S1 상태양호 |

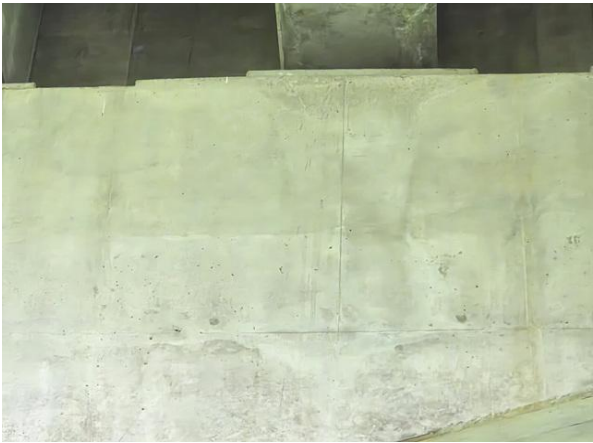
| 손상현황 | • P1 균열(0.3mm미만) | 손상현황 | • P1 백태(0.3×1.0) |
| 원 인 | • 건조수축, 거푸집 조기탈거 등 | 원 인 | • 우수유입, 습기흡착 등 |

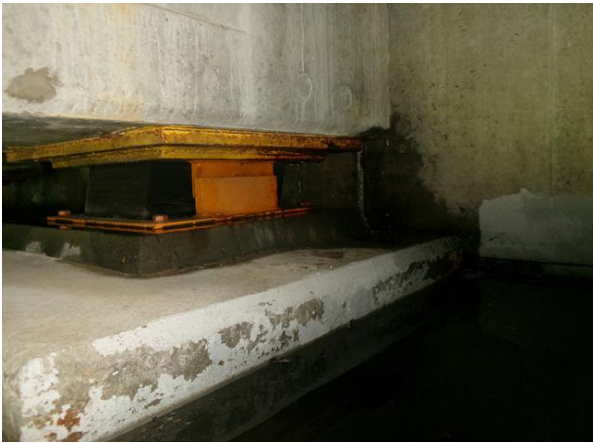
| 손상현황 | • A1-Sh3 플레이트 부식 | 손상현황 | • A1-Sh2 받침콘크리트 잡철근노출(0.1×0.1) |
| 원 인 | • 공용기간 증가, 습기흡착 | 원 인 | • 다짐부족, 거푸집 조기탈거 시공미흡 |

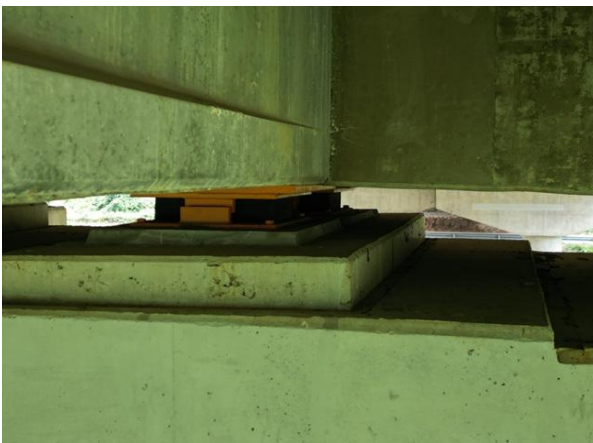
| 손상현황 | • P2-Sh2 몰탈 균열(0.3mm미만) | 손상현황 | • P3-Sh3 받침콘크리트 균열(0.3mm미만) |
| 원 인 | • 건조수축, 온도변화 | 원 인 | • 건조수축, 온도변화 |

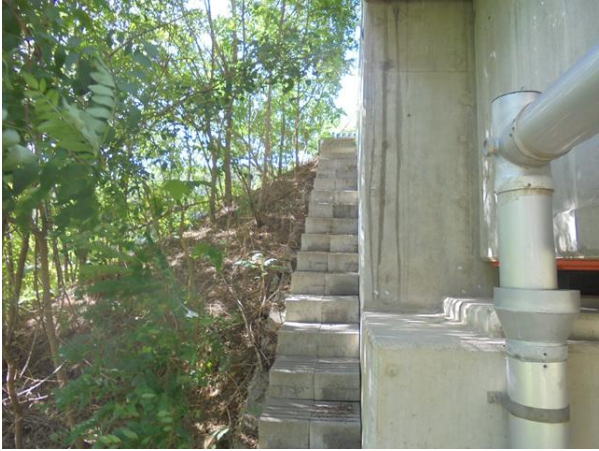
| 손상현황 | • A1 상태양호 | 손상현황 | • - |

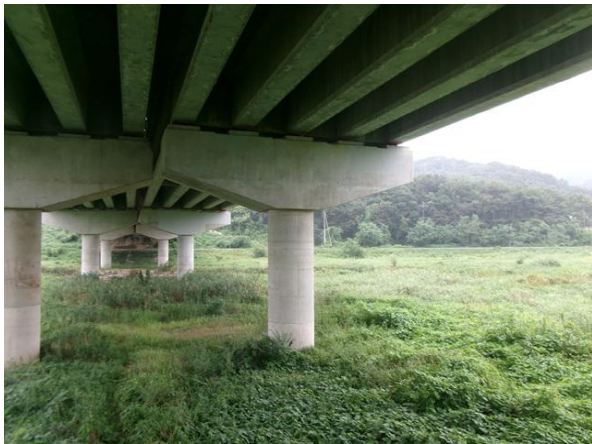
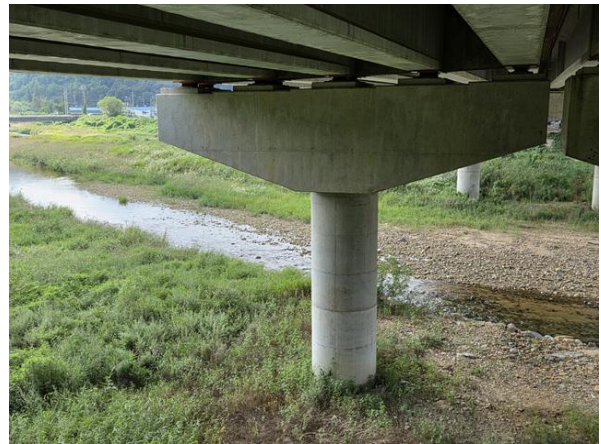
교각 코핑부 상태양호

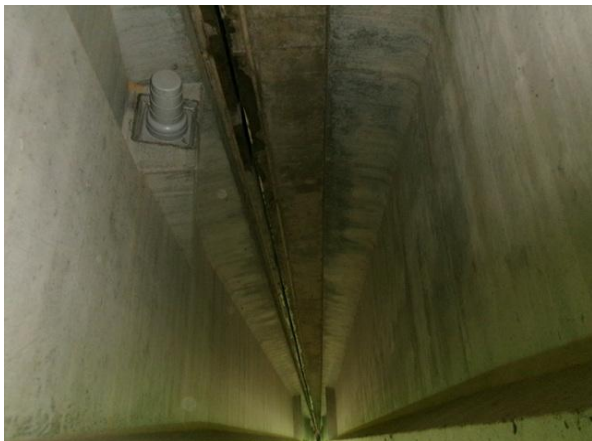
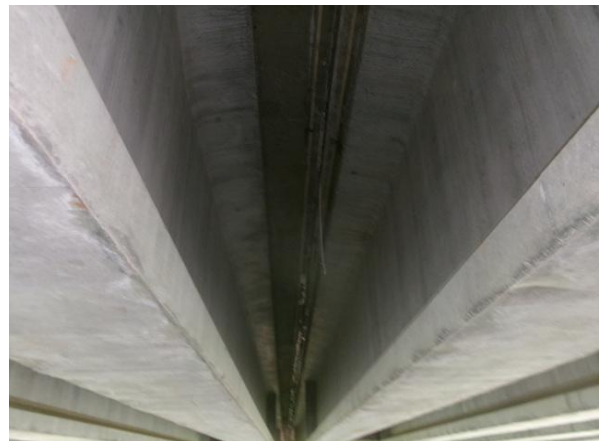
중분대 하면 상태양호

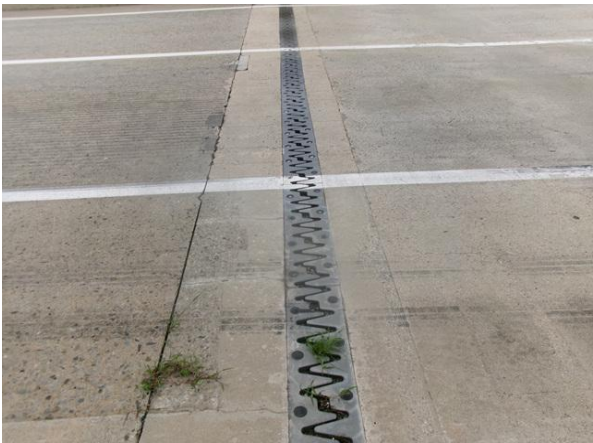
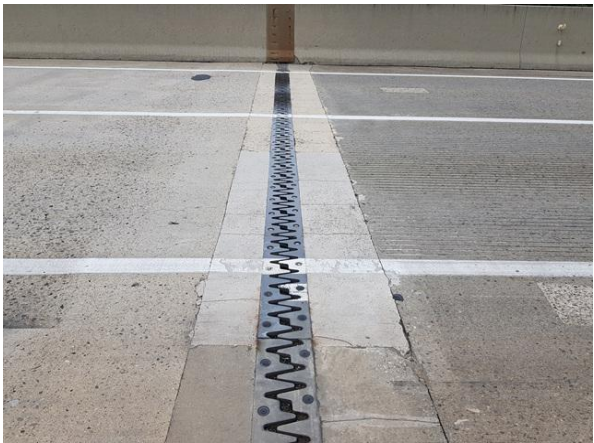
| 신축이음 상태양호 | |

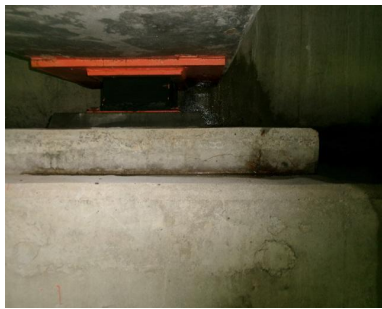
| <p>① 교각 P1 백태 - 진전 여부확인</p> | <p>② 교량받침 A1 받침콘크리트<br/>충분리 및 잡철물 노출 - 진전<br/>여부확인</p> | <p>③ 신축이음 A1 후타재 파손 -<br/>진전 여부확인</p> |

- 교량받침에 조사된 받침콘크리트 균열(0.3mm미만)의 경우 건조수축, 거푸집 조기탈거 등에 의한 손상으로 시설물에 영향을 미치는 구조적인 손상은 아닌 것으로 판단되며 내구성 확보 차원의 표면처리 등의 보수를 실시하는 것이 바람직하다.
- 조사된 플레이트 부식의 경우 시공시 외부 우수유입, 습기흡착 등에 의한 손상으로 시설물에 영향을 미치는 구조적인 손상은 아닌 것으로 판단되며 내구성 확보 차원의 채도장 등의 보수를 실시하는 것이 바람직하다.
- 조사된 받침콘크리트 백태의 경우 외부 우수유입, 습기흡착 등에 의한 손상으로 시설물에 영향을 미치는 구조적인 손상은 아닌 것으로 판단되며 내구성 확보 차원의 표면처리 등의 보수를 실시하는 것이 바람직하다.
- 연단거리 측정 결과, 전 개소 모두 실측 연단거리가 계산 연단거리를 상회하고 있는 것으로 측정되어 설계기준을 만족하고 있는 것으로 검토되었다.
- 계산여유량과 실측여유량의 비교·검토결과 가동여유량이 충분한 것으로 조사되었으며, 교량받침의 이탈 가능성은 없는 상태로 판단된다.

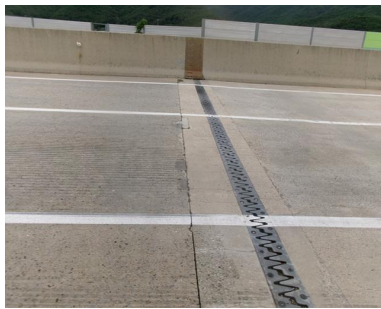
- 신축이음에 조사된 후타재 파손의 경우 다짐미흡, 거푸집 조기 탈거, 차량운하중 등에 의한 손상으로 시설물에 영향을 미치는 구조적인 손상은 아닌 것으로 판단되며 내구성 확보 차원의 단면보수 등의 보수를 실시하는 것이 바람직하다.
- 조사된 본체 이물질퇴적의 경우 비산물퇴적, 공용기간 증가 등에 의한 손상으로 정비 등의 보수를 실시하는 것이 바람직하다.
- 조사된 후타재 균열의 경우 건조수축, 공용기간 증가, 차량 운하중 등에 의한 손상으로 시설물에 영향을 미치는 구조적인 손상은 아닌 것으로 판단되며 즉각적인 보수보다 주의관찰 후
