## 37. 상주절토37

### 37.1 시설물의 개요

상주절토37은 대구광역시 군위군 부계면 창평리(상주영천고속도로 54.040~54.800km)에 위치한 사면으로서 총 연장 760.0m, 높이 50.0m로, 2017년 06월 준공된 절토사면이다. 또한, 준공 이후 별도의 용도변경 없이 공용중이다.

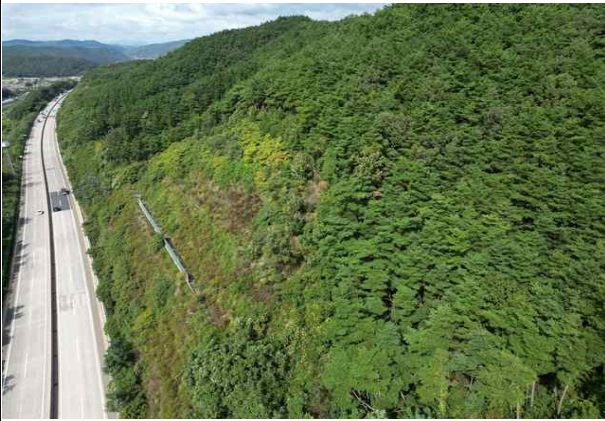
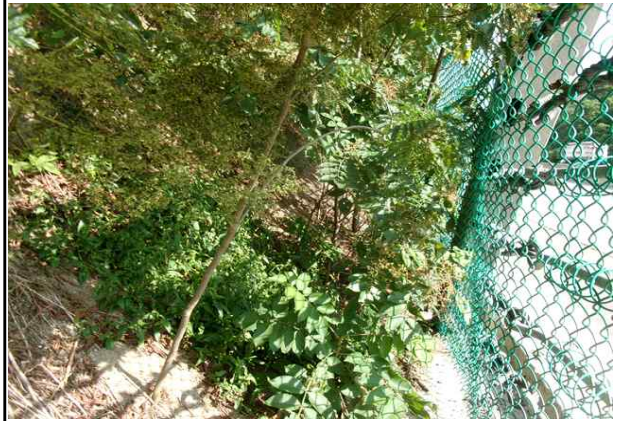
【사진 37.3.1】 1구간 외관조사 결과 주요현황

| 현황 | 상부자연사면 전경 | 현황 | 하단(이격부) 전경 |
| 원인 | 상태양호 | 원인 | 상태양호 |

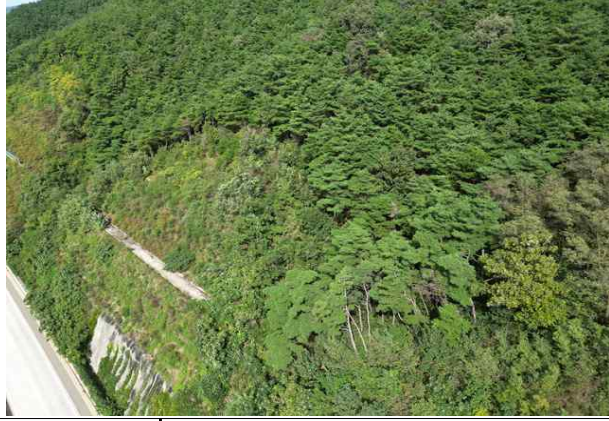
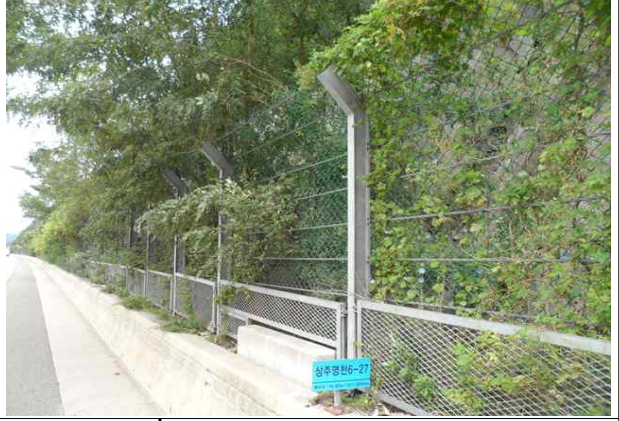
【사진 37.3.2】 2구간 외관조사 결과 주요현황

| 현황 | 상부자연사면 전경 | 현황 | 낙석방지울타리 전경 |
| 원인 | 상태양호 | 원인 | 상태양호 |

| 대책 | - | 대책 | - |

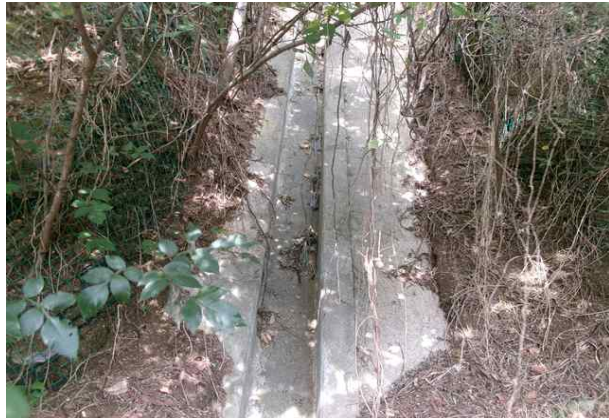
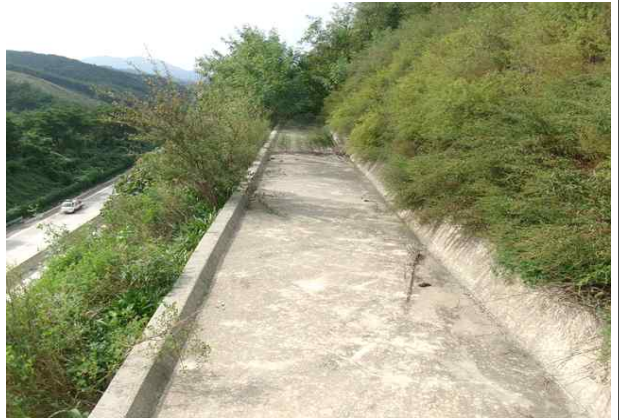
| 현황 | 수직도수로 전경 | 현황 | 소단배수로 전경 |
| 원인 | 상태양호 | 원인 | - |

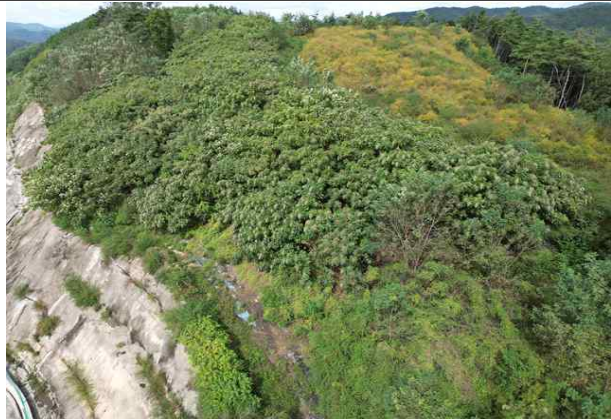
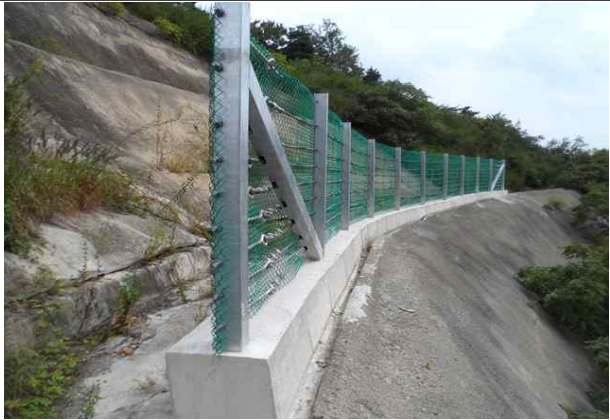
【사진 37.3.3】 3구간 외관조사 결과 주요현황

| 현 황 | 상부자연사면 전경 | 현 황 | 1소단배수로 낙석방지울타리 전경 |
| 원 인 | 상태양호 | 원 인 | 상태양호 |

| 대 책 | - | 대 책 | - |

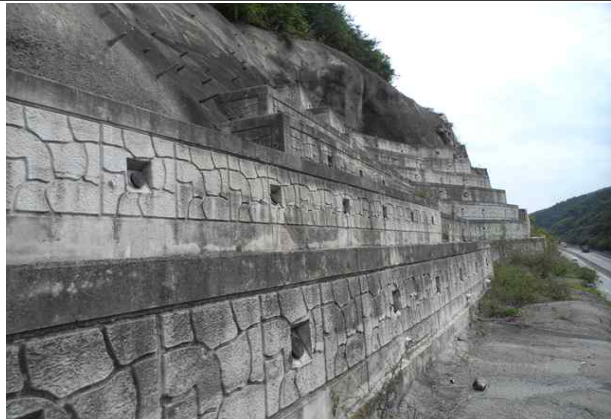
| 현 황 | 계단식옹벽 전경 | 현 황 | 격자블럭+앵커 전경 |
| 원 인 | 상태양호 | 원 인 | 상태양호 |

| 대 책 | - | 대 책 | - |

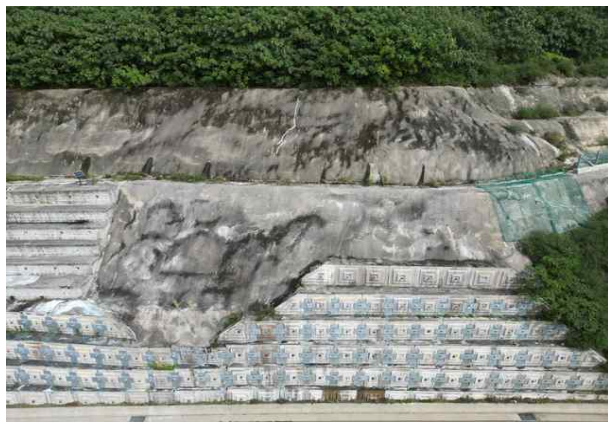
【사진 37.3.3】 3구간 외관조사 결과 주요현황(계속)

| 현 황 | 쏯크리트 들뜸부 낙석방지망 보수 | 현 황 | 옹벽, 쏯크리트 전경 |
| 원 인 | 강우 등, 기존 쏯크리트 들뜸부 | 원 인 | - |

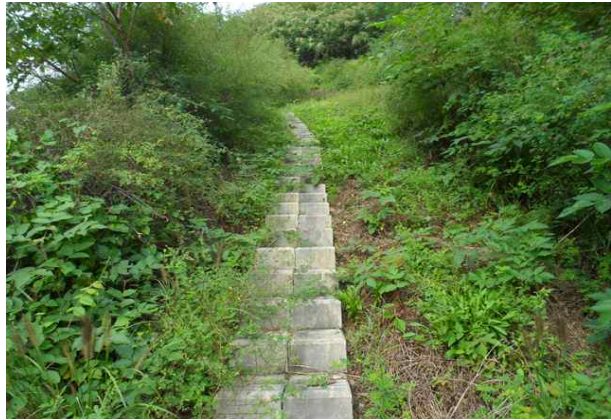
| 현 황 | 점검계단 전경 | 현 황 | 하단(이격부) 전경 |
| 원 인 | 상태양호 | 원 인 | 상태양호 |

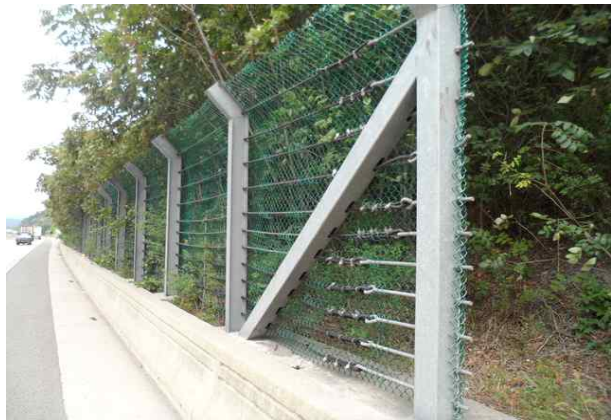
| 현 황 | 도로, 낙석방지울타리 전경 | 현 황 | 기대식용벽 전경 |
| 원 인 | 상태양호 | 원 인 | 상태양호 |
