## 제74장 패널식 옹벽 08

## 74.1. 시설물 개요

본 시설물은 대구광역시 군위군 효령면 화계리(상주영천고속도로 49.160~50.151km)에 위치한 2종 시설물로서 연장 977.0m, 지면노출높이 9.1m의 패널식 보강토 옹벽이다.

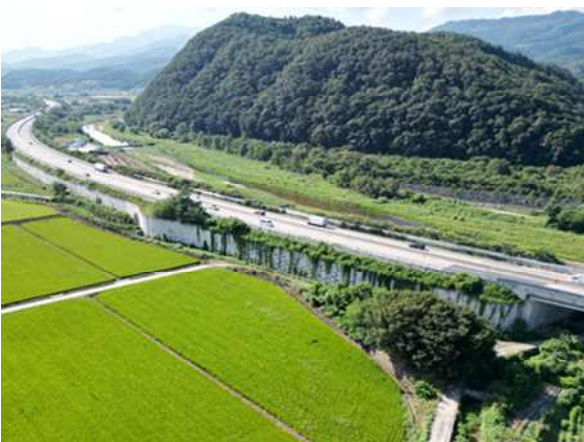
| <p>전면부 전경</p> | <p>배수로 전경</p> |

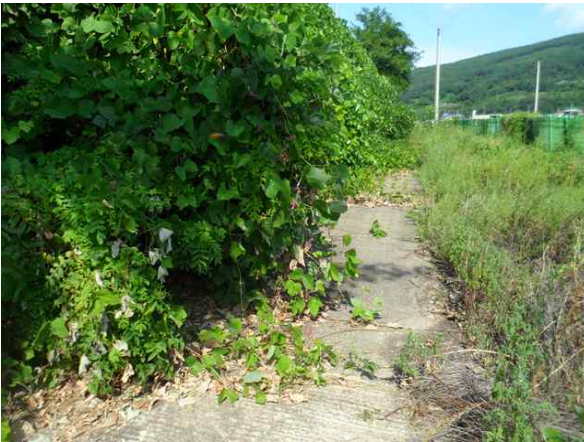
| <p>하부 전경</p> | <p>상부 전경</p> |

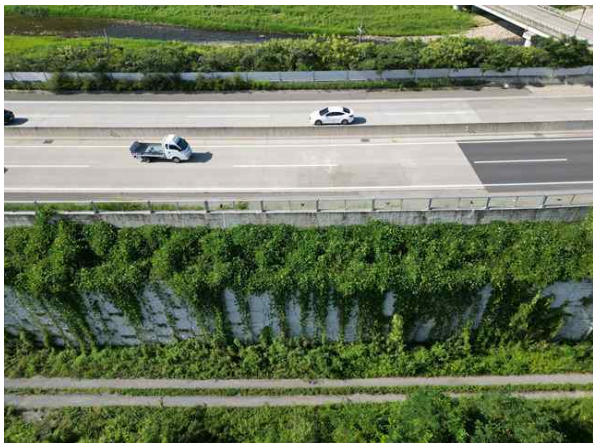
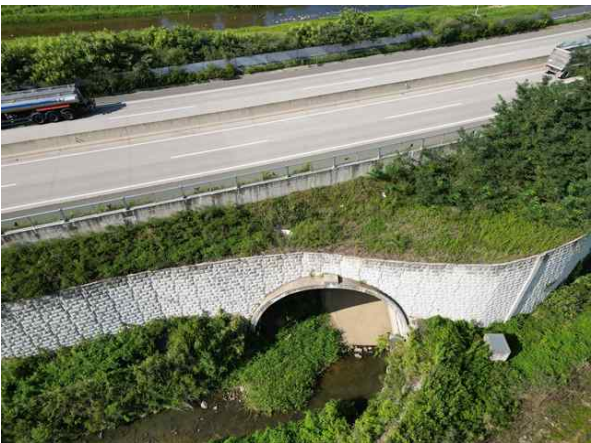
| 상부 상태현황 전경 | 상부 상태현황 전경 |

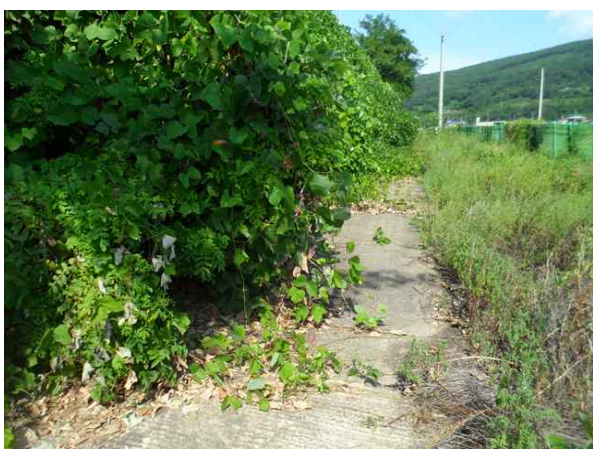
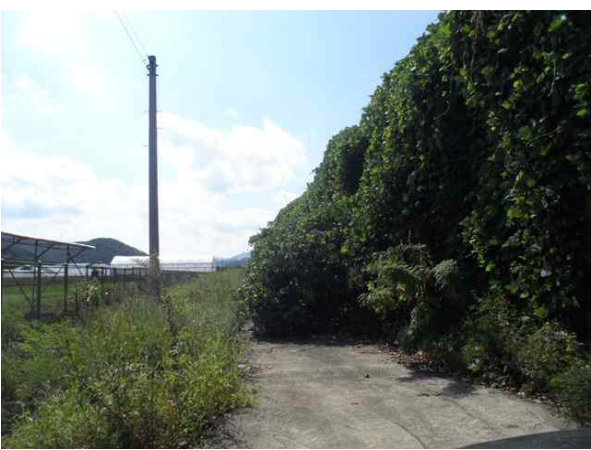
| 기초부 상태현황 전경 | 기초부 상태현황 전경 |

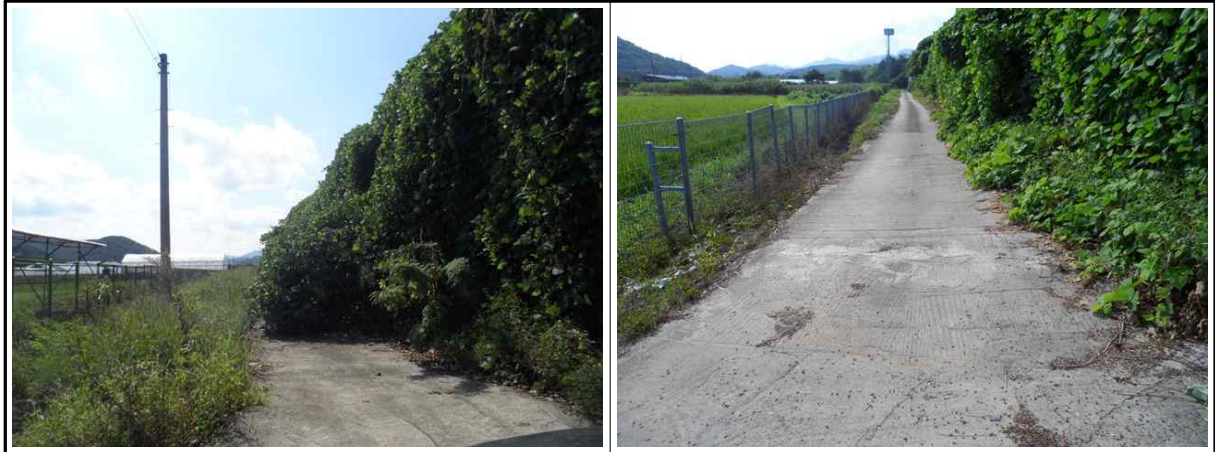
본 응벽은 기초부가 포장(콘크리트), 비포장 혼합 상태로 세굴, 침하, 유실, 응벽밀림 등에 대해 면밀한 조사를 실시하였고, 주요 손상 및 조사결과는 다음과 같다.

- 지반, 기초부에 대한 현장조사 결과, 침하, 활동, 전도 등 구조적인 손상결함 및 세굴이 없는 양호한 상태로 조사되었다.

- 지반, 기초부에 대한 현장조사 결과, 침하, 활동, 전도 등 구조적인 손상결함 및 세굴이 없는 양호한 상태로 신규 손상 등은 조사되지 않았으나 주기적인 점검을 통하여 지반, 기초부의 손상발생 여부 확인 등의 유지관리가 필요할 것으로 사료된다.

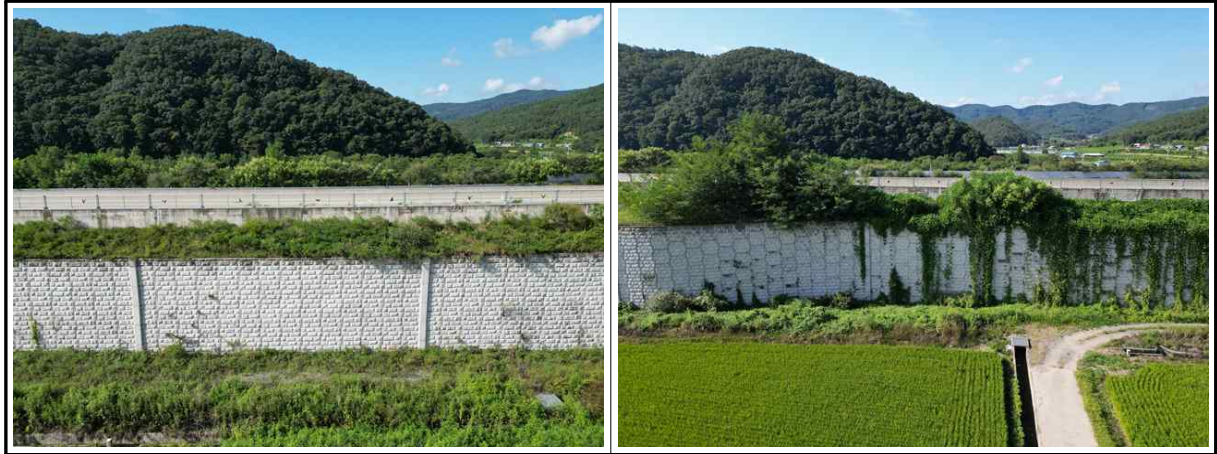
패널식 보강토옹벽으로 패널의 파손 및 손상, 균열, 유실, 이격 등에 대해 면밀한 조사를 실시하였다. 보강토 옹벽은 1단으로 구성되어 있고, 주요 손상 및 조사결과는 다음과 같다.

- 전면부에 대한 현장조사 결과, 전면부에서 이격의 손상이 조사되었다.

- 전면부에서 조사된 이격의 경우 시공미흡으로 인한 손상으로 유추되며, 금회 점검기간 중 구조물 사용성에 영향을 주는 구조적인 손상은 아닌 것으로 판단되며, 이에 주기적인 점검을 통한 손상의 증가 및 확대 등에 대해 확인, 조치를 실시하는 유지관리가 필요하고 사료되고, 상부 성토부 및 전면부에 과도한 식생이 산재하여, 추후 원활한 점검 및 옹벽은 안전성을 위한 정비 등의 조치가 필요하다.

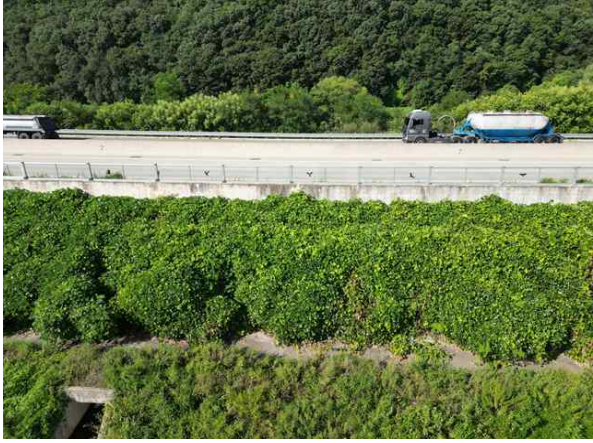
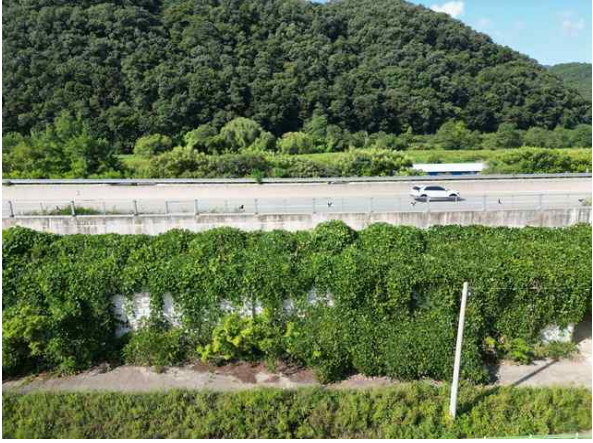
| 현 황 | · 전면부 상태현황 | 현 황 | · 전면부 상태현황 |

| 현 황 | · 전면부 상태현황 | 현 황 | · 전면부 상태현황 |

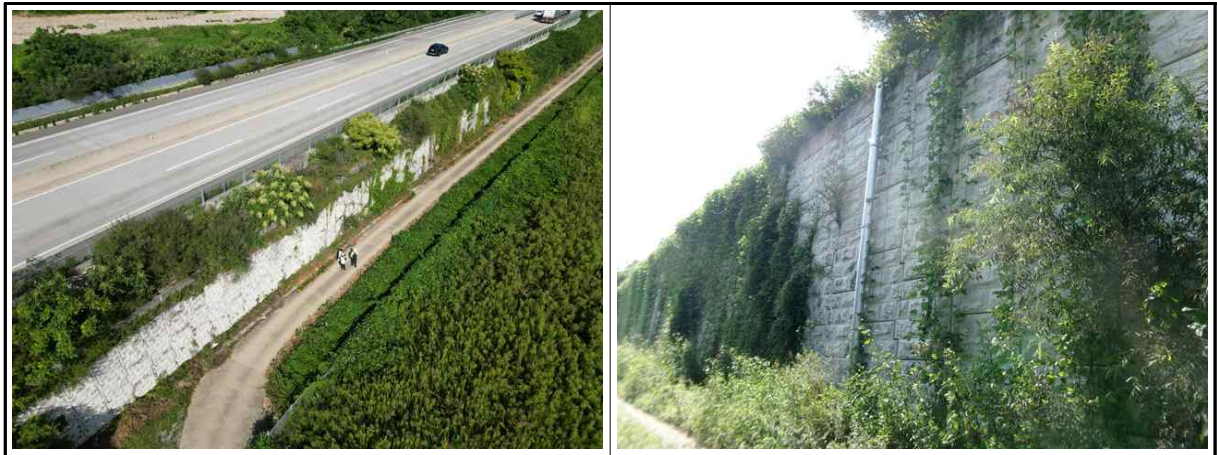
보강토 옹벽 내의 배수시설을 확인한 결과, 옹벽 상단부에는 배수로(측구)가 설치되어 있으며, 상단(1단)의 토공 경사면에서 배출되는 지표수 등을 원활하게 배수토록 설치되어 있는 상태이다. 상단의 배수로는 옹벽의 시점 및 종점부의 측구로 시공되어 있는 상태이다. 본 패널식 옹벽 상단부는 토공의 성토사면으로 이루어져 있으며, 급격한 사면구배의 변화 및 사면손상 등은 없는 것으로 조사되었다.

- 주변영향인자에 대한 현장조사 결과, 상부 배수로에서 배수로 균열이 조사되었으며, 상부 도로 포장 및 성토부 내의 침식, 유실 등의 손상이 없는 상태로 서 전반적으로 양호한 상태를 유지하고 있는 것으로 조사되었다.

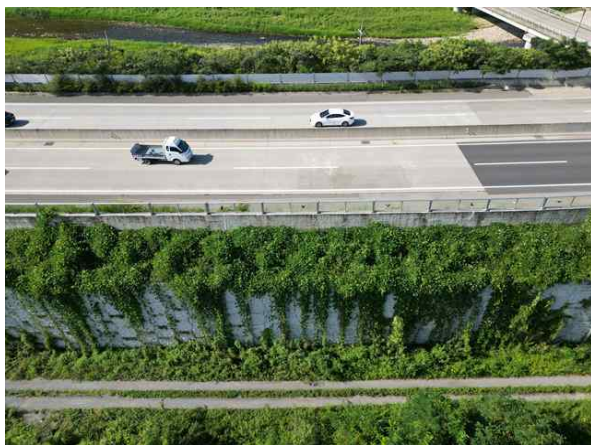
| 현 황 | · 상부 성토부 상태양호 |

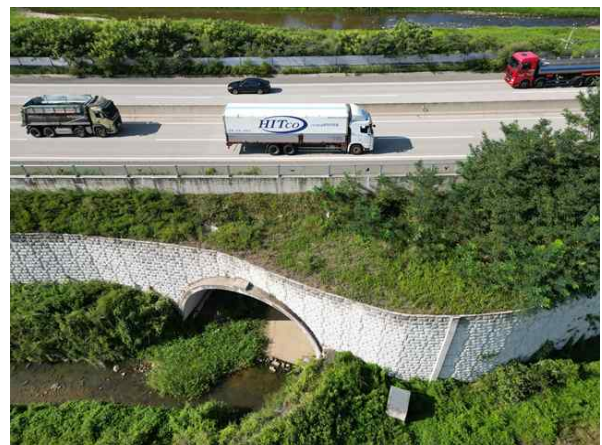
| 현 황 | · 상부 성토부 상태양호 |

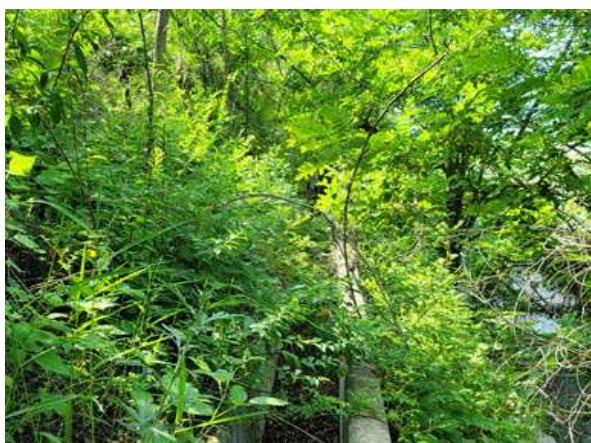
| 현 황 | · 배수시설 상태현황 |

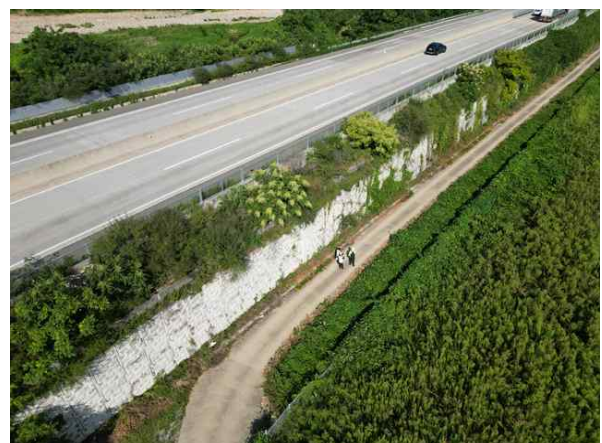
| 현 황 | · 배수시설 상태현황 |

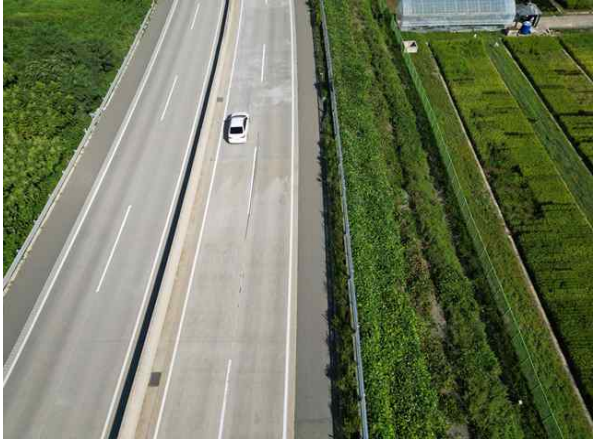
| 현 황 | · 상부 도로 포장 상태현황 | 현 황 | · 상부 도로 포장 상태현황 |
