- 76.1 대상 시설물 현황
- 76.2 자료수집 및 분석
- 76.3 현장조사
- 76.4 콘크리트 재료시험 조사
- 76.5 안전성능 평가
- 76.6 내구성능 평가
- 76.7 종합평가
- 76.8 유지관리 전략 제안
- 76.9 종합결론

고속국도 301호선  
상주~영천 고속도로 민간투자사업  
제 6 공구 : 요령 ~ 부계

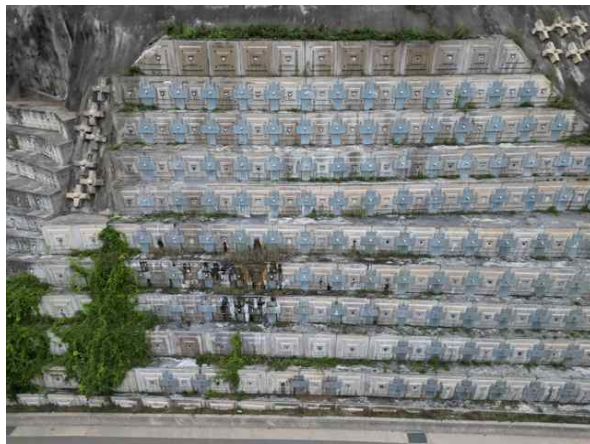
전면부 전경

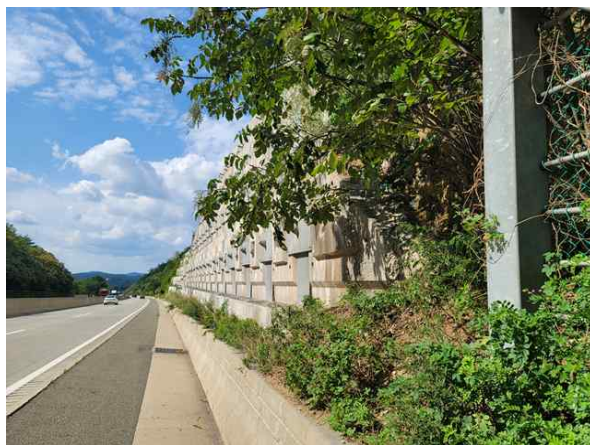
하부 전경

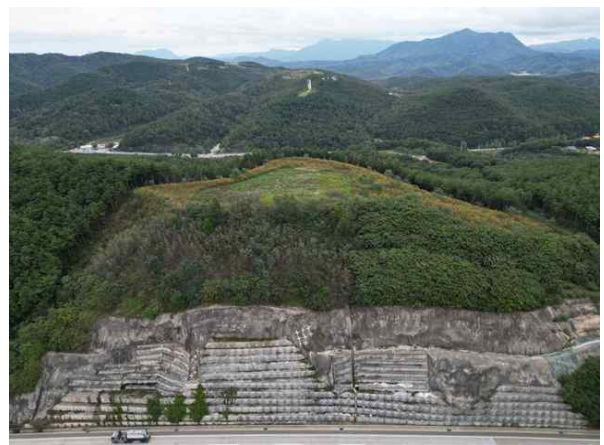
상부 전경

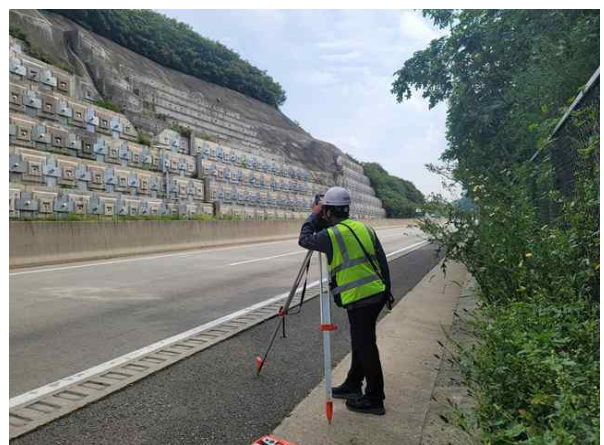
광파기를 이용한 경사도 측정

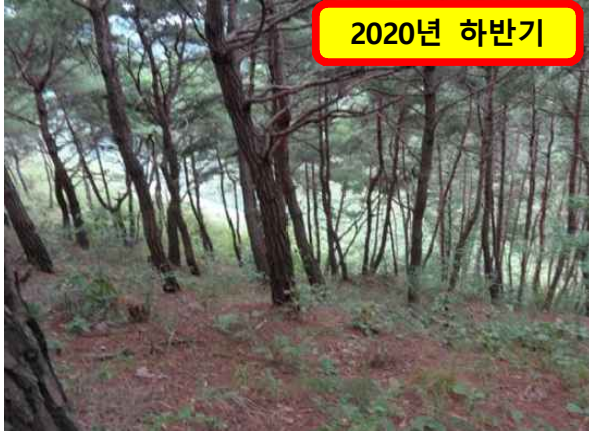
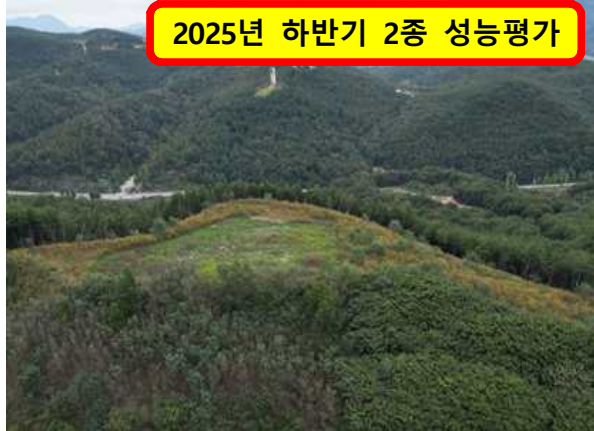
| 상부 자연사면부 상태현황 전경 | 상부 자연사면부 상태현황 전경 |

FMS(시설물통합정보관리시스템 fms.or.kr) 및 관리주체인 상주영천고속도로(주)에 보관된 준공관련자료를 검토한 결과 준공시 고려되었던 하중 이외의 추가하중은 없는 상태이나 2020년~2023년에 본 용벽에 작용하는 상부하중, 인장재의 스트레스 감소 등을 감소시키기 위하여 상주절토37 상부 자연사면부 절토 및 평탄화 작업시 시행되어 설계도서 대비 상부 하중이 감소한 것으로 확인되었다.

향후 본 용벽 및 용벽 상부에 부속시설 설치시 그에 따른 구조검토를 실시하여 하중변화에 따른 용벽의 안정성을 확보하여야 할 것이다.

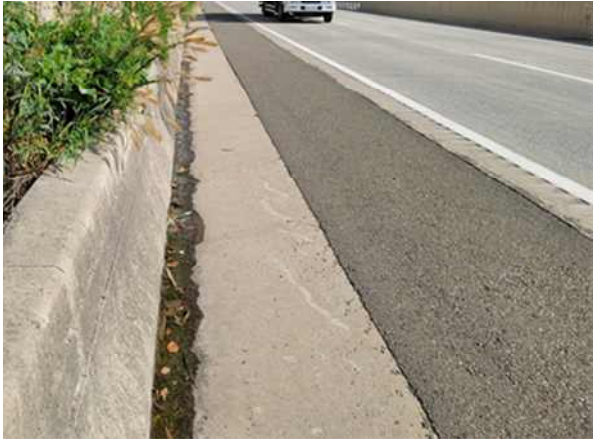
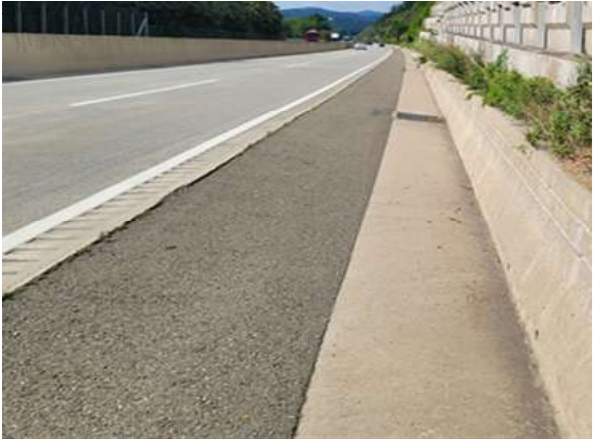
- 지반, 기초부에 대한 현장조사 결과, 침하, 활동, 전도 등 구조적인 손상결함 및 세굴이 없는 양호한 상태로 조사되었고, 하부 도로 포장부에도 손상이 없는 양호한 상태로 조사되었다.

| 현 황 | · 상태양호 | 현 황 | · 상태양호 |
| 원 인 | · - | 원 인 | · - |

- 지반, 기초부에 대한 현장조사 결과, 점검 당시에 침하, 활동, 전도 등 구조적인 손상결함 및 세굴이 없는 양호한 상태로 신규 손상 등은 조사되지 않았으나 주기적인 점검을 통하여 지반, 기초부의 손상발생 여부 확인 등의 유지관리가 필요할 것으로 사료된다.

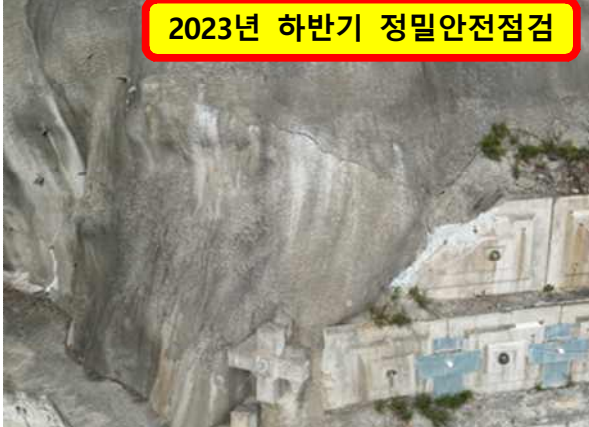
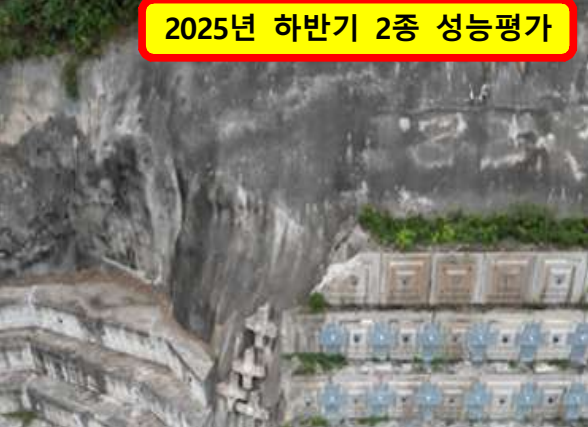
| <table border="1"> <tr> <td>현 황</td><td>· S4 슛크리트 파손(6.5x3.5)</td></tr> <tr> <td>원 인</td><td>· -</td></tr> <tr> <td>대 책</td><td>· -</td></tr> </table> | 현 황 | · S4 슛크리트 파손(6.5x3.5) | 원 인 | · - | 대 책 | · - | <table border="1"> <tr> <td>현 황</td><td>· S4 슛크리트 파손(6.5x3.5)</td></tr> <tr> <td>원 인</td><td>· 절토사면으로 인한 상부하중</td></tr> <tr> <td>대 책</td><td>· 단면보수</td></tr> </table> | 현 황 | · S4 슛크리트 파손(6.5x3.5) | 원 인 | · 절토사면으로 인한 상부하중 | 대 책 | · 단면보수 |

| 대 책 | · 단면보수 | | | | | | | | | | | | |

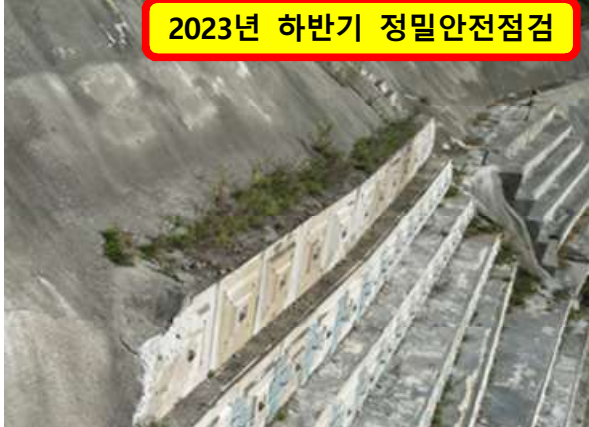
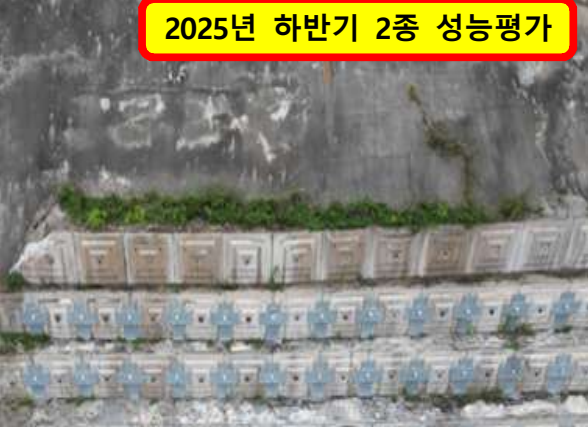
| <table border="1"> <tr> <td>현 황</td><td>· S4 슛크리트 파손(6.0x1.0)</td></tr> <tr> <td>원 인</td><td>· -</td></tr> <tr> <td>대 책</td><td>· -</td></tr> </table> | 현 황 | · S4 슛크리트 파손(6.0x1.0) | 원 인 | · - | 대 책 | · - | <table border="1"> <tr> <td>현 황</td><td>· S4 슛크리트 파손(6.0x1.0)</td></tr> <tr> <td>원 인</td><td>· 절토사면으로 인한 상부하중</td></tr> <tr> <td>대 책</td><td>· 단면보수</td></tr> </table> | 현 황 | · S4 슛크리트 파손(6.0x1.0) | 원 인 | · 절토사면으로 인한 상부하중 | 대 책 | · 단면보수 |

| 대 책 | · 단면보수 | | | | | | | | | | | | |

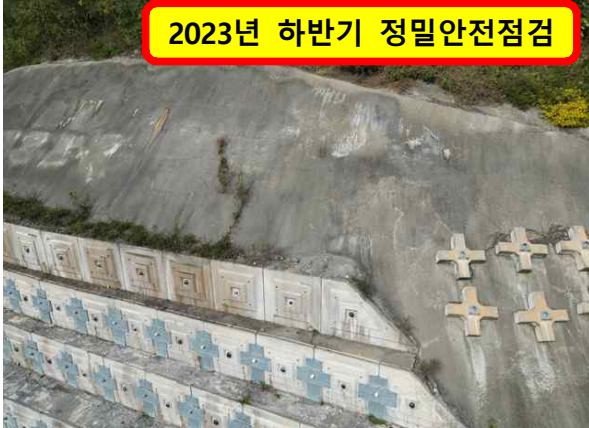
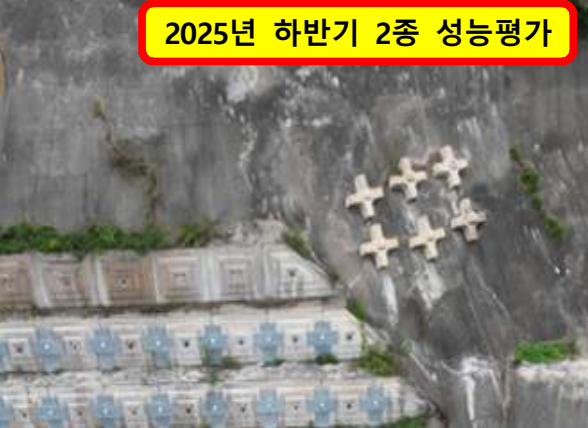
| <table border="1"> <tr> <td>현 황</td><td>· S5 슛크리트 파손(14.0x1.0)</td></tr> <tr> <td>원 인</td><td>· -</td></tr> <tr> <td>대 책</td><td>· -</td></tr> </table> | 현 황 | · S5 슛크리트 파손(14.0x1.0) | 원 인 | · - | 대 책 | · - | <table border="1"> <tr> <td>현 황</td><td>· S5 슛크리트 파손(14.0x1.0)</td></tr> <tr> <td>원 인</td><td>· 절토사면으로 인한 상부하중</td></tr> <tr> <td>대 책</td><td>· 단면보수</td></tr> </table> | 현 황 | · S5 슛크리트 파손(14.0x1.0) | 원 인 | · 절토사면으로 인한 상부하중 | 대 책 | · 단면보수 |

| 대 책 | · 단면보수 | | | | | | | | | | | | |

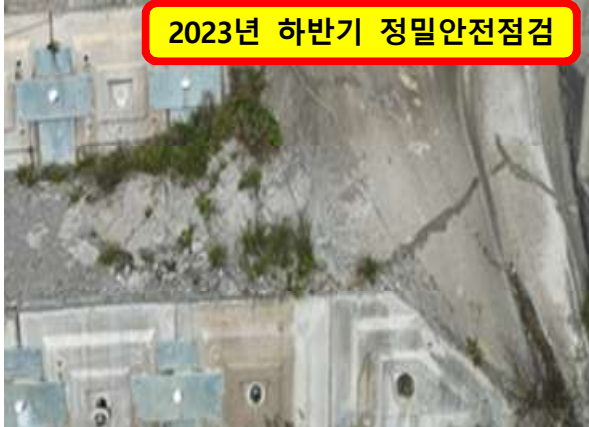
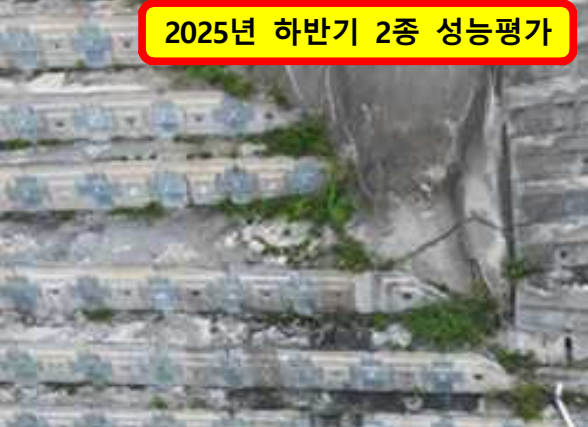
| <table border="1"> <tr> <td>현 황</td><td>· S6 슛크리트 파손(3.0x1.0)</td></tr> <tr> <td>원 인</td><td>· -</td></tr> <tr> <td>대 책</td><td>· -</td></tr> </table> | 현 황 | · S6 슛크리트 파손(3.0x1.0) | 원 인 | · - | 대 책 | · - | <table border="1"> <tr> <td>현 황</td><td>· S6 슛크리트 파손(3.0x1.0)</td></tr> <tr> <td>원 인</td><td>· 절토사면으로 인한 상부하중</td></tr> <tr> <td>대 책</td><td>· 단면보수</td></tr> </table> | 현 황 | · S6 슛크리트 파손(3.0x1.0) | 원 인 | · 절토사면으로 인한 상부하중 | 대 책 | · 단면보수 |

| 대 책 | · 단면보수 | | | | | | | | | | | | |

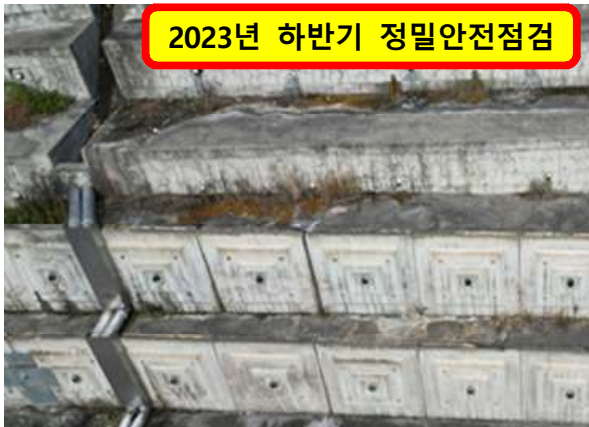
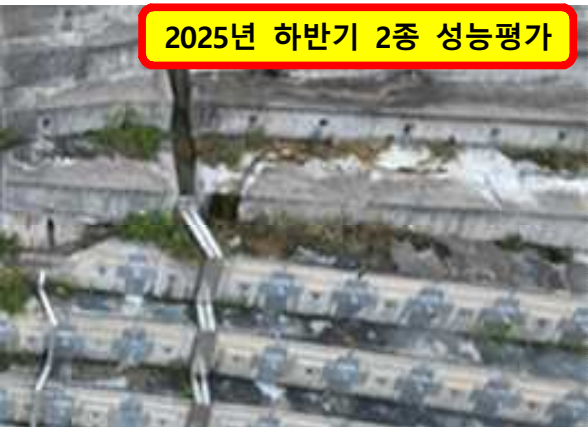
| 원 인 | · 절토사면으로 인한 상부하중 | | | | | | | | | | | | |
| <table border="1"> <tr> <td>현 황</td><td>· S7 슛크리트 파손(5.0x0.5)</td></tr> <tr> <td>원 인</td><td>· -</td></tr> <tr> <td>대 책</td><td>· -</td></tr> </table> | 현 황 | · S7 슛크리트 파손(5.0x0.5) | 원 인 | · - | 대 책 | · - | <table border="1"> <tr> <td>현 황</td><td>· S7 슛크리트 파손(5.0x0.5)</td></tr> <tr> <td>원 인</td><td>· 절토사면으로 인한 상부하중</td></tr> <tr> <td>대 책</td><td>· 단면보수</td></tr> </table> | 현 황 | · S7 슛크리트 파손(5.0x0.5) | 원 인 | · 절토사면으로 인한 상부하중 | 대 책 | · 단면보수 |

| 대 책 | · 단면보수 | | | | | | | | | | | | |

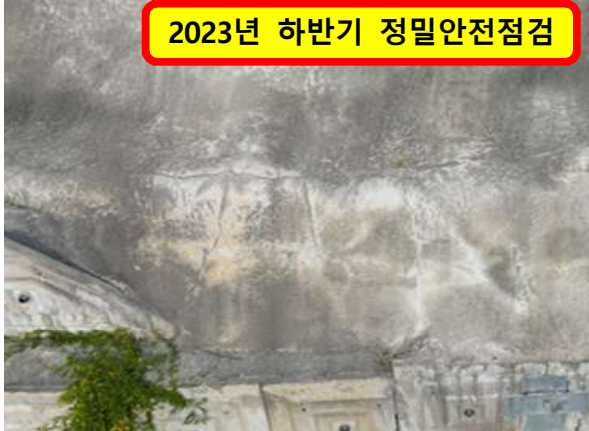
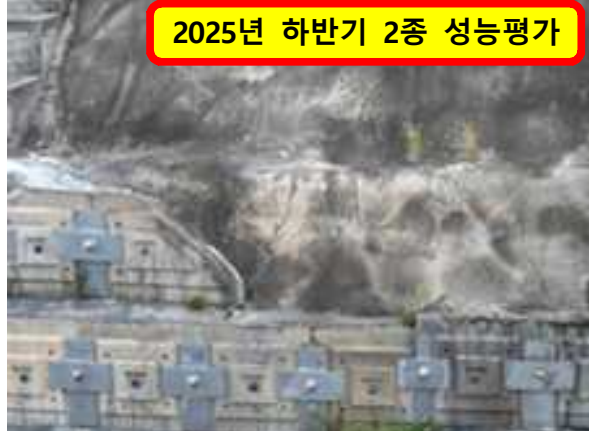
| 원 인 | · 절토사면으로 인한 상부하중 | | | | | | | | | | | | |

| <table border="1"> <tr> <td>현 황</td><td>· S8 슛크리트 파손(7.0x2.5)</td></tr> <tr> <td>원 인</td><td>· -</td></tr> <tr> <td>대 책</td><td>· -</td></tr> </table> | 현 황 | · S8 슛크리트 파손(7.0x2.5) | 원 인 | · - | 대 책 | · - | <table border="1"> <tr> <td>현 황</td><td>· S8 슛크리트 파손(7.0x2.5)</td></tr> <tr> <td>원 인</td><td>· 절토사면으로 인한 상부하중</td></tr> <tr> <td>대 책</td><td>· 단면보수</td></tr> </table> | 현 황 | · S8 슛크리트 파손(7.0x2.5) | 원 인 | · 절토사면으로 인한 상부하중 | 대 책 | · 단면보수 |

| 대 책 | · 단면보수 | | | | | | | | | | | | |

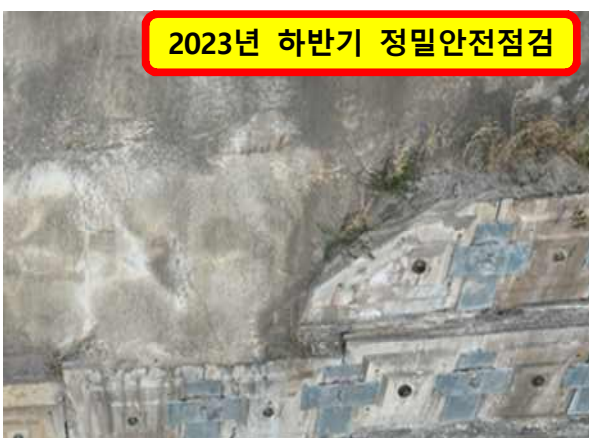
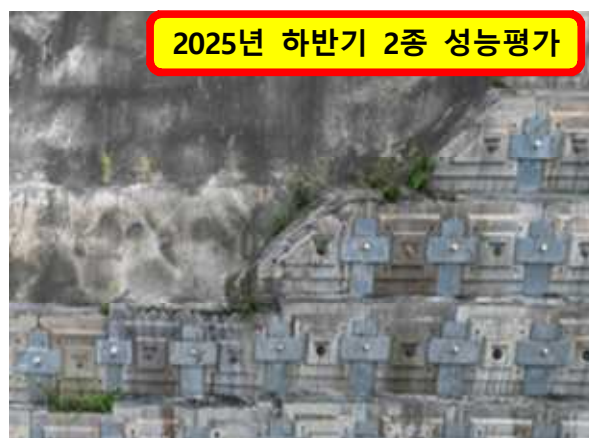
| 원 인 | · 절토사면으로 인한 상부하중 | | | | | | | | | | | | |
| <table border="1"> <tr> <td>현 황</td><td>· S8 슛크리트 파손(4.0x2.5)</td></tr> <tr> <td>원 인</td><td>· -</td></tr> <tr> <td>대 책</td><td>· -</td></tr> </table> | 현 황 | · S8 슛크리트 파손(4.0x2.5) | 원 인 | · - | 대 책 | · - | <table border="1"> <tr> <td>현 황</td><td>· S8 슛크리트 파손(4.0x2.5)</td></tr> <tr> <td>원 인</td><td>· 절토사면으로 인한 상부하중</td></tr> <tr> <td>대 책</td><td>· 단면보수</td></tr> </table> | 현 황 | · S8 슛크리트 파손(4.0x2.5) | 원 인 | · 절토사면으로 인한 상부하중 | 대 책 | · 단면보수 |

| 대 책 | · 단면보수 | | | | | | | | | | | | |

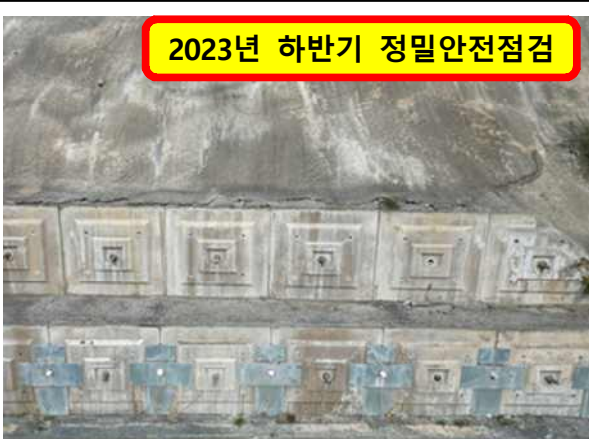
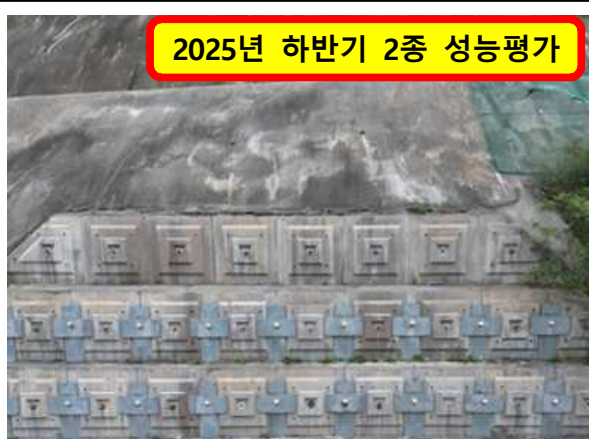
| 원 인 | · 절토사면으로 인한 상부하중 | | | | | | | | | | | | |
| <table border="1"> <tr> <td>현 황</td><td>· S10 슛크리트 파손(4.5x0.5)</td></tr> <tr> <td>원 인</td><td>· -</td></tr> <tr> <td>대 책</td><td>· -</td></tr> </table> | 현 황 | · S10 슛크리트 파손(4.5x0.5) | 원 인 | · - | 대 책 | · - | <table border="1"> <tr> <td>현 황</td><td>· S10 슛크리트 파손(4.5x0.5)</td></tr> <tr> <td>원 인</td><td>· 절토사면으로 인한 상부하중</td></tr> <tr> <td>대 책</td><td>· 단면보수</td></tr> </table> | 현 황 | · S10 슛크리트 파손(4.5x0.5) | 원 인 | · 절토사면으로 인한 상부하중 | 대 책 | · 단면보수 |

| 대 책 | · 단면보수 | | | | | | | | | | | | |

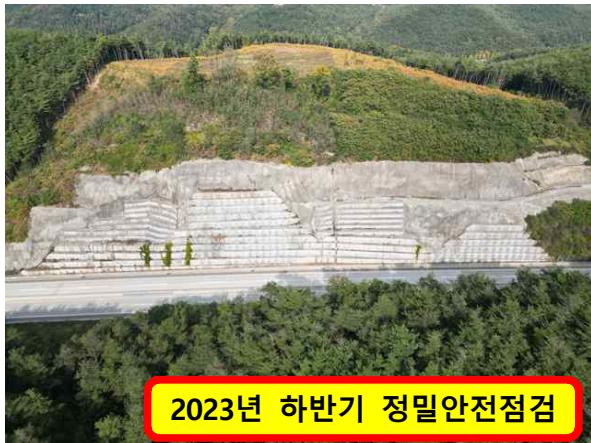
| 현황 | · 상부 자연사면 평탄화 현황 |

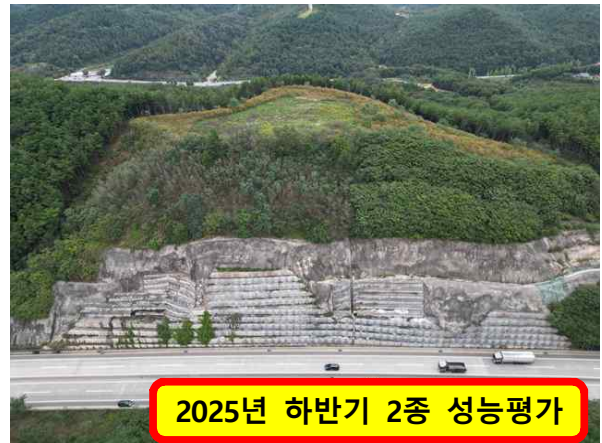
| 현황 | · 상부 자연사면 평탄화 현황 |

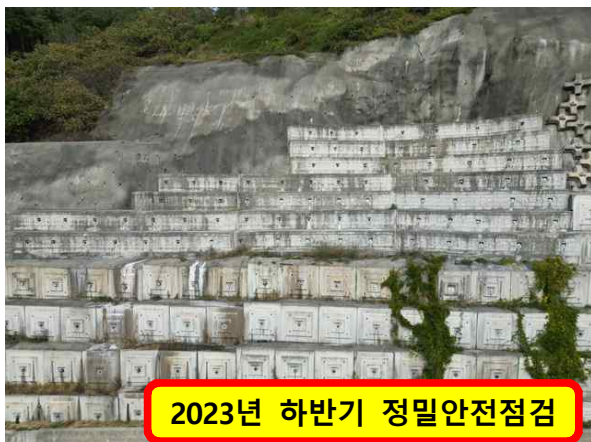
| 현황 | · 상부 계단식옹벽 현황 |

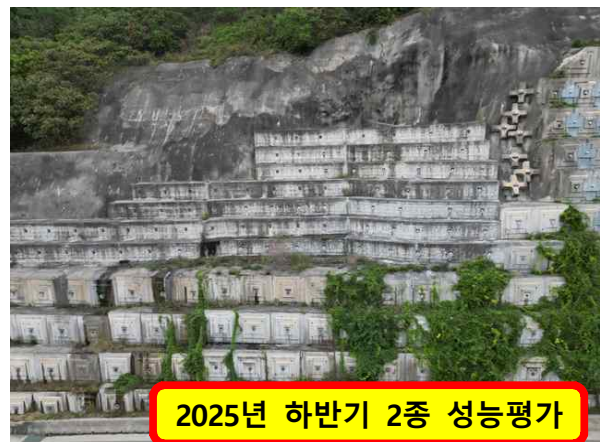
| 현황 | · 상부 계단식옹벽 현황 |

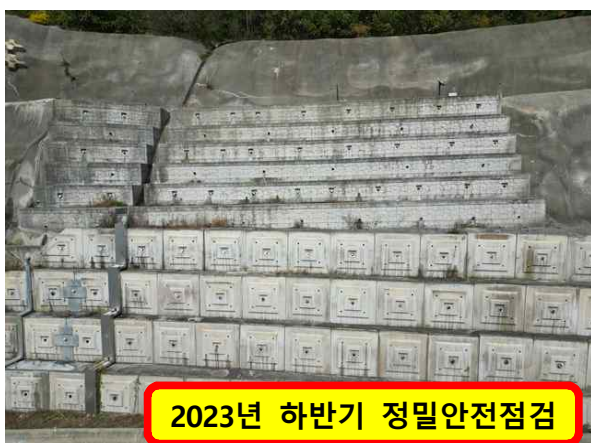
| 현황 | · 상부 계단식옹벽 현황 |

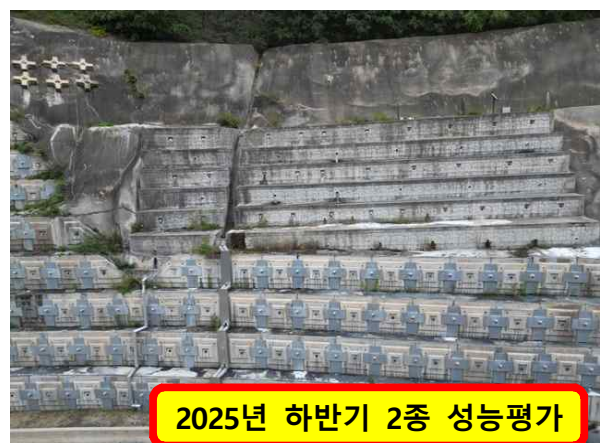
| 현황 | · 상부 계단식옹벽 현황 |

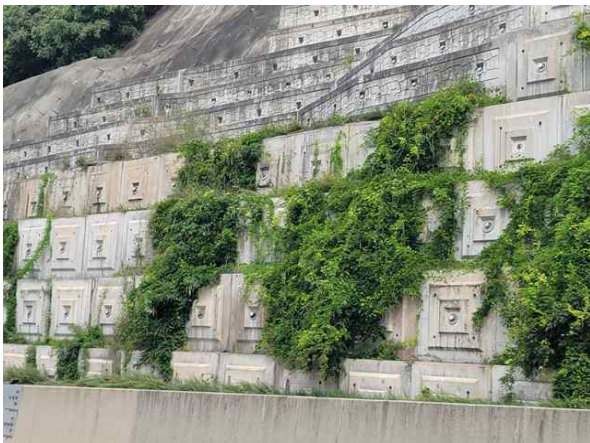
식생
