## 제77장 패널식 옹벽 11

### 77.1. 시설물 개요

본 시설물은 경상북도 영천시 신녕면 화남리(상주영천고속도로 62.388~62.470km)에 위치한 2종 시설물로서 연장 136.9m, 지면노출높이 7.5m의 패널식 보강토 옹벽이다.

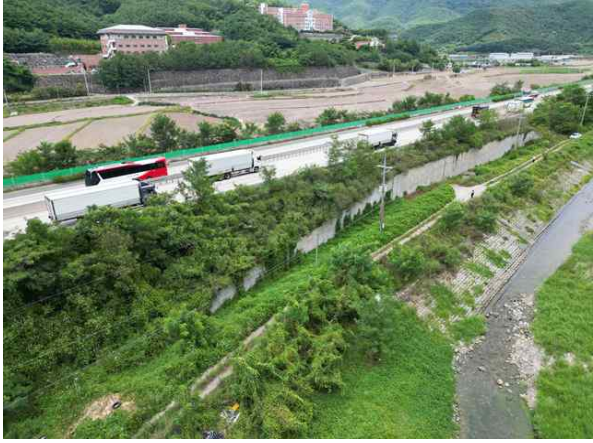
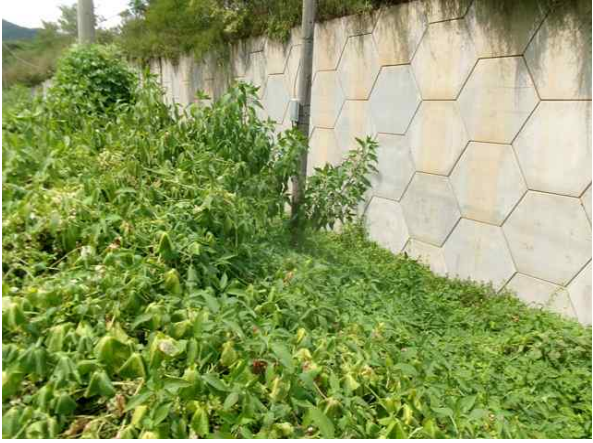
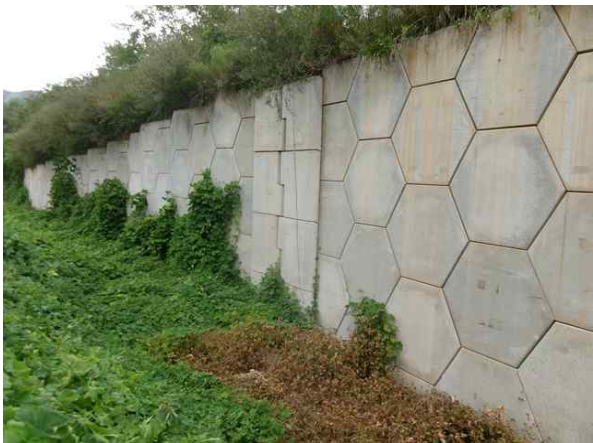
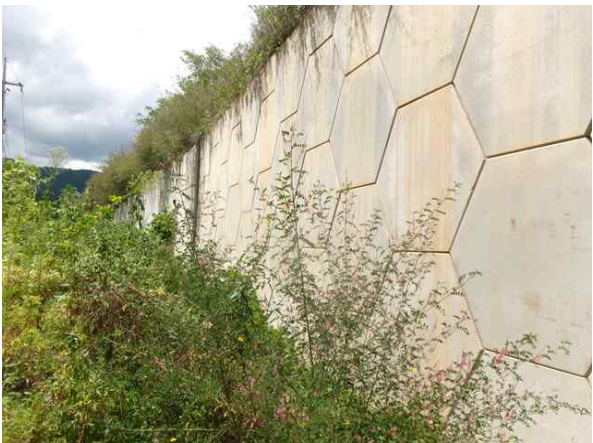
- 지반, 기초부에 대한 현장조사 결과, 침하, 활동, 전도 등 구조적인 손상결함 및 세굴이 없는 양호한 상태로 조사되었다.

- 지반, 기초부에 대한 현장조사 결과, 점검 당시에 침하, 활동, 전도 등 구조적인 손상결함 및 세굴이 없는 양호한 상태로 신규 손상 등은 조사되지 않았으나 주기적인 점검을 통하여 지반, 기초부의 손상발생 여부 확인 등의 유지관리가 필요할 것으로 사료된다.

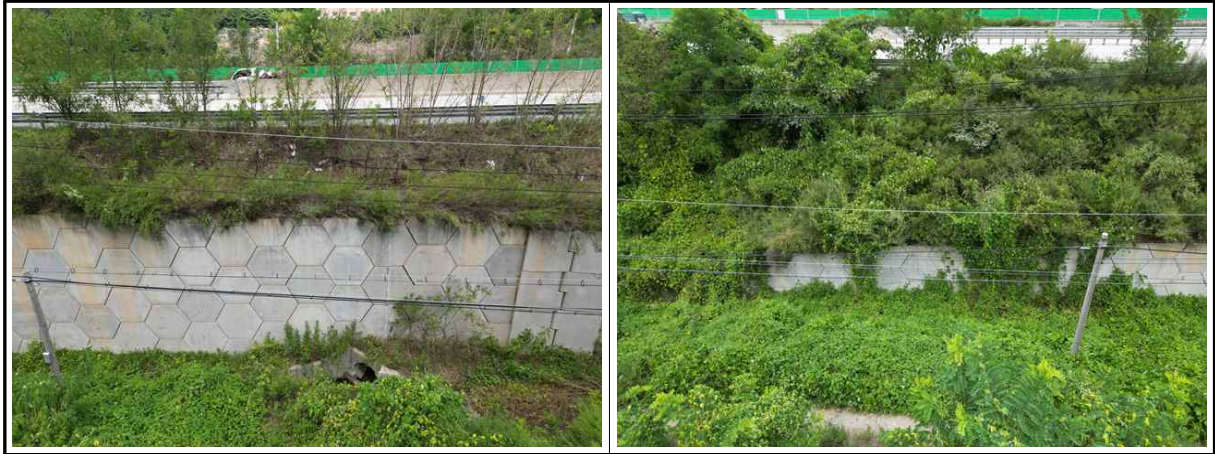
- 전면부에 대한 현장조사 결과, 판넬 파손, 실란트 열화 손상이 조사되었다.

- 전면부에서 조사된 패널 파손의 경우 외부충격 등에 의한 손상으로 손상의 정도가 경미하여 구조적인 영향을 미치는 손상은 아니다. 이에 즉각적인 보수를 실시하기 보다는 주기적인 점검을 통한 손상의 진전여부를 확인하는 유지관리를 실시하고 손상의 진전시 단면보수 등의 보수를 실시하는 것이 바람직할 것으로 사료된다.
- 조사된 실란트 열화의 경우 공용기간 증가에 의한 열화 손상이며, 실란트 재시공 등 보수를 실시하고 손상의 재발생 여부를 확인하는 유지관리가 필요하다. 또한 용벽 상부 및 전면에 전체적으로 과도한 식생이 산재하여 원활한 유지관리 및 점검을 위한 정비가 필요하다.

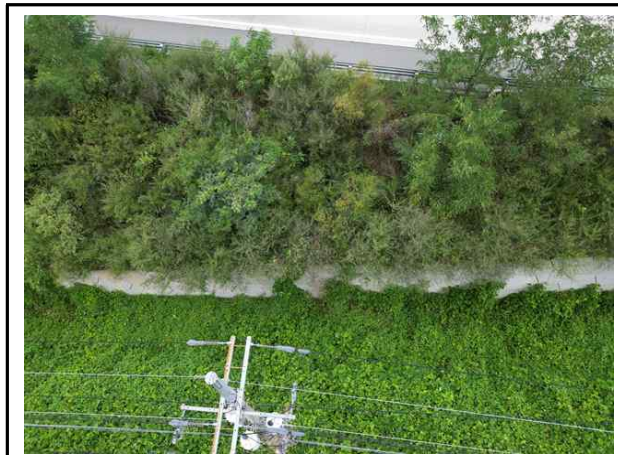
| 현 황 | · 상부 성토부 상태현황 |
| 원 인 | · - |

- 주변영향인자에 대한 현장조사 결과, 배수시설 상부 배수로에 손상이 없는 양호한 상태로 확인되었고, 상부 성토부, 도로 포장부에도 성토부 내의 침식, 유실 등의 손상이 없는 상태로 전반적으로 양호한 상태를 유지하고 있는 것으로 조사되었으나 주기적인 점검을 통하여 손상발생 여부 확인 등의 유지관리가 필요할 것으로 사료된다. 또한 용벽 상부 및 전면에 전체적으로 과도한 식생이 산재하여 원활한 유지관리 및 점검을 위한 정비가 필요하다.

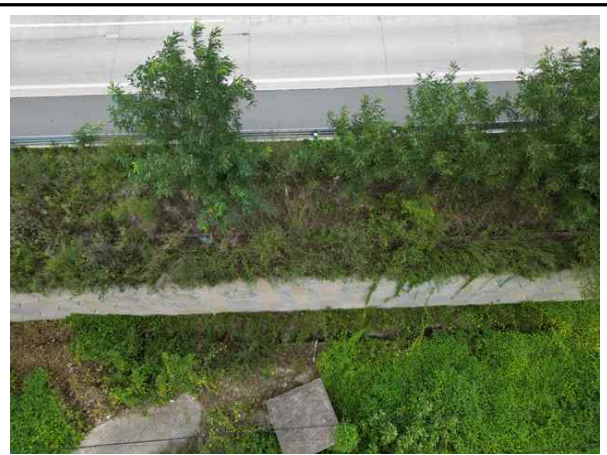
| 현 황 | · 상부 성토부 상태현황 |

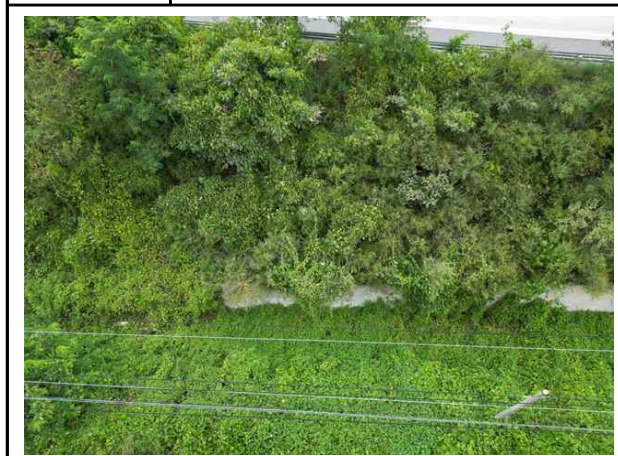
| 현 황 | · 상부 성토부 상태현황 |

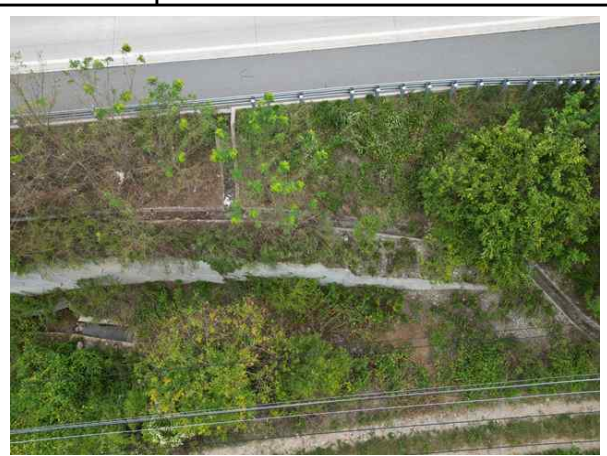
| 현 황 | · 상부 성토부 상태현황 |

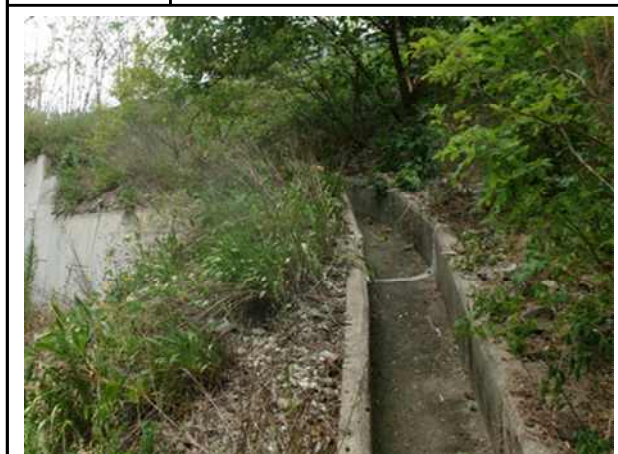
| 현 황 | · 배수시설 상태현황 |

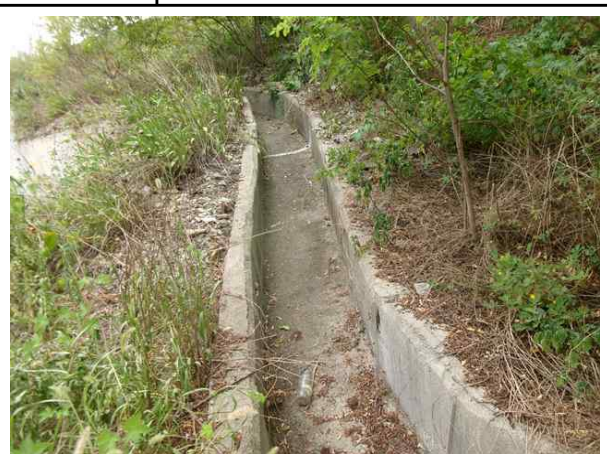
| 현 황 | · 배수시설 상태현황 |

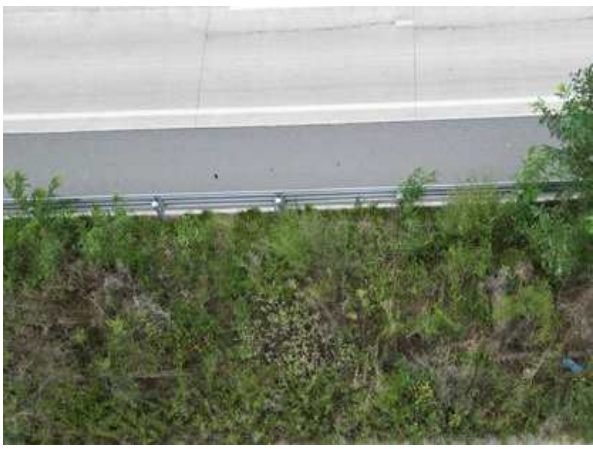
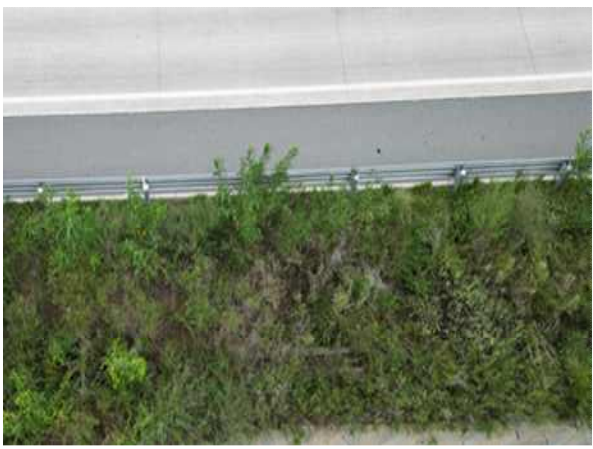
| 현 황 | · 상부 도로 상태현황 | 현 황 | · 상부 도로 상태현황 |

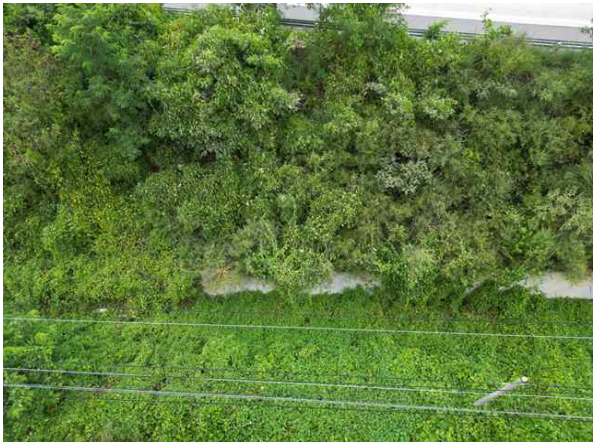
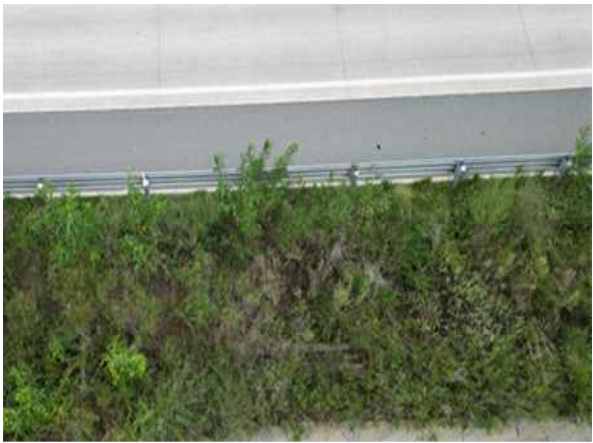
| 주변영향인자(성토부, 상부 도로) 상부 성토부 상태현황 | 주변영향인자(성토부, 상부 도로) 상부 도로 포장 상태현황 |
