- 78.1 대상 시설물 현황
- 78.2 자료수집 및 분석
- 78.3 현장조사
- 78.4 콘크리트 재료시험 조사
- 78.5 안전성능 평가
- 78.6 내구성능 평가
- 78.7 종합평가
- 78.8 유지관리 전략 제안
- 78.9 종합결론

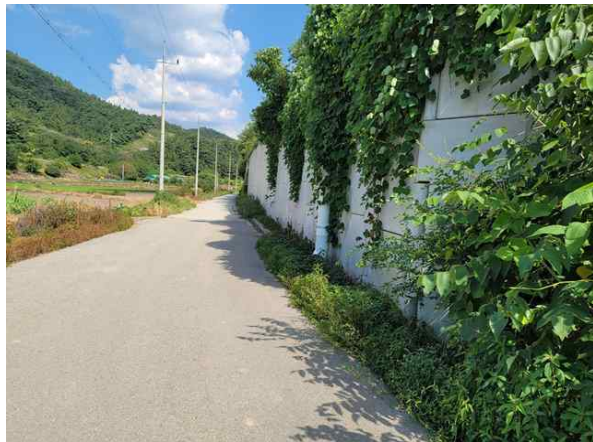
| 현 황 | · 좌측 상태현황 |

| 대 책 | · - |

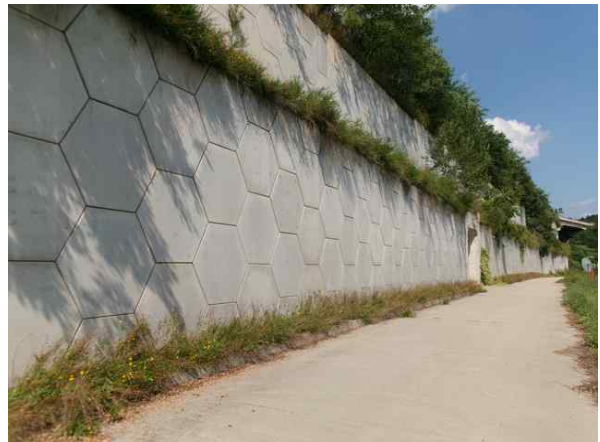
| 현 황 | · 우측 상태현황 |

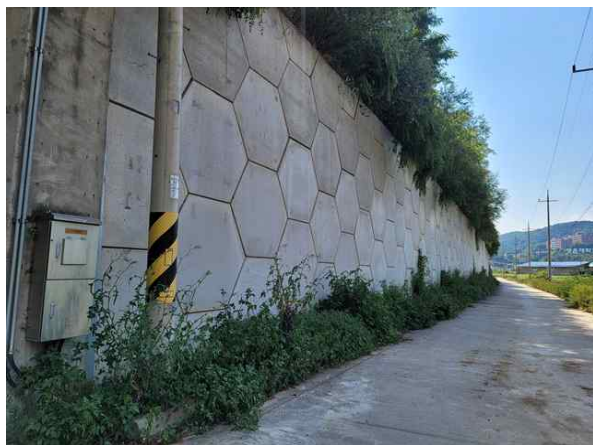
| 현 황 | · 좌측 상태현황 |

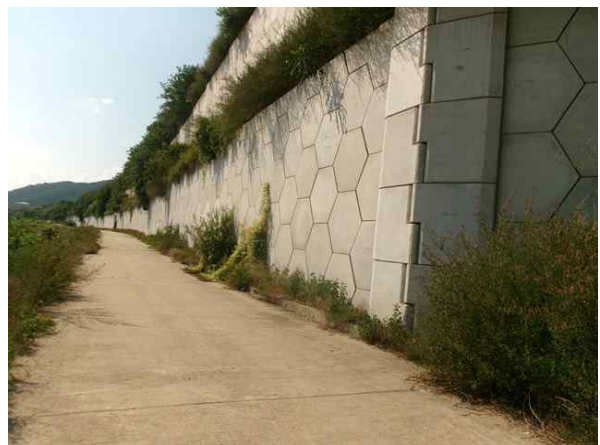
| 현 황 | · 우측 상태현황 |

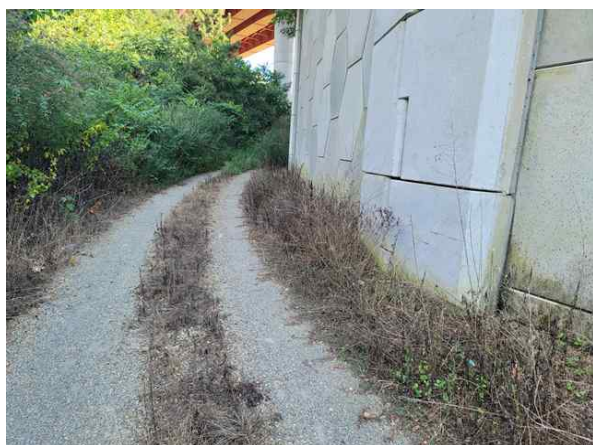
| 현 황 | · 좌측 상태현황 |

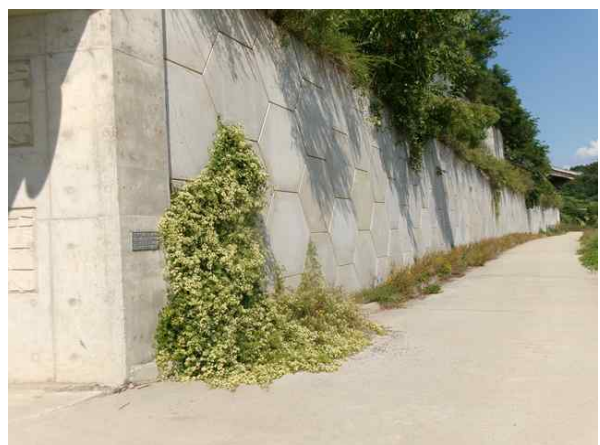
| 현 황 | · 우측 상태현황 |

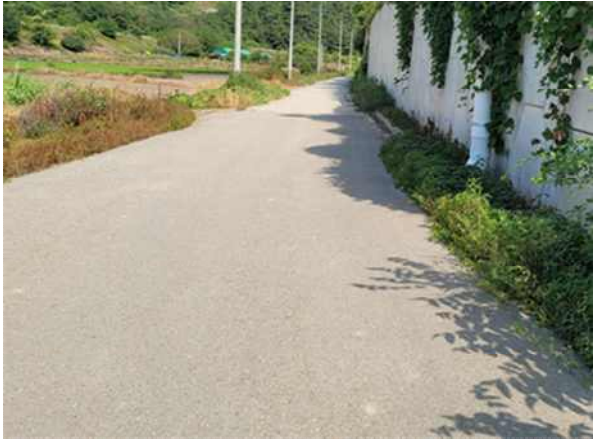
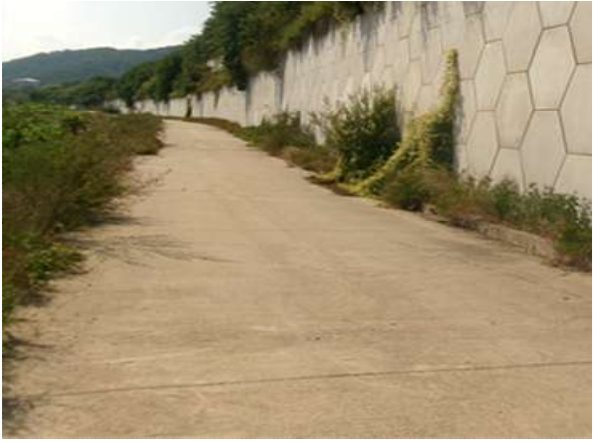
| 현 황 | · 좌측 하부 도로 포장 상태양호 | 현 황 | · 우측 하부 도로 포장 상태양호 |

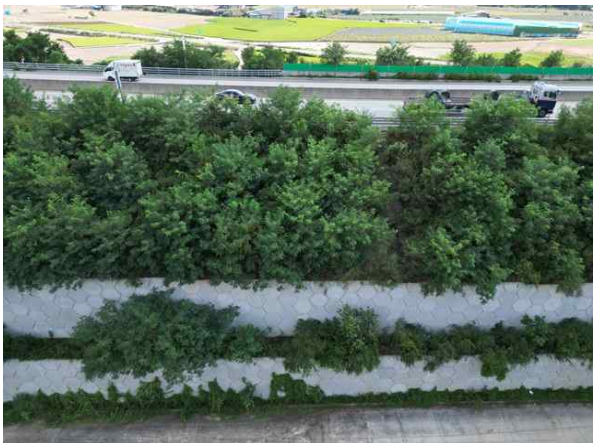
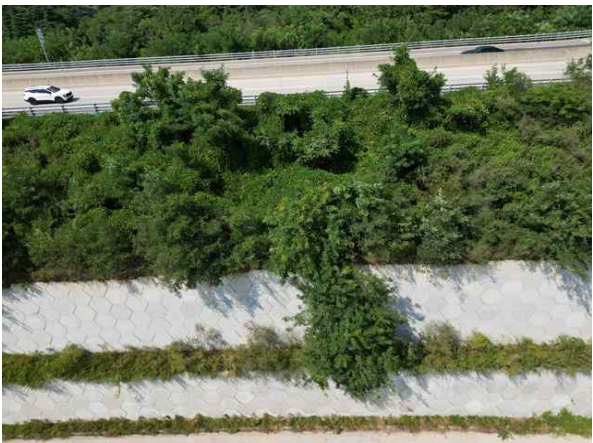
| 현 황 | · 좌측 상부 성토부 상태현황 | 현 황 | · 우측 상부 성토부 상태현황 |

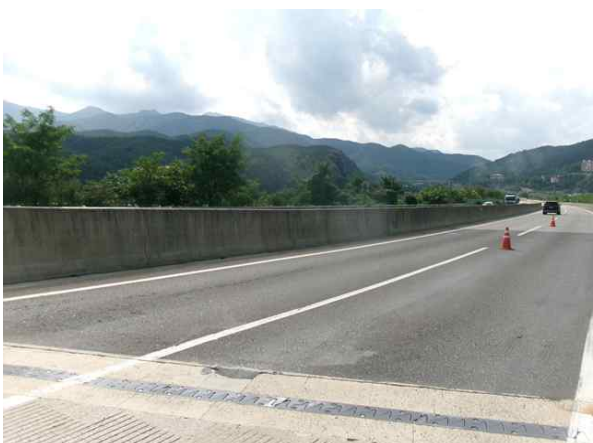
| 현 황 | · 상부 도로 포장 상태현황(좌측) | 현 황 | · 상부 도로 포장 상태현황(우측) |

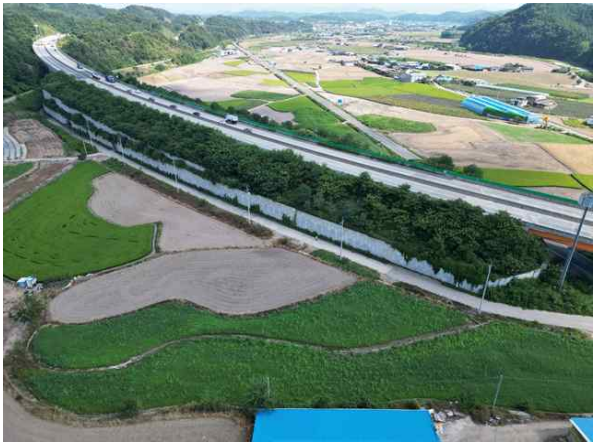
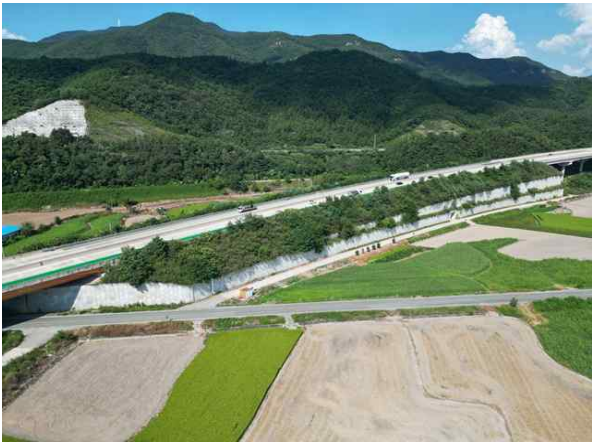
| 주변영향인자(성토부, 상부 도로) 상부 성토부 상태현황 | 주변영향인자(성토부, 상부 도로) 상부 도로 포장 상태현황 |
