## 제79장 패널식 용벽 13

본 시설물은 경상북도 영천시 화산면 화산리(상주영천고속도로 73.125~73.250km)에 위치한 2종 시설물로서 연장 125.6m, 지면노출높이 13.9m의 패널식 보강토용벽이다.

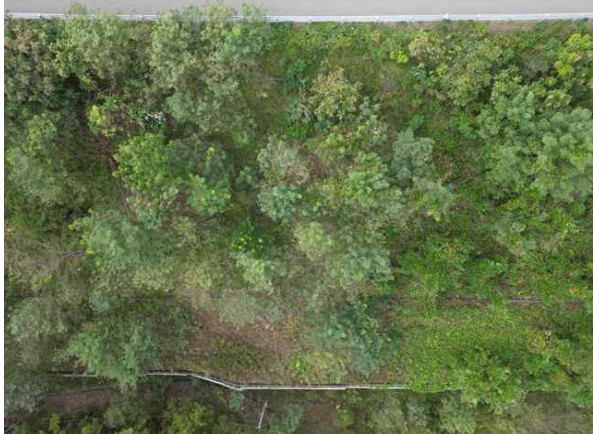
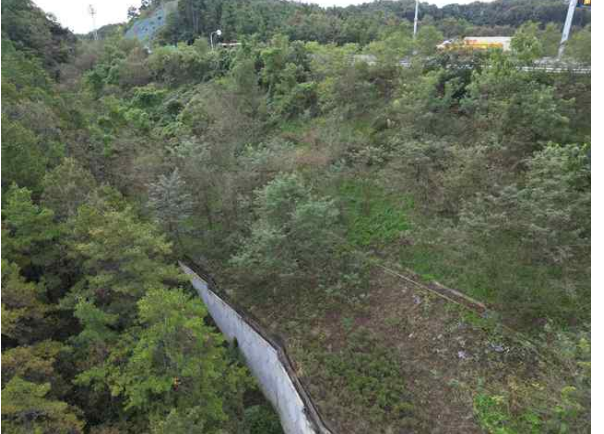
| 상부 상태현황 전경 | 상부 상태현황 전경 |

FMS(시설물통합정보관리시스템 fms.or.kr) 및 관리주체인 상주영천고속도로(주)에 보관된 준공관련자료를 검토한 결과 준공시 고려되었던 하중 이외의 추가하중은 없는 상태이며, 향후 본 옹벽 및 옹벽 상부에 부속시설 설치시 그에 따른 구조검토를 실시하여 하중변화에 따른 옹벽의 안정성을 확보하여야 할 것이다.

또한, 준공도면 및 기 실시되었던 점검자료를 검토한 결과 준공시와 점검일현재의 옹벽 주변 현황의 변화는 없는 것으로 검토되었다.

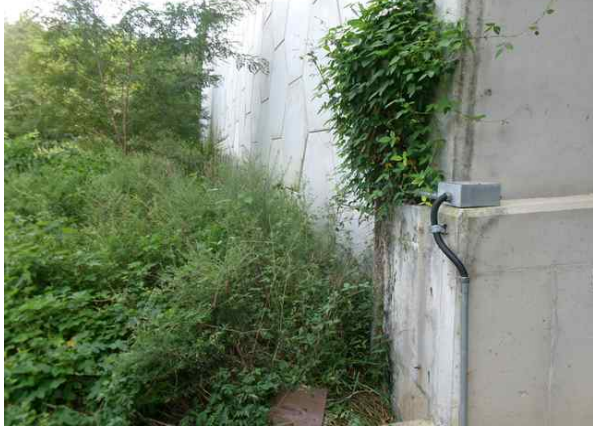
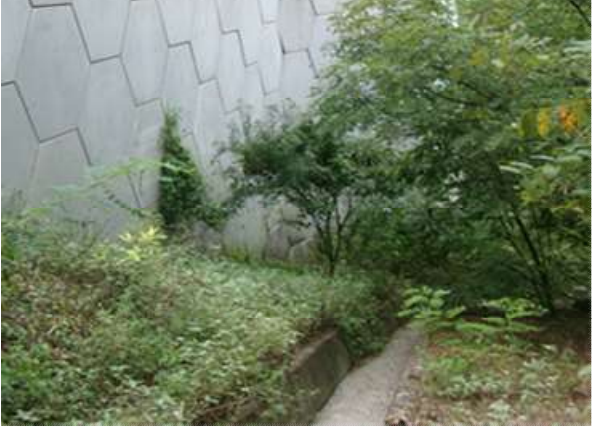
| 기초부 상태현황 전경 | 기초부 상태현황 전경 |

- 조사결과, 침하, 활동, 전도 등 구조적인 손상결함 및 세굴이 없는 양호한 상태로 조사되었다.

- 지반, 기초부에 대한 현장조사 결과, 점검 당시에 침하, 활동, 전도 등 구조적인 손상결함 및 세굴이 없는 양호한 상태로 신규 손상 등은 조사되지 않았으나 주기적인 점검을 통하여 지반, 기초부의 손상발생 여부 확인 등의 유지관리가 필요할 것으로 사료된다.

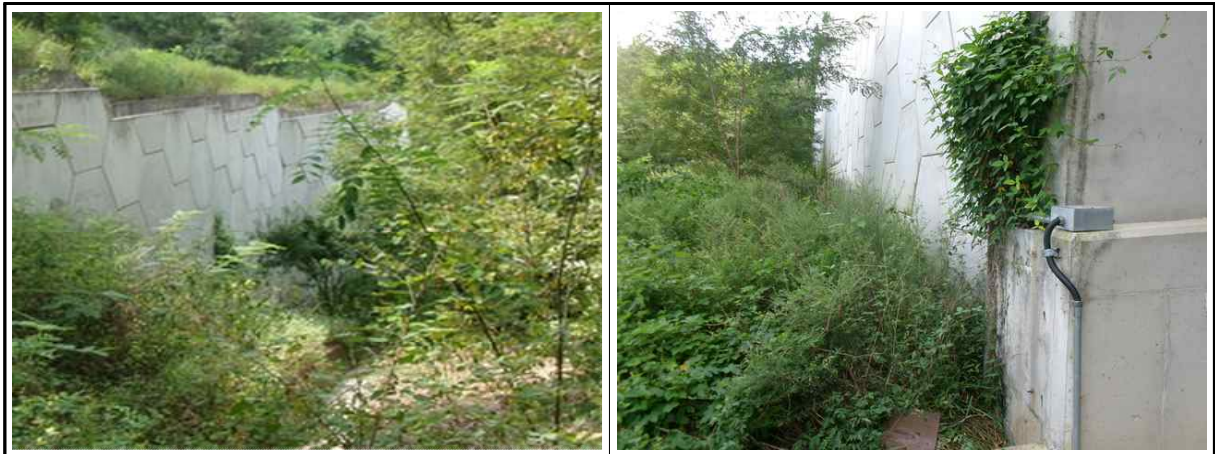
본 옹벽은 비포장 상태로 세굴, 침하, 유실, 옹벽밀림 등에 대해 면밀한 조사를 실시하였고, 주요 손상 및 조사결과는 다음과 같다.
