## 제81장 패널식 옹벽 15

### 81.1. 시설물 개요

본 시설물은 경상북도 영천시 매산동(상주영천고속도로 78.940~78.983km)에 위치한 2층 시설물로서 연장 182.2m, 지면노출높이 12.8m의 패널식 보강토 옹벽이다.

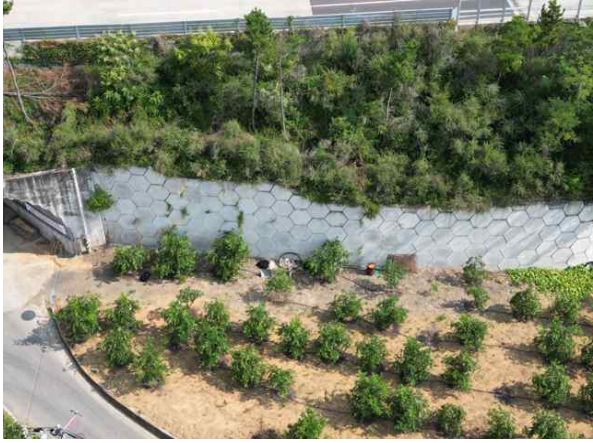
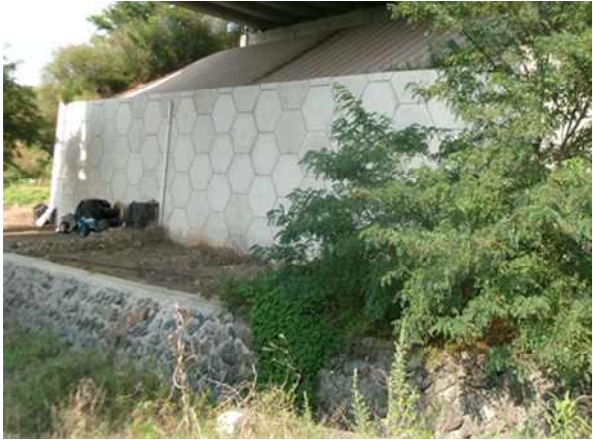
| 현 황 | · 상태현황 | 현 황 | · 상태현황 |

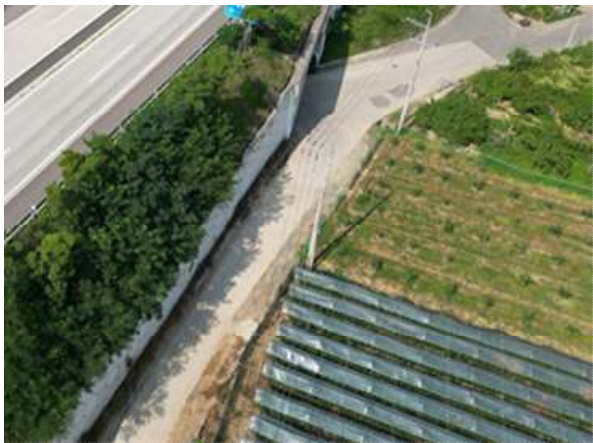
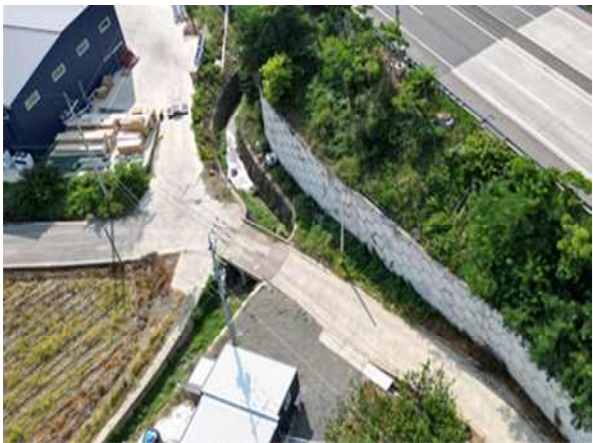
| 현 황 | · 하부 도로 포장 상태현황 | 현 황 | · 하부 도로 포장 상태현황 |

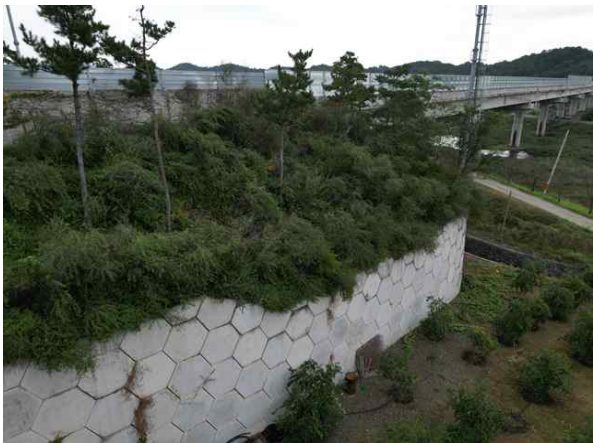
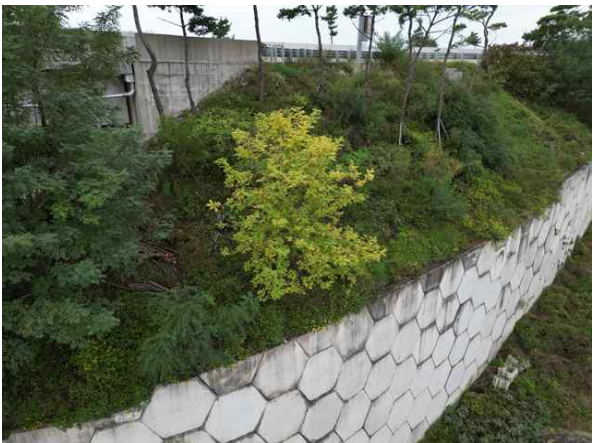
| 현 황 | · 상부 성토부 상태현황 | 현 황 | · 상부 성토부 상태현황 |

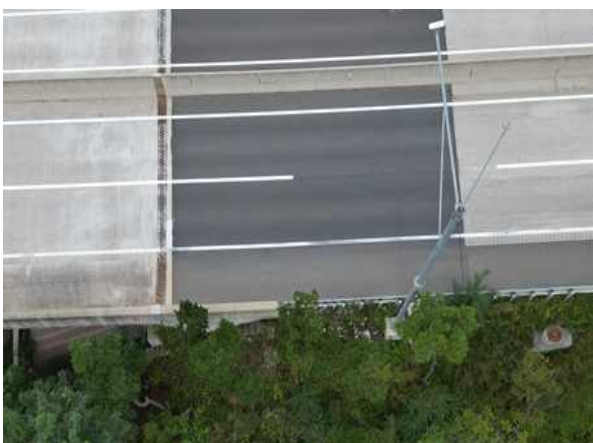
| 현 황 | · 상부 도로 포장 상태현황(상주방향) | 현 황 | · 상부 도로 포장 상태현황(영천방향) |

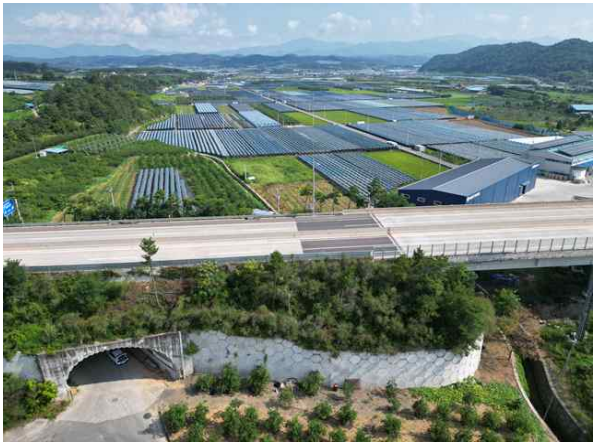
| <p>주변영향인자(성토부, 상부 본선) 상태현황</p> | <p>주변영향인자(성토부, 상부 본선) 상태현황</p> |

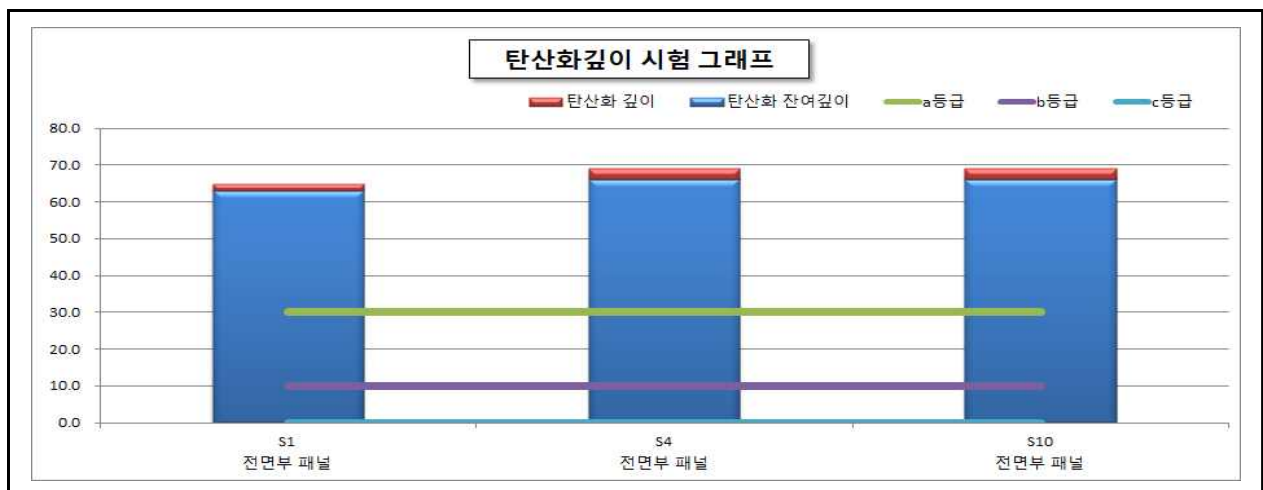
【그림 81.8】 탄산화 깊이 측정결과

- 금회 점검에서 탄산화시험은 총 3개소 시험을 실시하였으며 분석 결과, 전개소 모두“탄산화에 의한 부식발생 우려 없음”인 ‘a’등급으로 평가되었고 100년 이상의 잔존수명을 확보하여 공용상의 문제는 없을 것으로 판단된다.

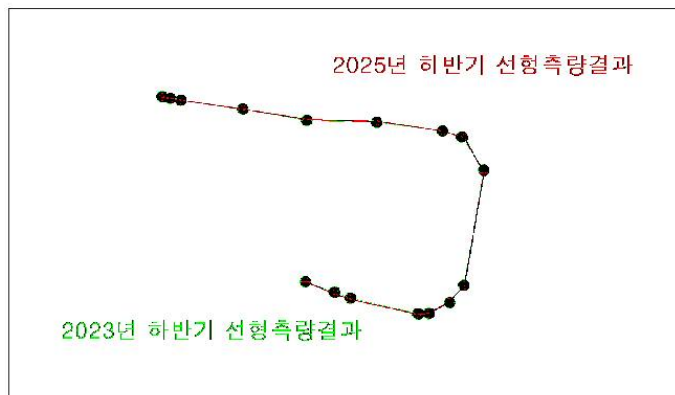
【그림 81.9】 선형측량 결과 및 비교

설계도서 및 초기점검과 비교하여 검토한 결과, 측량결과 값에 미소한 차이가 확인되었으며, 이는 측량기기 오차, 측량기기 사용 종류 및 측정위치의 차이와 측량시 발생할 수 있는 오차내로서, 검토한 결과 침하, 전도, 활동에 의한 문제는 없는 것으로 검토되었고, 전회 점검과의 비교값 또한 측정 위치에 의한 차이는 있지만 사용성에 영향을 미칠만한 차이는 아닌 것으로 확인되었다.
