## 4. 블럭식 옹벽 04

### 4.1 시설물 개요

본 시설물은 대구광역시 군위군 소보면 산법리(상주영천고속도로 30.940~31.213km)에 위치한 2중 시설물로서 연장 273.0m, 지면노출높이 12.5m의 블럭식 보강토옹벽이다.

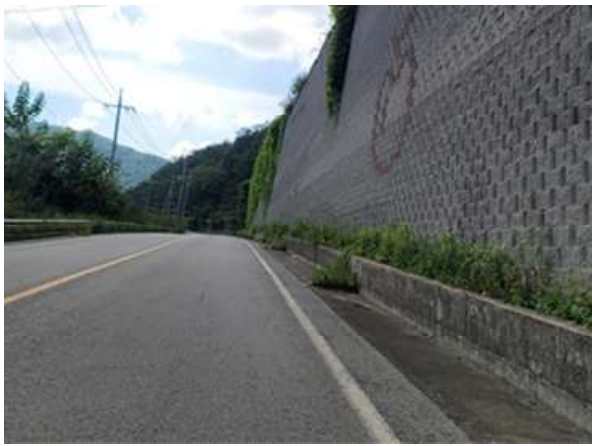
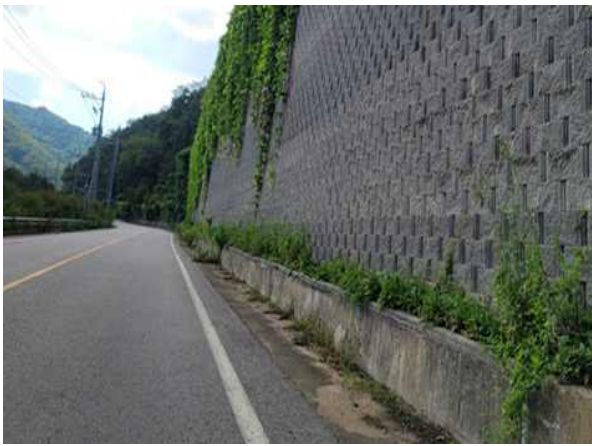
| 현 황 | • 하부 도로 상태양호 | 현 황 | • 하부 도로 상태양호 |
| 원 인 | • - | 원 인 | • - |

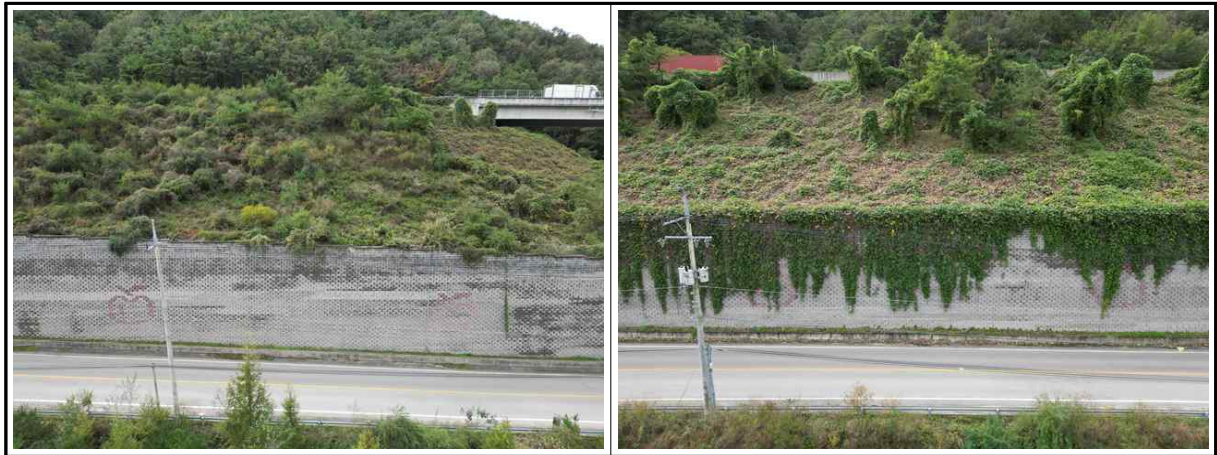
【사진 4.3.2】 전면부 전경

- 전면부에 대한 현장조사 결과, 유실, 이격 등은 조사되지 않았으나, 전면부에 블럭 균열, 블럭 파손, 백태, 배부름 등의 손상이 조사되었다.

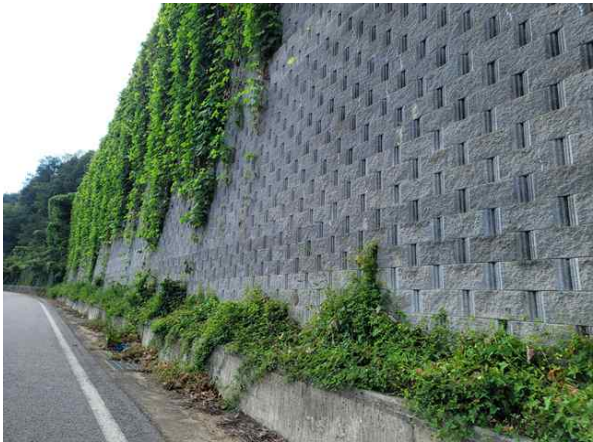
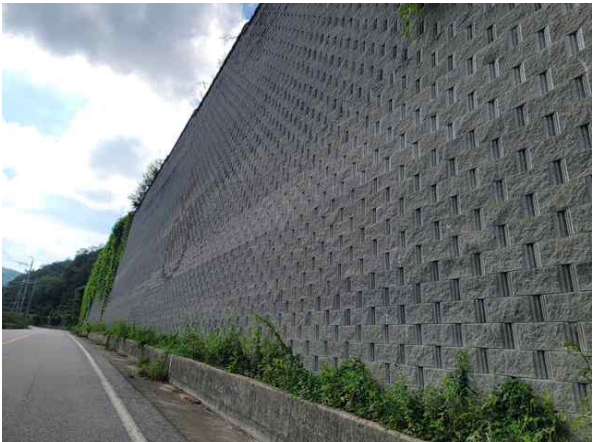
| 현황 | • S3 백태 (20.0x2.0) | 현황 | • S7 백태 (20.0x2.0) |
| 원인 | • 공용기간 증가, 열화 등 | 원인 | • 공용기간 증가, 열화 등 |

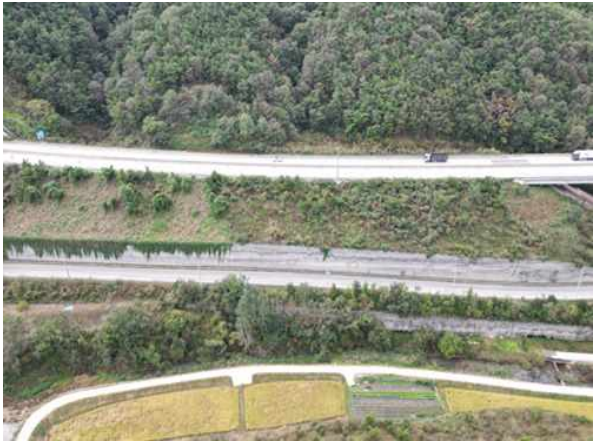
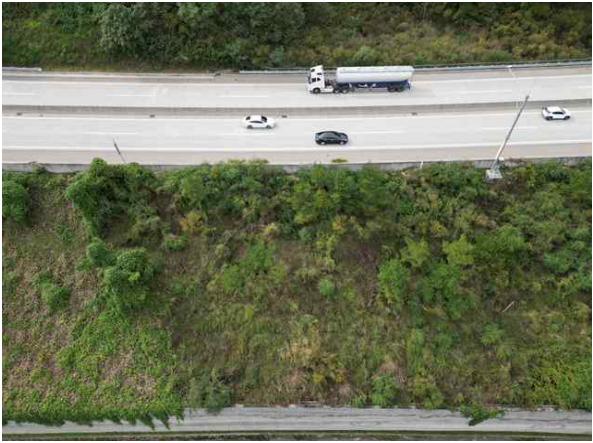
| 현 황 | • 상부 성토부 상태양호 | 현 황 | • 상부 성토부 상태양호 |

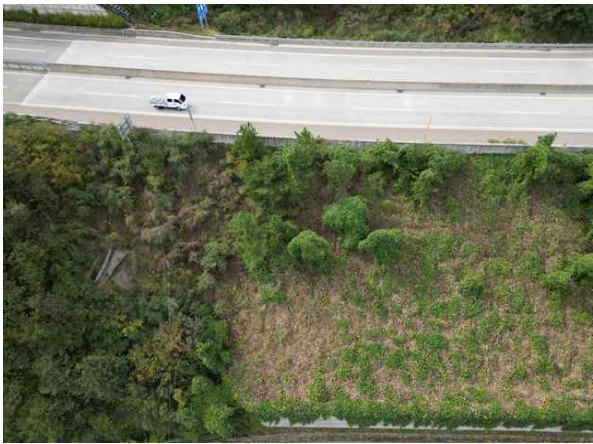
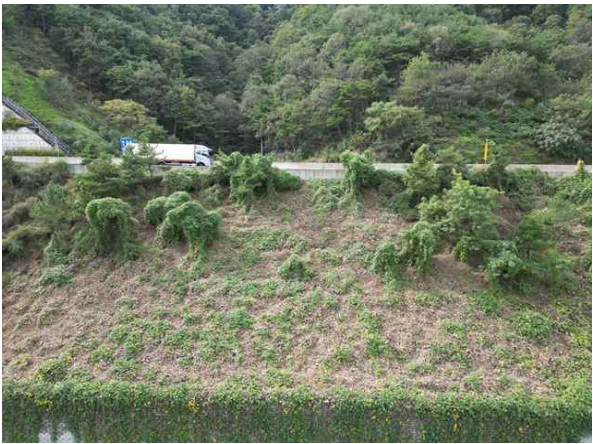
| 현 황 | • 상부 성토부 상태양호 | 현 황 | • 상부 성토부 상태양호 |

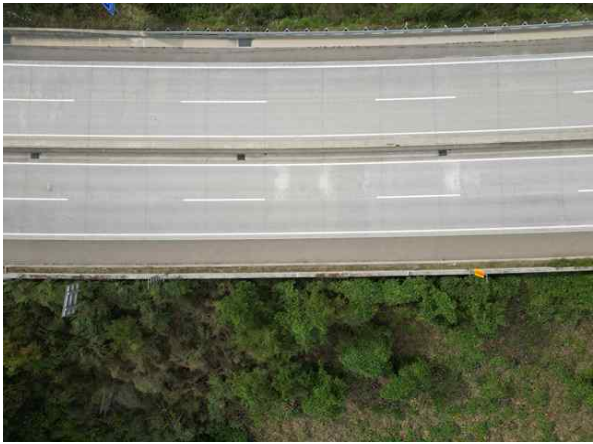
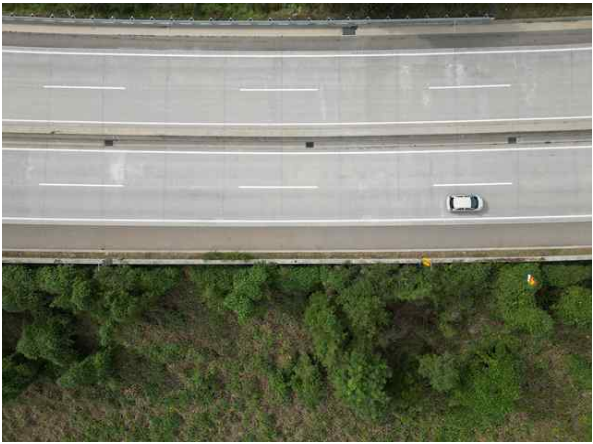
| 현 황 | • 상부 도로 상태양호 | 현 황 | • 상부 도로 상태양호 |

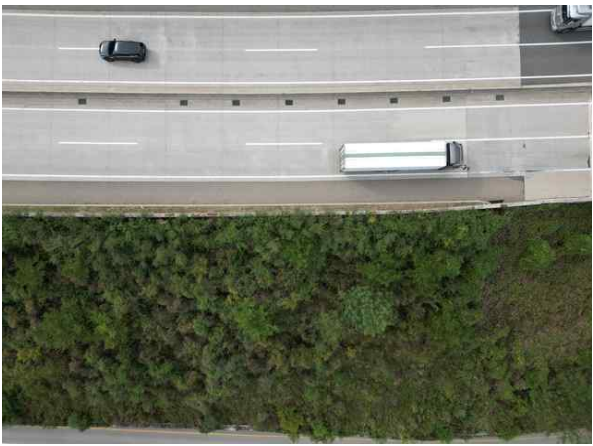
| 현 황 | • 상부 도로 상태양호 | 현 황 | • 상부 도로 상태양호 |

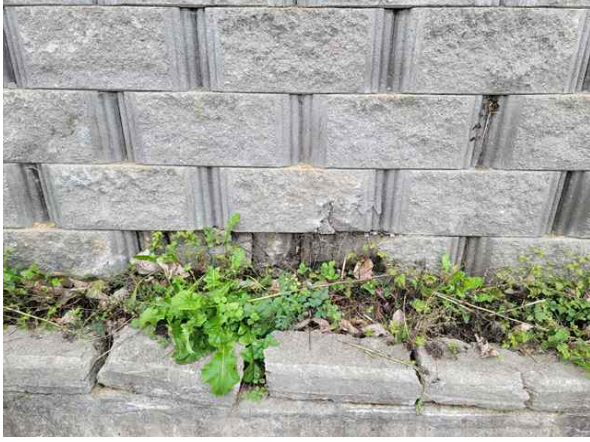
| <p>S6 블럭 파손(3EA)</p> | <p>S10 배부름(20.0x10.0)</p> |

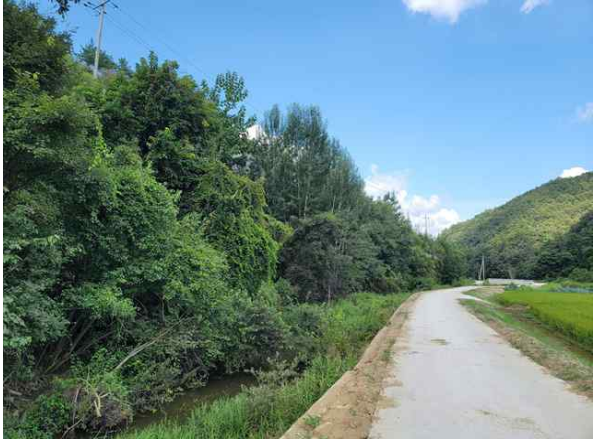
| 현 황 | • 하부 상태현황 | 현 황 | • 하부 도로 상태현황 |

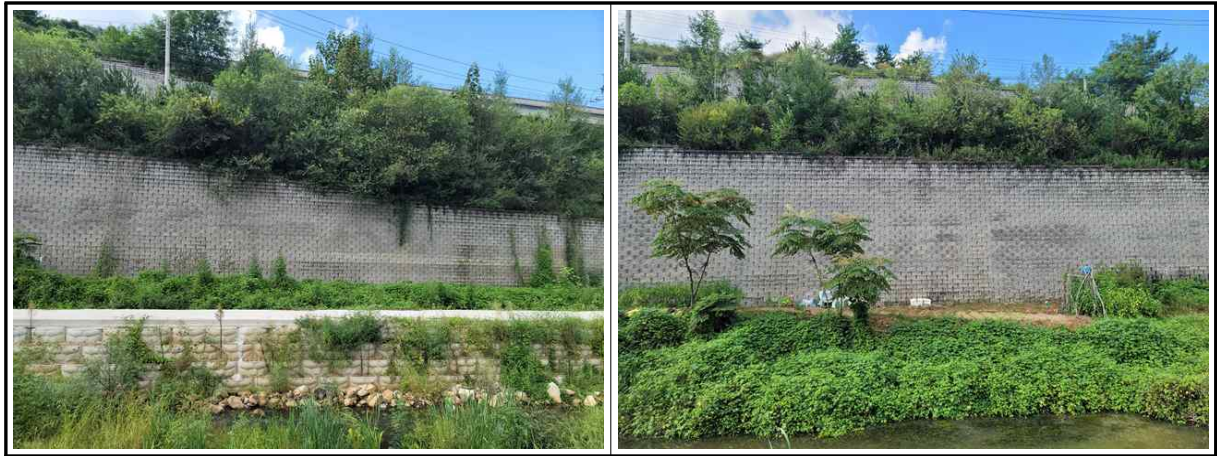
【사진 4.3.7】 전면부 전경

- 전면부에 대한 현장조사 결과, 유실, 이격 등은 조사되지 않았으나, 전면부에 블록 균열, 누수 등의 손상이 조사되었다.

■ 전면부에서 조사된 블럭 균열의 경우 공용기간 증가, 손상부 우수유입, 시공미흡 등 복합적인 원인에 의한 손상으로 추정되며, 점검당시 구조적인 영향을 미치는 손상은 아니나 손상 발생부에 현재 누수가 진행되고 있는 상태로 손상부의 지속적인 우수유입을 방지하고, 블럭의 내구성을 확보하기 위한 표면처리 등의 보수가 필요하다고 판단된다.

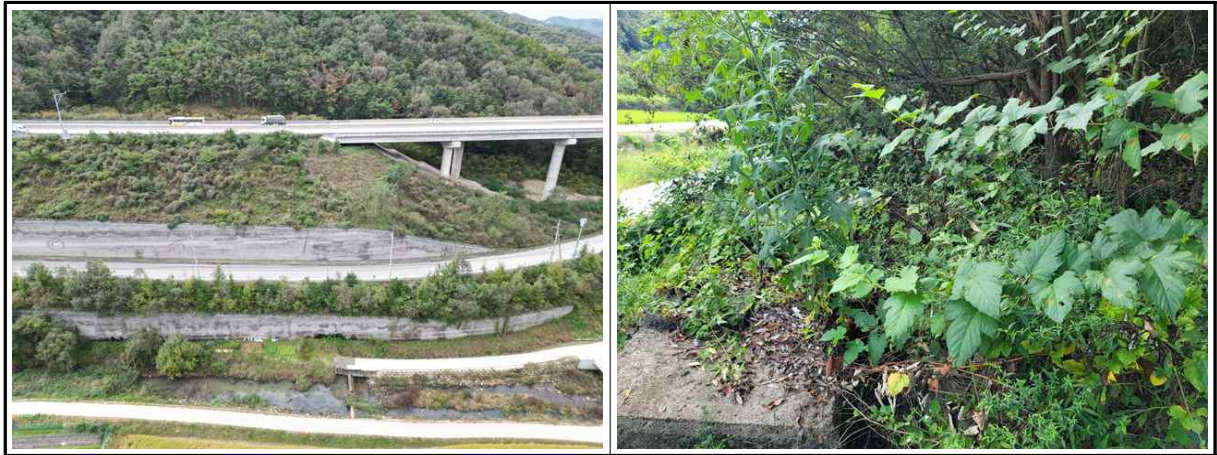
【사진 4.3.8】 주변영향인자 전경

■ 주변영향인자에 대한 현장조사 결과, 옹벽 상부 배수로(측구)에 별도의 손상은 조사되지 않았으며, 상부 성토부, 도로 포장부에도 성토부 내의 침식, 유실 등의 손상이 없는 상태로 전반적으로 양호한 상태를 유지하고 있는 것으로 조사되었다.

- 주변영향인자에 대한 현장조사 결과, 손상이 없는 상태로 확인되었고, 옹벽 상부 배수로(측구)에 별도의 손상은 조사되지 않았으나, 상부 배수로 설치부에 과도한 식생이 산재하여, 추후 원활한 점검을 위한 정비 등의 조치가 필요하고, 상부 성토부, 도로 포장부에도 성토부 내의 침식, 유실 등의 손상이 없는 상태로 전반적으로 양호한 상태를 유지하고 있는 것으로 조사되었으나 주기적인 점검을 통하여 전면부의 손상발생 여부 확인 등의 유지관리가 필요할 것으로 사료된다.

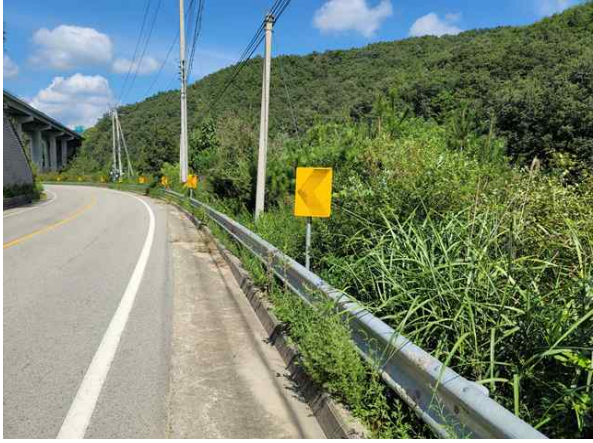
| 현 황 | • 상부 성토부 및 도로 상태양호 | 현 황 | • 상부 성토부 상태양호 |

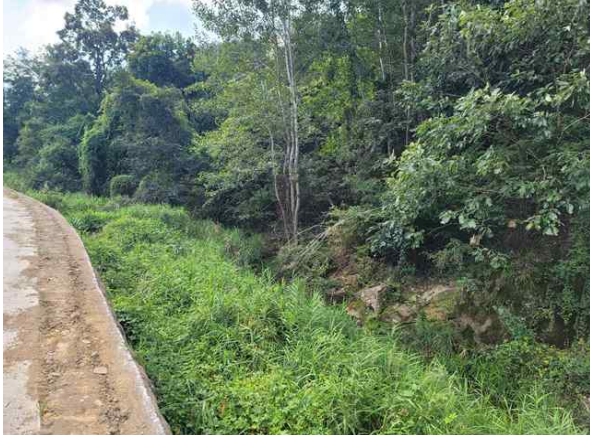
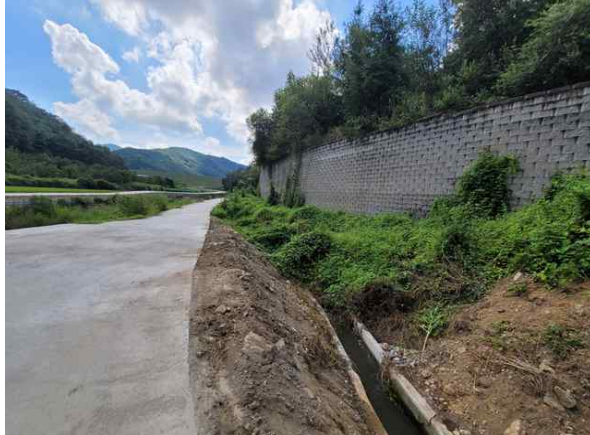
| <p>지반, 기초부 상태현황</p> | <p>지반, 기초부 상태현황</p> |

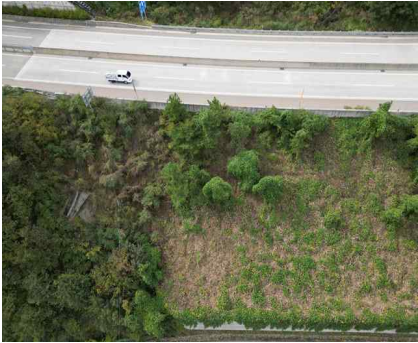
| 구 분 | 중점유지관리 사항 | 현황 사진 |
|---|---|---|
| 성<br>토<br>부 | <ul style="list-style-type: none"> <li>• 우수 및 동결융해에 의한 지하수 침투, 식생유실 발생여부를 주기적인 관찰을 통한 확인필요</li> </ul> | |
