## 9. 블럭식 옹벽 09

본 시설물은 대구광역시 군위군 부계면 창평리(상주영천고속도로 51.200~51.378km)에 위치한 2종 시설물로서 연장 181.0m, 면노출높이 9.3m의 블럭식 보강토옹벽이다.

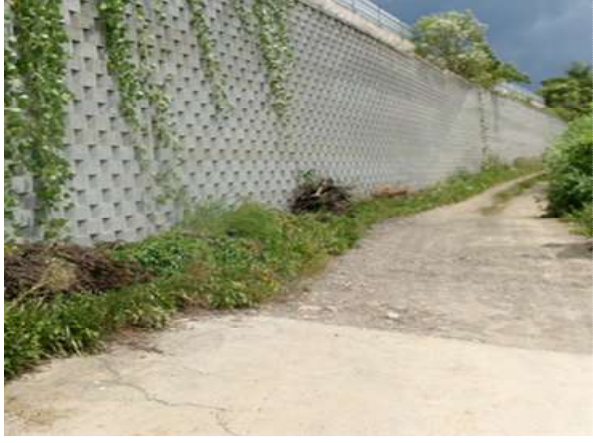
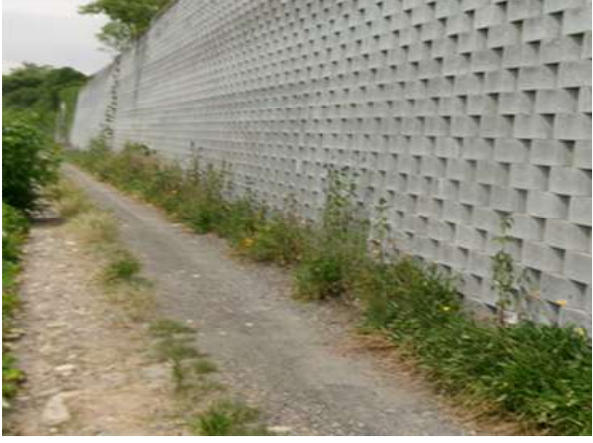
| 현 황 | • 하부 도로 상태현황 | 현 황 | • 하부 도로 상태현황 |

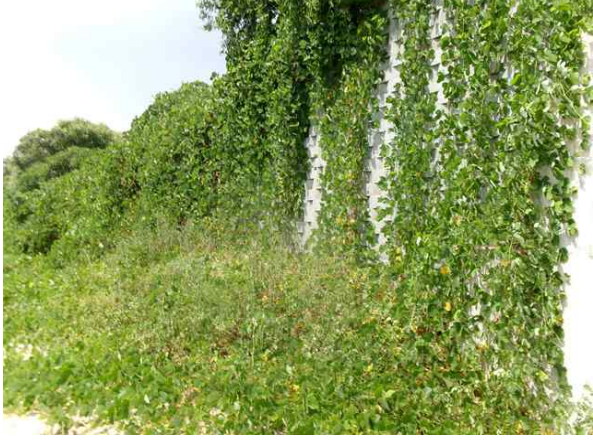
| 현 황 | • 하부 도로 상태현황 | 현 황 | • 하부 도로 상태현황 |

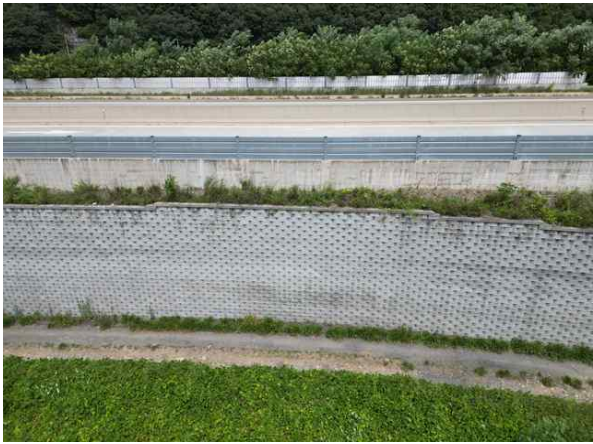
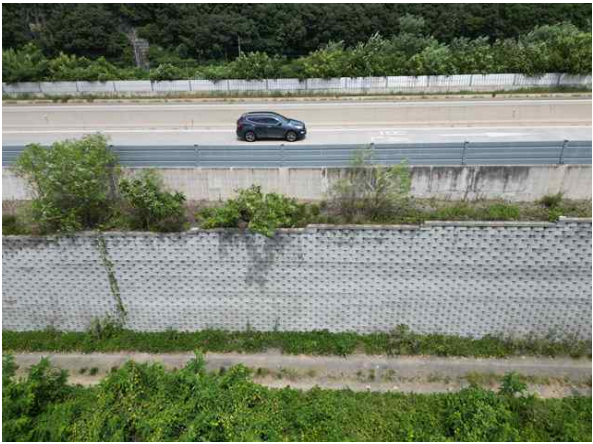
| 현 황 | • 상대양호 | 현 황 | • 상대양호 |

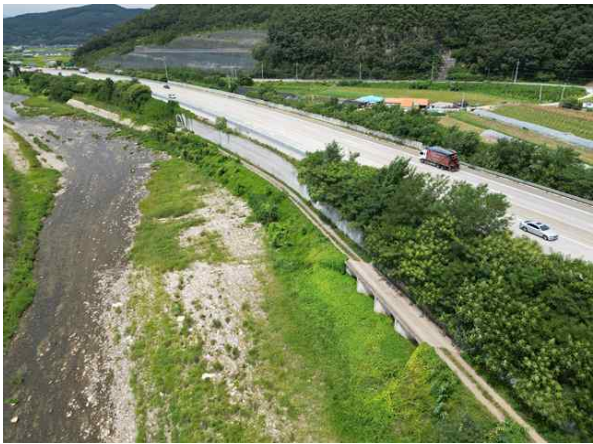
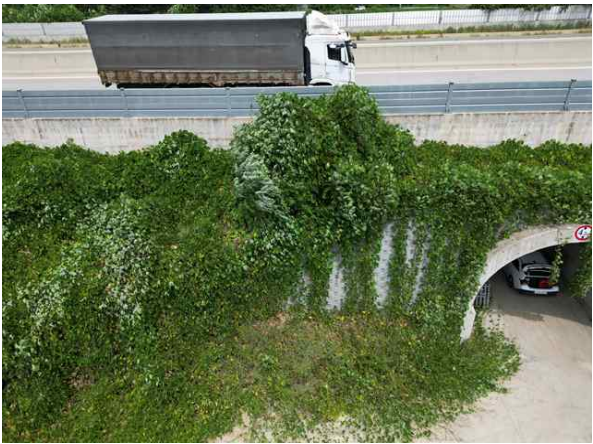
| 현 황 | • 상부 성토부 상태현황 | 현 황 | • 상부 성토부 상태현황 |

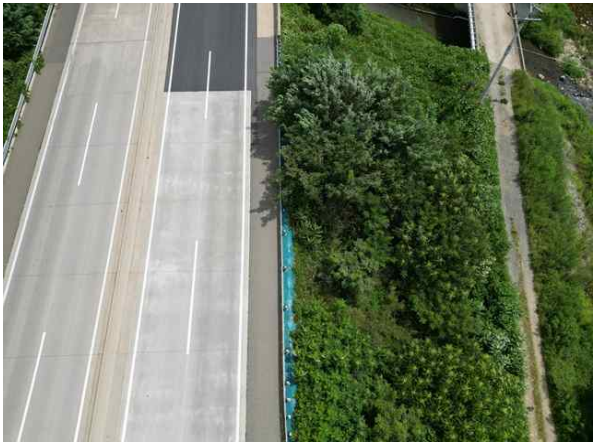
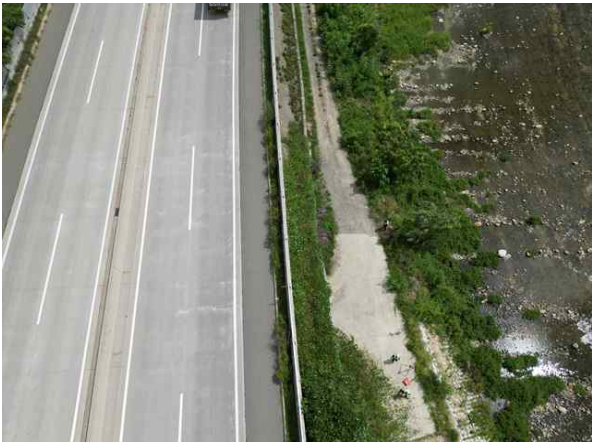
| 현 황 | • 상부 도로 포장 상태현황 | 현 황 | • 상부 도로 포장 상태현황 |

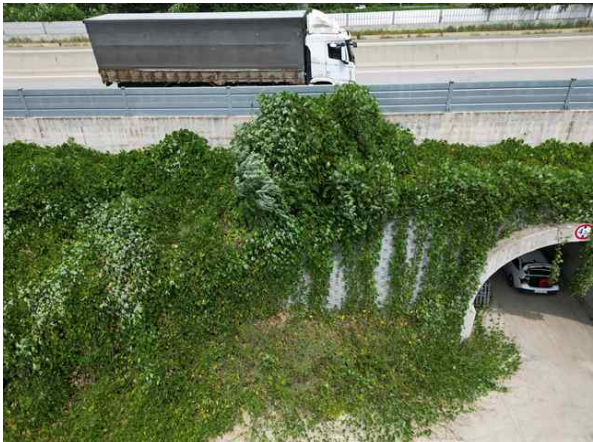
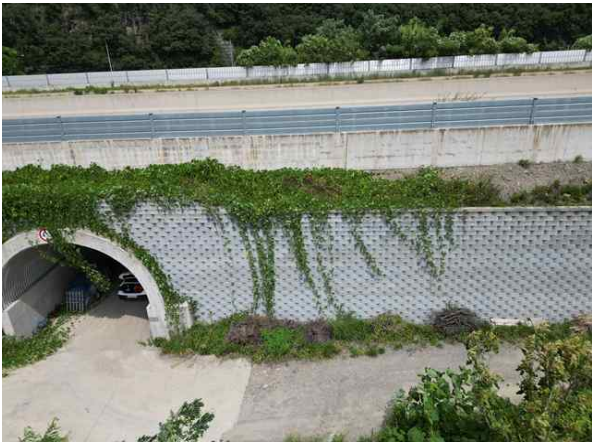
- 전면부에서 조사된 블록 밀립, 균열의 경우 시공미흡, 마감미흡, 공용기간 증가 등으로 인한 손상으로 블록 밀립의 경우 옹벽 최상단에 경미하게 발생하여 구조적인 손상결함은 아닌 것으로 판단된다. 이에 주기적인 점검을 통한 손상의 진전여부를 확인하는 유지관리가 필요하다. 또한 상부 성토부 및 전면부에 과도한 식생이 산재하여 원활한 점검 및 유지관리를 위한 정비 등의 조치가 필요하다.

| 전면부 상태현황 | 전면부 상태현황 |

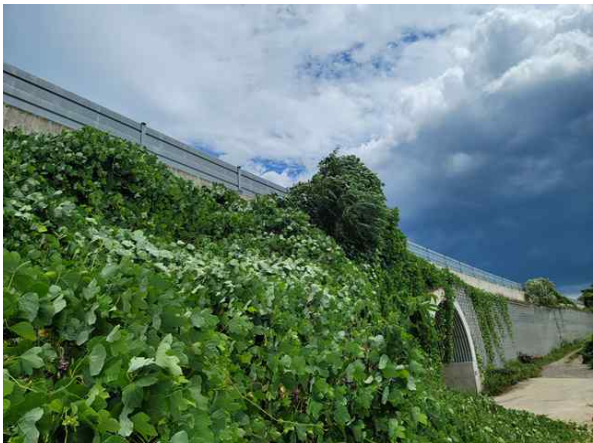
- 주변영향인자에 대한 현장조사 결과, 옹벽 상부 배수로(측구)에 별도의 손상은 조사되지 않았으며, 상부 성토부, 도로 포장부에도 성토부 내의 침식, 유실 등의 손상이 없는 상태로 전반적으로 양호한 상태를 유지하고 있는 것으로 조사되었으나 주기적인 점검을 통하여 손상발생 여부 확인 등의 유지관리가 필요하다. 또한 상부 성토부 및 전면부에 과도한 식생이 산재하여 원활한 점검 및 유지관리를 위한 정비 등의 조치가 필요하다.

| 주변영향인자(성토부, 상부 본선) 상태현황 | 주변영향인자(성토부, 상부 본선) 상태현황 |
